**REPÚBLICA DE COLOMBIA**  
**JUZGADO PROMISCUO MUNICIPAL - ZAPATOCA - SANTANDER**

**INFORME PERICIAL**

**PROCESO DECLARATIVO VERBAL DE PERTENENCIA – RAD. 688954089001  
2018-00078-00**

Demanda por **DECLARACIÓN DE PERTENENCIA POR PRESCRIPCIÓN EXTRAORDINARIA DE DOMINIO** de un lote de aproximadamente 7406 m2 ubicado en un predio de mayor extensión que actualmente cuenta con el numero predial 68895010002080002000 ubicado en la carrera ll # 28 – par del Municipio de Zapatoca Santander.

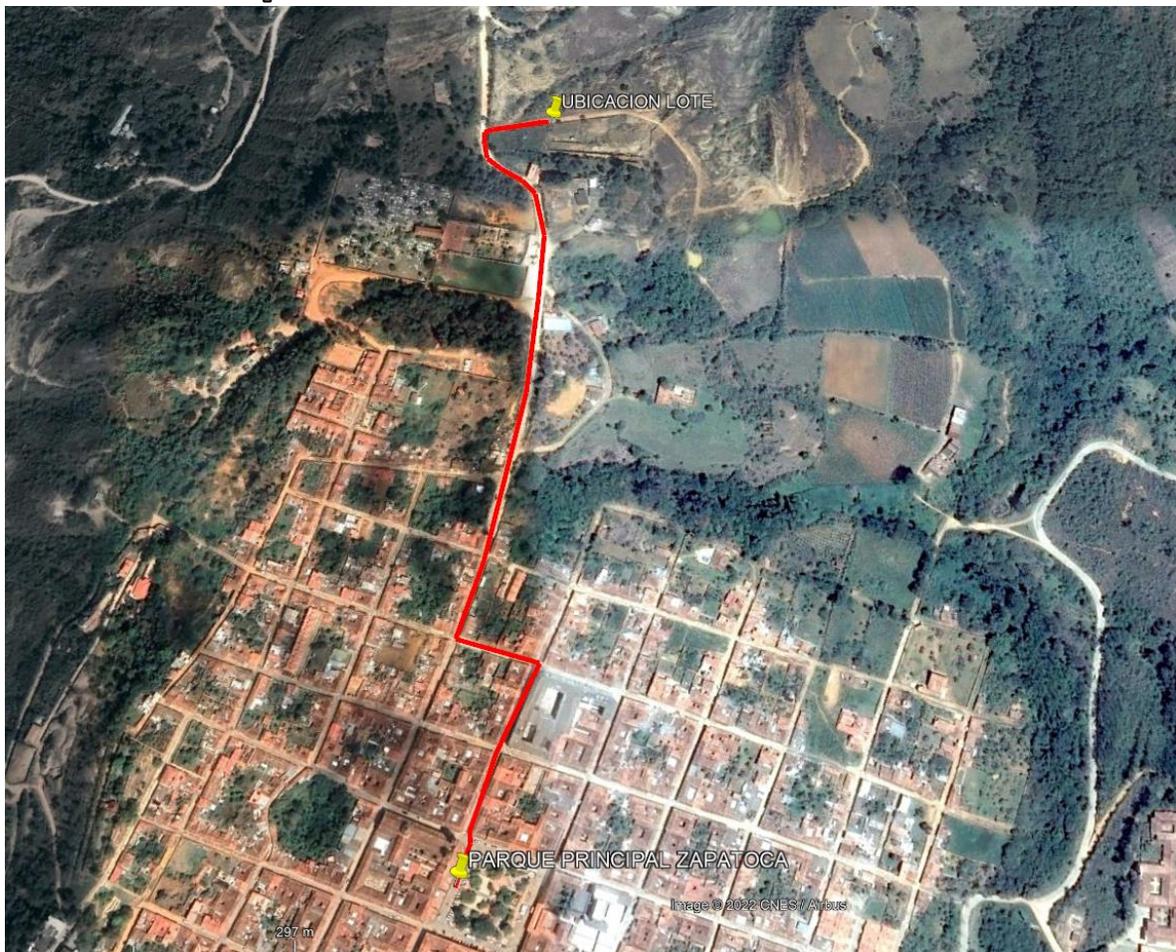
Imagen 1.0 Foto satelital del recorrido

El lote se encuentra ubicado actualmente en zona urbana según el P.O.T. de Zapatoaca, Para llegar a él partiendo desde el parque central se puede tomar toda la carrera 10 en sentido noroeste hasta la calle 22 girar a la izquierda hasta encontrar la carrera 11 y por toda la carrera 11 hacia el norte después de empezar la carretera destapada donde se reroreran unos 95 metros donde se llegara a un portillo de alambre a mano derecha.

El recorrido total tiene una distancia de 953 metros partiendo desde el parque principal.

como lo muestra la imagen 1.0

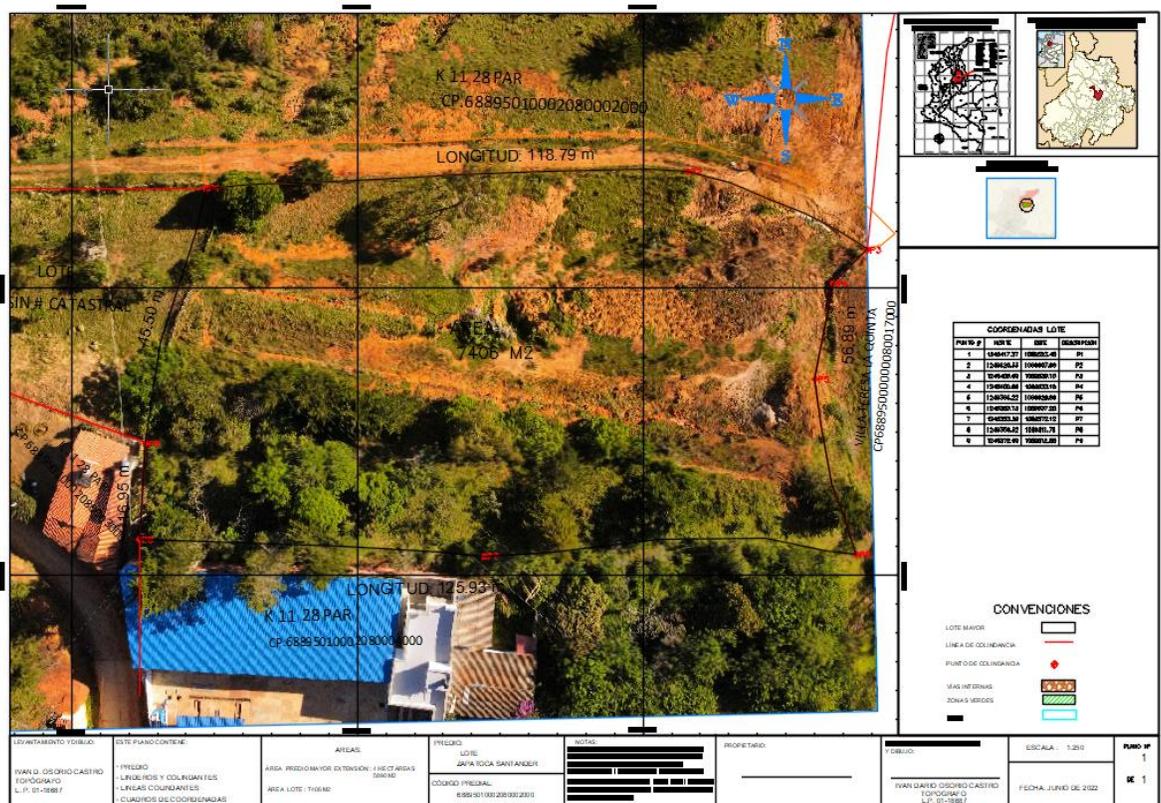
Imagen 1.0 pantallazo plano topográfico de linderos colindantes y áreas

Para este proceso se realiza un levantamiento topográfico partiendo de coordenadas reales del origen Magna Sirgas Origen Central donde se toma un punto de partida y se hace un recorrido por todo el predio haciendo la respectiva identificación de linderos y colindantes mediante medición con antenas GNSS marca Stonex modelo S850A en Modo RTK, el predio se encuentra cercado por cerca de alambre en la parte norte, occidente, sur, y oriente con alambre y cerca natural de piedra, los linderos y colindantes se encuentran depositados en el plano que arrojó la medición topográfica y que va anexo al informe y un pantallazo que se encuentra descrito como la imagen 1.0 con fotografía aérea de la finca y 1.1 sin foto aérea que se mostrara a continuación.

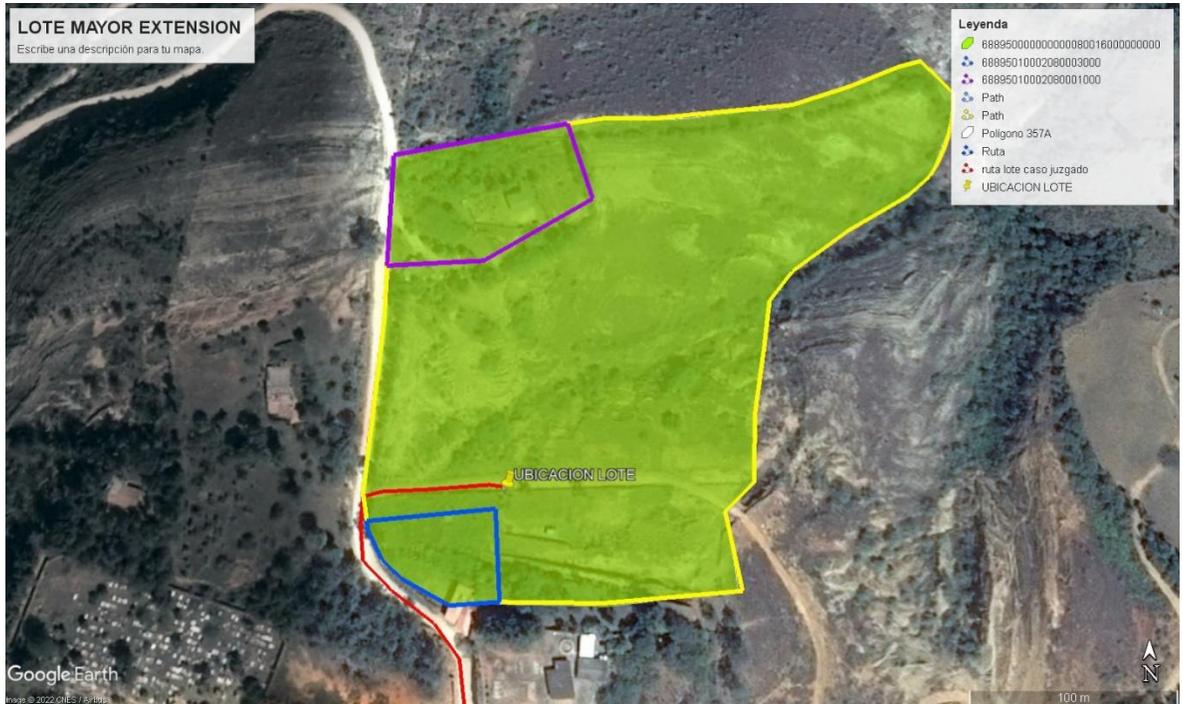
Imagen 1.2 se muestra lo que era el área de mayor extensión de 5 hectáreas 5000 m<sup>2</sup>

También cabe aclarar que este lote se encuentra dentro de un predio de mayor extensión que es actualmente el que está identificado con numero predial 68895010002080002000, pero el predio en el momento de la compra venta el 15 de mayo de 2002 se encontraba dentro del predio de mayor extensión descrita en la compraventa con el número 000008016 que hacía parte de la finca Buenos Aires bajo la matrícula 326-000-4697 con la que aparece la actualización del número catastral en el certificado de tradición que esta anexo al proceso con numero catastral 68895000000000000800160000000000 en el momento que se hace una subdivisión del predio para destino de vivienda campesina como señala el certificado de tradición de la matrícula inmobiliaria 326-000-4697 se pierde el numero catastral y se crean 3 lotes nuevos como se muestran en la imagen 1.2 donde el predio era en su totalidad el de color de fondo verde y se extrajeron los 2 lotes que se encuentran de color morado en la parte noroccidente y de color azul en la parte sur occidente quedando como resultado un lote con nueva área y con nuevo número predial catastral que es el 68895010002080002000 con un área de 4 hectáreas 5890 m<sup>2</sup> y que es actualmente donde se encuentra el lote causante de la demanda. También se puede ver el mismo plano en la pagina de datos abiertos del IGAC. Como se muestra también en la imagen 1.3.

También vale aclarar que los linderos descritos en la compraventa se encuentran con sus colindantes mal ubicados pues donde dice que es el norte es realmente el occidente donde dice que es el oriente es realmente el Norte, donde dice ser el sur es realmente el oriente y finalmente donde dice ser el occidente es realmente el sur, y se puede comprobar tanto por sus distancias las cuales pueden verificar con el plano topográfico anexo a este informe y también por la misma compraventa donde dice que el lote colinda al Norte con el comprador y realmente el comprador esta colindando con su lote al occidente y también dice que colinda al sur con la extensión real de la tira de terreno transferible en venta, es decir a la tira de la cerca de piedra que hacía parte de la finca de mayor extensión y que siempre a colindado por el lado oriente.

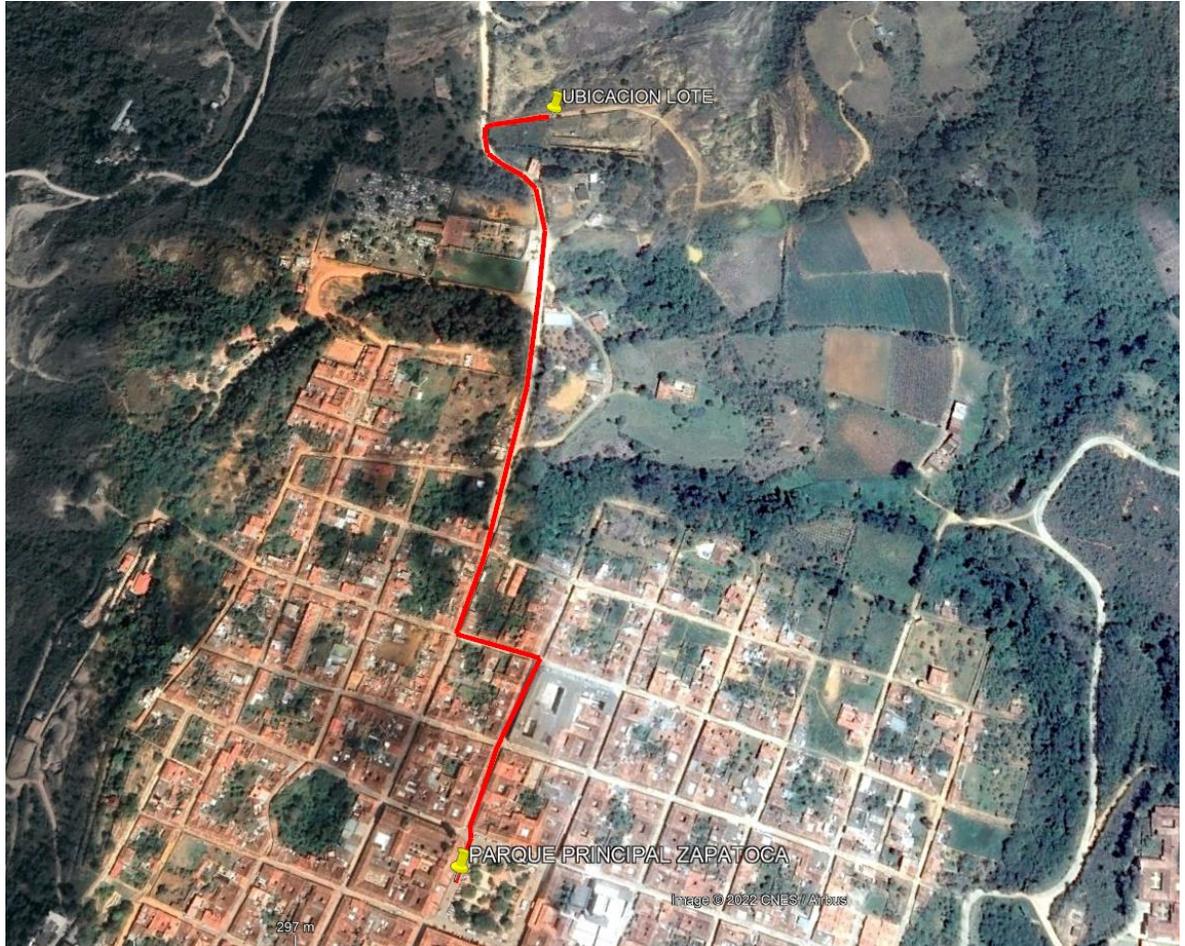
Imagen 1.4 Foto satelital del recorrido

El lote se encuentra ubicado actualmente en zona urbana según el P.O.T. de Zapatoca, Para llegar a él partiendo desde el parque central se puede tomar toda la carrera 10 en sentido noroeste hasta la calle 22 girar a la izquierda hasta encontrar la carrera 11 y por toda la carrera 11 hacia el norte después de empezar la carretera destapada donde se recorrerán unos 95 metros donde se llegara a un portillo de alambre a mano derecha.

El recorrido total tiene una distancia de 953 metros partiendo desde el parque principal.
