Clase de proceso: LESIÓN ENORME
Demandante: ANGÉLICA RIVAS VARGAS
Demandado: SIDNIA ALEXANDRA MURILLO MURILLO
Radicación: 2018-00219-00
Decisión: DEJA SIN EFECTO

AVALUO COMERCIAL LOTE CASA ACLARACION

REF: AVALUO COMERCIAL LOTE-CASA

AVALUO COMERCIAL LOTE CASA DEL 2019

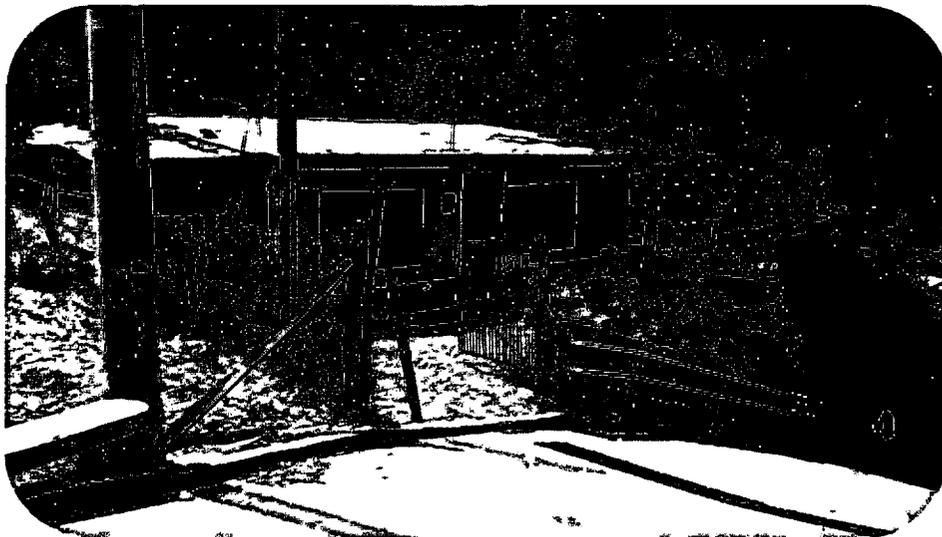
La Construcción existente, tiene una edad de 25 años, de haber sido construida por el señor Antonio María Tique, en la visita realizada y el conocimiento que tengo del Predio no observe mejoras recientes con (edades de "6" seis años o menores). Solamente un encierro el latas de zinc que se utiliza como garaje de un automotor por el costado sur o lado izquierdo de la fachada principal.

Fachada principal de la casa-lote

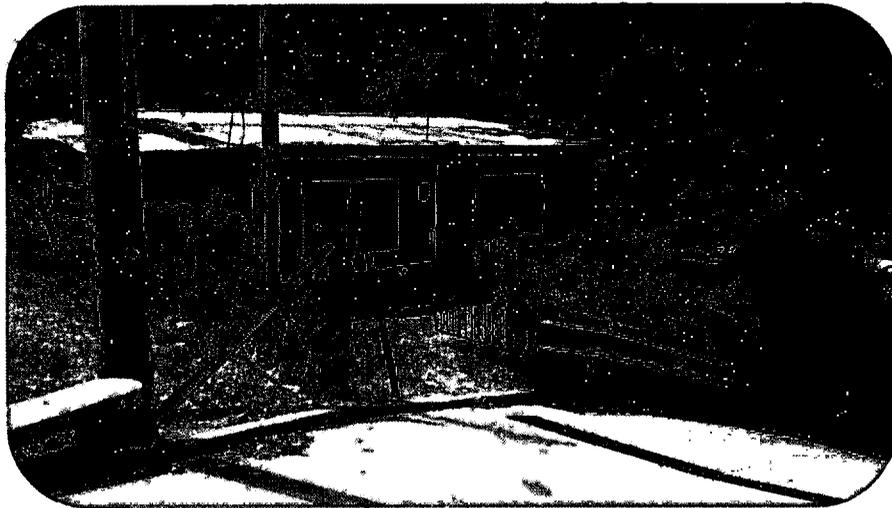
Entrada principal al lote- casa, se observa el árbol del amor

Este predio está bien identificado y localizado, su ubicación es privilegiada es un mirador hacia el centro del municipio se divisa la alcaldía y todos sus alrededores.

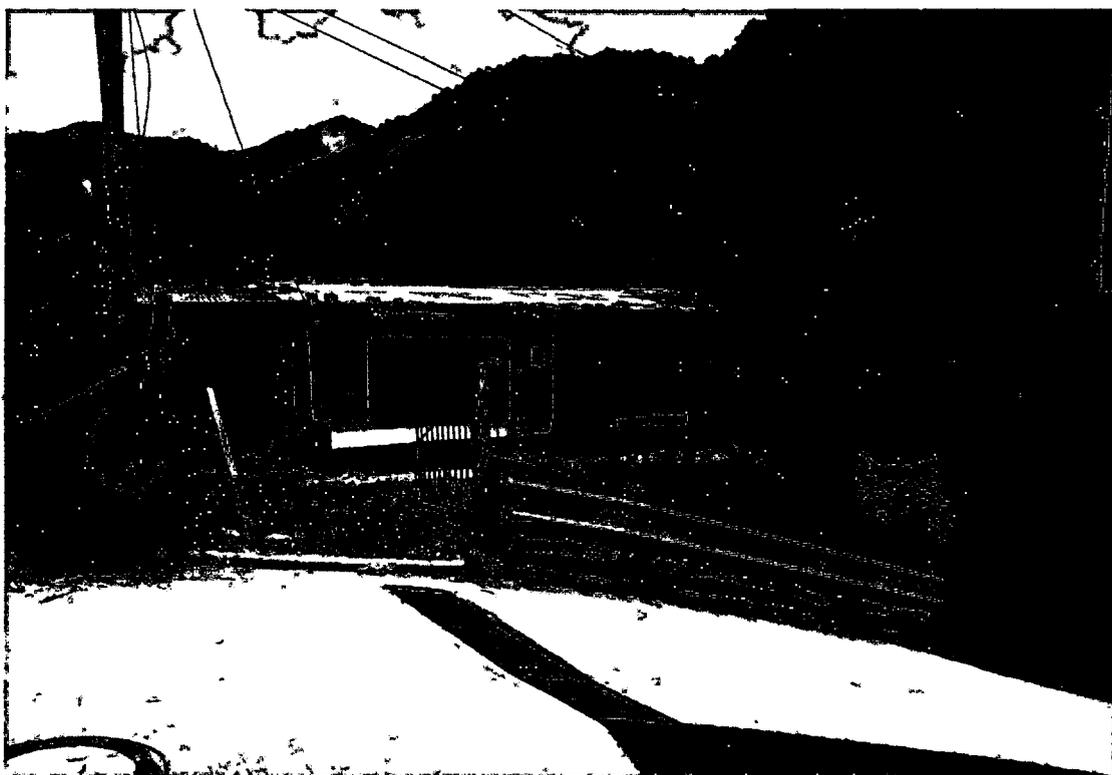
Imagen de casa - lote

Vivienda unifamiliar, construida en material, se encuentran distribuidos de la siguiente manera, estructura en concreto y hierro, con durabilidad baja ya que sus materiales se encuentran en mal estado por su composición, que se ven reflejados en daños ocasionados en paredes, columnas, bigas, cubierta, pisos. Ya que no convierte esta propiedad segura en cuestión de sismos, terremotos o cualquier desastre natural de gran magnitud, su terrero ha mostrado hundimiento ocasionando daños graves a la propiedad.

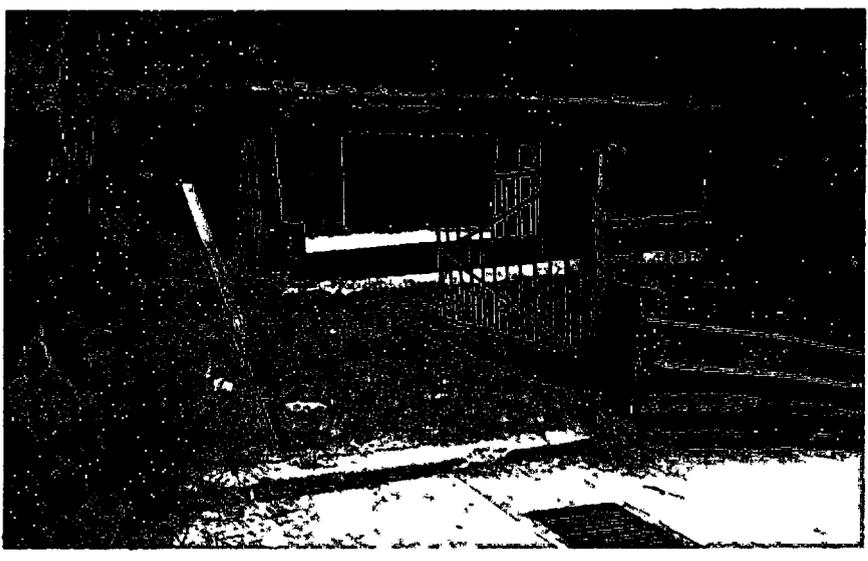
Entrada de casa – lote calle 1 con carrera 5 y 6

Este predio es bien identificado, por lo frondoso del árbol su ubicación es en el barrio bello horizonte parte alta, ultimo barrio sur-oriente del municipio de Rio Blanco, donde el sector por ser tan alto se logra divisar el parque y sus alrededores.

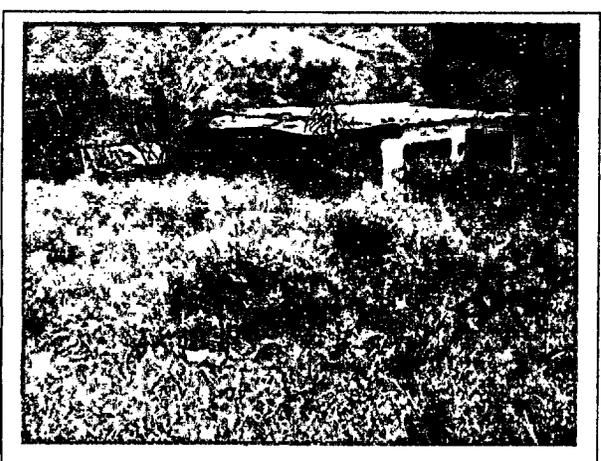
IMAGEN DEL LINDERO SUR

| SUR | En 11 metros, con predio de ANA CECILIA SIERRA DE TIQUE |

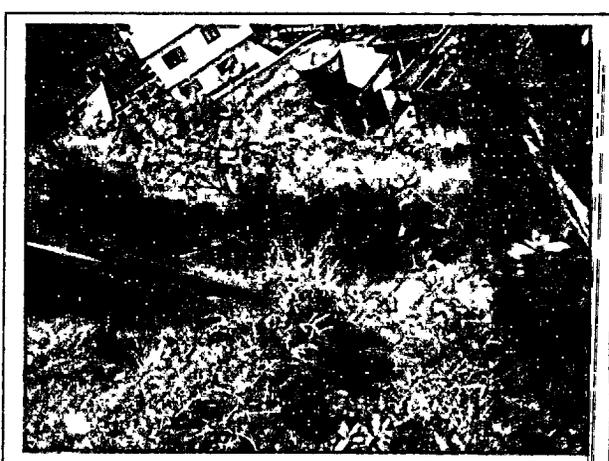
IMAGEN DEL LINDERO NORTE

| NORTE | En 11 metros, con predio de RAFAEL TOVAR |

También encuentro que cuenta con deslizamiento de tierra por la parte norte de la casa – lote lo que ocasiona daños al terreno y a la infraestructura.
