REFERENCIA: PROCESO REIVINDICATORIO

RADICACION N° 2017-00063

UBICACIÓN: El inmueble materia de la inspección se encuentra ubicado en el municipio de San Luis Tolima, Corregimiento de Payande con dirección Kr 5a # 10A- 29 - (K 5ª #9-22/26/36)

ANEXO REGISTRO FOTOGRAFICO

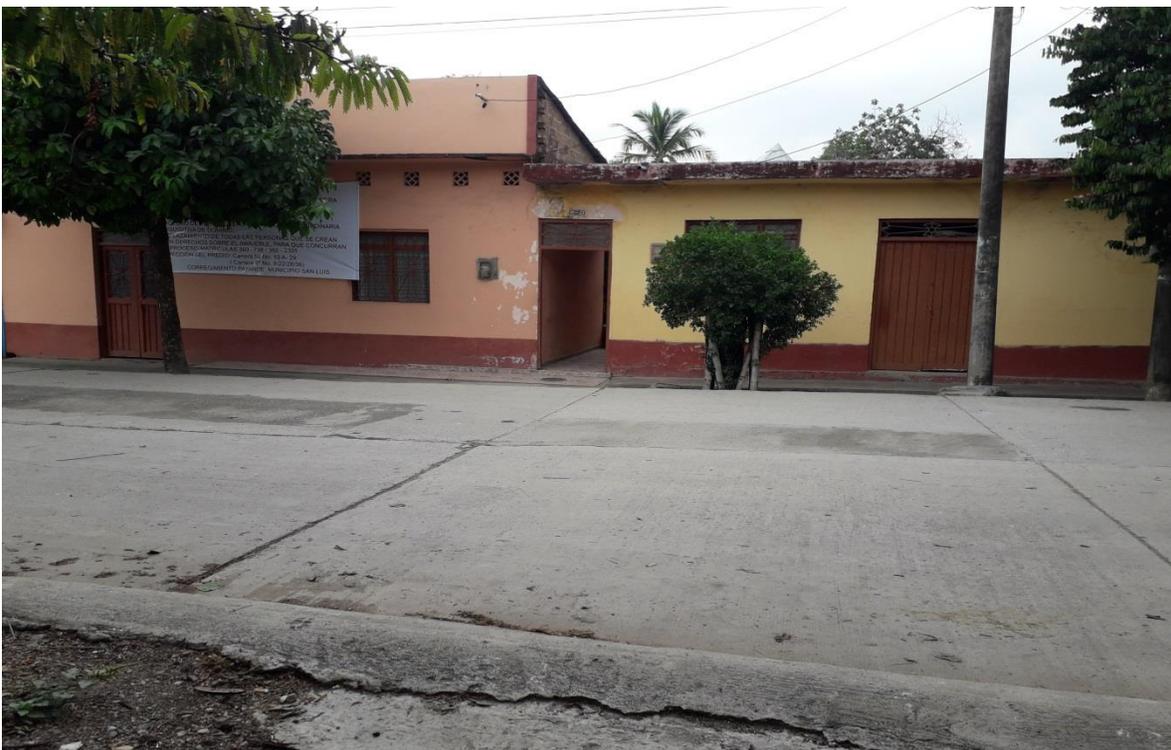
Casa Lote encerrado en tapia aproximadamente de 2.5 metros de altura en ladrillo H5 por los costado sur, oriente y occidente con portón en madera por costado occidente para acceso a vehículo y demás.

FACHADA

ENTRDA PRINSIPAL CARRERA 5

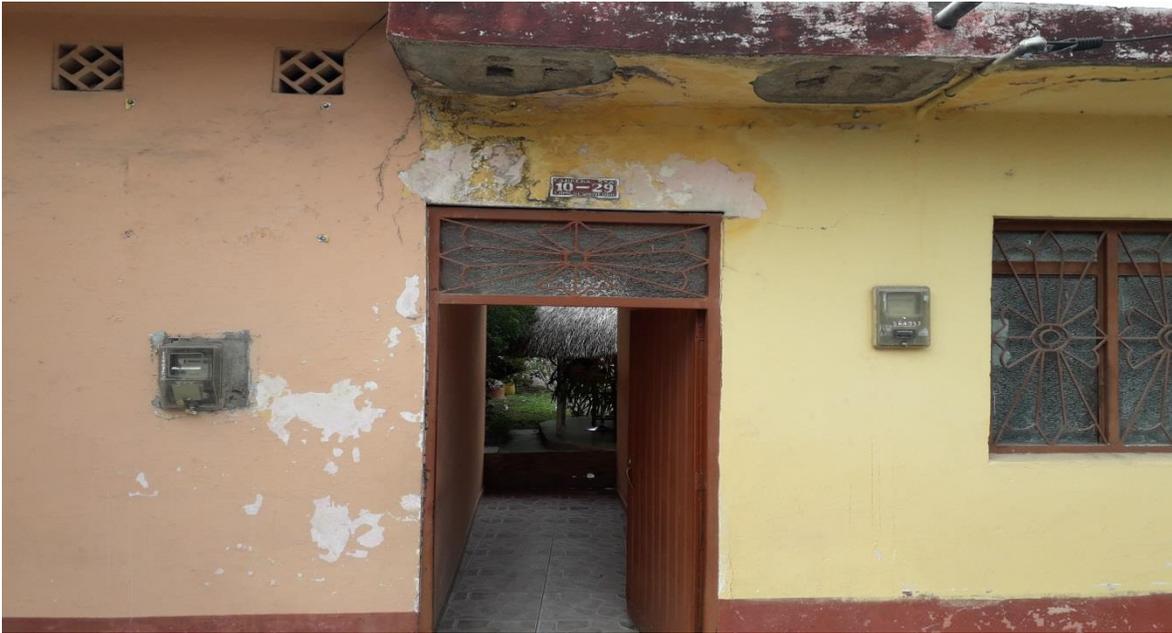
Las mejoras encontradas son las siguientes por el costado nororiental del predio encontramos 3 habitaciones construcción en ladrillo, piso en concreto esmaltado vigas parte en madera y otras metálicas techo en zinc puertas y ventanas exteriores metálicas, luego encontramos comedor con piso en baldosa, cielo raso en machimbre techo en zinc sobre estructura en madera, cocina enchapada piso en baldosa, lavaplatos mesón en cemento cielo raso en machimbre.

HABITACIONES COSTADO NOORIENTAL

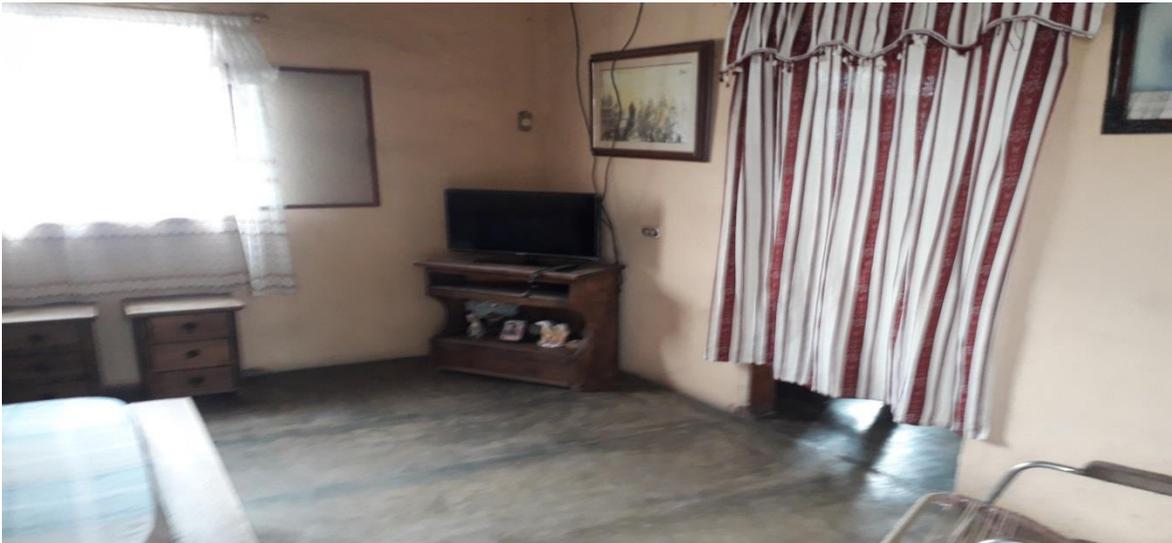
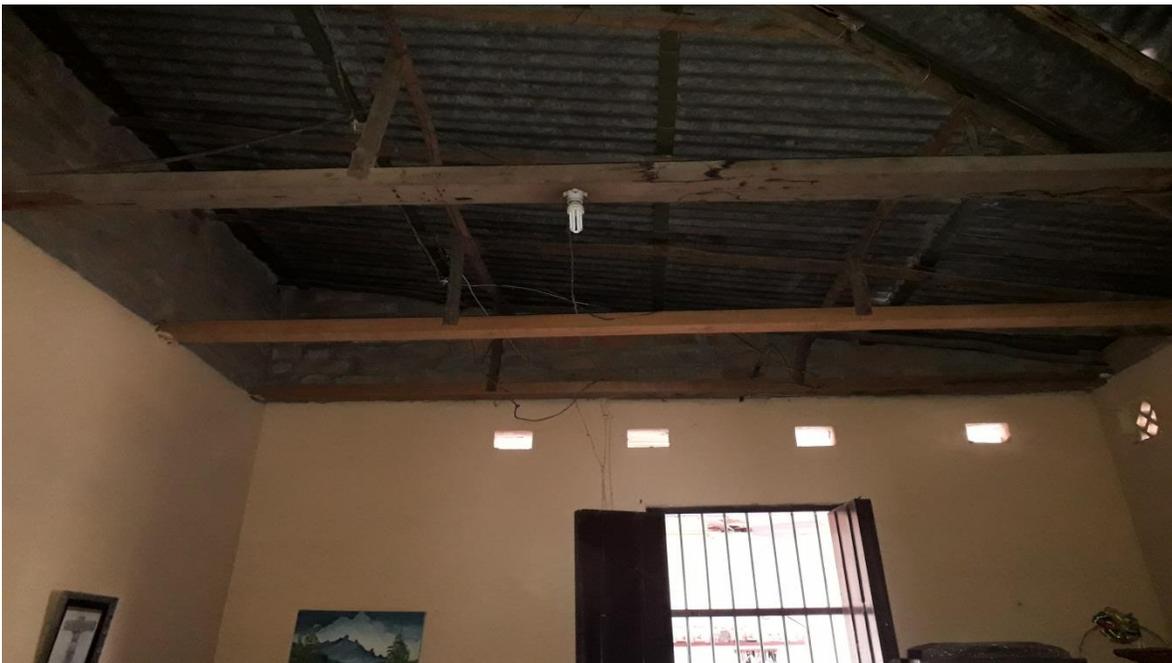
HABITACION 2 Y 3

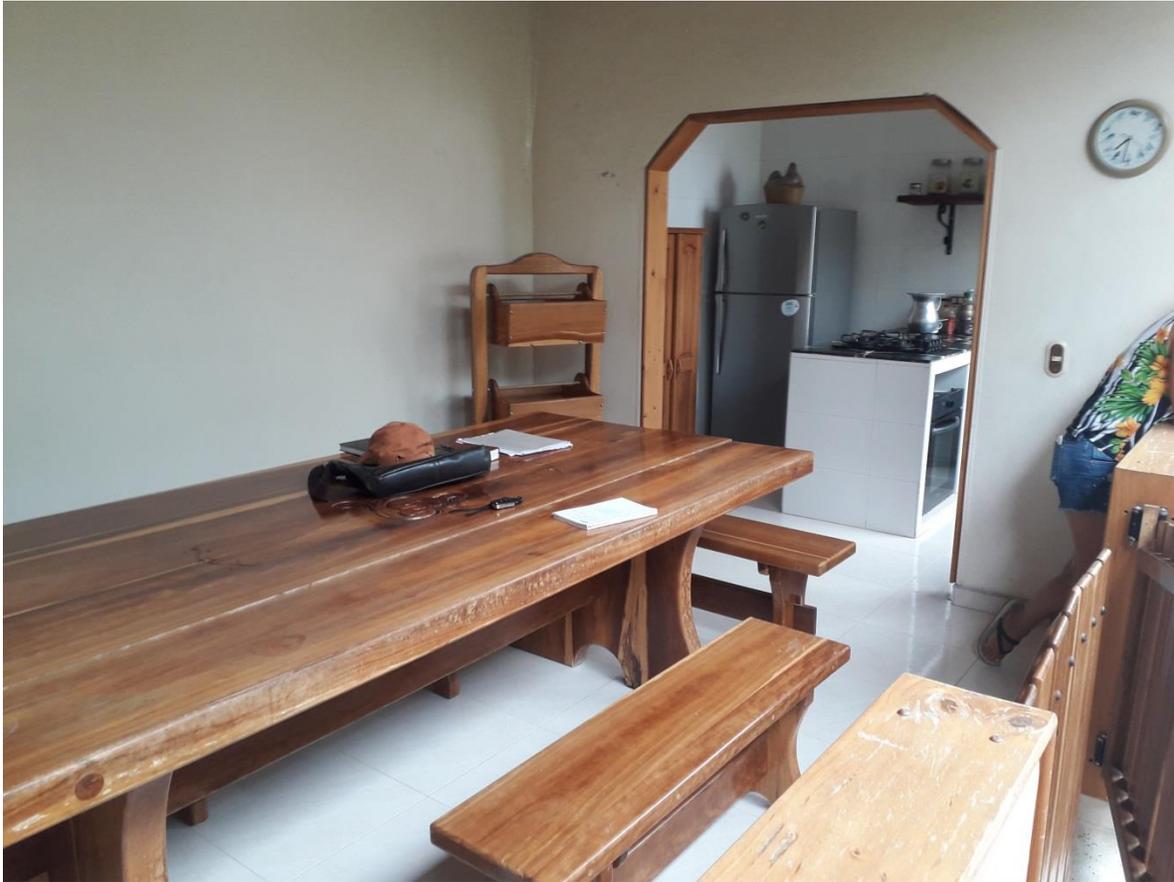
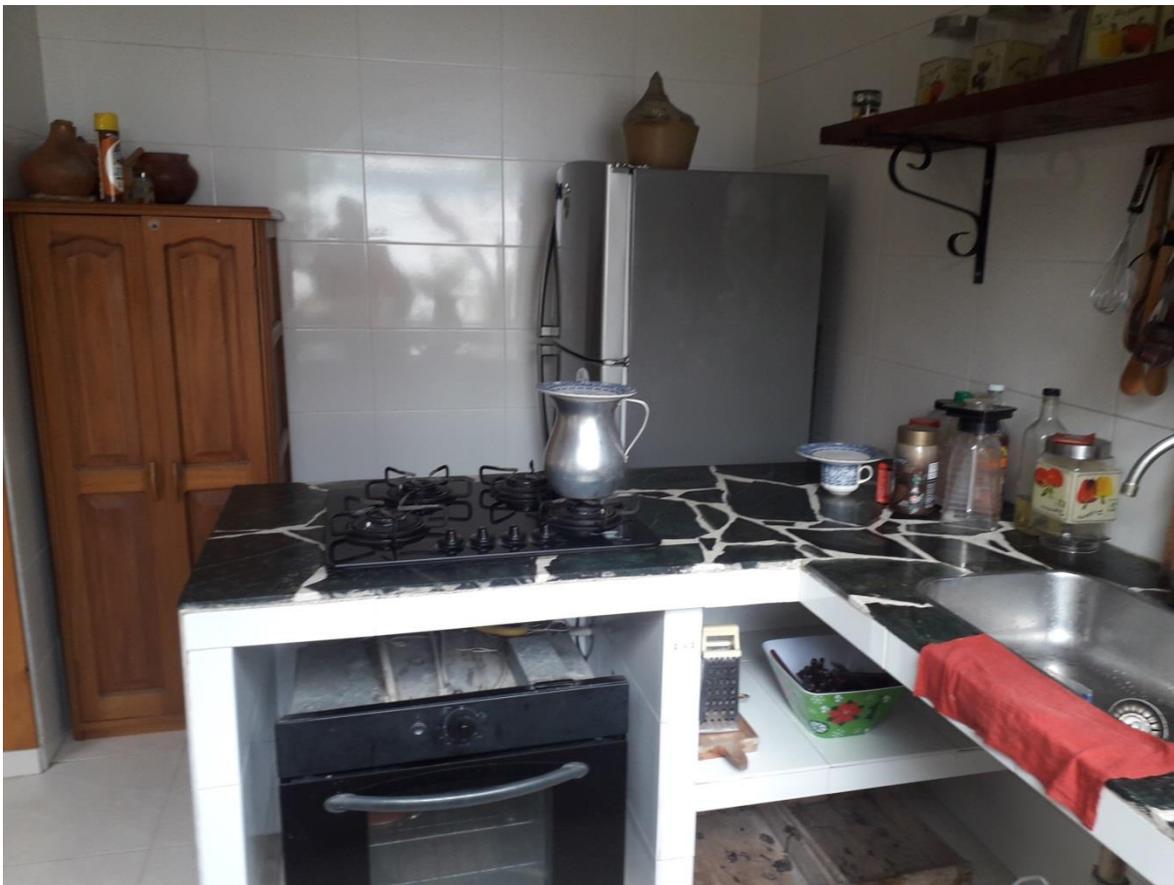
Encontramos la unidad sanitaria pisos y paredes en baldosa construcción en material con plancha en concreto sobre una enramada cubierta en teja de zinc sobre madera redonda y base en tubos, lavamanos empotrados en soporte metálico, porta toallas en la pared un tanque de eternit de 500 ltrs aproximadamente.

UNIDAD SANITARIA

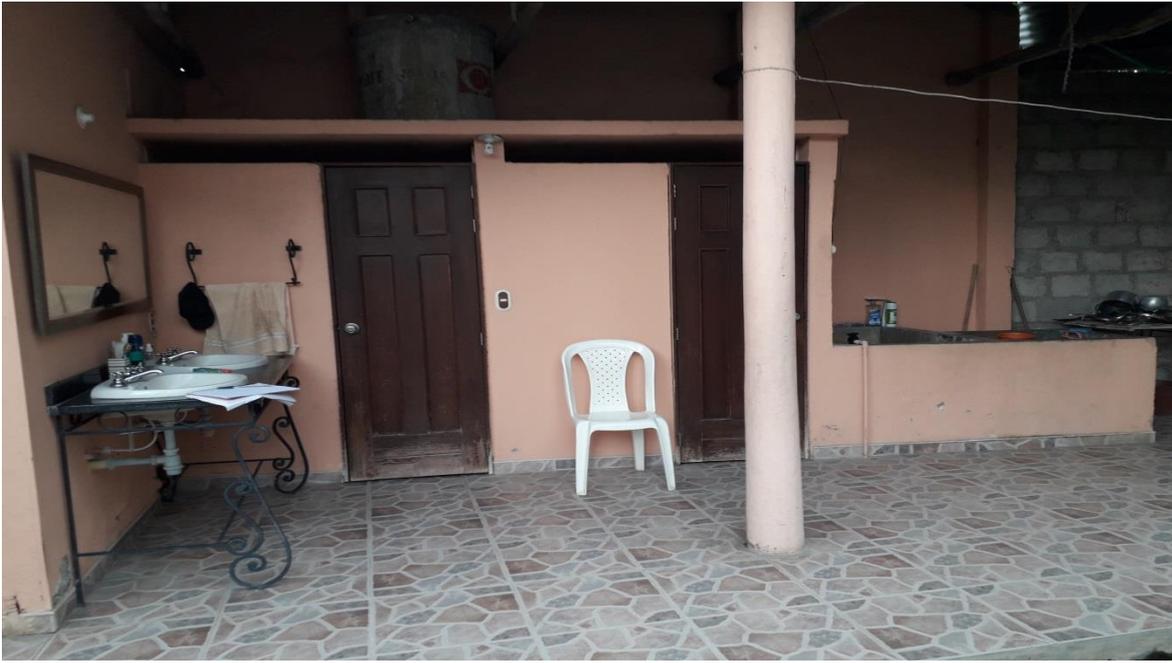
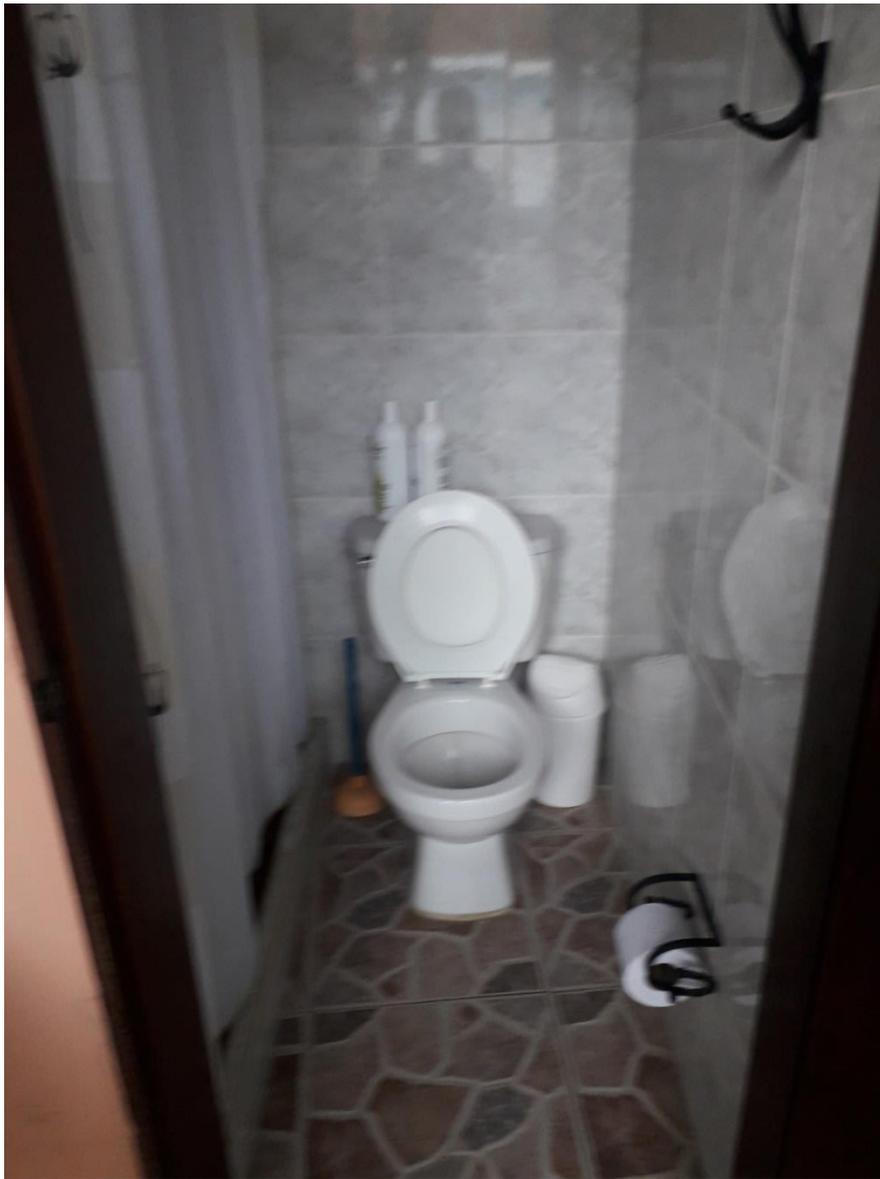
Una alberca pañetada y lavadero en concreto.

ALBERCA Y LAVADERO

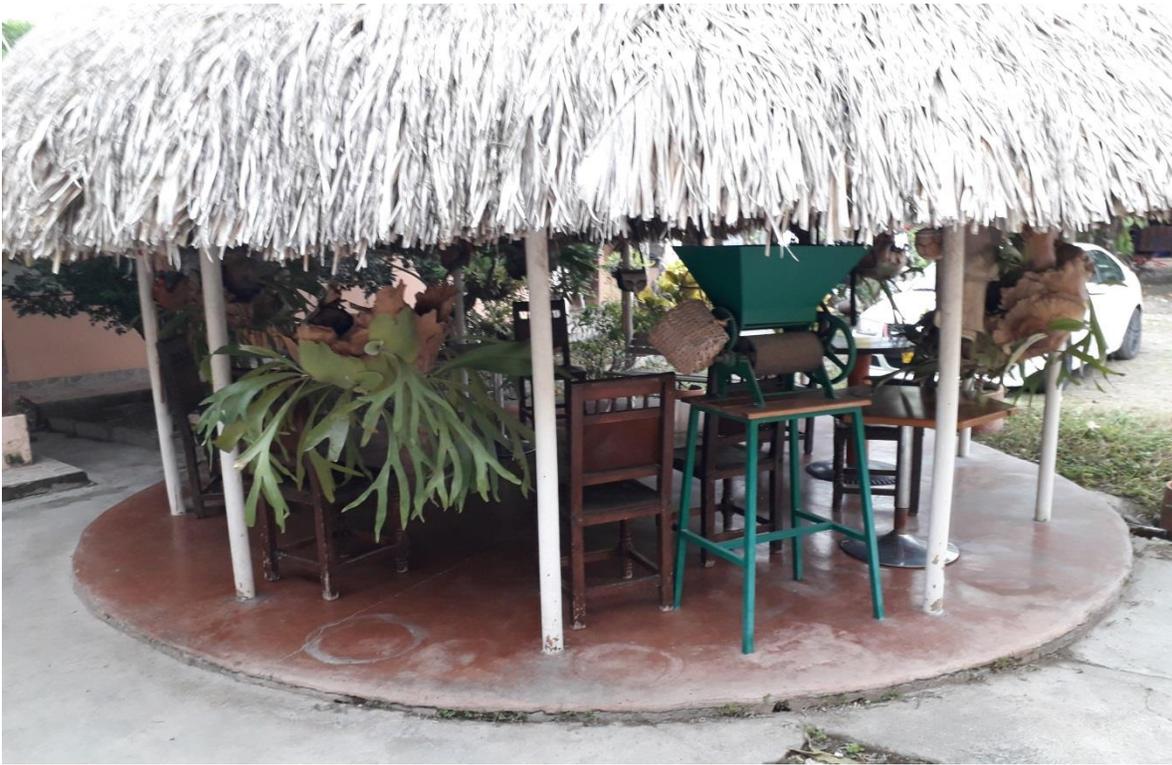
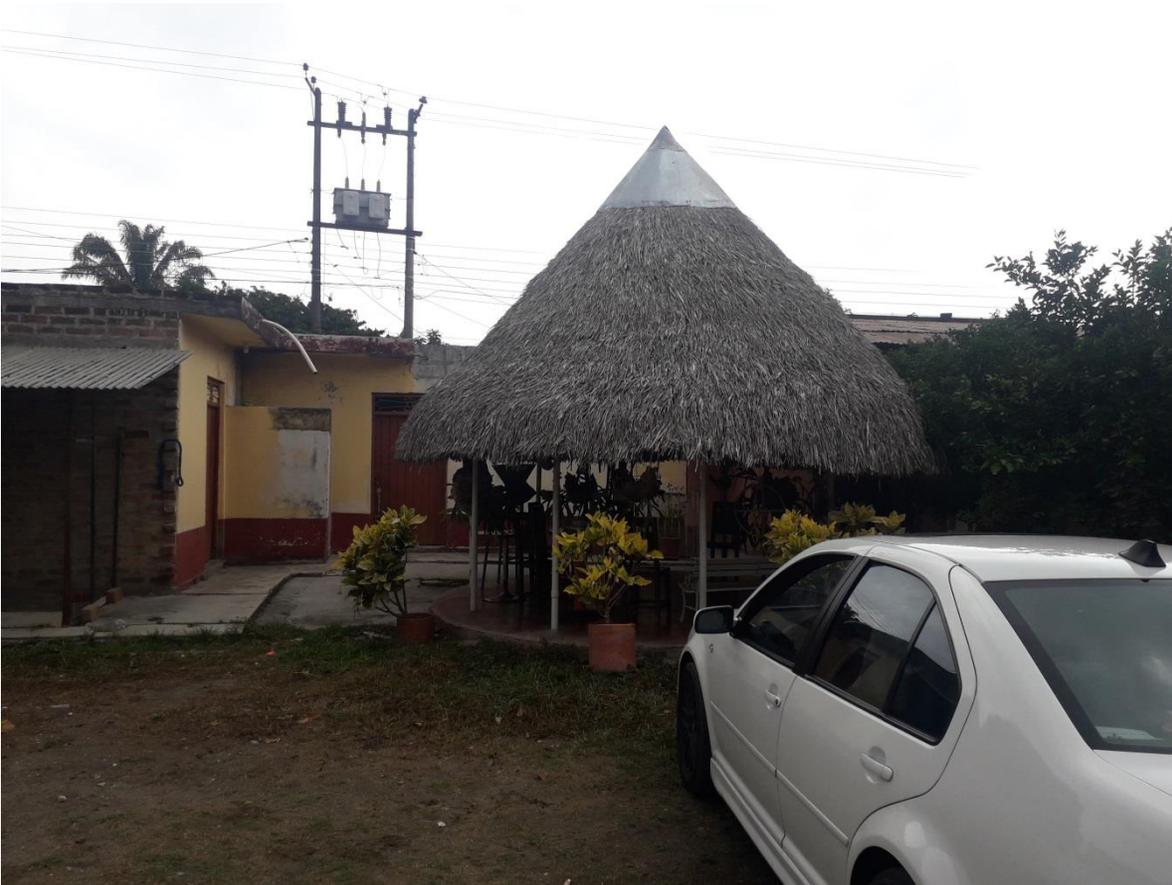
Por el costado noroccidental encontramos otra construcción en ladrillo pisos en concreto liso, que consta de un salón y una habitación cubierta en placa de bloque de cisco de un área de 55.48 m² el cual está siendo utilizado como bodega para materiales de construcción y herramientas como también de bodega para insumos veterinarios. Dicha construcción sus paredes y placa se

encuentran en regular estado y deterioro igualmente sus pisos, como lo muestra el registro fotográfico, también hay una unidad sanitaria con piso y pared en baldosa sin puerta en regular estado.

CONSTRUCCION COSTADO NOROCCIDENTAL

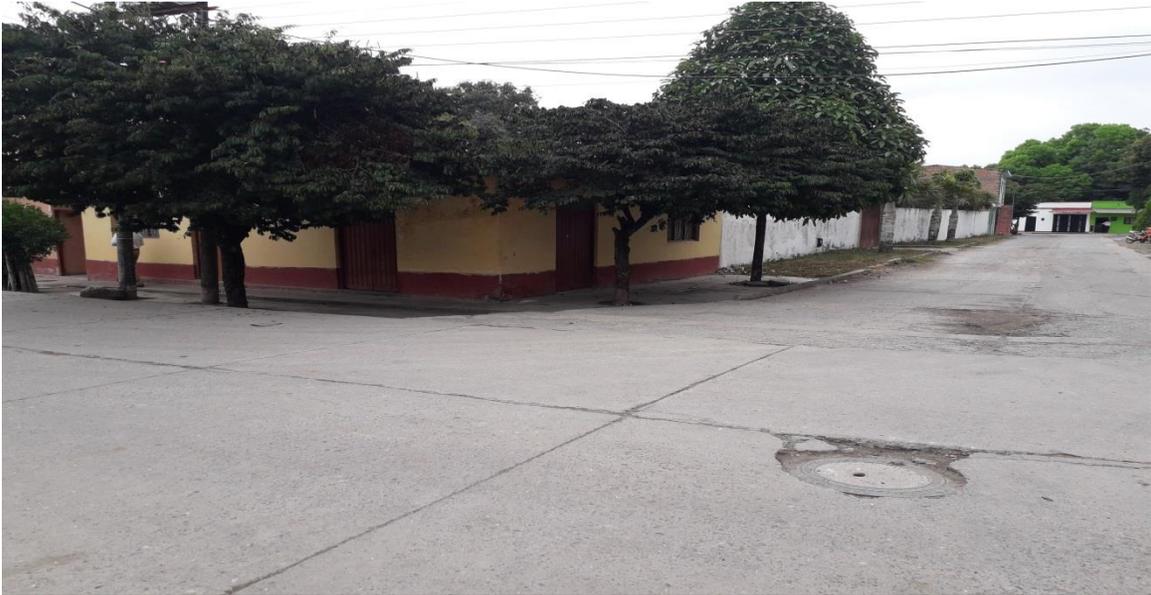
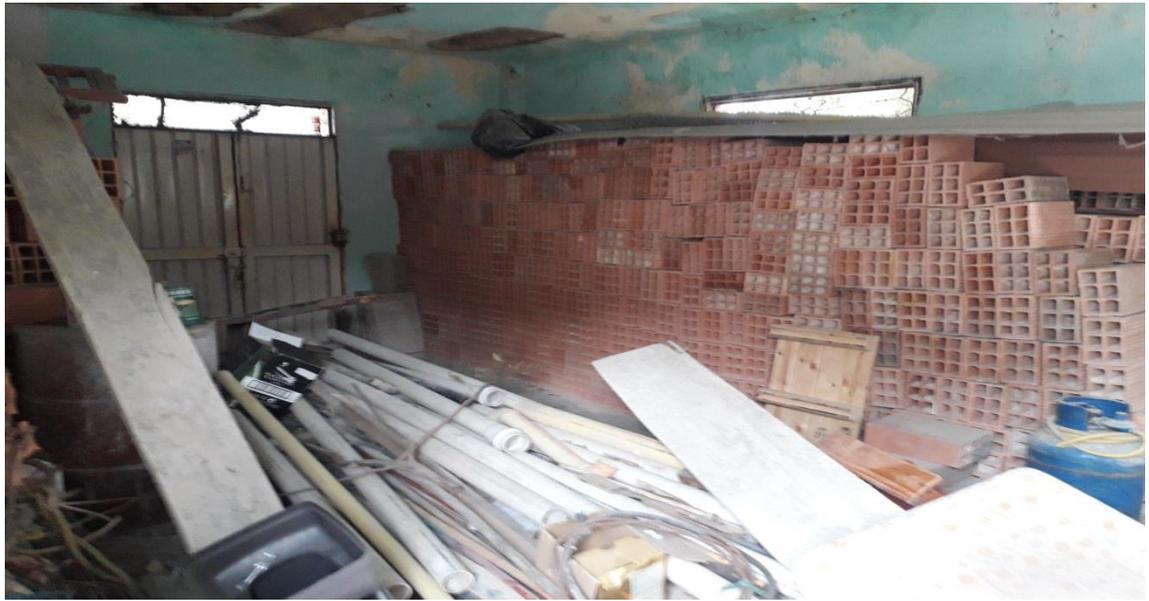
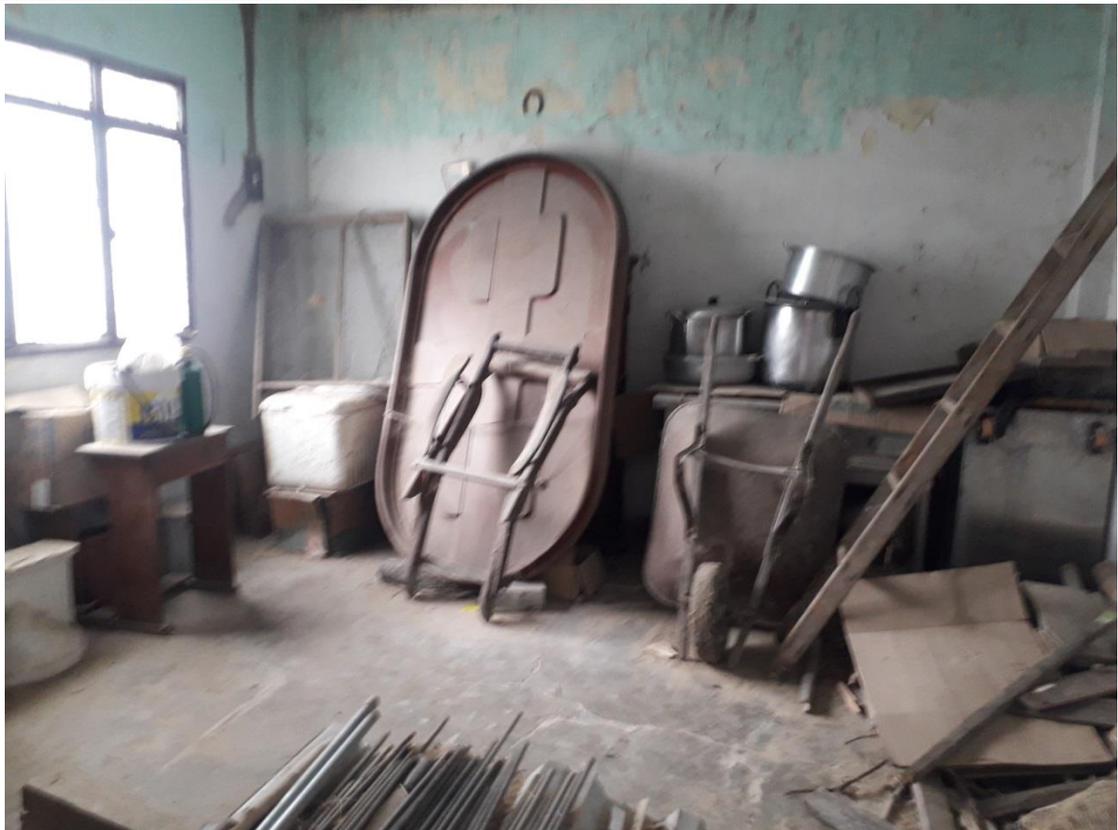
Estado de conservación del predio bueno en un 85% ya que se encuentra una construcción en deterioro la cual anexo registro fotográfico.

ESTADO PLACA CONSTRUCCION COSTADO NOROCCIDENTAL

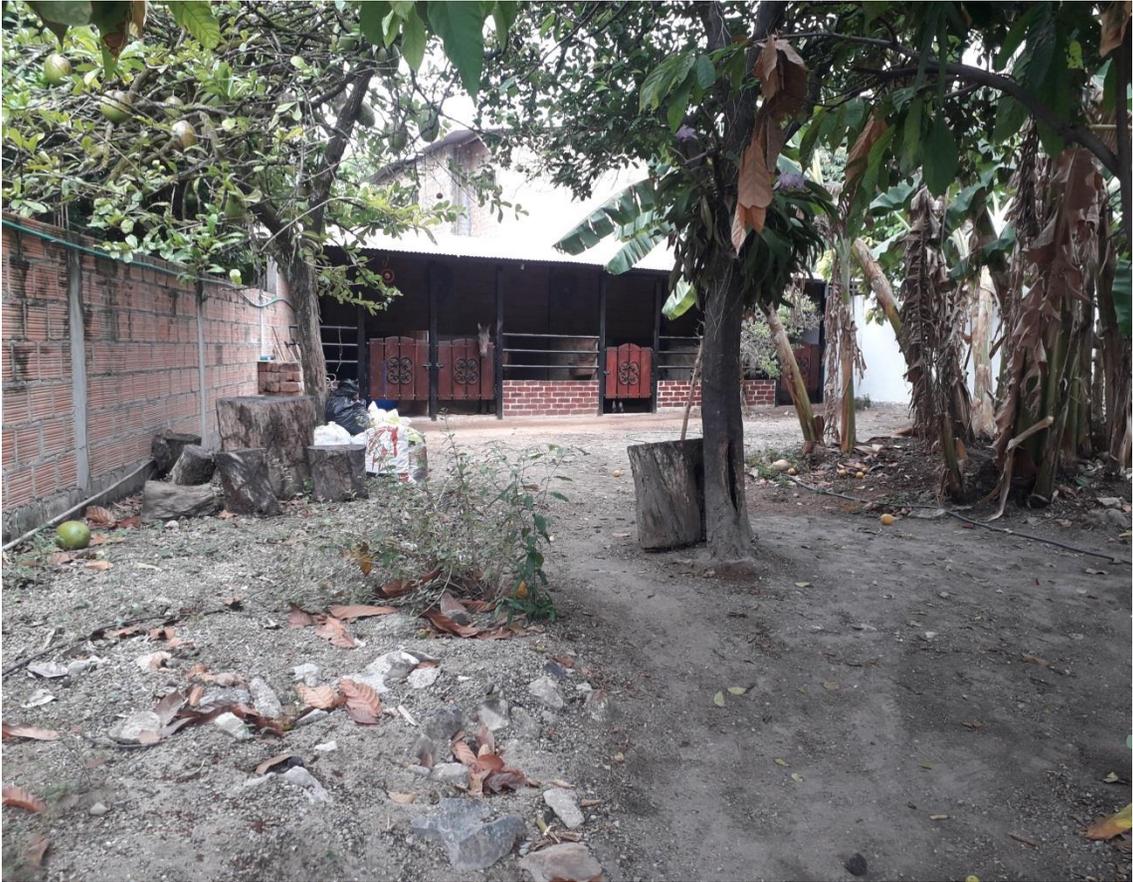
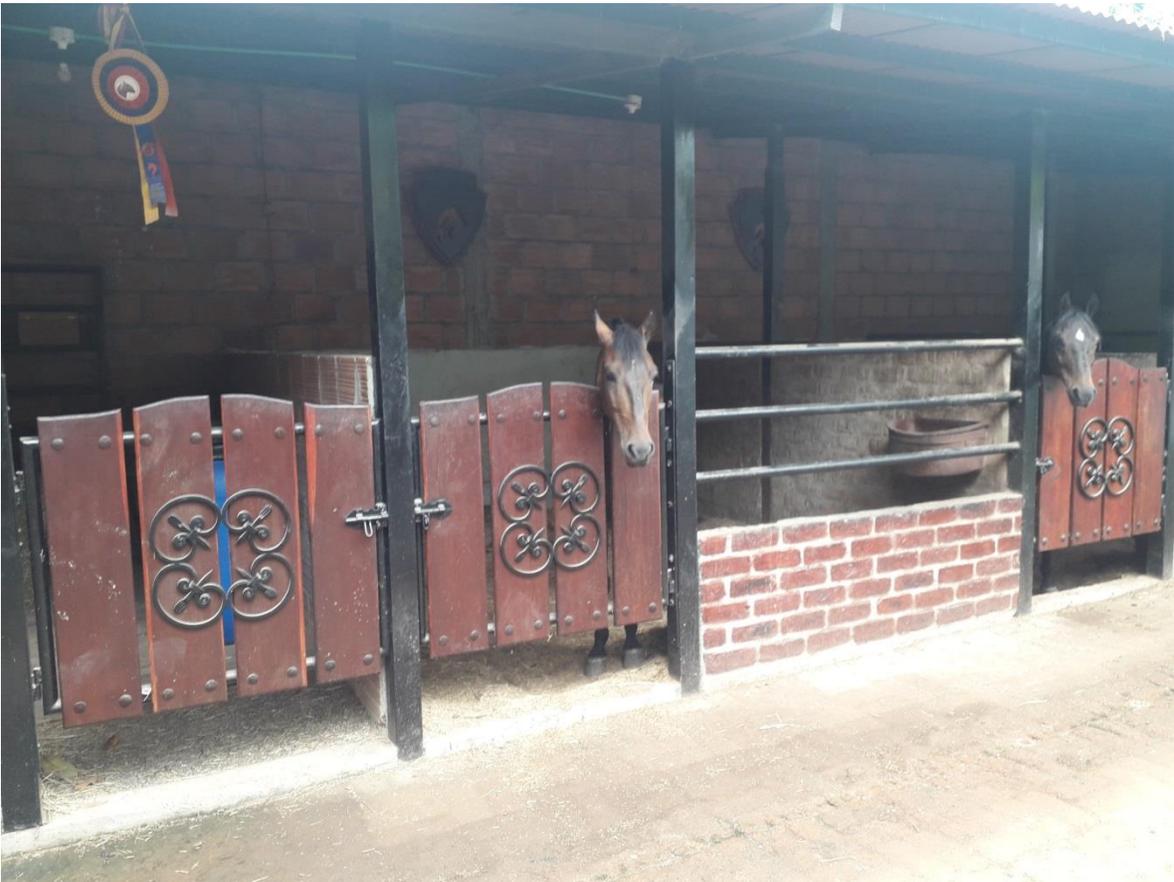
Se encontraron árboles frutales de cacao 4, aguacate 3, naranja agrio 2, naranja dulce 1, limón 2., y unas 20 matas de cachaco.

PATIO Y ARBOLES FRUTALES

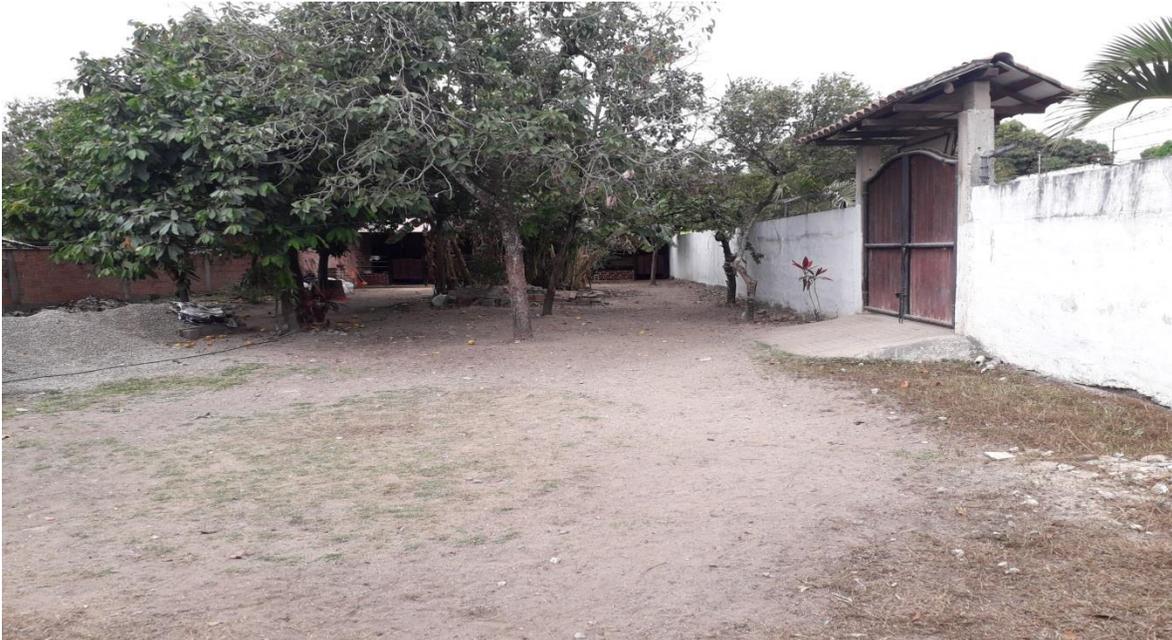
Por el costado occidental encontramos un portan en madera de estructura en hierro sobre columnas en concreto reforzadas de acceso al predio o lote.

ENTRADA COSTADO OCCIDENTAL CALLE 11

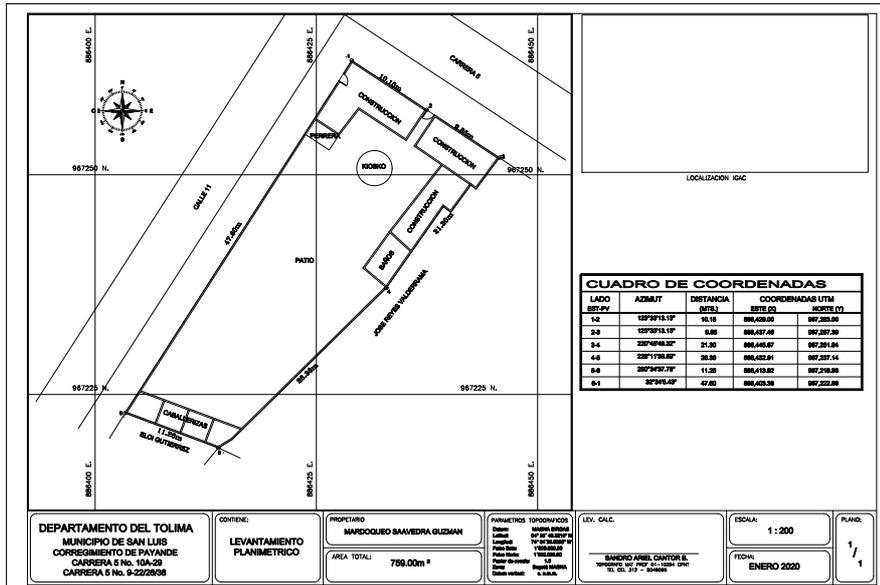
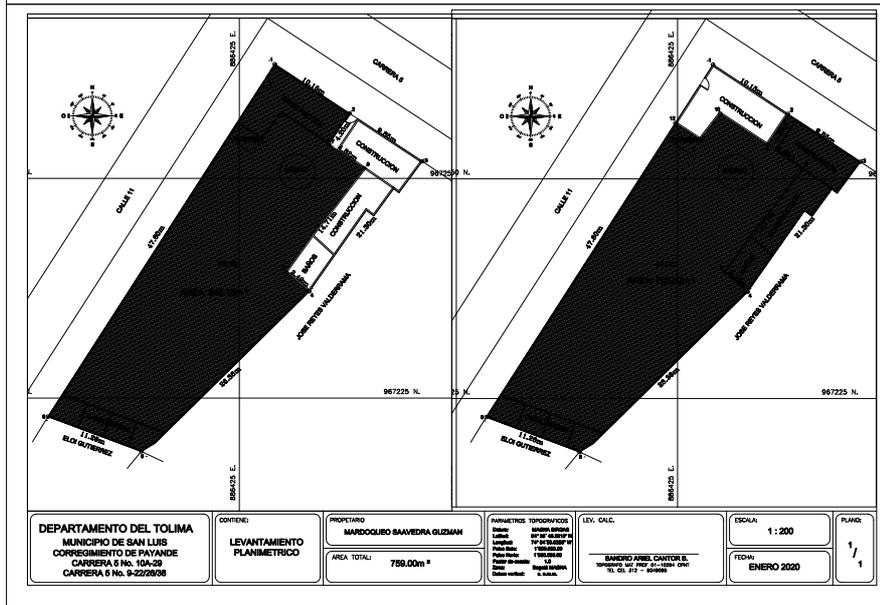
PLANO:
 1/1

AREA: Setecientos Cincuenta y Ocho metros cuadrados (0 Ha 759 m2) identificado en el plano aportado.

CONTIENE:
 LEVANTAMIENTO
 PLANIMETRICO

PROPIETARIO
 MARDOLIBO BAIEDRA GUZMAN
 AREA TOTAL: 759.00m²
