**RV: SE ADJUNTA EL SEGUNDO ARCHIVO DE LO SOLICITADO 200116001232201000392**

# INFORME POLICIAL DE ACCIDENTES DE TRANSITO No. C

ALBUM FOTOGRAFICO DE LA DILIGENCIA DE INSPECCIÓN A LUGAR DE LOS HECHOS Y DE CADAVER EN DONDE SE VIERON INVOLUCRADOS 02 VEHICULOS CON (01) MUERTO Y (01) HERIDO OCURRIDO EN EL KM 82+700 MTS DE LA VIA LA LIZAMA-SAN ALBERTO

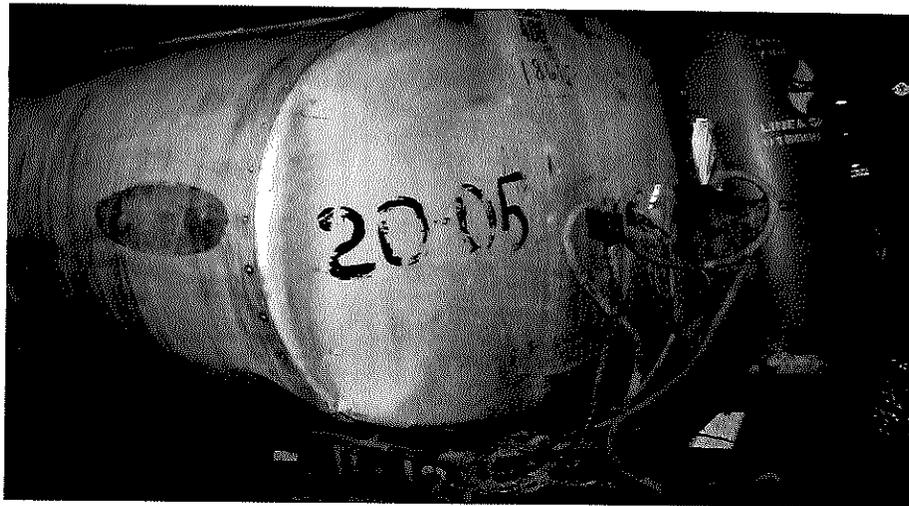
**FOTOGRAFIA No DSC00253** – Se observan el remolque alado por el camión de placas **CRA-479** el cual choca con la motocicleta de placa **RBY69B**, conducida por el señor **RAUL GONZALES MONCADA** quien falleció en el lugar de los hechos

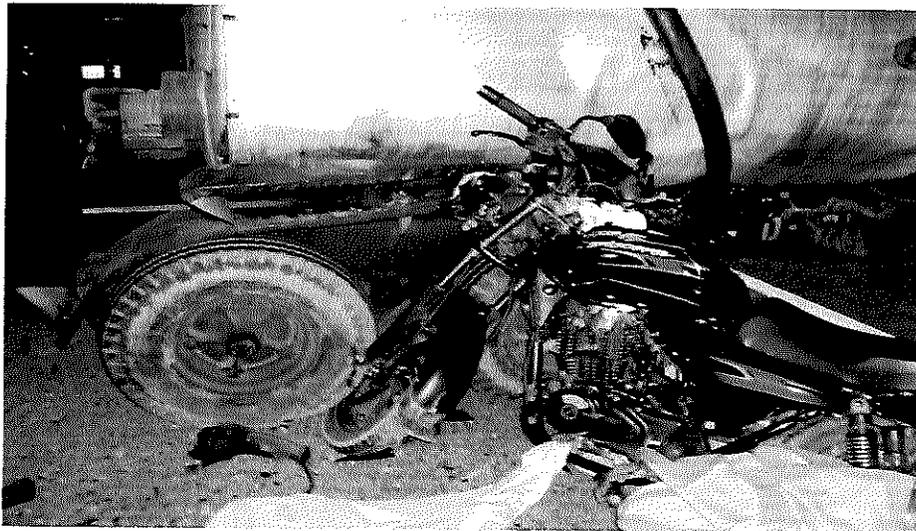
VEHICULO No.  01 Presenta Daños lateral Derecha Del Remol que, Impacto. de la motocicleta

VEHICULO No.  02 Daños en la parte frontal Desalojo de faros, Desalojo del tacómetro, Destrucción total parte frontal.

**FOTOGRAFIA No DSC00269** – Se observa el punto de impacto entre los dos vehículos y los daños ocasionados en el carril de sentido vial la Lizama-san Alberto sitio conocido como la palma

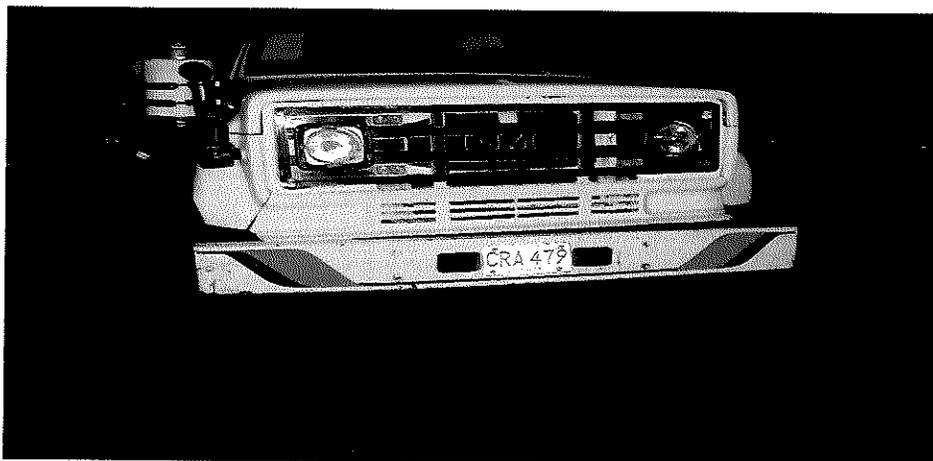
**FOTOGRAFIA No DSC00259** – Se observa la identificación del vehículo clase camión, placa CRA479

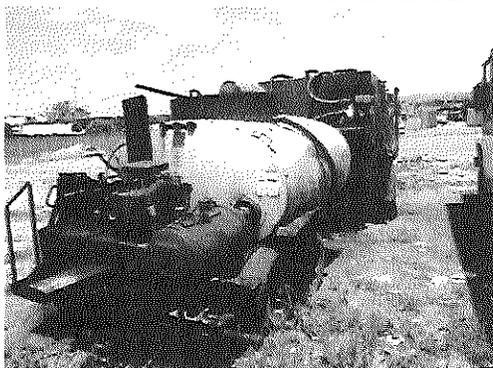
**FOTOGRAFÍA No 05**

**FOTOGRAFÍA No 05 PLANO MEDIO:** ILUSTRA LA PARTE LATERAL DERECHA, TRACERA TIPO VOLQUETA, MARCA CHEVROLET, COLOR BLANCO, DE PLACAS CRA-479 MODELO 1989, NUMERO DE CHASIS CM903304, NUMERO DE MOTOR 362GM2U0163423.

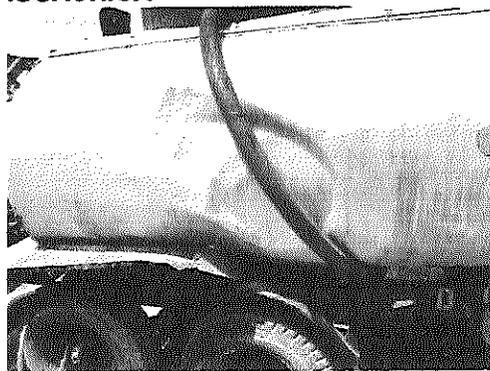
**FOTOGRAFÍA No 06**

**FOTOGRAFÍA No 06 PLANO MEDIO:** ILUSTRA LA PARTE LATERAL DERECHA TIPO VOLQUETA-TANQUE, EL CUAL FUE GOLPEADO DONDE SE PUEDE OBSERVAR, MARCA CHEVROLET, COLOR BLANCO, DE PLACAS CRA-479 MODELO 1989, NUMERO DE CHASIS CM903304, NUMERO DE MOTOR 362GM2U0163423.

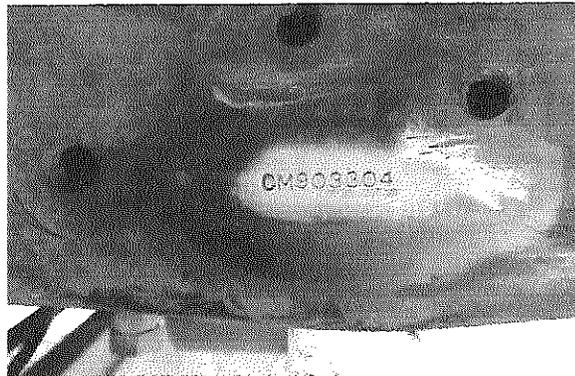
**FOTOGRAFÍA No 08**

**FOTOGRAFÍA No 08 FILIACION:** ILUSTRA EL NÚMERO DE CHASIS CM903304, PERTENECIENTES A LOS GUARISMOS DE IDENTIFICACION DEL VEHICULO TIPO VOLQUETA, MARCA CHEVROLET, COLOR BLANCO, DE PLACAS CRA-479, MODELO 1989, NUMERO DE MOTOR 362GM2U0163423.

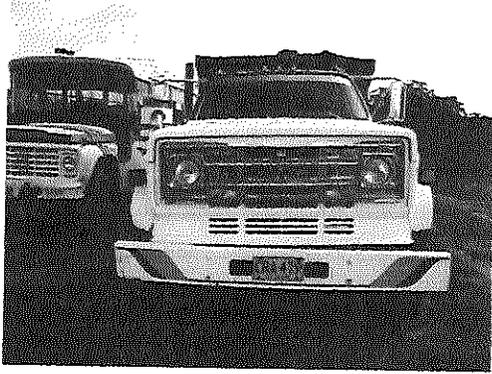
**FOTOGRAFÍA No 01**

**FOTOGRAFÍA No 01 PRIMER PLANO: ILUSTRA LA PARTE FRONTAL DEL VEHICULO TIPO VOLQUETA, MARCA CHEVROLET, COLOR BLANCO, DE PLACAS CRA-479, MODELO 1989, NUMERO DE CHASIS CM903304, NUMERO DE MOTOR 362GM2U0163423.**

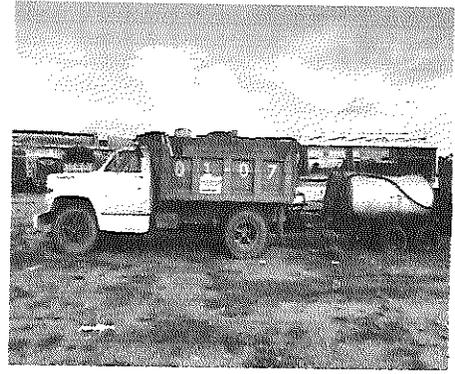
**FOTOGRAFÍA No 02**

**FOTOGRAFÍA No 02 PRIMERISIMO PLANO: ILUSTRA LA PARTE LATERAL ISQUIERDA DEL VEHICULO TIPO VOLQUETA – TANQUE CON MARCA CHEVROLET, COLOR BLANCO, DE PLACAS, CRA-479 MODELO 1989, NUMERO DE CHASIS CM903304, NUMERO DE MOTOR 362GM2U0163423.**

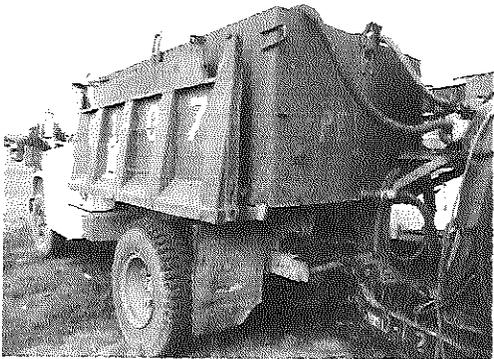
**FOTOGRAFÍA No 03**

**FOTOGRAFÍA No 03 PLANO MEDIO: ILUSTRA LA PARTE TRASERA DEL VEHICULO TIPO VOLQUETA, MARCA CHEVROLET, COLOR BLANCO, DE PLACAS CRA-479 MODELO 1989, NUMERO DE CHASIS CM903304, NUMERO DE MOTOR 362GM2U0163423.**

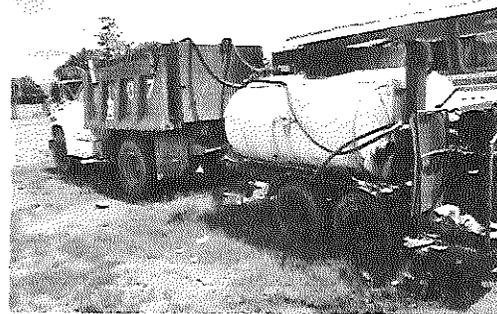
**FOTOGRAFÍA No 04**

**FOTOGRAFÍA No 04 PLANO MEDIO: ILUSTRA LA PARTE LATERAL IZQUIERDA TIPO VOLQUETA- TANQUE, MARCA CHEVROLET, COLOR BLANCO, DE PLACAS CRA-479 MODELO 1989, NUMERO DE CHASIS CM903304, NUMERO DE MOTOR 362GM2U0163423.**

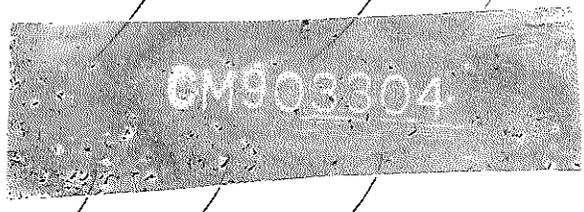
**NUMERO DE CHASIS**

**7.3** SE REALIZO TOMA DE IMPRONTAS DE LOS GUARISMOS DE IDENTIFICACION DEL VEHICULO TIPO VOLQUETA MARCACHEVROLET, COLOR BLANCO, DE PLACAS CRA-479, MODELO 1989, NUMERO DE CHASIS CM903304, NUMERO DE MOTOR 362GM2U0163423.
