**CONCEPTO AVALUO COMERCIAL DEL CONTRATO DE CONCESIÓN
MINERA
MUNICIPIO DE MANIZALES**

- 1.1. PREDIO: RURAL**
- 1.2. UBICACIÓN: VEREDA LA MANUELA**
- 1.3. REFERENCIA: CONTRATO DE CONCESIÓN N° LH0102-17**
- 1.4. CONSECUTIVO N°: 086**
- 1.5. TITULAR: TRITURADOS LA MANUELA S.A.S.**

PROYECTO : SOLICITUD DE FORMALIZACION MINERA, TITULO MINERO LH0102-17
 INTERESADO : Sr. DAVID PASTRANA
 PROCEDENCIA : SECTOR LA MANUELA, MUESTRA DEL RIO CHINCHINA 50m AGUAS ARRIBA
 FECHA: NOVIEMBRE 11 DE 2020

INFORME DE MONITOREO AFORO DE CAUDAL (AGUA SUPERFICIAL)

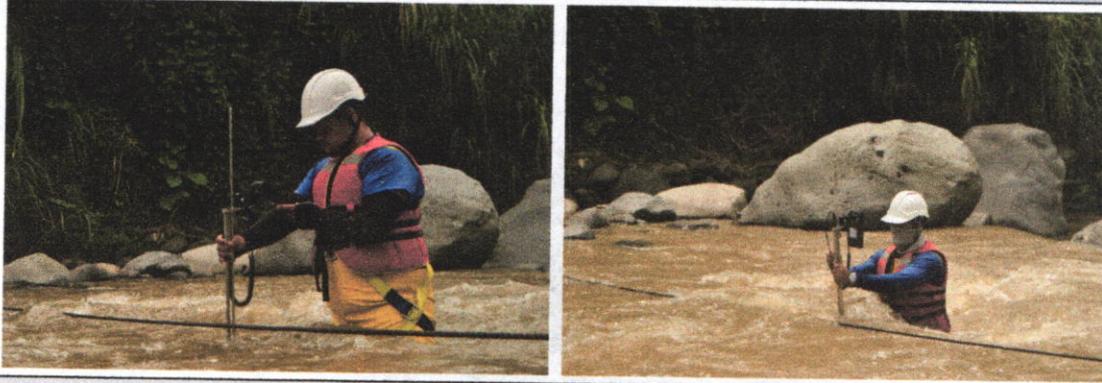
El sitio se encuentra ubicado en una zona boscosa con amplia cobertura vegetal nativa entre un 90-95% del área aproximadamente y hacia zonas aledañas hay presencia de rastrojo alto, por su parte, hacia las márgenes del cuerpo de agua se observa vegetación riparia de tipo arbustiva, hierbas y helechos. La pendiente de la ribera es baja y es de difícil acceso al sitio, la fuente de agua presenta lecho rocoso, su es de alta energía hidráulica y presenta secciones con pendientes pronunciadas y resaltos hidráulicos.

Se realizó aforo con molinete.

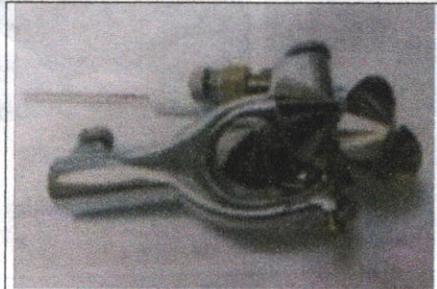
Para este tipo de aforo en corrientes superficiales, ANALTEC LABORATORIOS contó con un Micro molinete de eje vertical.

El cual cuenta con una ecuación para determinación de velocidad (ver Ecuación 1.), donde "V" es la velocidad medida, y "R" es el número de revoluciones en un determinado periodo de medición.

$$V = 0,9604R + 0,0312 * 0,3048.$$

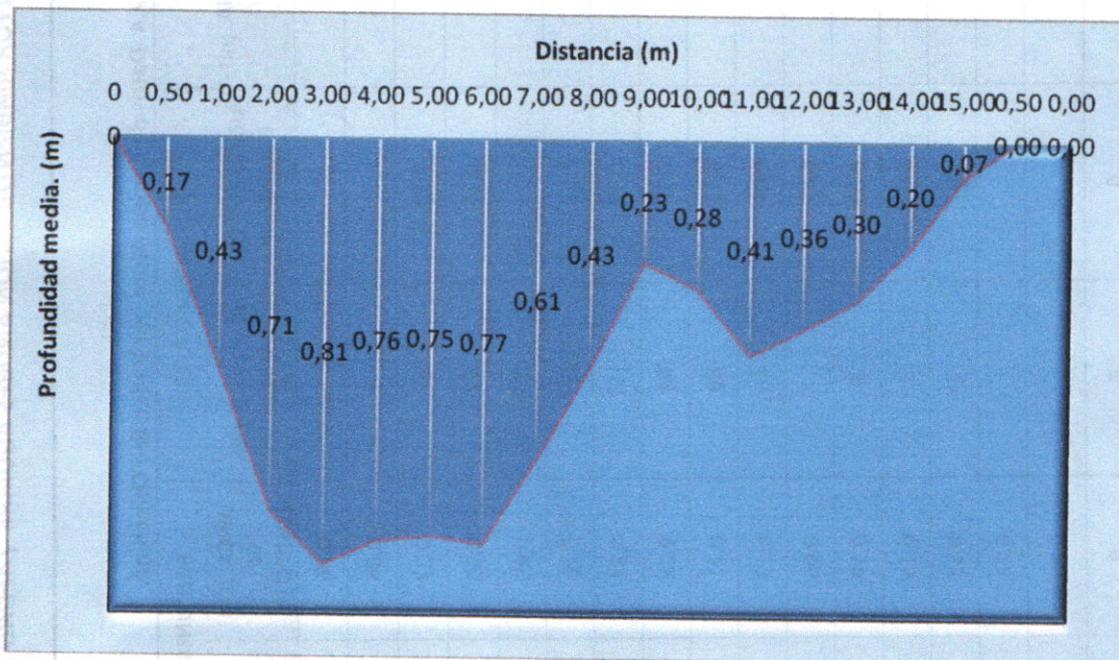
Figura 2.1. Perfil del sitio de aforo Río Chinchiná.

En la Figura 2.1 se muestra el perfil del sitio de aforo. En la Tabla 2.2 se presentan los resultados del experimento y los datos de caudal de la fuente y en la Tabla 2.3 se presentan los datos recolectados en campo y su procesamiento.

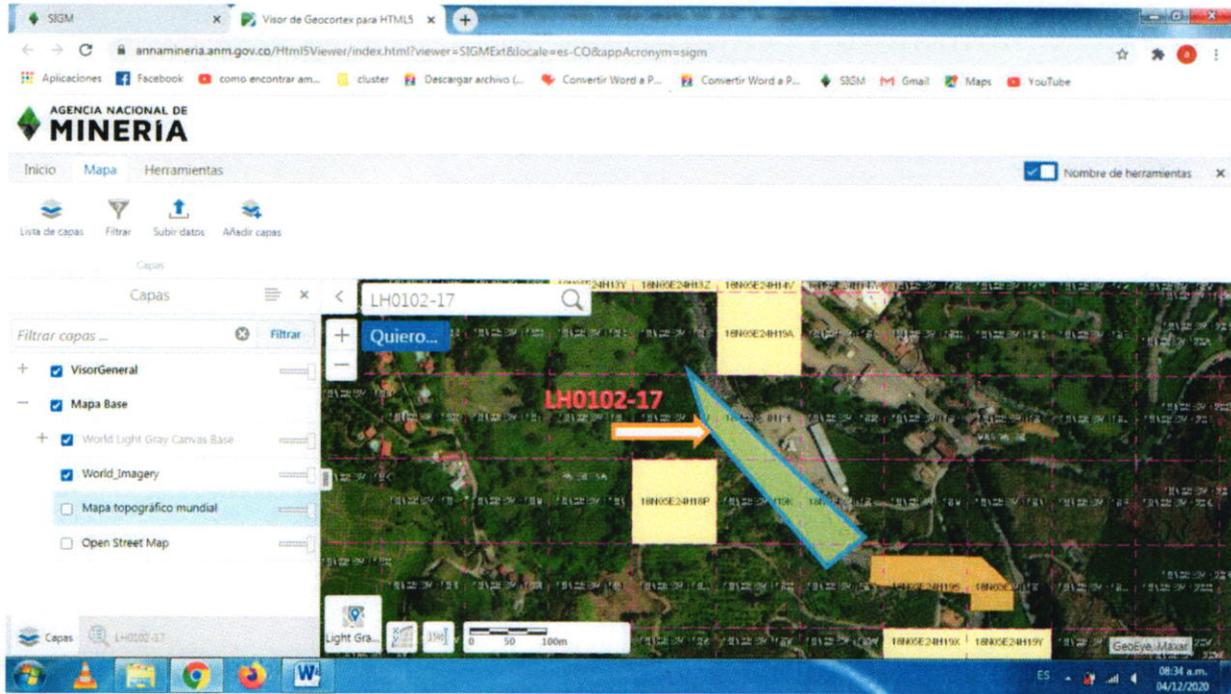
El título minero en la imagen está representado por el polígono en borde azul claro, y permite ver la ubicación espacial del título minero en la imagen satelital. (Fuente es de ANNA MINERÍA).

De la anterior imagen se puede concluir que parte del título minero esta por fuera del cauce del Río Chinchina, por la misma forma que tiene el polígono solicitado en su momento a la autoridad minera, así mismo se aprecia a corte de hoy 4 de diciembre de 2020 un área libre al norte del título minero que cobija el cauce del río.

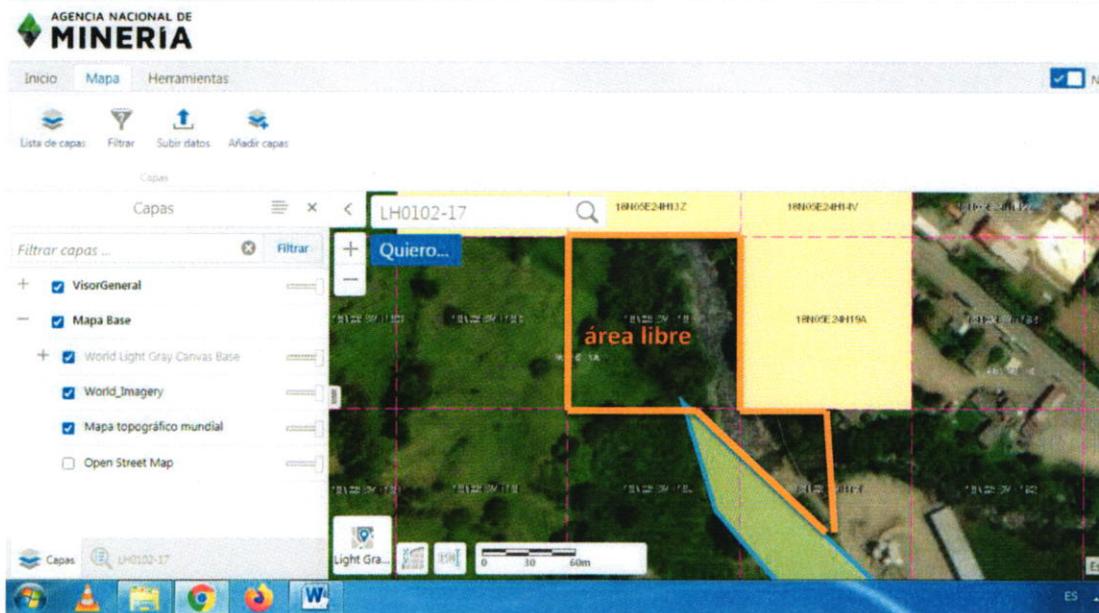
Se debe tener en cuenta que al norte del título minero se presenta un área libre que puede ser objeto de solicitud minera, lo que permitiría ampliar la zona de explotación del título minero, y por consiguiente amplia reservas.

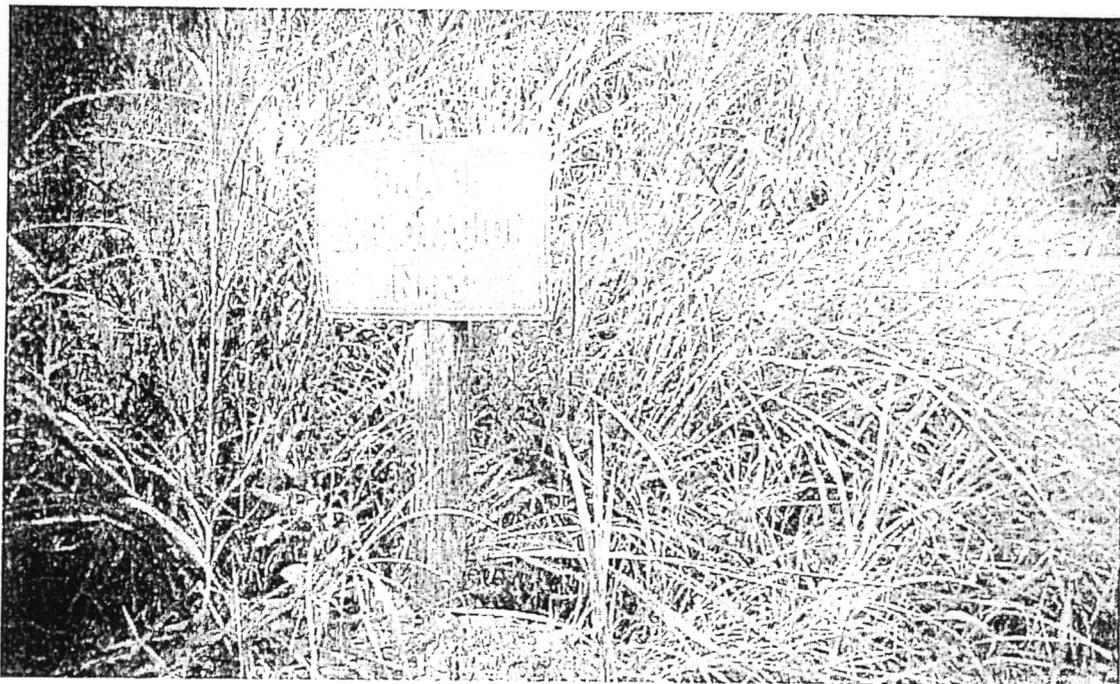
Fotografía No. 8 Señalización frentes de explotación

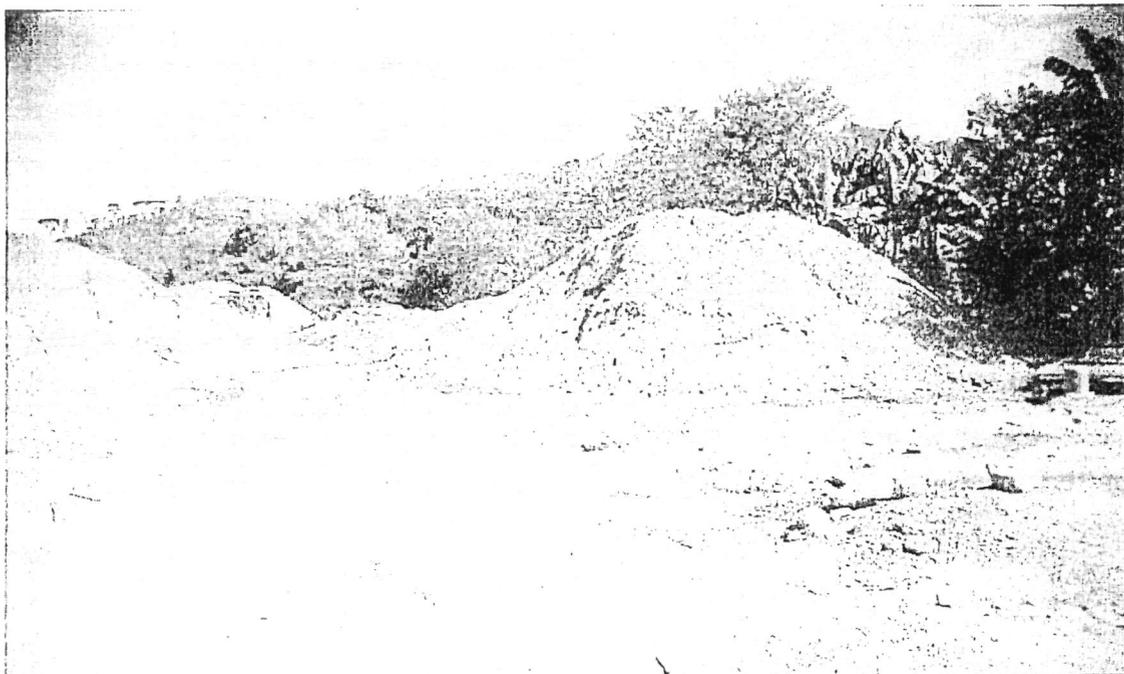
Fotografía No. 11 Patio de accpio en la planta de beneficio
