# INFORME TÉCNICO - PERICIAL DE RECONSTRUCCIÓN DE ACCIDENTE DE TRÁNSITO R. A. T<sup>®</sup> 2

**VEHÍCULO No. 1: MOTOCICLETA, ATECO AGILITY, modelo 2009, color amarillo, placa MHB 85B.**

**VEHÍCULO No. 2: BUS, CHEVROLET NPR, modelo 2008, color blanco, placa WBF 864.**

## INFORME No. 210731246

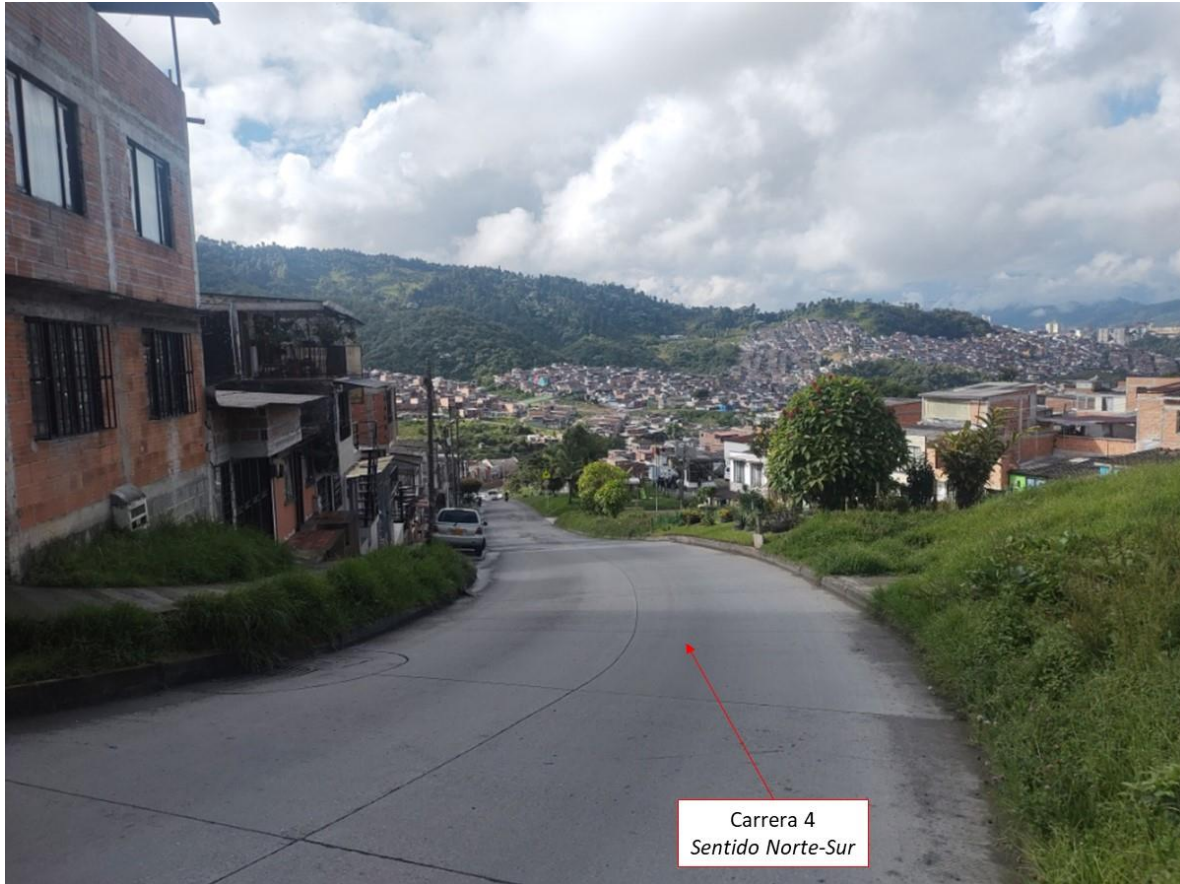
**FOTOGRAFÍA No. 1 PLANO GENERAL:** Fotografía tomada en sentido Norte-Sur de la Carrera 4 en aproximación a la intersección de la Carrera 4 con Calle 48 E, donde se observan las características generales del tramo de vía, morfología, estado, demarcación y señalización. En este sentido se desplazaba el vehículo No. 1 motocicleta.

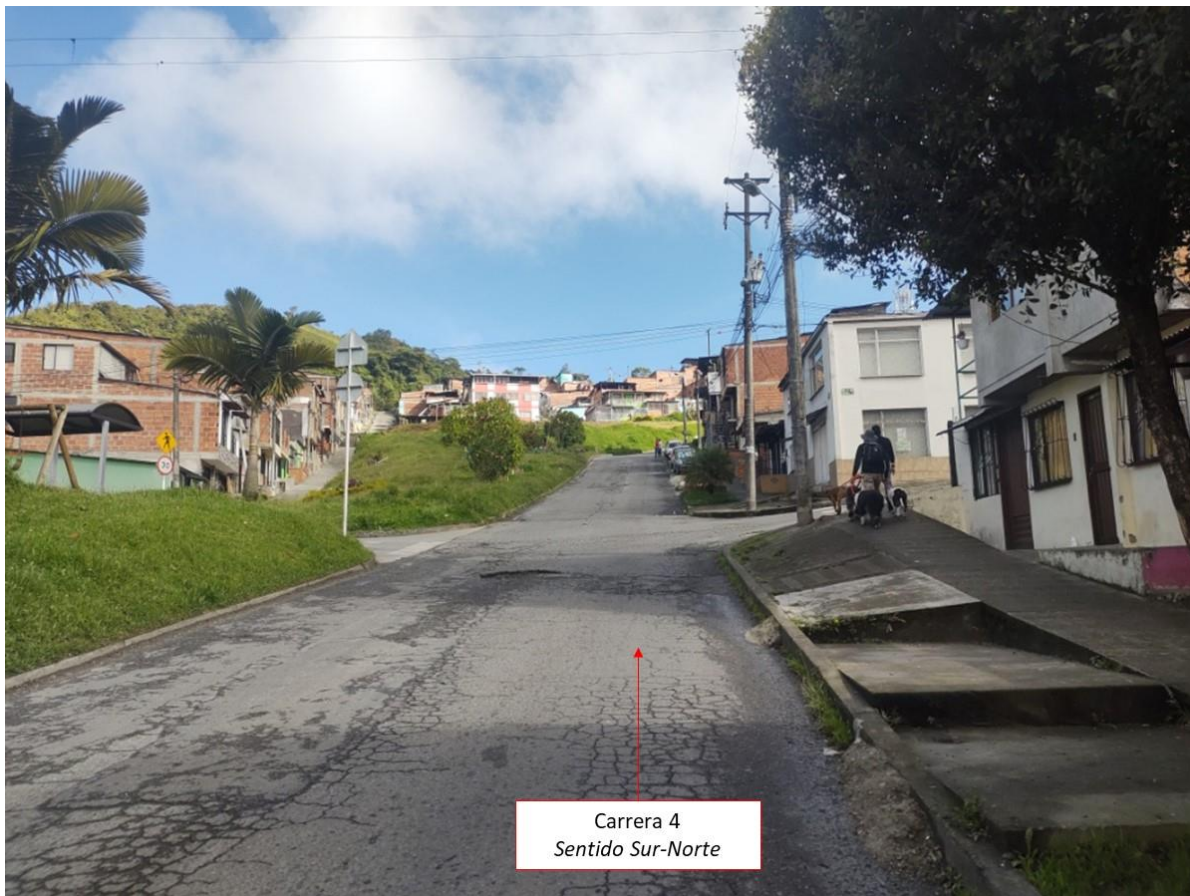
**FOTOGRAFÍA No. 3 PLANO GENERAL:** Fotografía tomada en sentido Sur-Norte de la Carrera 4, donde se observan las características generales del tramo de vía, morfología, estado, demarcación y señalización. Sentido contrario de desplazamiento con respecto a la conducción inicial del vehículo No. 1 motocicleta.

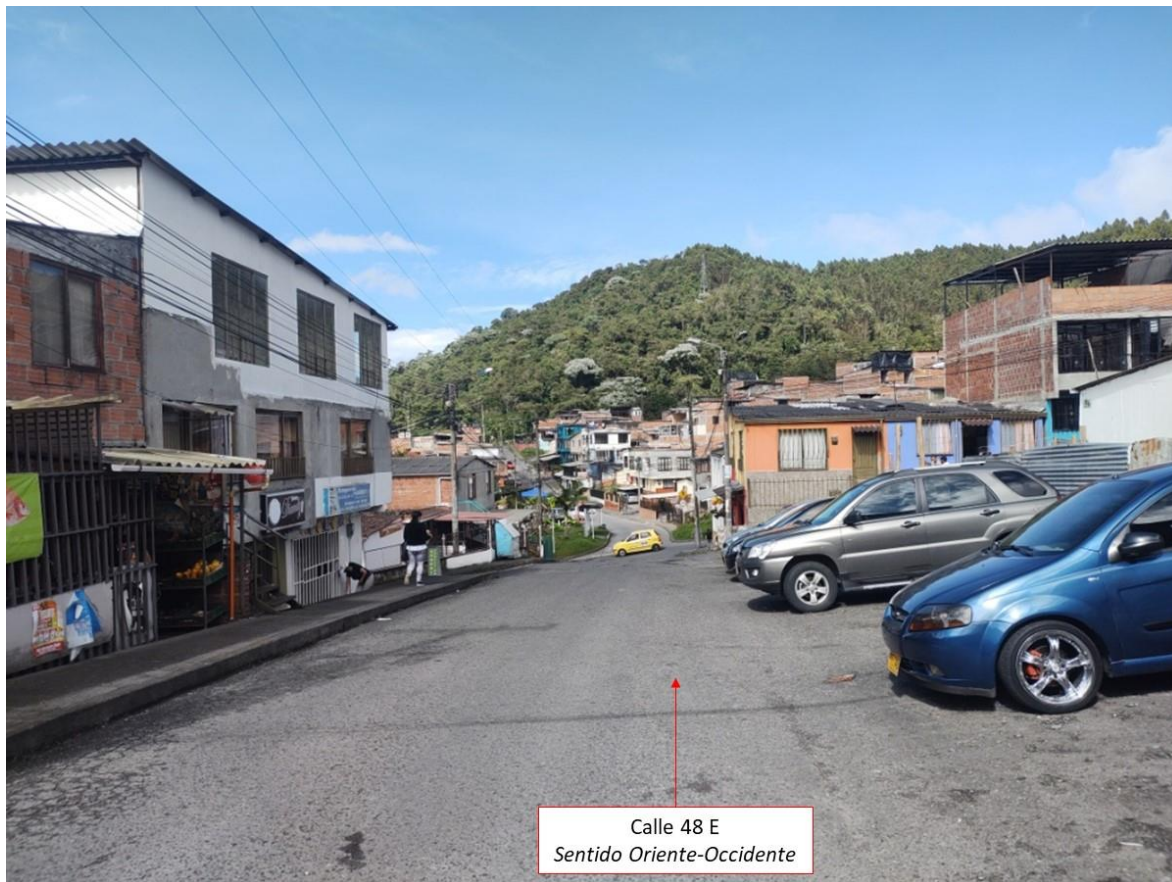
**FOTOGRAFÍA No. 4 PLANO GENERAL:** Fotografía tomada en sentido oriente-occidente de la Calle 48E, en aproximación a la intersección de la Calle 48 E con Carrera 4, donde se observan las características generales del tramo de vía, morfología, estado, demarcación y señalización. En este sentido se desplazaba el vehículo No. 2 bus.

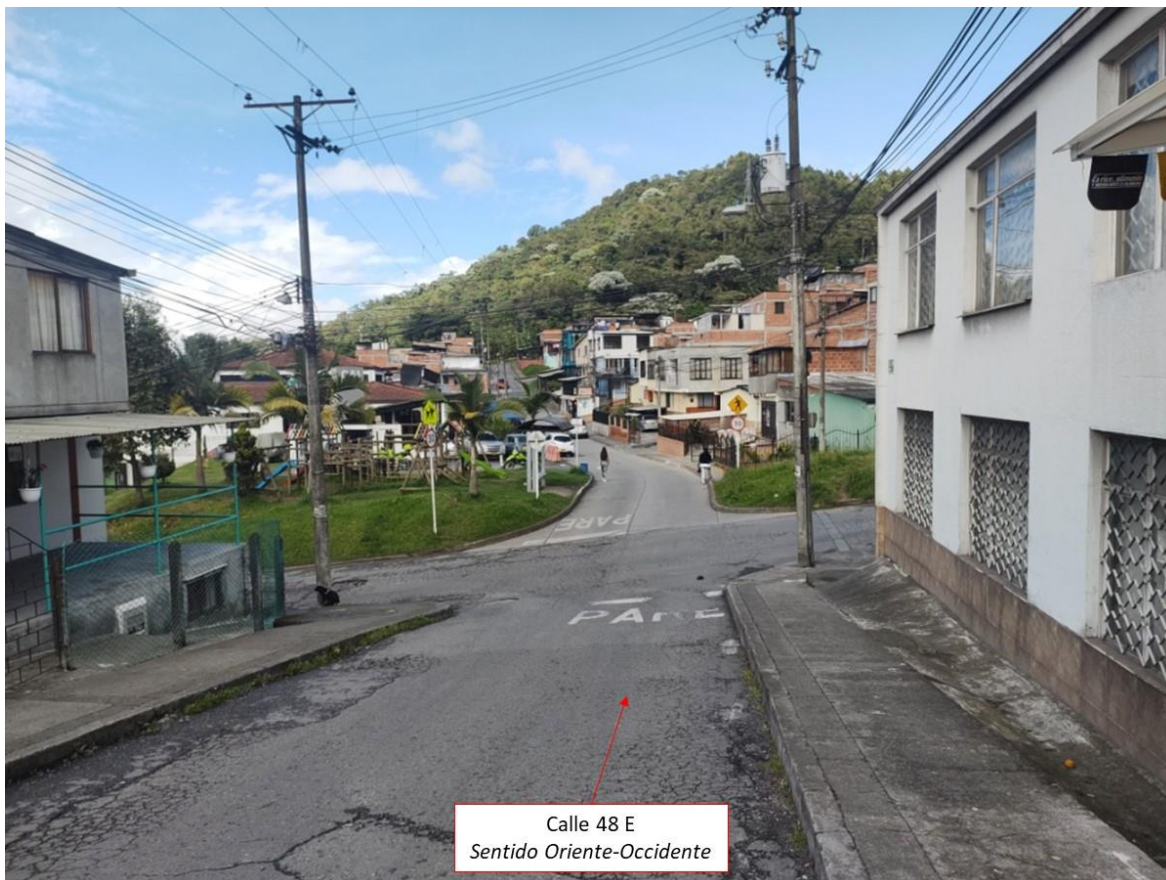
**FOTOGRAFÍA No. 5 PLANO GENERAL:** Fotografía tomada en sentido oriente-occidente de la Calle 48E, en aproximación a la intersección de la Calle 48 E con Carrera 4, donde se observan las características generales del tramo de vía, morfología, estado, demarcación y señalización. En este sentido se desplazaba el vehículo No. 2 bus.

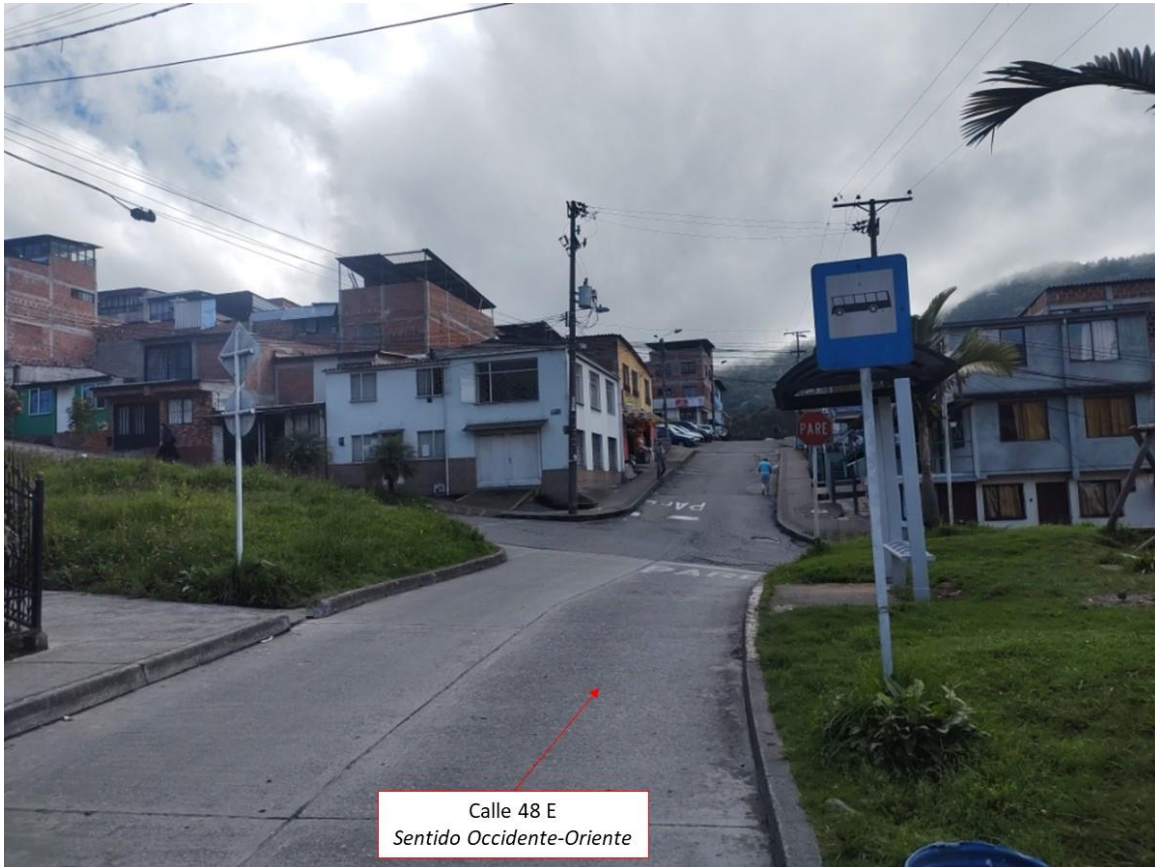
Calle 48 E  
Sentido Occidente-Oriente

**FOTOGRAFÍA No. 6 PLANO GENERAL:** Fotografía tomada en sentido occidente-oriental de la Calle 48E, en aproximación a la intersección de la Calle 48 E con Carrera 4, donde se observan las características generales del tramo de vía, morfología, estado, demarcación y señalización. Sentido contrario de desplazamiento con respecto a la conducción inicial del vehículo No. 2 bus.

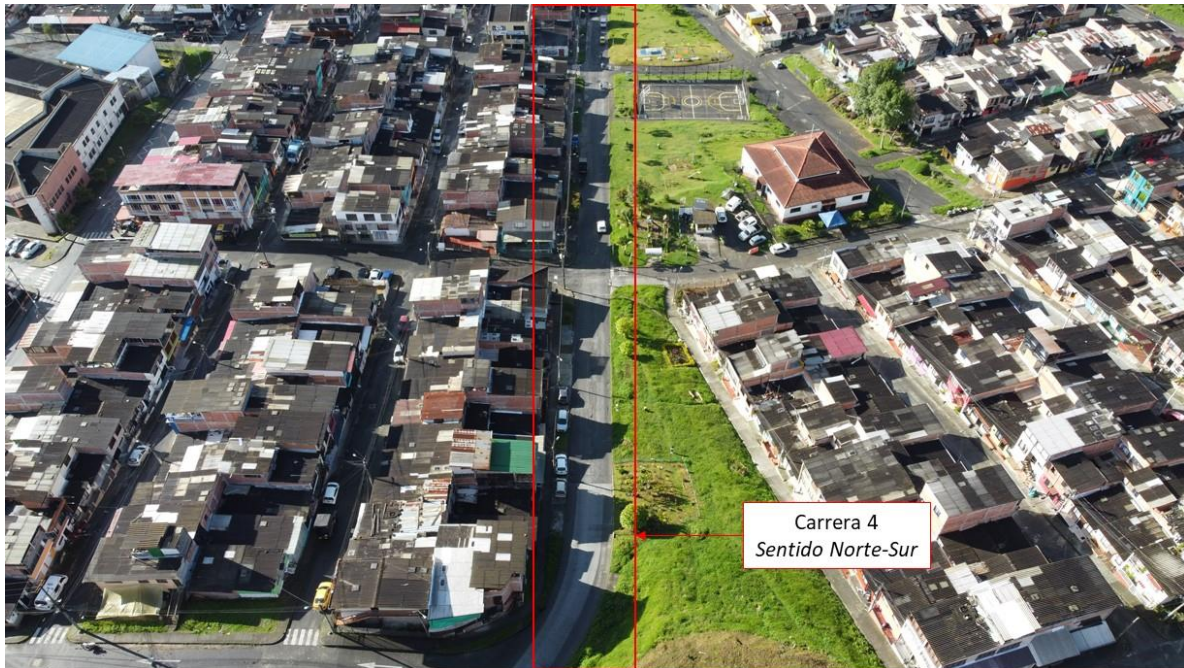
**FOTOGRAFÍA No. 7 PLANO PANORÁMICO:** Fotografía elevada en sentido Norte-Sur de la Carrera 4, donde se observan las características generales del tramo de vía, morfología, estado, demarcación y señalización. En este sentido se desplazaba el vehículo No. 1 motocicleta.

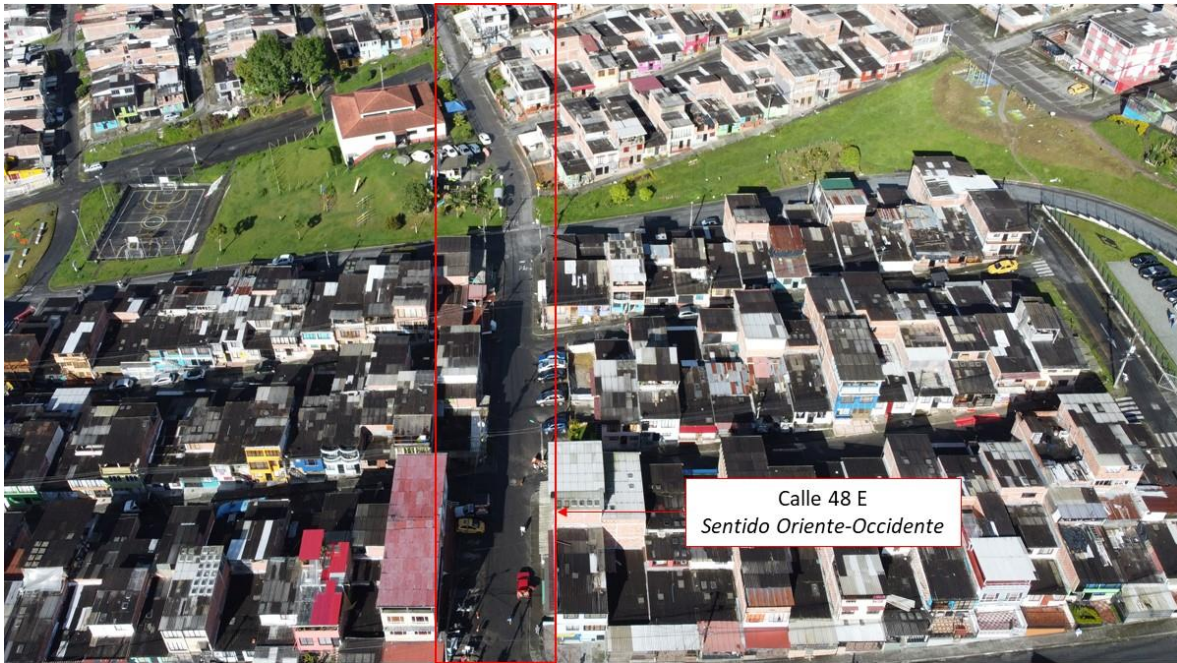
**FOTOGRAFÍA No. 8 PLANO PANORÁMICO:** Fotografía elevada en sentido Oriente-Occidente de la Calle 48 E, donde se observan las características generales del tramo de vía, morfología, estado, demarcación y señalización. En este sentido se desplazaba el vehículo No. 2 bus.

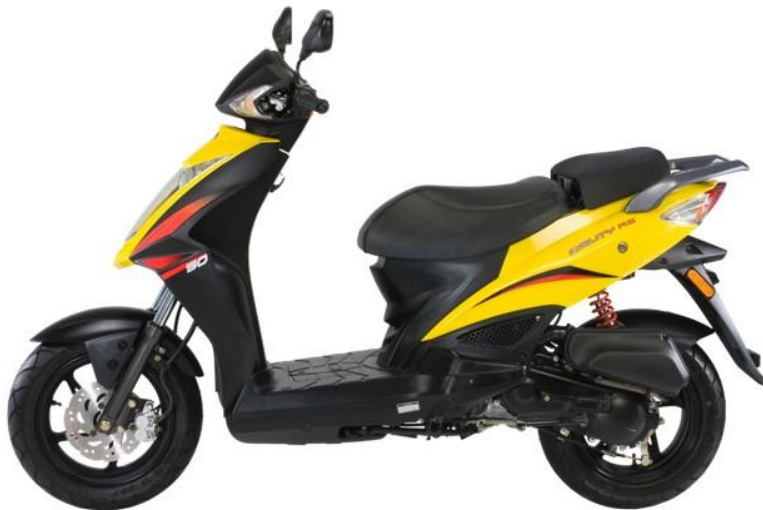
**IMAGEN No. 5:** En esta imagen se observa un vehículo de similares características al involucrado en el siniestro motivo de investigación.

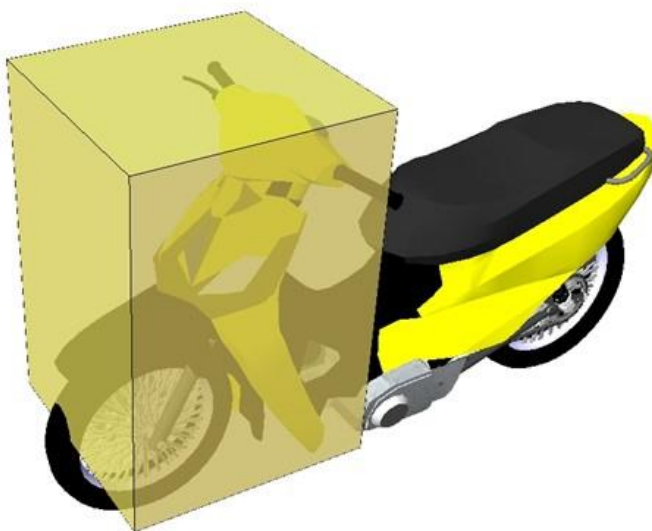
**IMAGEN No. 8:** En esta imagen basada en los reportes se resalta la zona de daños y evidencias en el rodante.

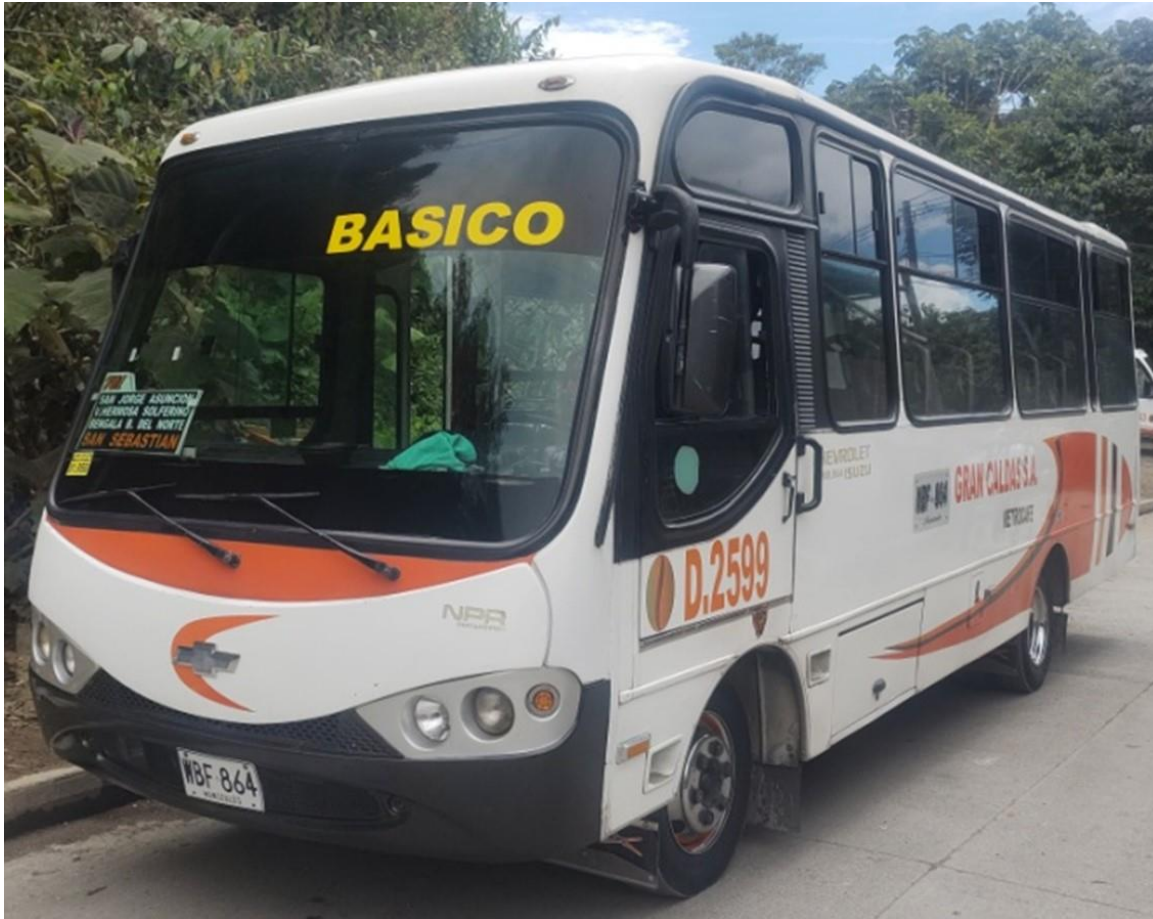
**IMAGEN No. 9:** En esta imagen se observa el vehículo involucrado en los hechos motivo de investigación.

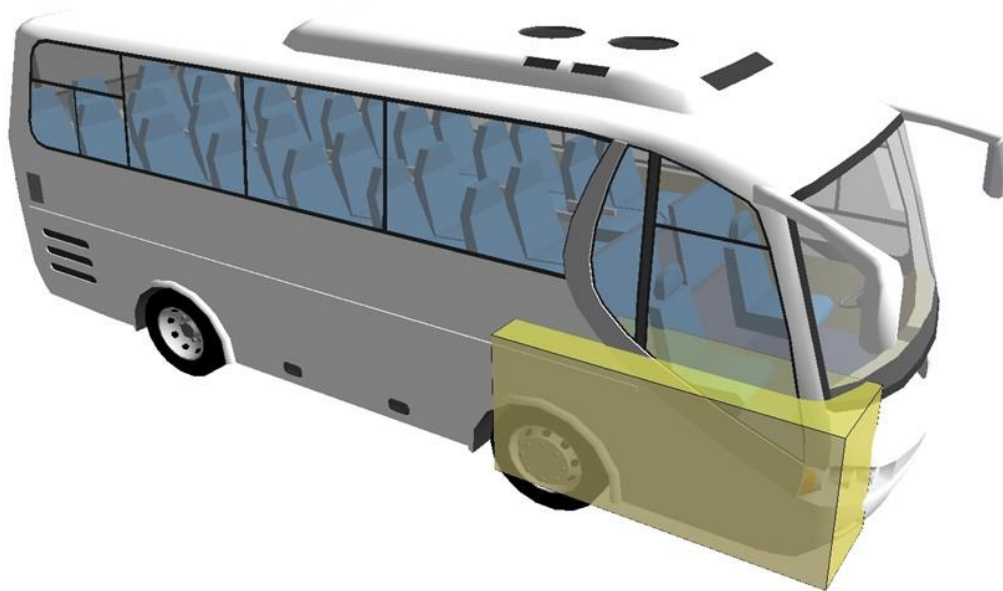
El formulario muestra la sección 8.8 'DESCRIPCIÓN DAÑOS MATERIALES DEL VEHÍCULO' con la descripción manuscrita 'Perdida de protección'. Debajo, la sección 8.9 'LUGAR DE IMPACTO' incluye diagramas de impacto frontal y lateral, con el lateral marcado como el lugar de impacto.

**IMAGEN No. 12:** En esta imagen basada en los reportes se resalta la zona de daños y evidencias en el rodante.

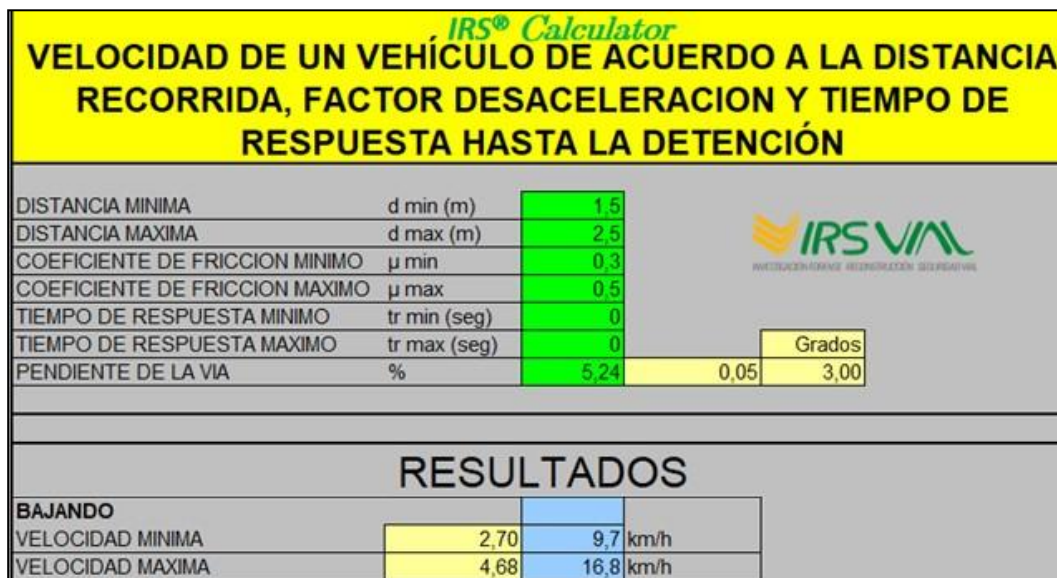
$V_v$ : Velocidad del vehículo al momento del impacto: entre 10 y 17 km/h.

**VELOCIDAD DE UN VEHÍCULO DE ACUERDO A LA DISTANCIA RECORRIDA, FACTOR DESACELERACION Y TIEMPO DE RESPUESTA HASTA LA DETENCIÓN**
