Radicación: ACCION DE REPARACION DIRECTA No. 1001-3342-061-2019-00140-00

ASUNTO: Contestación de Demanda

REF. INFORME PERICIAL

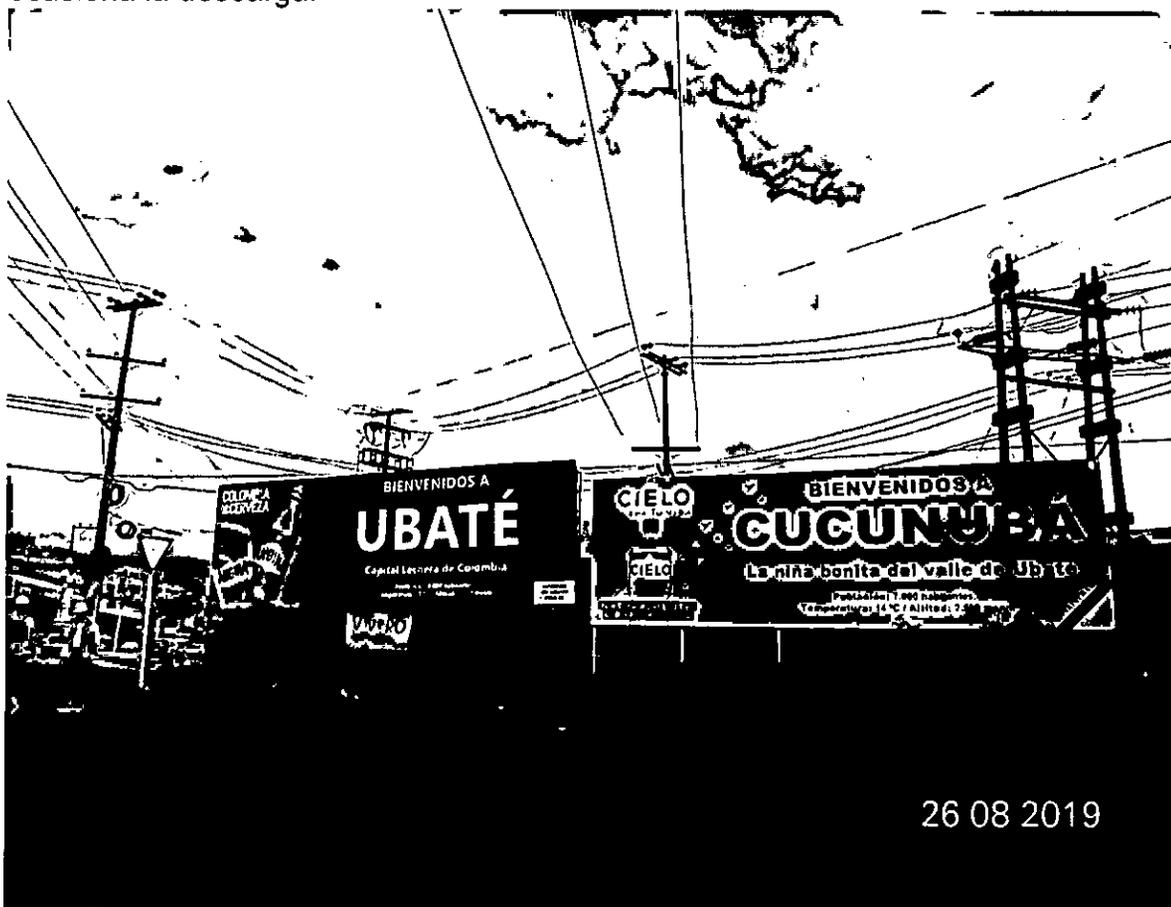
Nótese que la lona que hay actualmente instalada es diferentes a la lona que había cuando ocurrió el accidente del señor WILMER, ya que se afirma en los hechos de la demanda de una publicidad de Big Cola y la actual corresponde a agua CIELO.

Repito, el cambio de lonas es una actividad permanente y nunca ha habido accidente, solamente hasta que el señor WILMER manipula la varilla es que se ocasiona la descarga.

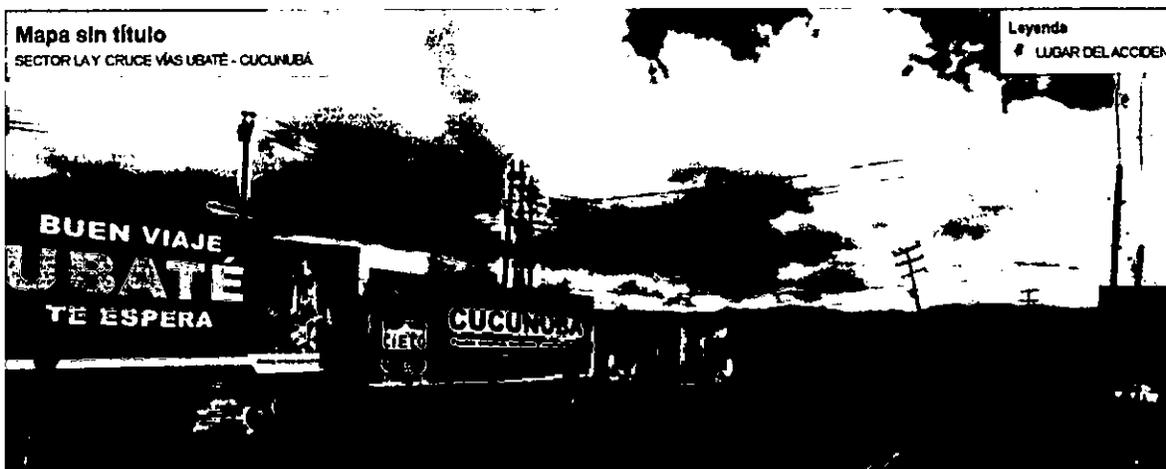
IMÁGENES SATELITALES – GOOGLE EARTH

El lugar presenta las coordenadas 5° 17' 54" latitud norte, 73° 48' 56" Longitud oeste.

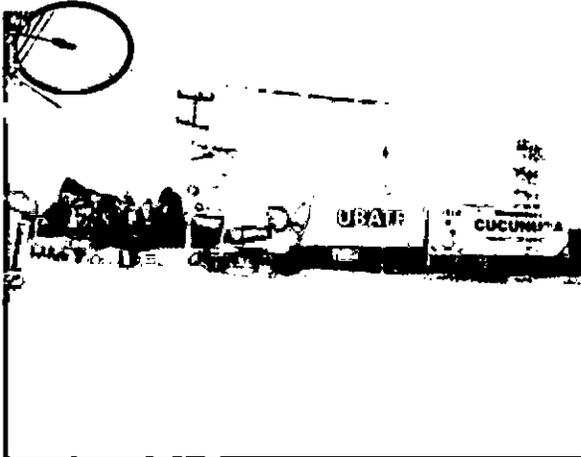
En las siguientes fotografías se puede observar, que el sector presenta redes trifásicas en media tensión (13.200/34.500 voltios)

En el sector, además de las redes en media tensión también se encuentran redes aéreas de baja tensión, redes aéreas de alumbrado público y redes aéreas telemáticas.

Las estructuras que soportan el circuito CUCUNUBÁ, corresponden a una variante de la norma CODENSA S.A. E.S.P. LA - 109 en combinación con la LA-202 instaladas en postes de concreto de 14 metros de longitud y conductores tipo ACSR calibre 2/0.

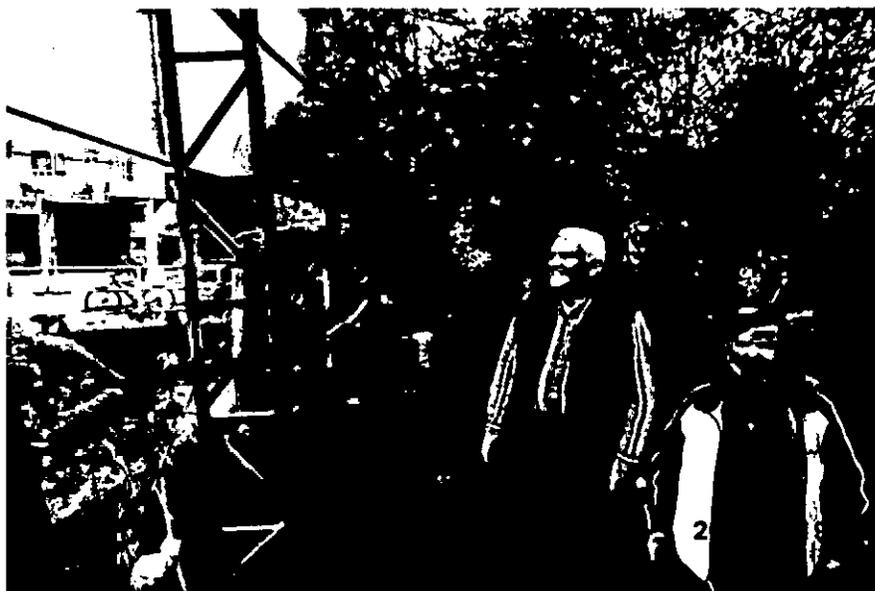
Cuando uno de los señores tomo una varilla para entregársela al otro señor que estaba arriba, la levantó muy alto y se acercó a los cables que pasan por encima de la valla y se produjo una descarga que los mandó a ambos al suelo y quedaron cubiertos de hollín.

La anterior versión es similar a los hechos narrados en la demanda, especialmente en lo relacionado al elemento metálico o varilla que portaba el señor WILMER ALBERTO CASTRO F. y mediante el cual recibió la descarga de la red aérea de energía.

Es según el contacto con la red de energía no fue directo por el movimiento voluntario o involuntario de alguna parte de su cuerpo, sino al manipular una varilla que de acuerdo con las mediciones realizadas por el circuito debió tener una longitud de al menos 3,55 metros.

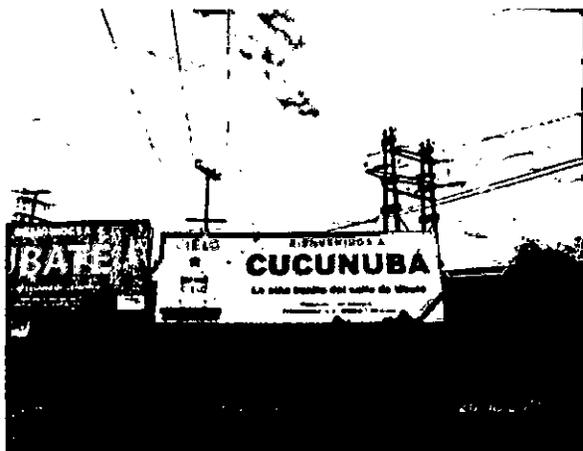
PANORÁMICA

De las imágenes anteriores se puede evidenciar, que las redes aéreas son fácilmente perceptibles desde diferentes puntos del sector, como también desde la parte inferior y superior de la estructura que soporta la Valla.
