Referencia: Medio de control: Reparación directa
Demandante: Luisa Adela Sánchez de Amórtegui
Demandado: Hospital Salazar de Villeta E.S.E.
Radicado: 110013336061-2018-00290

Asunto: Contestación al llamamiento en garantía.

TABLA DE CONTENIDO

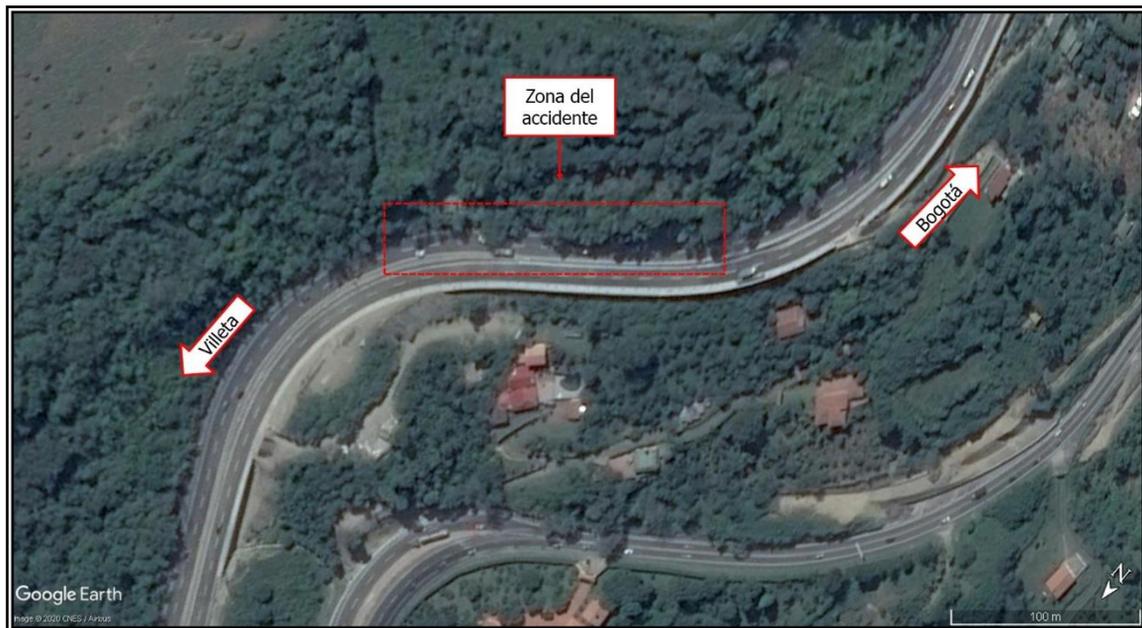
**Imagen 2.1 Zona de hechos – Tomado de Google Earth
15/01/2020**

El accidente ocurre en un tramo de vía curvo, en pendiente en área rural, sobre el kilómetro 51 + 200 metros en la vía que conduce de la Ciudad de Bogotá a Villeta (Calzada norte), Departamento de Cundinamarca.

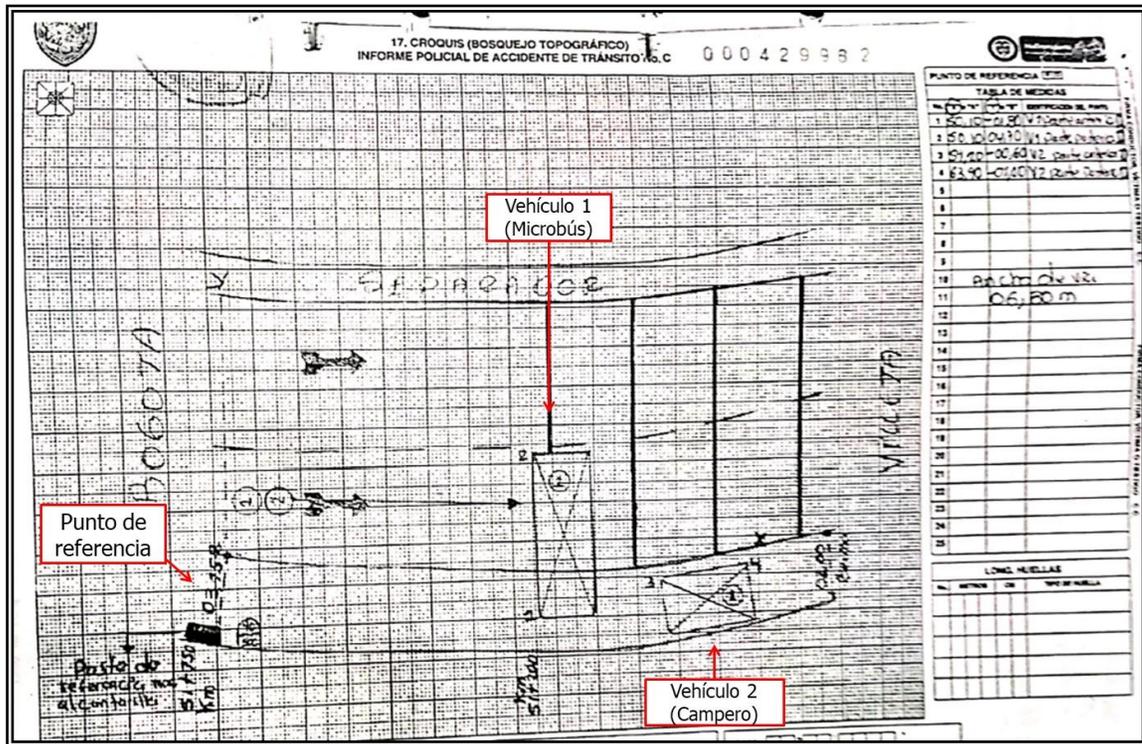
Imagen 2.11 Posición Final en el Bosquejo de la Autoridad

A continuación, se muestra el bosquejo topográfico levantado por la Autoridad en el lugar del accidente:

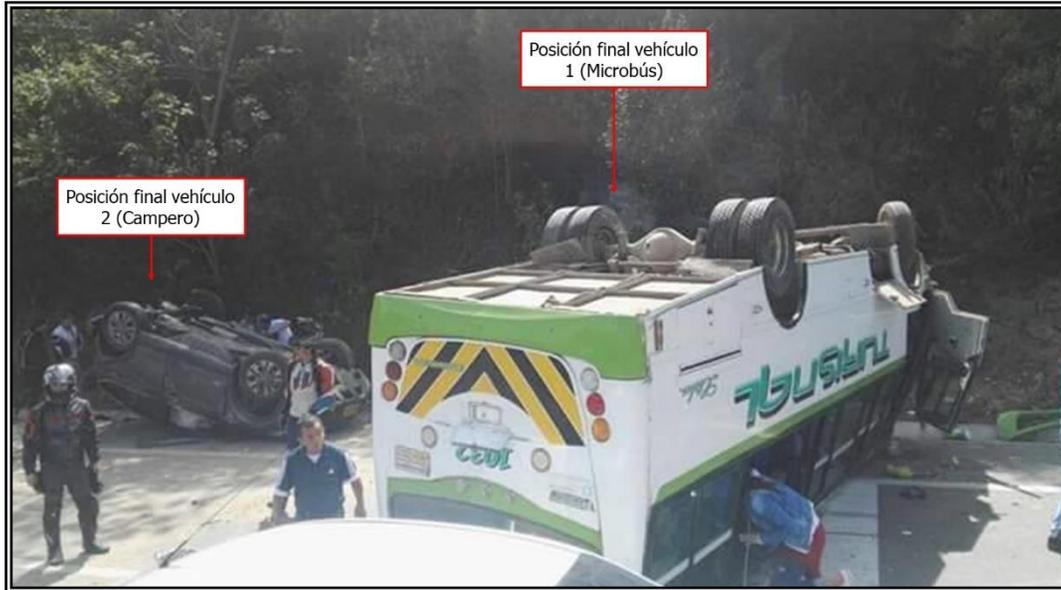
Imagen 2.12 Posición Final del accidente

En la información recaudada se obtuvieron fotografías de posición final y algunos rastros en vía.

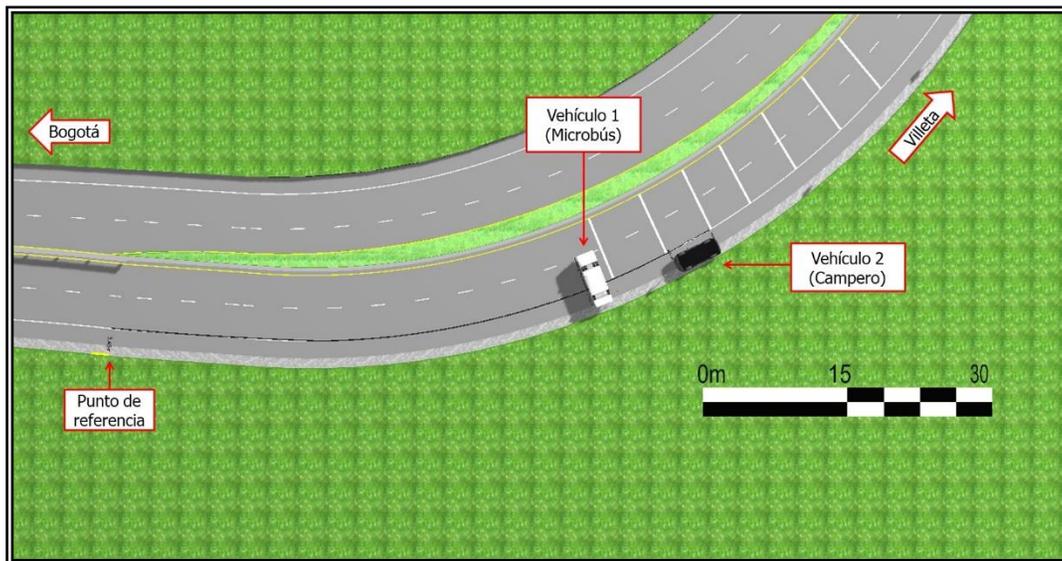
Imagen 2.14 Plano escala de la escena.

Se exhibe el plano a escala de la escena de acuerdo con la información acotada por la Autoridad en el dibujo topográfico y relevamiento en vía realizada por Cesvi Colombia.

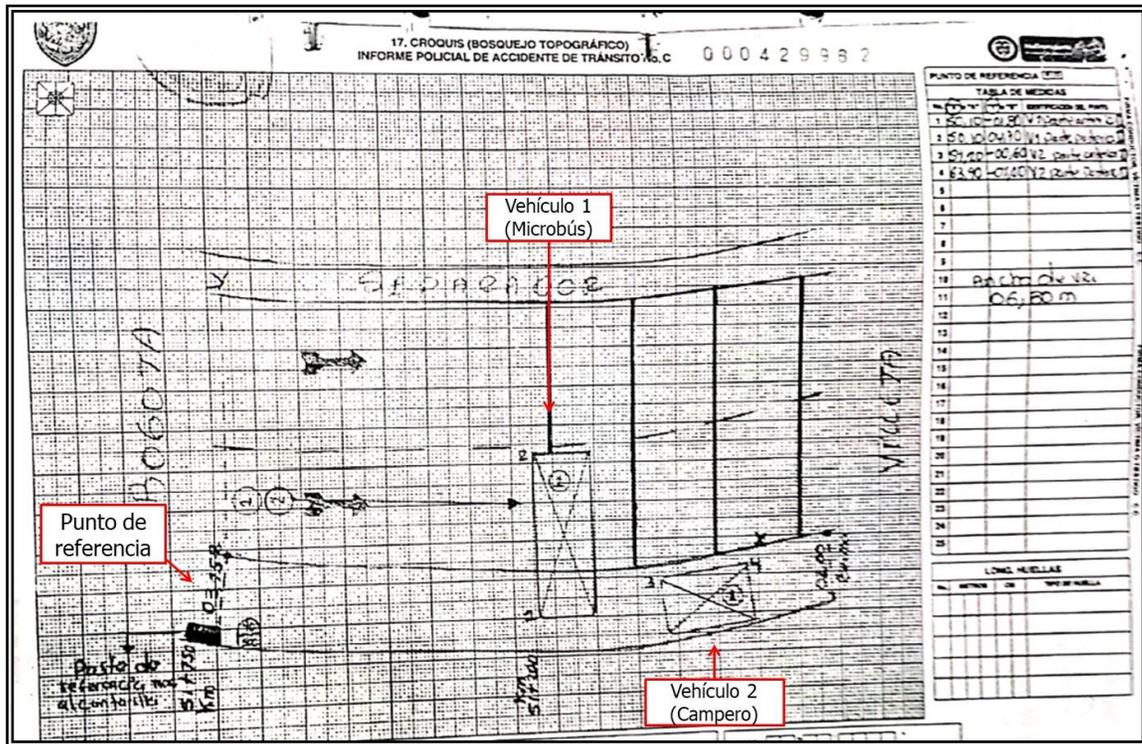
Imagen 2.18 Bosquejo Topográfico de la Autoridad

En el croquis propio al Informe Policial de Accidentes de Tránsito se evidencia acotación de posición final de involucrados y punto de referencia alcantarilla.

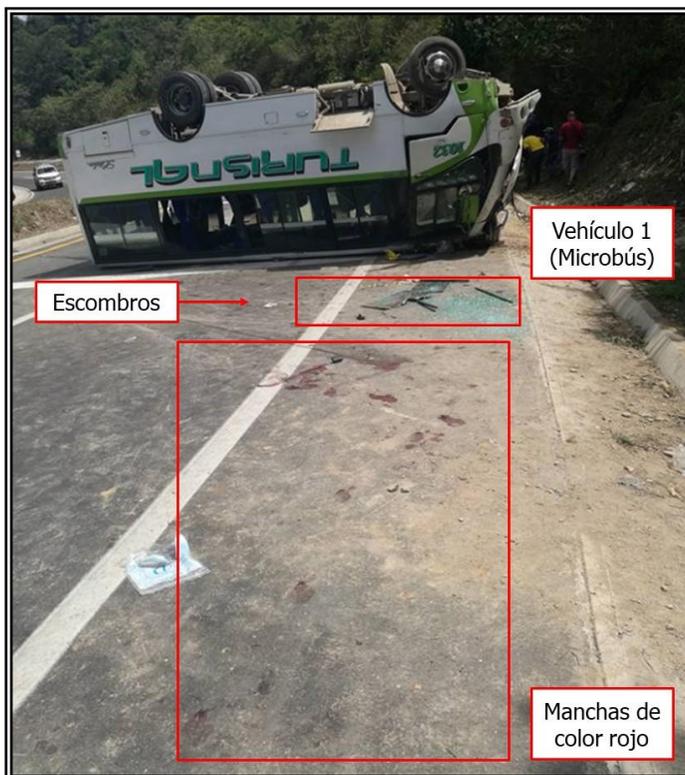
Imagen 2.19 Rastros y evidencia

En la documentación registrada fotográficamente del día de hechos, se obtienen registros de posición final de los vehículos y algunos rastros en vía.

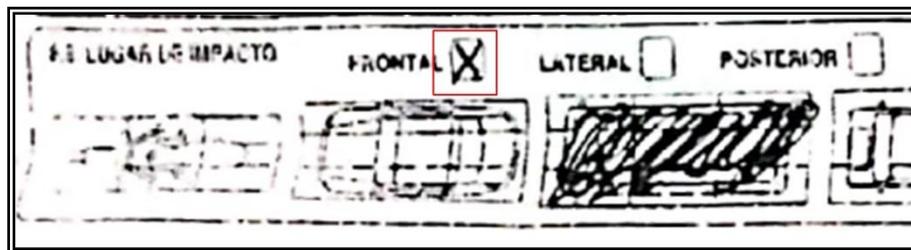
Imagen 3.1 Lugar de impacto en el vehículo (Microbús)

Dentro del Informe de Accidentes de Tránsito establece el punto de impacto en la zona frontal, y se indica gráficamente que los daños abarcan la estructura del vehículo:

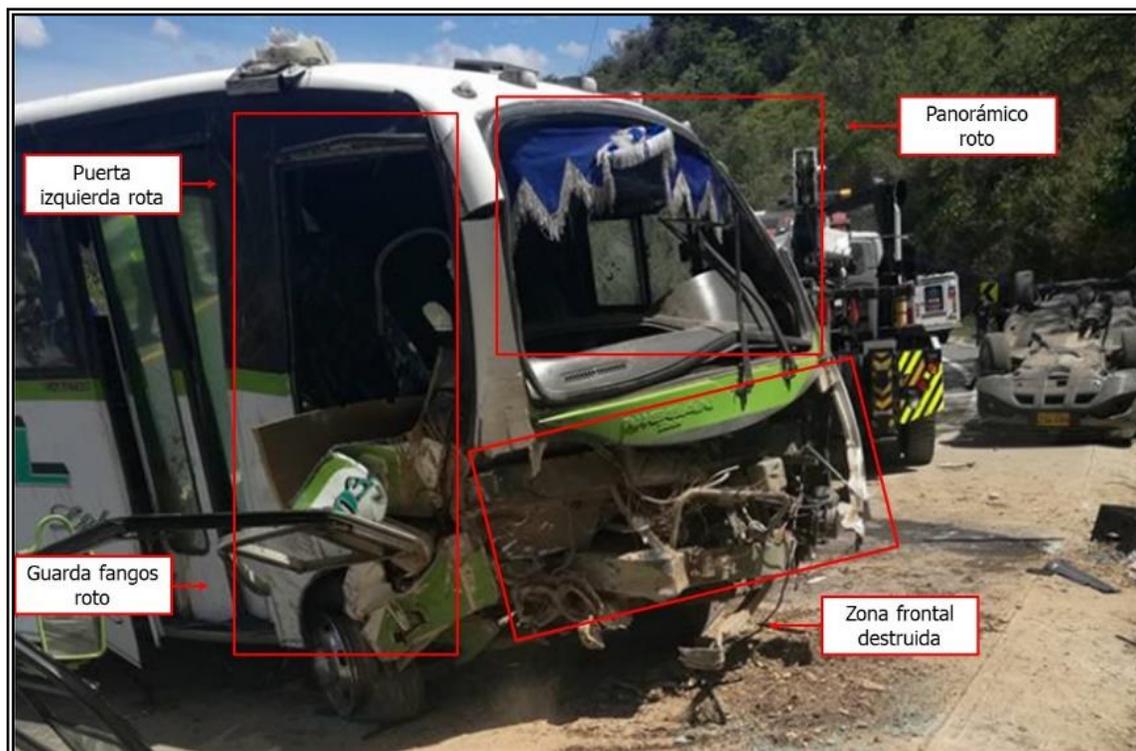
Imagen 3.3 Daños en el vehículo (Microbús)

- Vidrio panorámico roto.
- Persiana rota.
- Unidades de luz rotas.
- Ausencia de espejos.
- Puerta izquierda rota.
- Guardafangos izquierdo rota.

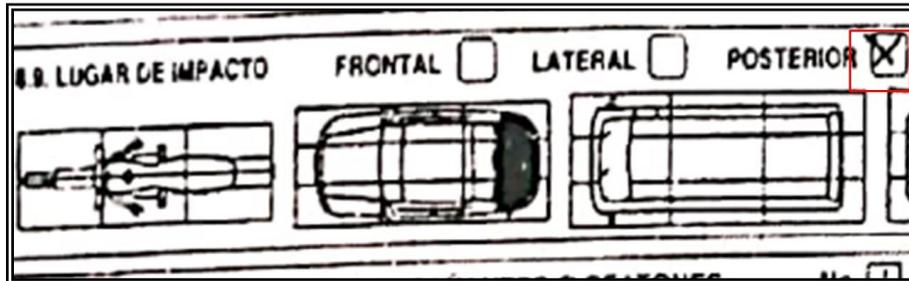
Imagen 3.4 Zona de impacto en el vehículo 2 (Campero)

Dentro del Informe de Accidentes de Tránsito establece el punto de impacto en la zona posterior:

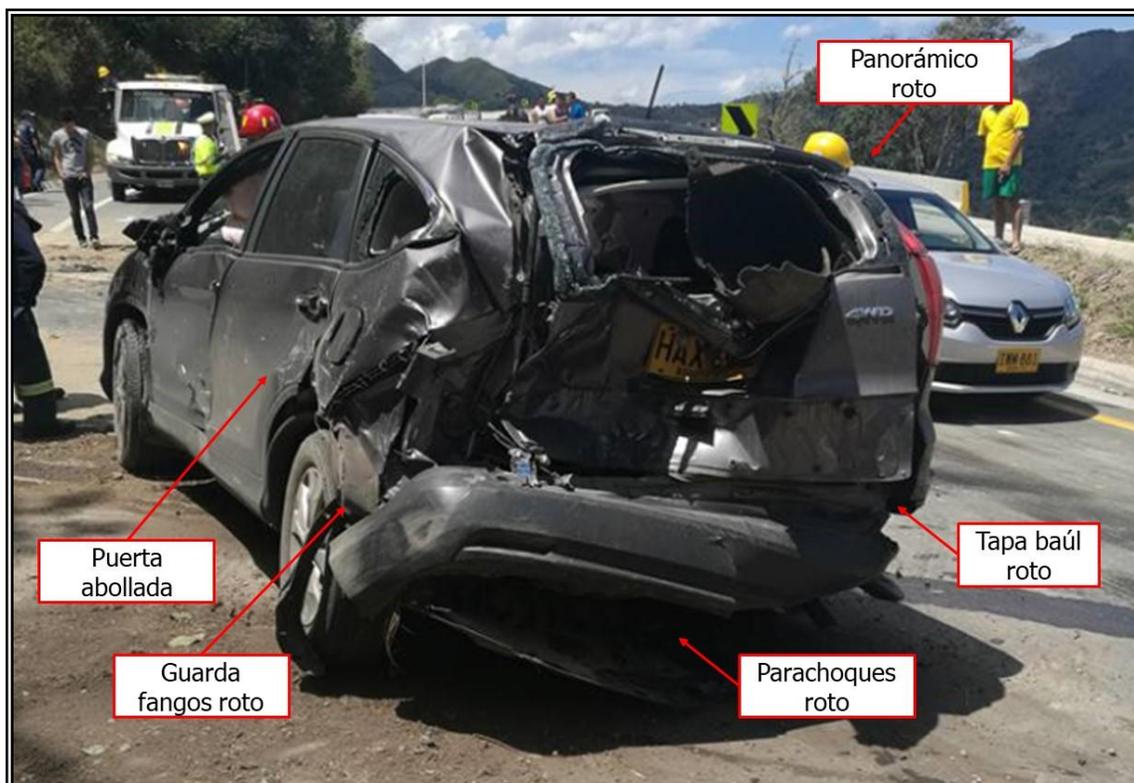
Imagen 3.6 Zona de daños del vehículo 2 (Campero)

- Guardafangos izquierdo posterior roto.
- Tapa baúl rota.
- Puerta izquierda posterior abollada.

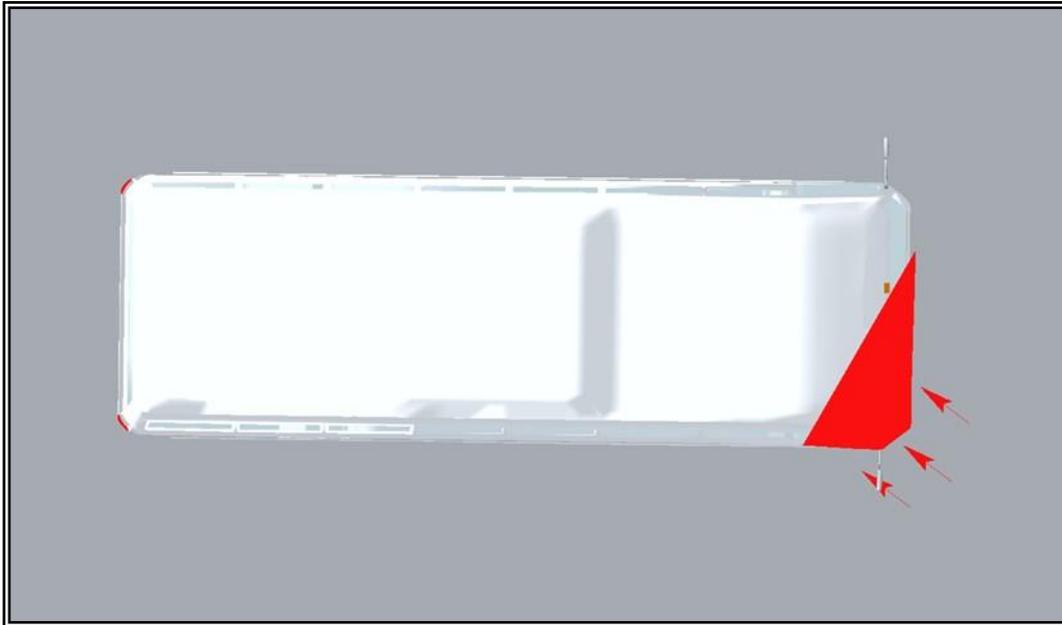
Imagen 3.7 Perfil de daños vehículo 1 (Microbús)

En atención a los daños encontrados en los vehículos 1 (Microbús) y 2 (Campero), se desarrolla el perfil de las deformaciones.

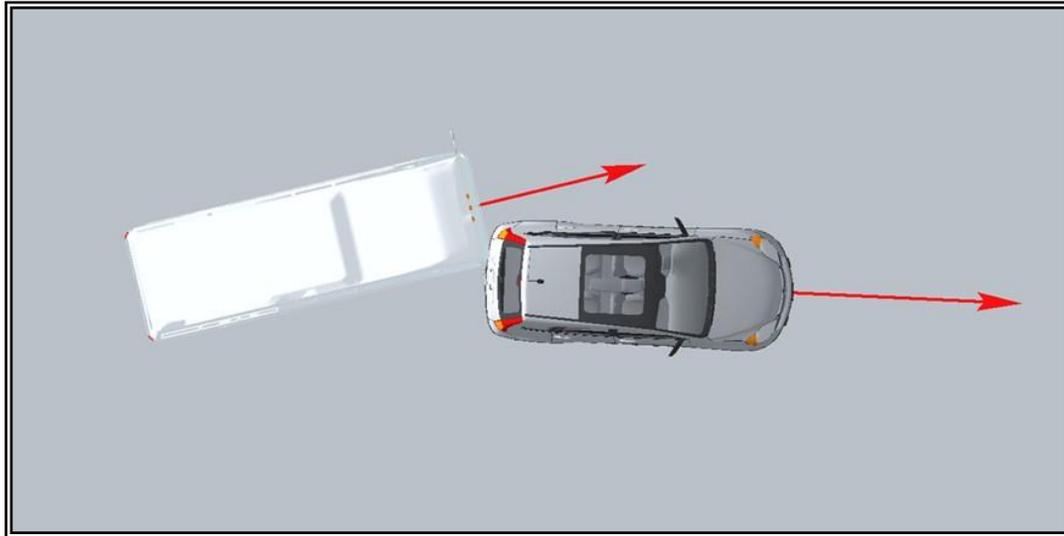
Imagen 3.9 Configuración de impacto.

Conforme a los perfiles de daños, dadas sus posiciones finales, en atención a los fragmentos, se delimita la configuración de impacto entre los rodantes.

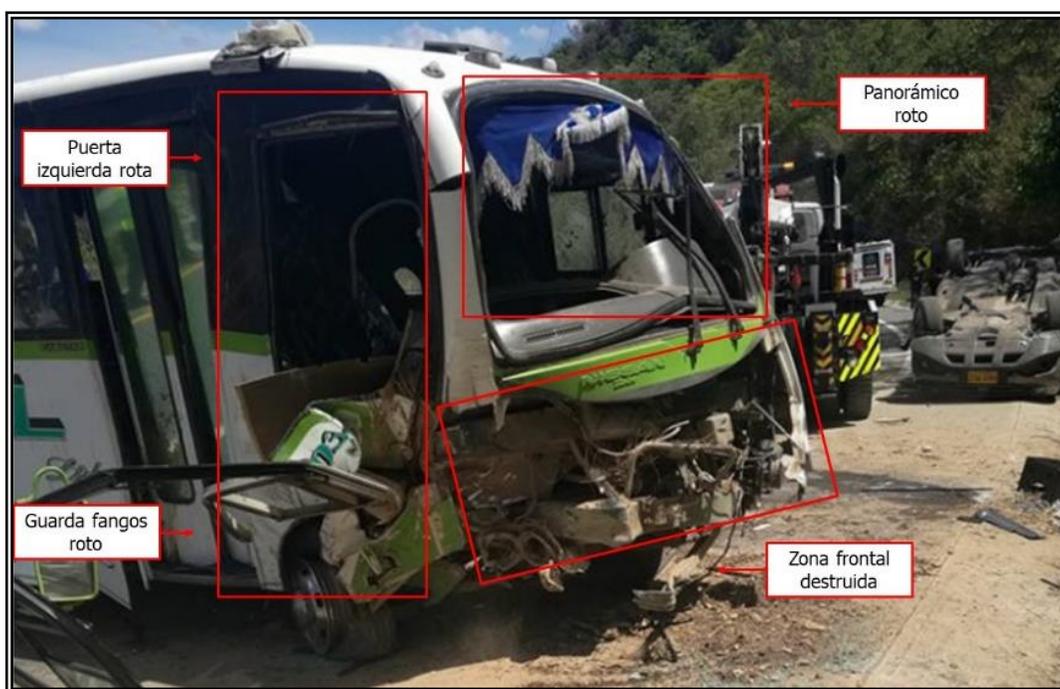
Imagen 4.2 Daños en el vehículo (Microbús)

Teniendo en cuenta la forma de tránsito de los involucrados, se verifica la secuencia en la que se presentan los daños en los vehículos, se analizará la forma en que se dio el impacto entre los vehículos, de forma tal que se generara la interacción de la parte frontal derecha del microbús y la zona posterior del campero., impactando su tercio posterior izquierdo.

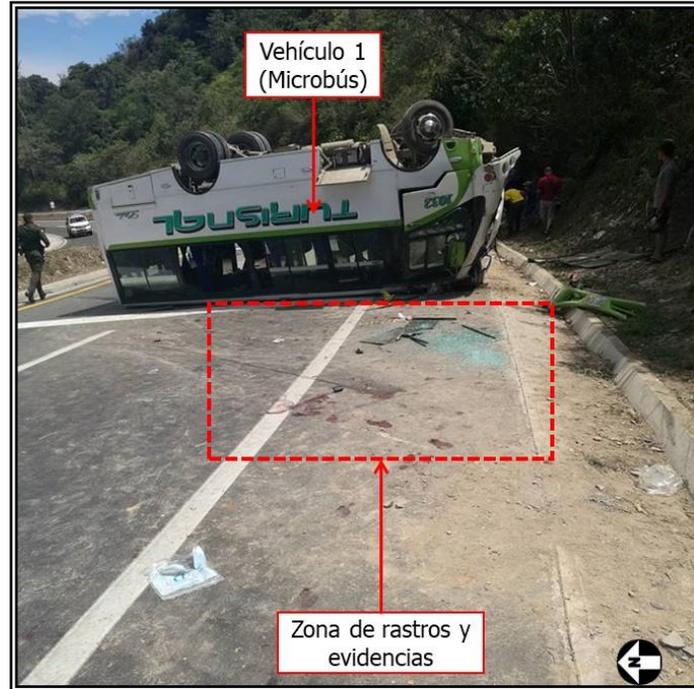
Imagen 4.4 Fragmentos del vuelco

El análisis a las fotografías aportadas muestra rastros de material biológico y fragmentos del panorámico del bus, lo que indicaría que el área de impacto se ubicaría previo a esta zona en un espacio que permita a los vehículos desarrollar los vuelcos.

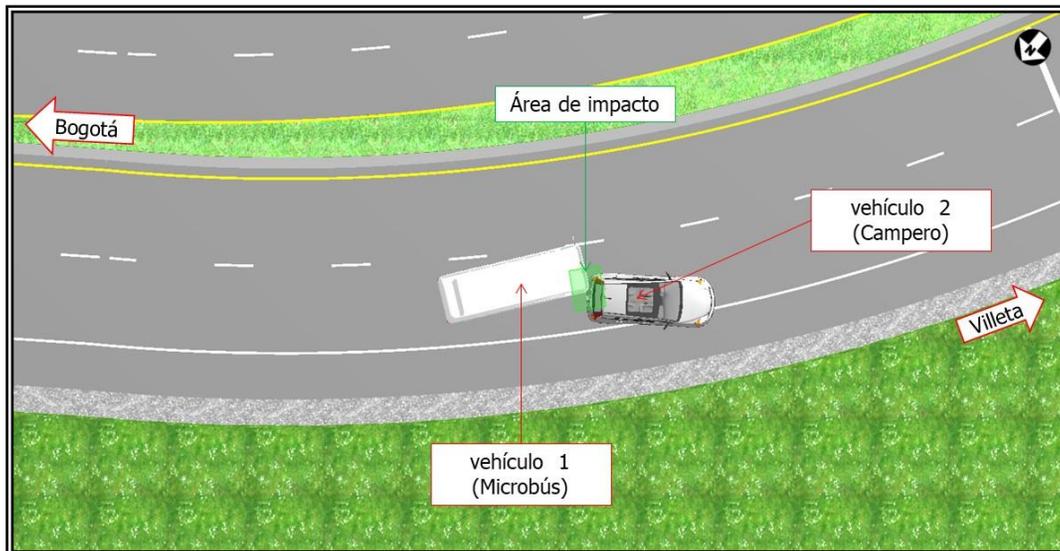
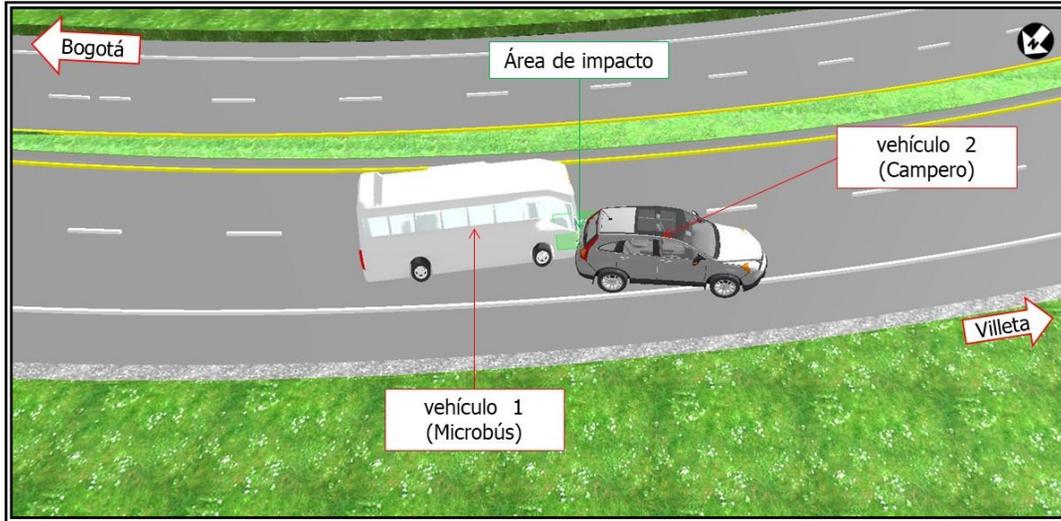
Imagen 4.5 Área de impacto

En atención a lo anterior, se plantea el área de impacto entre los vehículos.

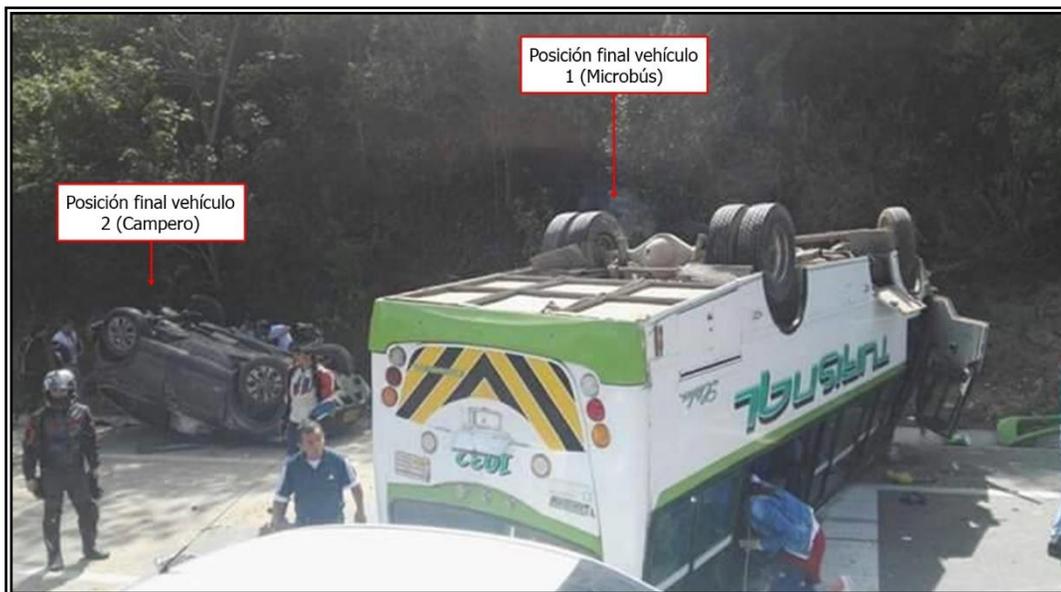
Imagen 4.7 Posición final

Posterior al impacto y en correspondencia con las posiciones finales de los vehículos, se establece que estos iniciaron un proceso de roto traslación, volcando ambos sobre su techo.

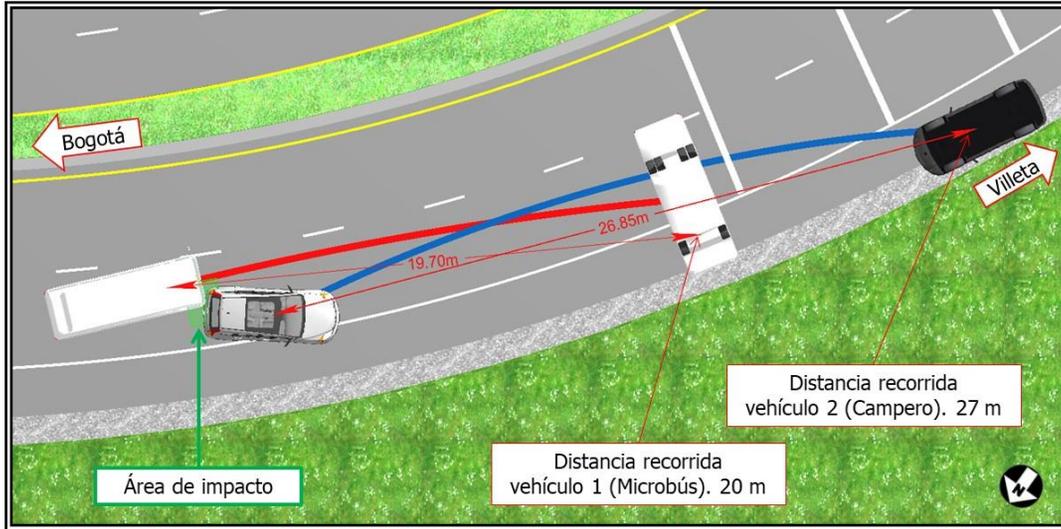
Imagen 4.12 Fase posterior al impacto

Por lo anterior se determina que los vehículos 1 (Microbús) hasta su posición final en proceso de vuelco, recorre una distancia del orden de 20 m y 2 (Campero) recorre una distancia en proceso de vuelco una distancia de 27 m.

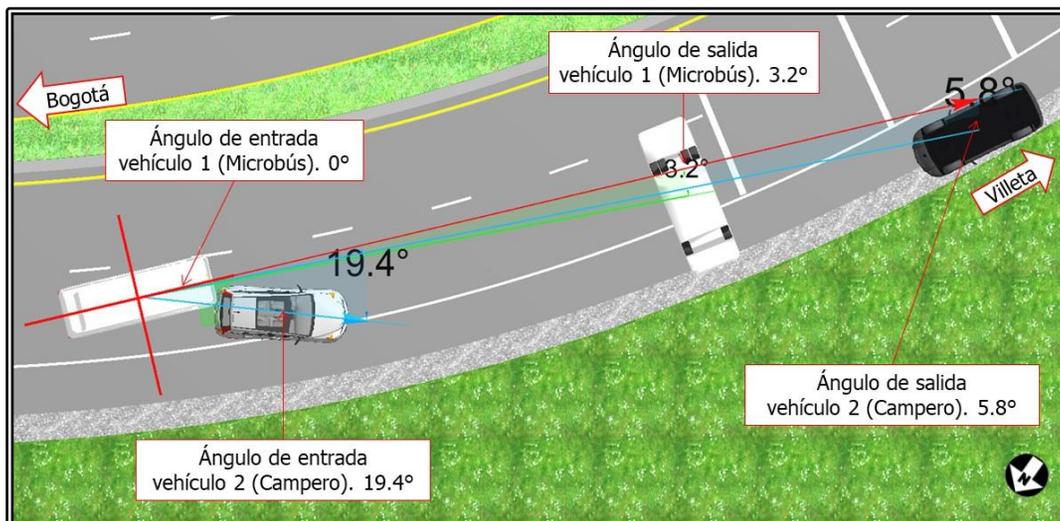
Imagen 4.13 Velocidad con relación a los ángulos

A partir de las anteriores consideraciones se establecen los rangos de velocidad mínima de tránsito de los involucrados al momento del impacto:

- Velocidad de tránsito vehículo 1 (Microbús) **59 km/h \pm 3 km/h.**
- Velocidad de tránsito vehículo 2 (Campero) **35 km/h \pm 1 km/h.**

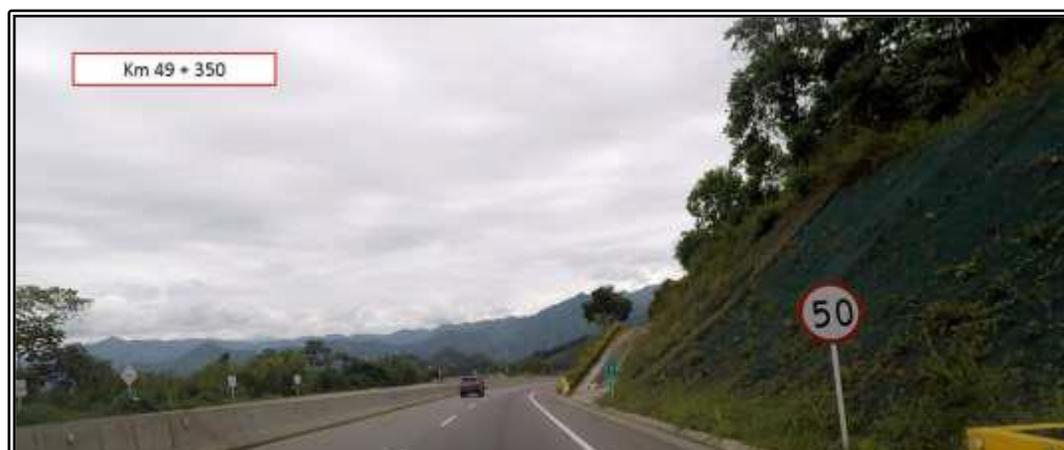
Imagen 4.14 Señalización de límite de velocidad.

Al revisar el informe de la autoridad no se reportó señalización vertical que indicara el límite de velocidad para la zona donde ocurrió el accidente. En la visita realizada por funcionarios de CESVI Colombia S.A, se encontró señalización SR-30 con límite de velocidad de 50 km/h, ubicada a 3 km del lugar del accidente, sin fecha de instalación.

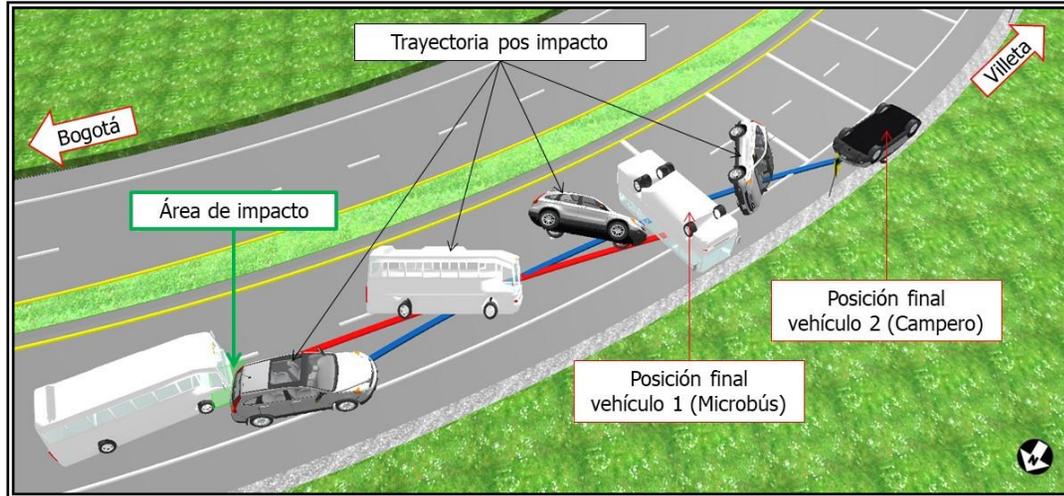
Imagen 4.15 Trayectorias pos impacto

- a. El vehículo 2 (Campero) previo al impacto circulaba por el carril derecho de la calzada cuando en una acción de alcance efectuada por el microbús es golpeado en el vértice trasero izquierdo, posterior a esto inicia un derrape hasta perder la estabilidad, iniciando una maniobra de vuelco y arrastre hasta alcanzar su posición final.
- b. El vehículo 2 (Campero) previo al impacto transitaba por el carril derecho iniciando un cambio de carril, cuando colisiona con el campero, esta situación sugiere que el microbús no mantenía la distancia de seguridad según lo establece la norma[†].
- c. Luego de presentarse la colisión el vehículo 1 (Microbús) desarrolla una roto traslación y vuelco hasta ubicarse en posición final sobre su techo.
