RV: RESPUESTA REQUERIMIENTO PROCESO 1101-33-43-61-2022-00251-00

INFORME TÉCNICO - PERICIAL
DE RECONSTRUCCIÓN DE ACCIDENTE DE
TRÁNSITO
R. A. T[®] 2

VEHÍCULO No. 1: BUS, CHEVROLET NQR, modelo 2017, color blanco/verde, placa OKZ 782.

INFORME No. 210631164

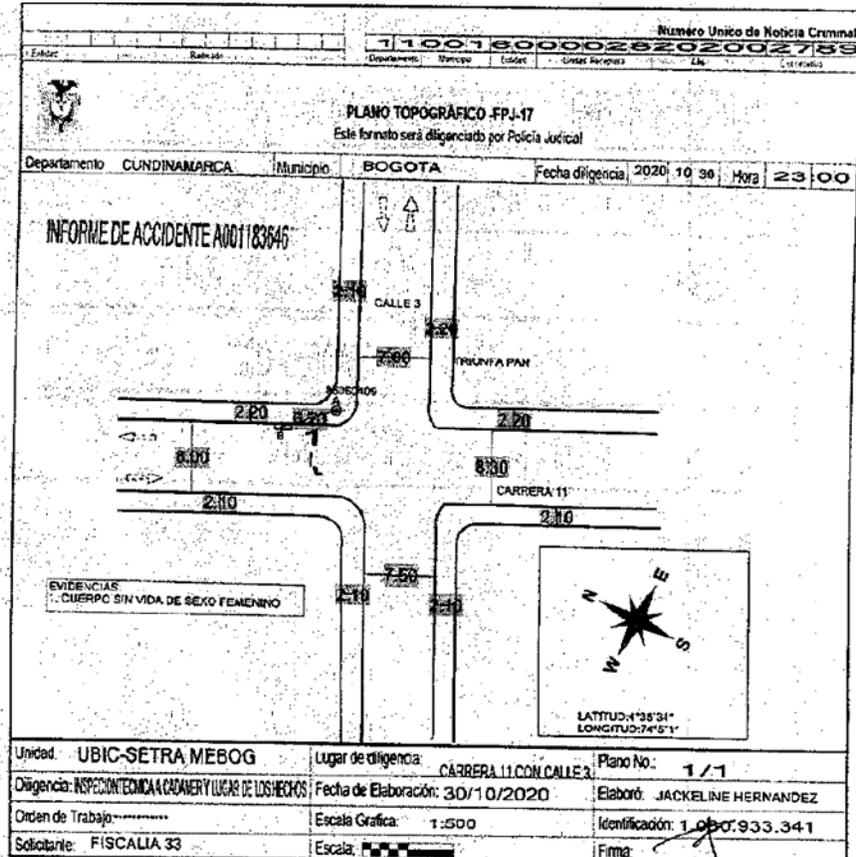
Imagen No.4: En esta imagen se muestra la página No.3 del informe policial de accidente de tránsito IPAT.

PUNTO DE REFERENCIA A POSTE DE ENERGIA No 86060409	
PUNTO DE REFERENCIA B TAPA DE ALCANTARRILLA SIN NUMERO	
NUMERO	IDENTIFICACION DEL PUNTO
1	CABEZA DEL OCCISO
2	PIES DEL OCCISO

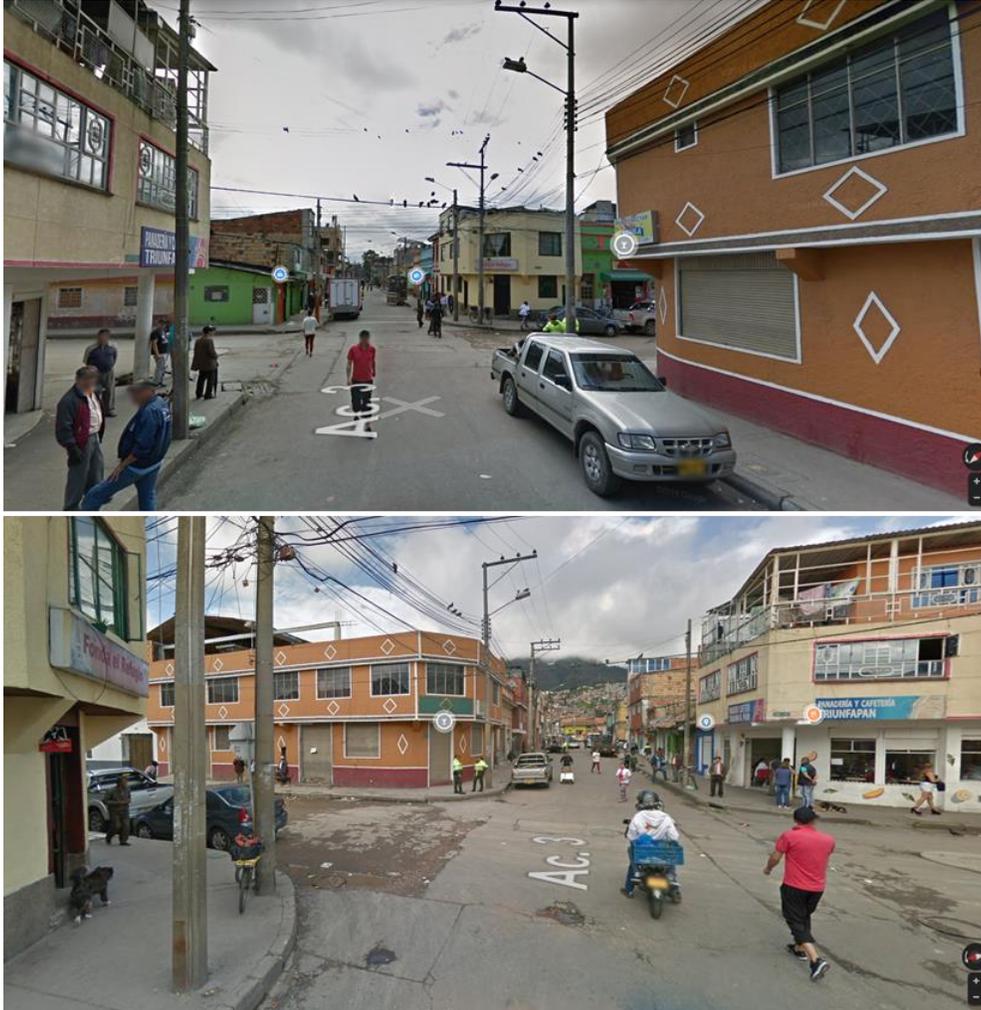
Fotografía No.1: compuesta por registros strretview con fecha 2019 sobre la calle 3 en ambos sentidos, donde se observan las características generales de la intersección

Las condiciones y características de la vía donde se produce el accidente de tránsito se aprecian en las fotografías No.1 y 2 así como en la tabla No.1.

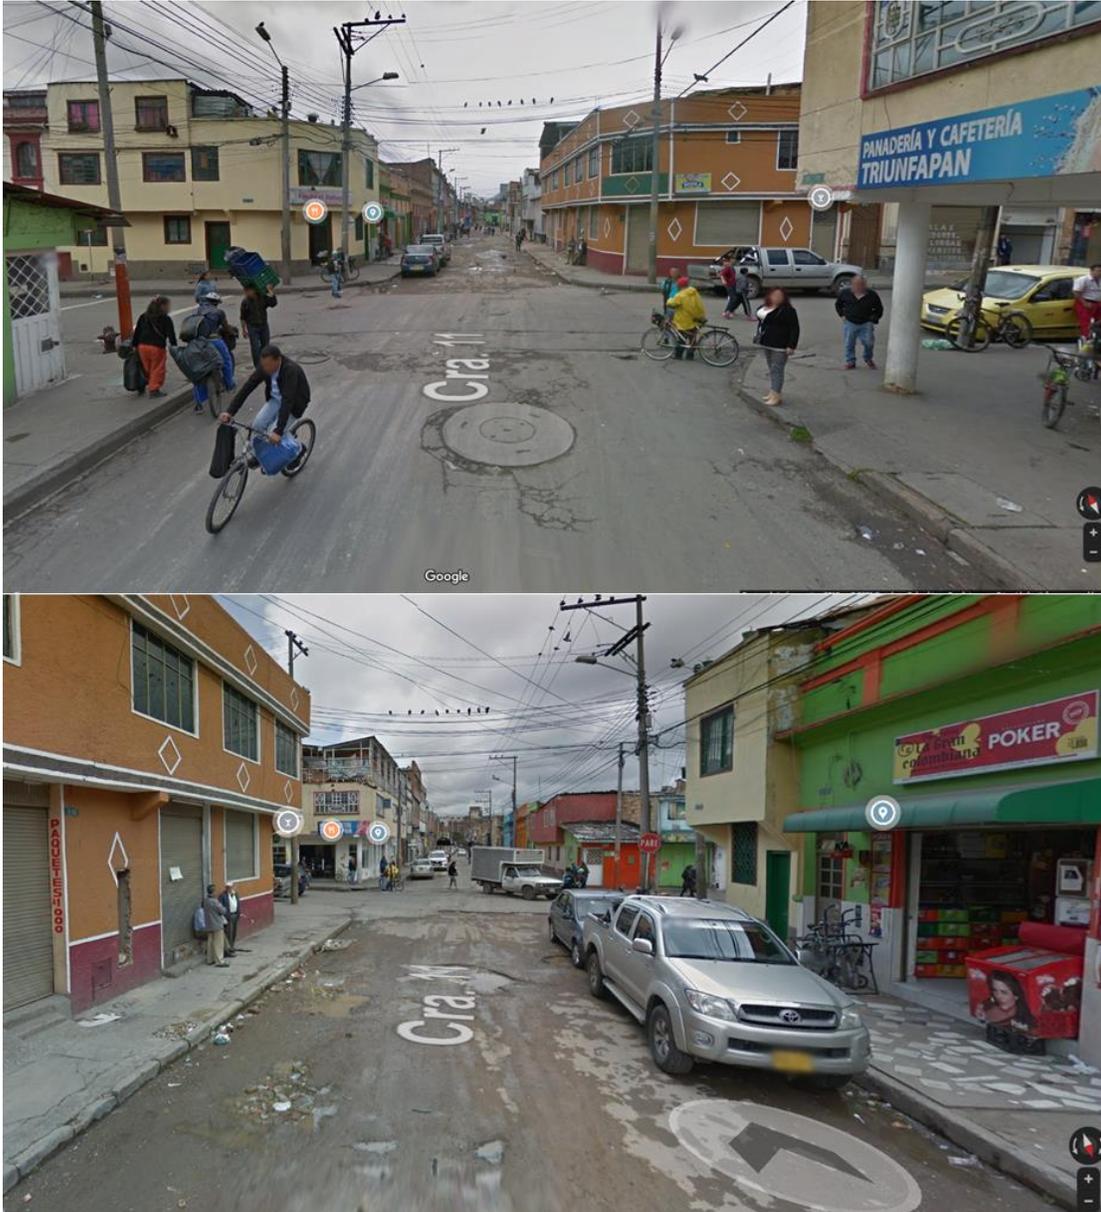
Fotografía No.2: compuesta por registros streetview con fecha 2019 sobre la carrera 11 en ambos sentidos, donde se observan las características generales de la intersección .

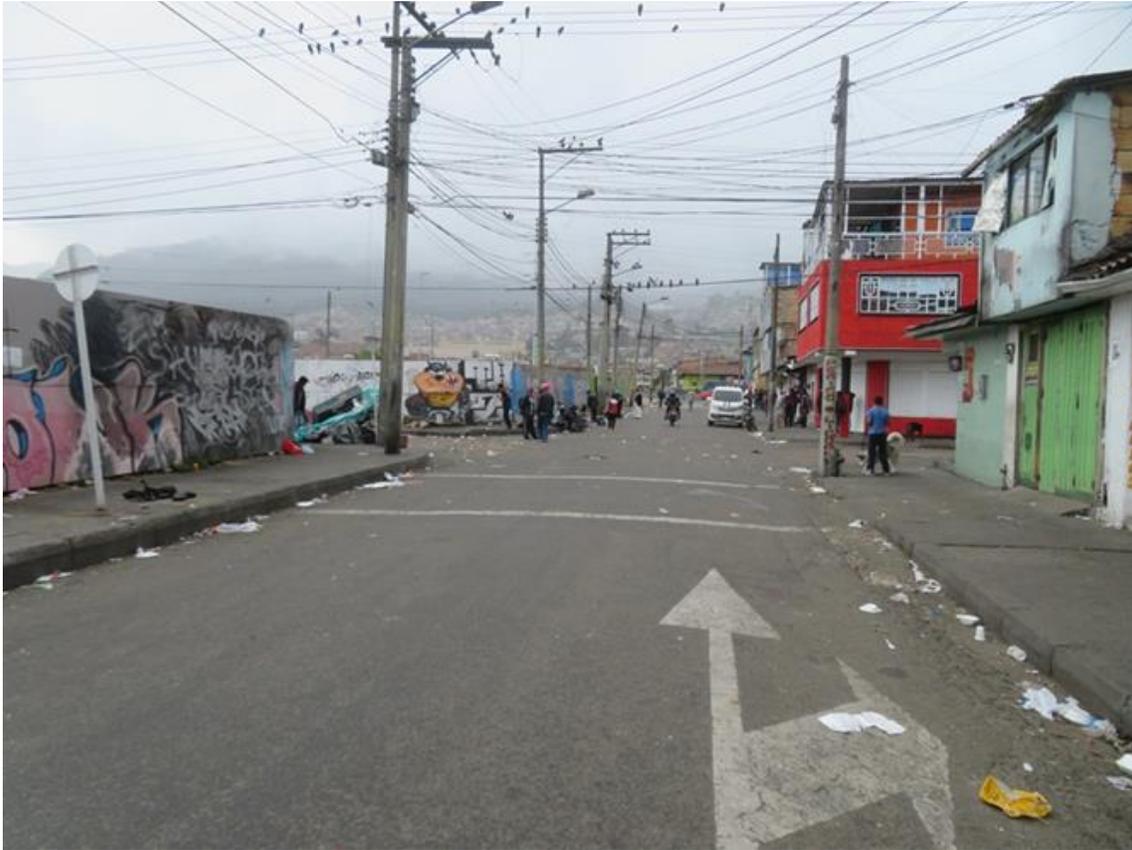
Fotografía No.3 PANORAMICA: fotografía tomada hacia el oriente sobre la calle 3 en aproximación a la carrera 11, donde se observan las características generales con fecha junio 2021; por condiciones de seguridad no fue posible hacer la inspección completa al lugar en 3 intentos realizados.

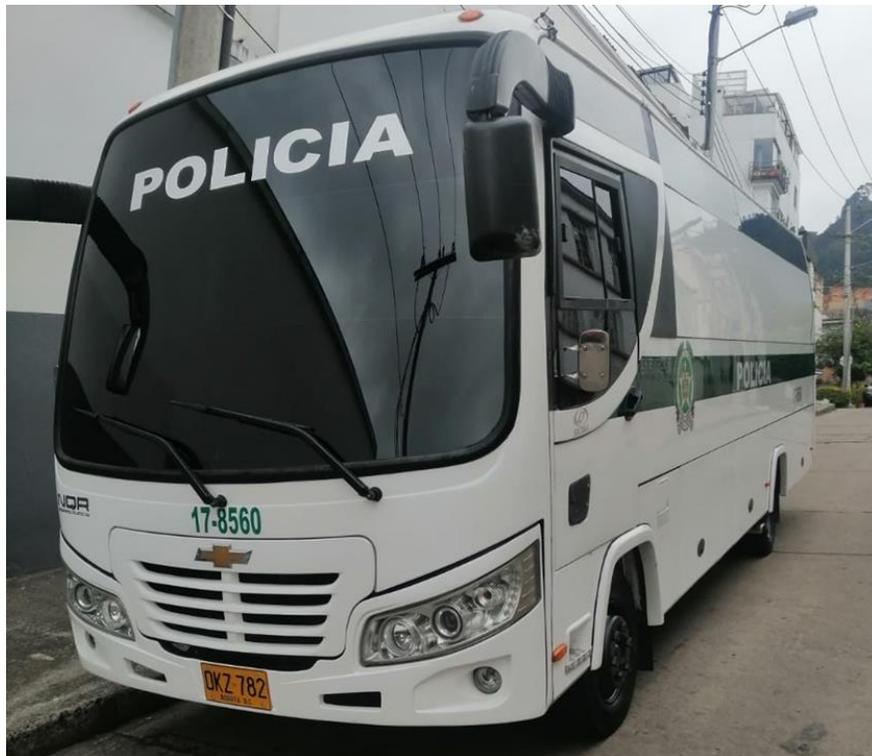
Imagen No.5: En esta imagen se observa el vehículo involucrado en el siniestro motivo de investigación.

CARACTERÍSTICAS		VEHÍCULO No. 1	
SERVICIO		Oficial	
OCUPANTES		0	
DIMENSIONES		Largo 7,9m Ancho 2,4m Alto 3,0m Distancia Ejes 4,4m	
PESO TOTAL		4000 - 4500kg

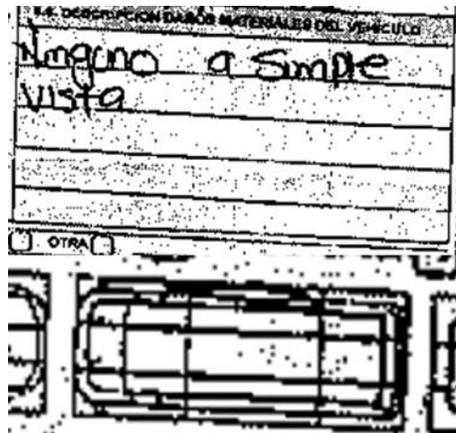
Imagen No.6: En esta imagen se observa el diagrama del informe de la autoridad, donde hacen referencia a ausencia de daños y no hay referencia a lugar de impacto.

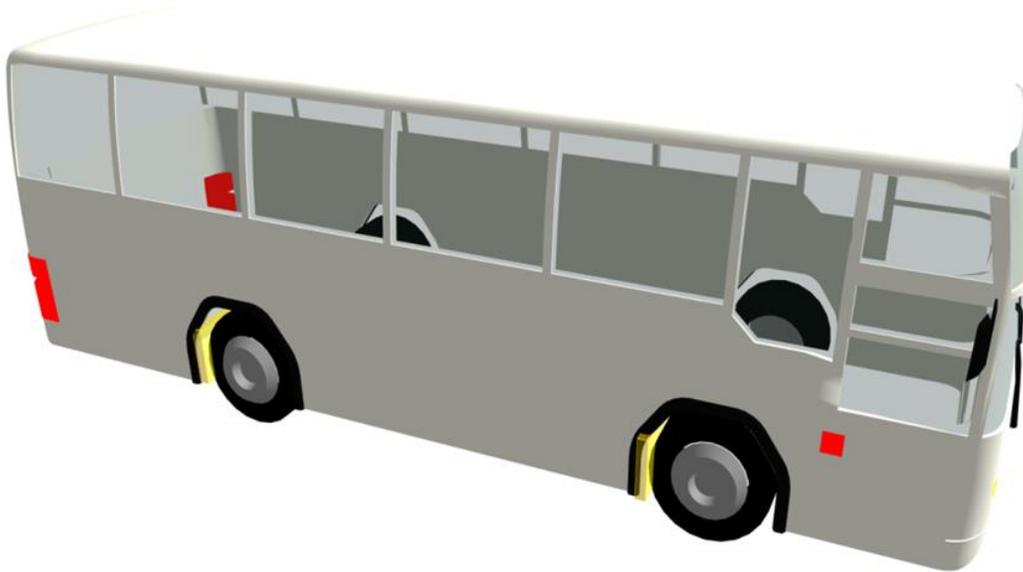
Imagen No.7: En esta imagen basada en los reportes se resalta la zona de rastros en el rodante.

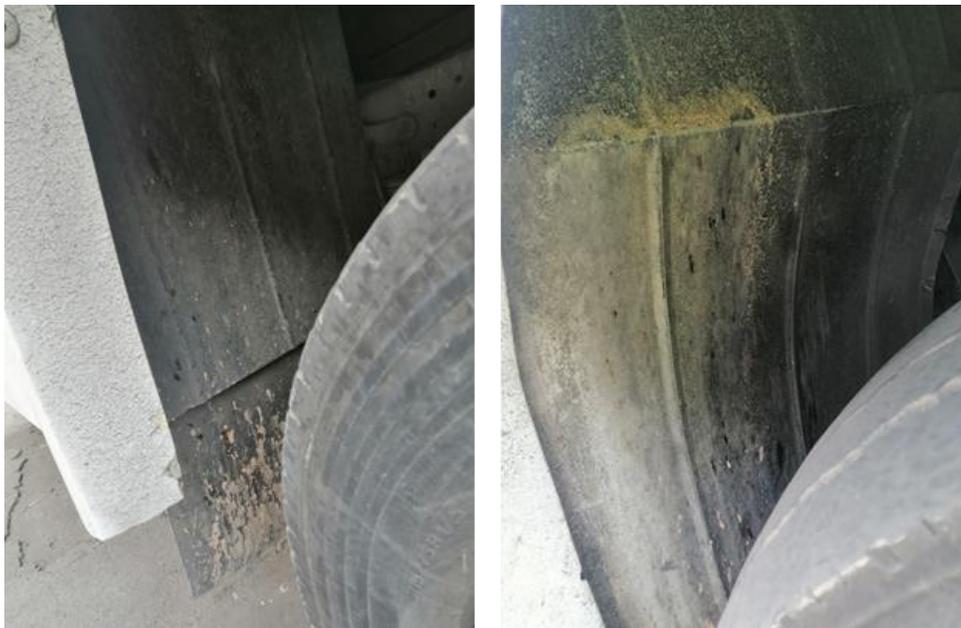
Imagen No.8: compuesta por registros de inspección judicial al vehículo en las instalaciones de SETRA-Bogotá donde se identificaron manchas de color rojo, al parecer sangre en los guardabarros anterior y posterior del lado derecho.

- e) Con registros de álbum fotográfico del día a color sería posible ampliar los resultados del presente informe.
- f) No se identifican daños ni rastros compatibles con impactos violentos entre la estructura del vehículo y la persona; solamente se tiene como referencia los vestigios de fluidos en los guardabarros, los cuales en correlación con las lesiones, son compatibles con un sobrepaso y aplastamiento, estando el cuerpo ya tendido sobre la superficie.

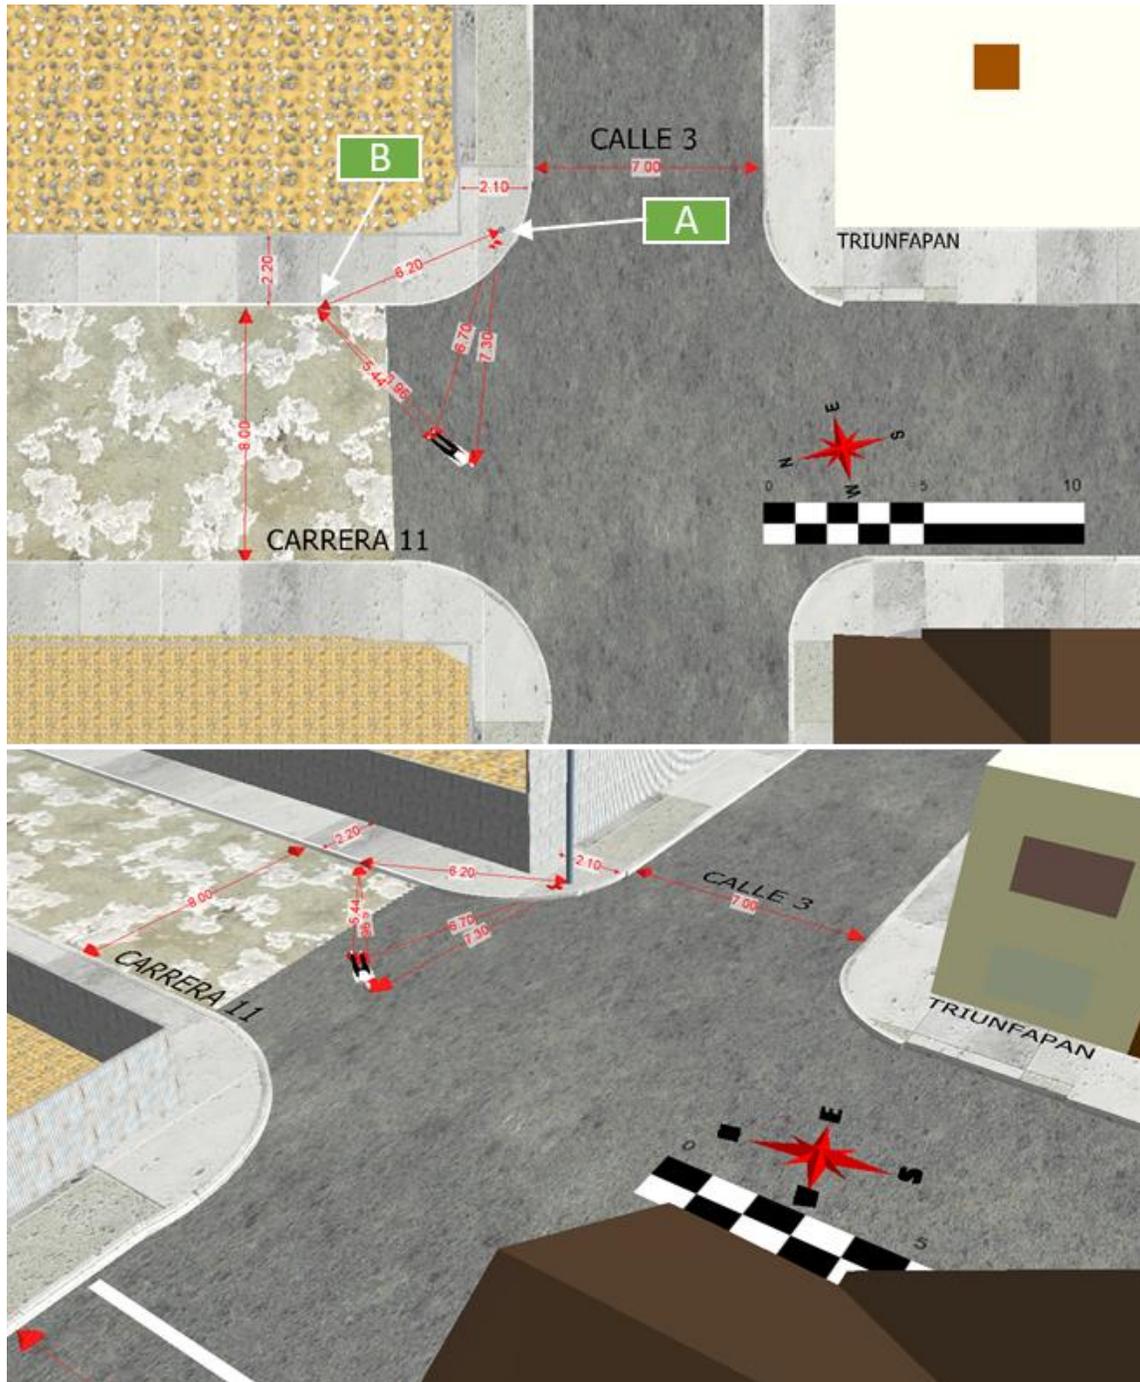
Imagen No.10: Imagen compuesta de vista en planta de la elaboración a escala en el software EdgeFx, del Bosquejo elaborado para el evento.

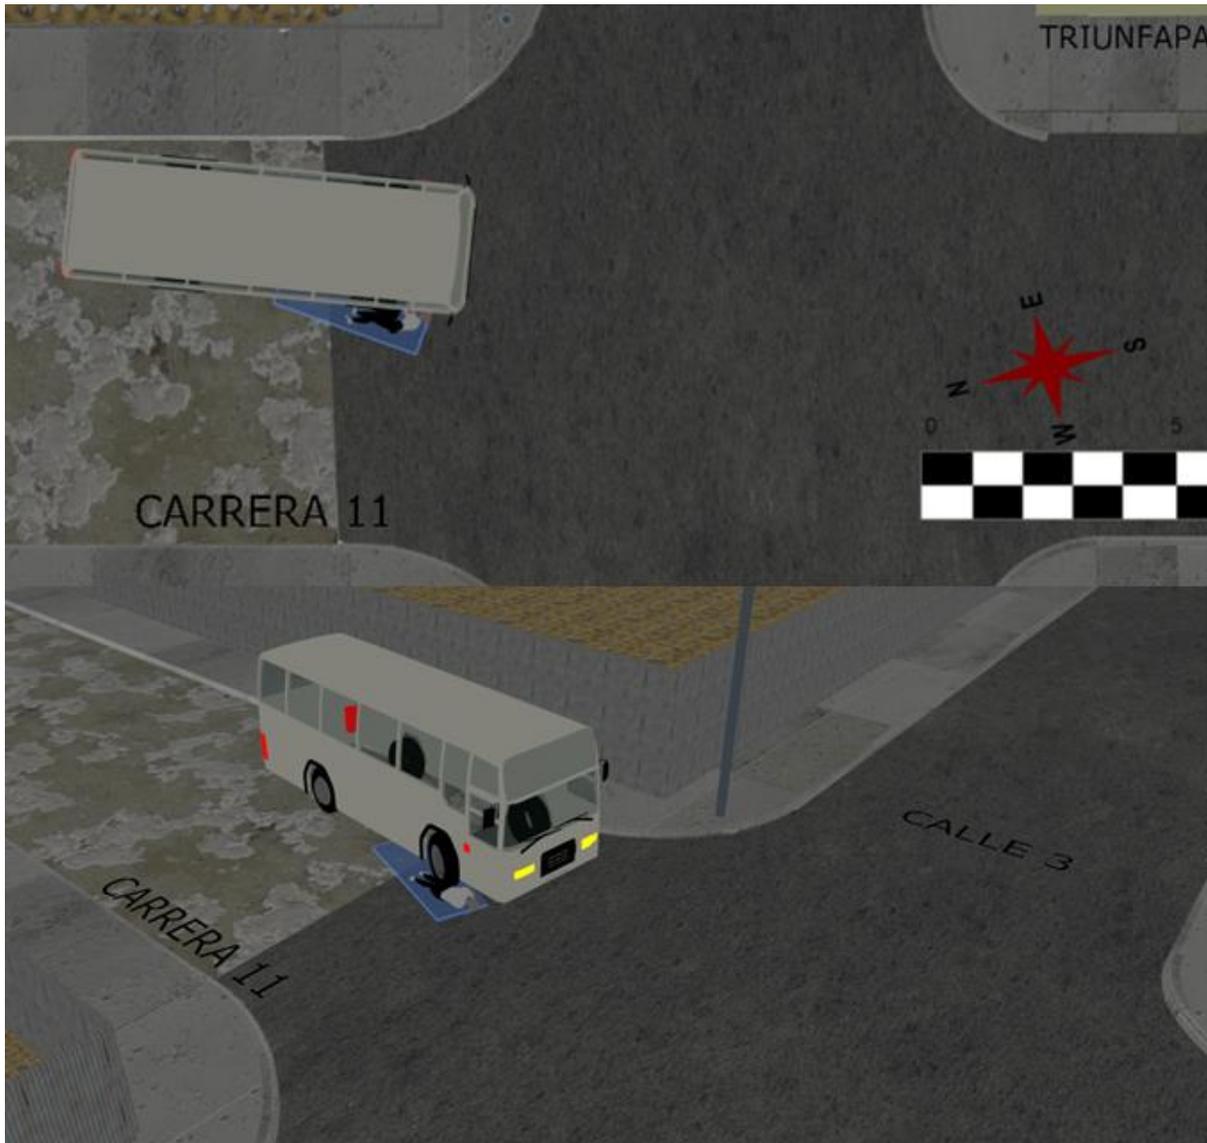
Teniendo en cuenta los vestigios en el vehículo, lesiones, labores investigativas y posición final del cuerpo, se propone una posición relativa probable de los involucrados al momento del contacto:

Imagen No.11: posición relativa probable de los involucrados al momento del contacto/sobrepaso, y el área donde se presentó. El área azul de 3,0 x 1,0 m, indica que el contacto se presenta en cualquier punto de esta, la cual se encuentra ubicada en sobre la carrera 11.

- El área de contacto y posición relativa se localizó y planteó teniendo en cuenta la posición final del cuerpo, reporte de estigios de arrastre, vestigios en las llantas del lado derecho del vehículo.
- Posterior al sobrepaso el cuerpo presenta las lesiones de severidad y el vehículo al parecer continúa su avance al no haber reporte de posición final ni huellas u otros rastros asociados
- Un proceso de frenada de emergencia se calcula teniendo en cuenta un tiempo de reacción del conductor entre uno coma cinco (1,5 s) y dos (2,0 s) segundos, la desaceleración del vehículo durante la frenada es uniforme con un *coeficiente de desaceleración efectivo* mínimo de 0,55 y máximo de 0,65 para el vehículo No.1.

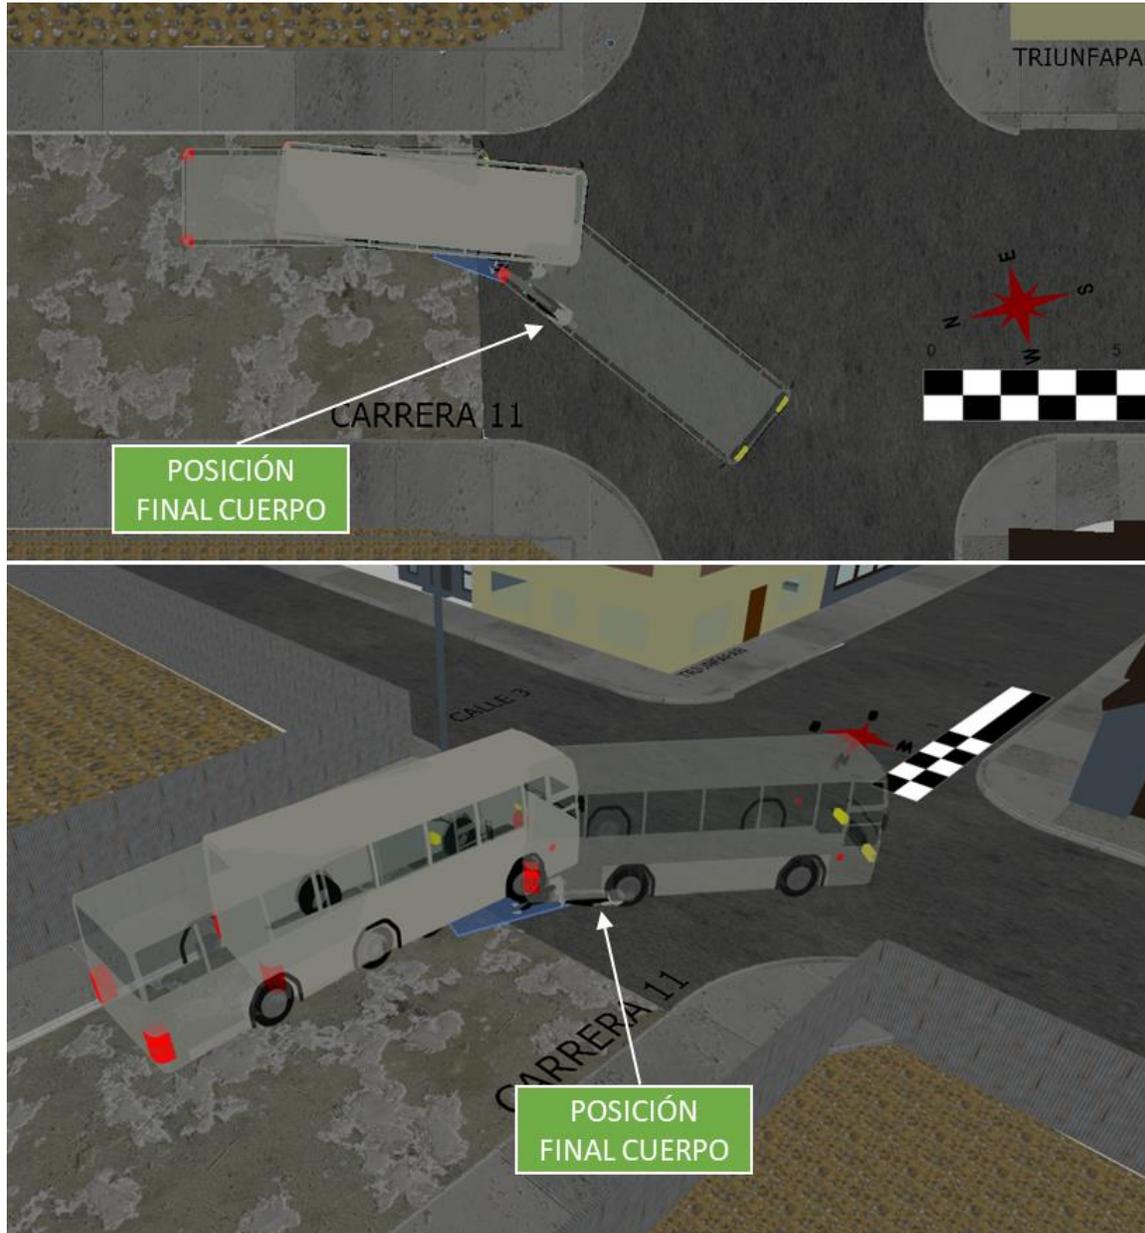
A raíz del sobrepaso probable tanto con llanta delantera como trasera del lado derecho, se genera un arrastre y las lesiones de severidad en el cuerpo de la peatón, el cual seguidamente alcanza su posición final registrada; paralelamente el vehículo continúa el desplazamiento posible hacia la avenida caracas (hacia el occidente).

** con la evidencia registrada no es posible establecer si la caída del cuerpo a la superficie obedece a un contacto con la zona frontal del bus o a una pérdida de estabilidad propia del cuerpo o a maniobras de terceros.*

*** la trayectoria planteada del bus obedece los vestigios registrados y posición final del cuerpo sobre la calzada, es posible otro tipo de secuencias como el desplazamiento del bus sentido sur norte sobre la carrera 11 o un giro abierto desde la calle 3 para tomar la carrera 11 hacia el norte, pero no hay a la fecha algún indicio de esas situaciones.*

Imagen No.12: representación de la posible secuencia del evento tomando como referencia la posición final y contacto con llantas derechas del vehículo.
