Radicación: 11001-3343-061-2020-00069-00
Proceso: REPARACIÓN DIRECTA
Demandantes: Margarita Santos de Alarcón y Otros
Demandado: Corporación Autónoma de Cundinamarca-C.A.R. y Otro

Asunto: CONTESTACION DE DEMANDA

Informe Técnico DRTE No. **1230** de **13 SEP. 2019**

Informe Técnico DGOAT No. 0217 de 31 JUL. 2018

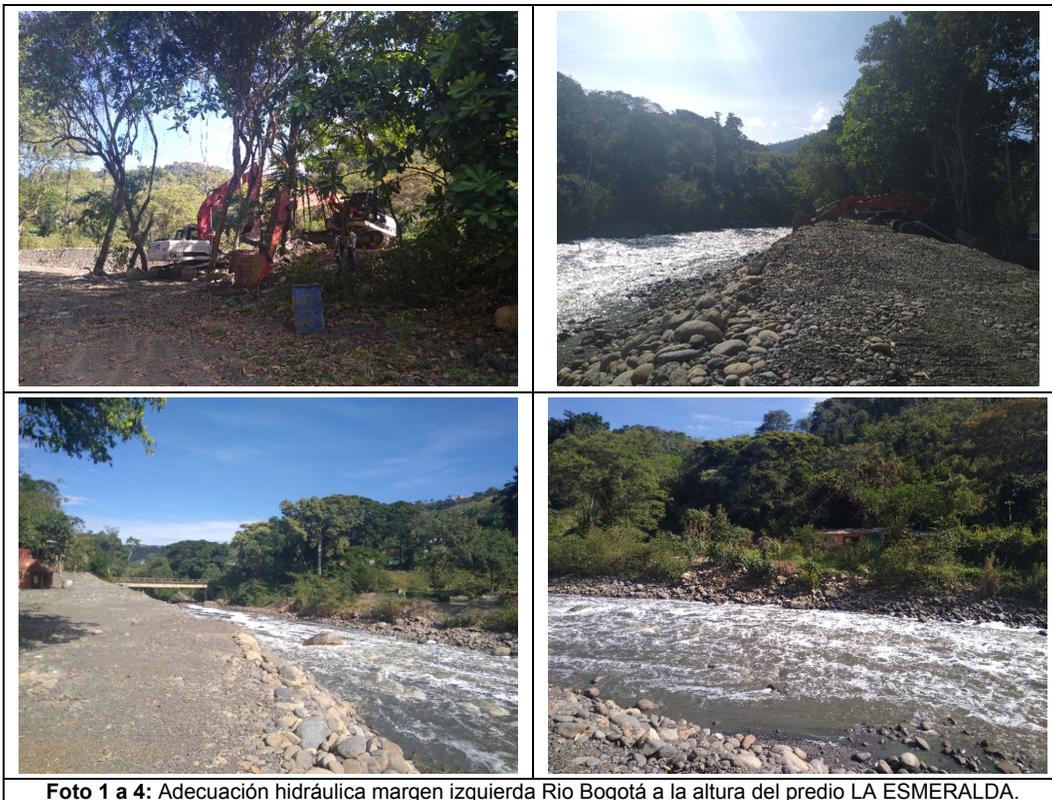
Al momento de la visita se observa obras de adecuación hidráulica ejecutadas por la CAR con el fin de mitigar el riesgo que se presentaba en este punto sobre dos viviendas y una vía transitada principalmente; se evidencia la construcción de jarillones a margen izquierda del Río Bogotá con ancho promedio de 5 metros y altura de 3 metros aproximadamente, lo que funciona como barrera de protección del predio al margen izquierdo del Río. A la fecha de la visita se encuentra en tránsito a temporada seca y se evidencia que las obras cumplen su objetivo de minimizar el riesgo latente.

Foto 1 a 4: Adecuación hidráulica margen izquierda Río Bogotá a la altura del predio LA ESMERALDA.

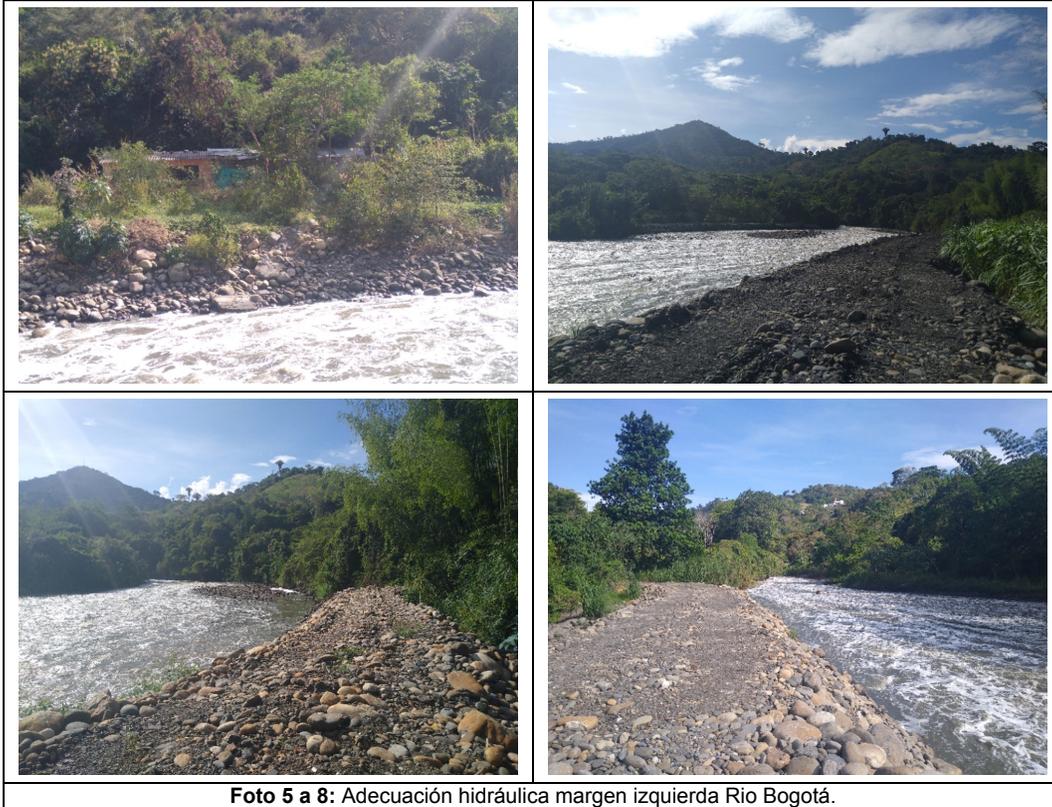
Este punto ubicado en el predio denominado CONSUELO No 1, propiedad del señor Arturo Peñaloza en coordenadas E: 952011 N: 995175 A: 569 m.s.n.m., el cual fue evaluado en el informe Técnico DOI No 020 de 18 Abril de 2017, no ha sido intervenido. Se observa que la cobertura no corresponde a zona de Ronda, se evidencian cultivo de plátano, cacao, mandarina, naranja, entre otros.

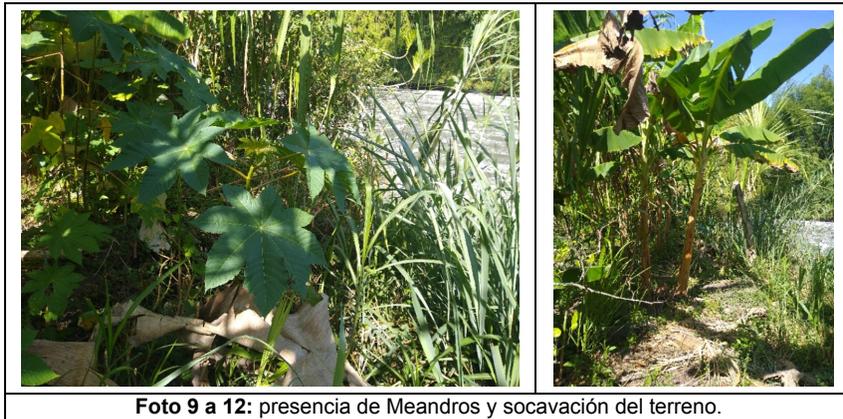
Foto 9 a 12: presencia de Meandros y socavación del terreno.

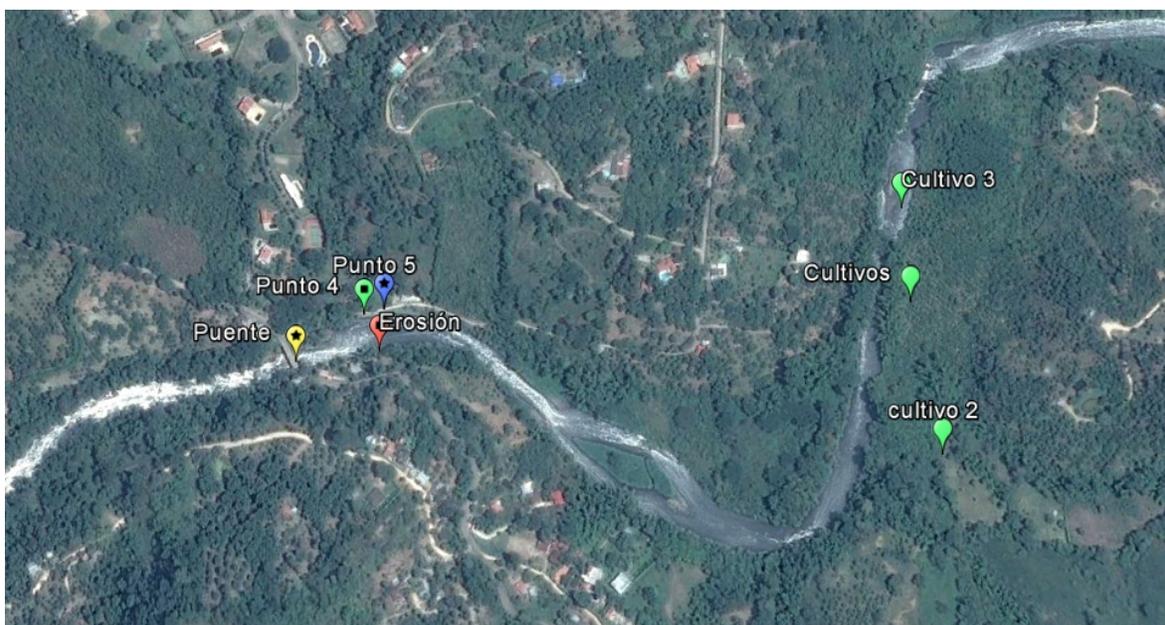
La visita fue realizada de aguas abajo hacia aguas arriba, evidenciando problemas erosivos, procesos a gradación, bifurcación y fenómenos desbordamiento principalmente debido a la sección insuficiente en la corriente, así mismo se observó la inestabilidad de la vía terciaria que comunica seis veredas con el casco urbano municipio de Anapoima. En Figura 1 se muestra el recorrido realizado.

Figura 1- Visita de inspección y diagnóstico del río Bogotá sector Plenitud de la verdad la chica.

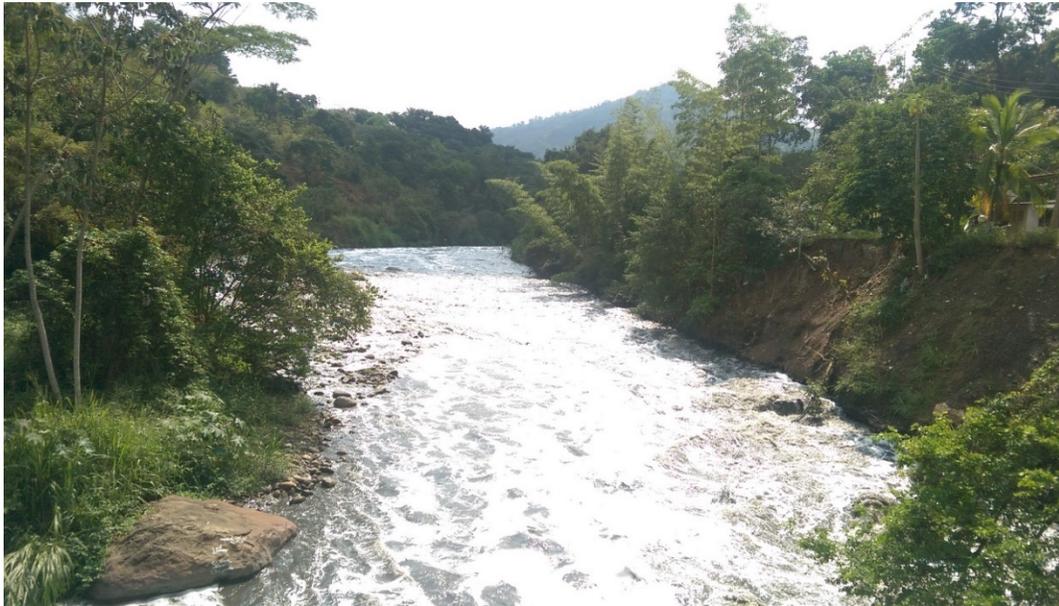
Fotografía 1 – Condición actual del río Bogotá sector la plenitud

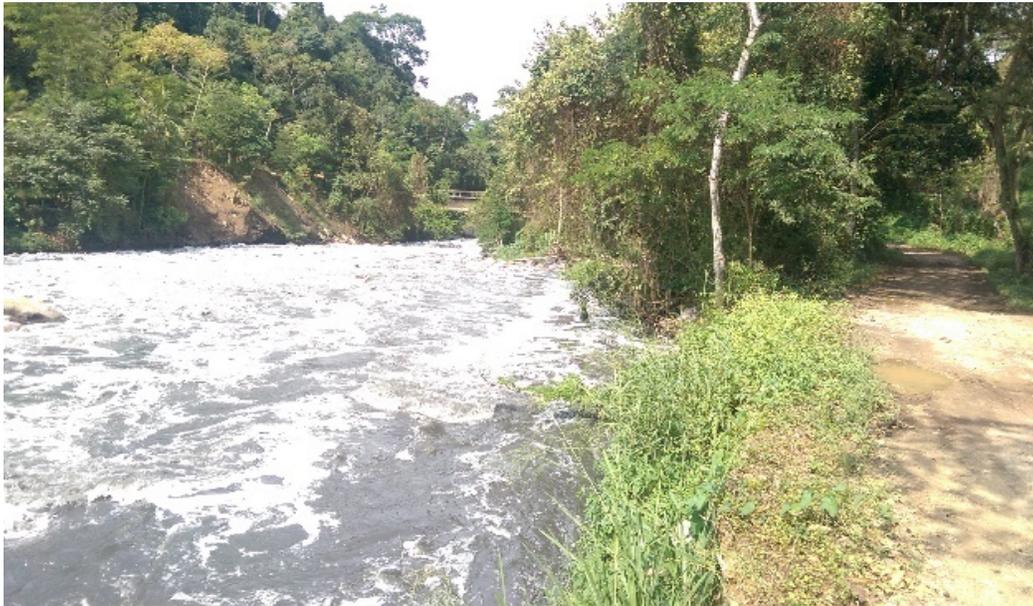
Fotografía 2 - Estado de socavación sobre la vía, vista hacia aguas abajo.

Debido a las fuertes temporadas invernales como la que se vivió en 2010 – 2011 el río Bogotá ha sufrido un procesos continuo de agradación y degradación, formando islotes de depósitos por un lado, y por otro lado desplazamiento del eje del río según las condiciones morfodinámicas a su paso por el municipio de Anapoima. Debido a la cercanía de la vía al cauce, la curvatura del mismo, las continuas crecientes y la reducida sección hidráulica, la banca se ha visto fuertemente afectada y en riesgo de colapso por el avance de los procesos erosivos.

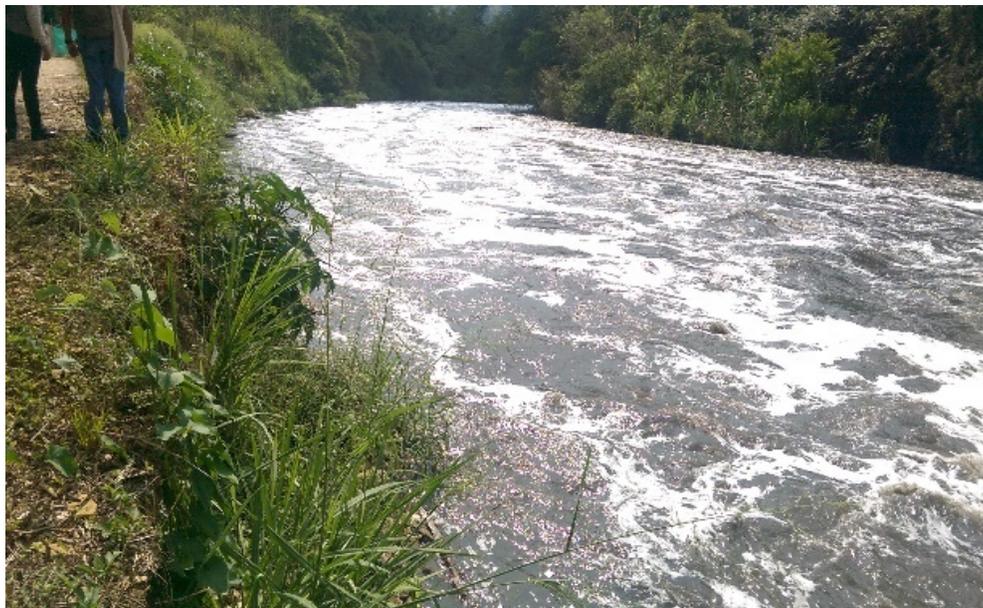
Fotografía 3 - Estado de socavación sobre la vía, vista hacia aguas arriba.

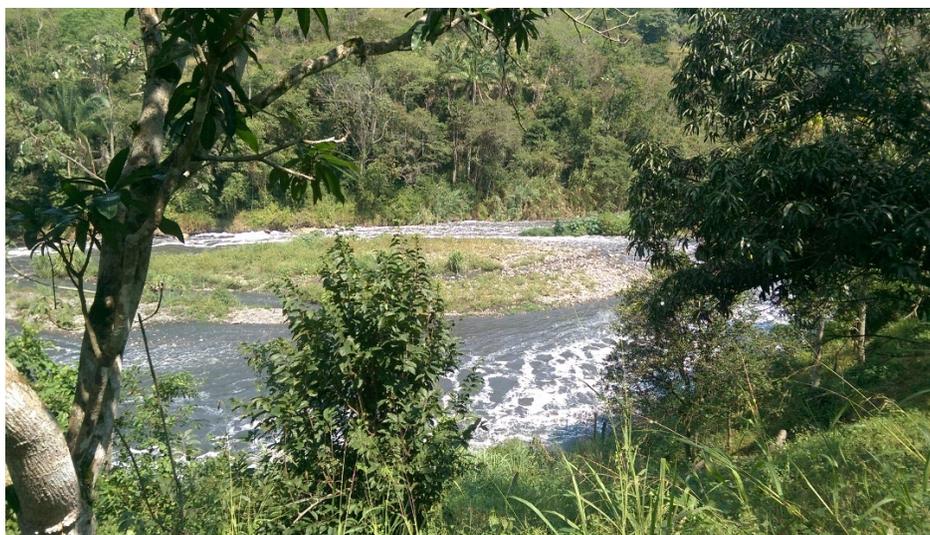
Depósitos aluviales y bifurcaciones del flujo sobre el río Bogotá. La ocurrencia de este fenómeno es provocada por los cambios continuos de caudal, ya que la disminución del flujo por el paso de la creciente genera una disminución en la potencia de la corriente y una pérdida de la capacidad de arrastre, sedimentando principalmente el material en estado de suspensión y saltación de manera continua. La deposición del material de arrastre genera islotes que desvían el alineamiento del cauce en algunos casos, mientras que en otros bifurcándolo y acelerando los procesos erosivos hacia las márgenes existentes. En algunos casos el aumento de los niveles y las altas velocidades de flujo provocan desbordamientos en zonas de cultivos, generando pérdidas económicas en el sector. En las Figuras 5 y 6 se muestra el estado de socavación producida por depósitos aluviales que desvía el alineamiento del río Bogotá.

Figura 5. Cambio de alineamiento del cauce natural producido por el depósito aluvial

significativo, para mejorar las condiciones de drenaje en la zona y mitigar el impacto que genera la bifurcación del cauce en la hidrodinámica de flujo y en los predios y cultivos aledaños.

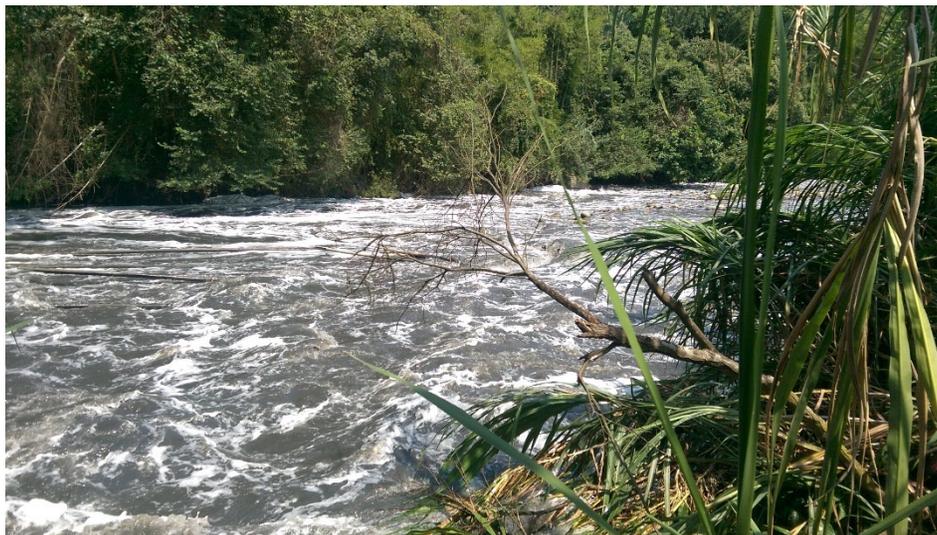
Se evidencia pérdida de bancas debido a la acción erosiva del río Bogotá sobre el costado izquierdo, este fenómeno que viene avanzando por las continuas crecientes del cauce, viene generando afectaciones a los cultivos aledaños a la rivera.

Figura 6. Afectaciones en cultivos por aumentos continuos de niveles en épocas de lluvias.

Se debe realizar obras de adecuación en el río Bogotá, en el sector denominado Plenitud aledaño a las veredas La chica, Campo alegre, La horqueta y Santa teresa, resumiéndose a continuación:

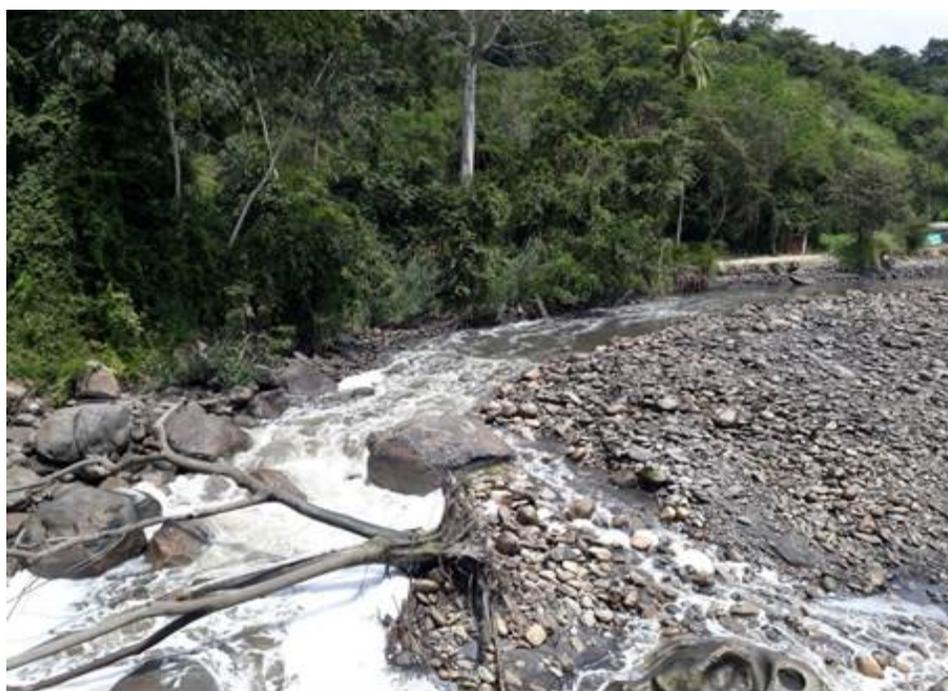
Fotografía 1. Margen izquierda del Río donde se observa el mayor proceso de

socavación. En el momento se transporta el caudal hacia los costados.

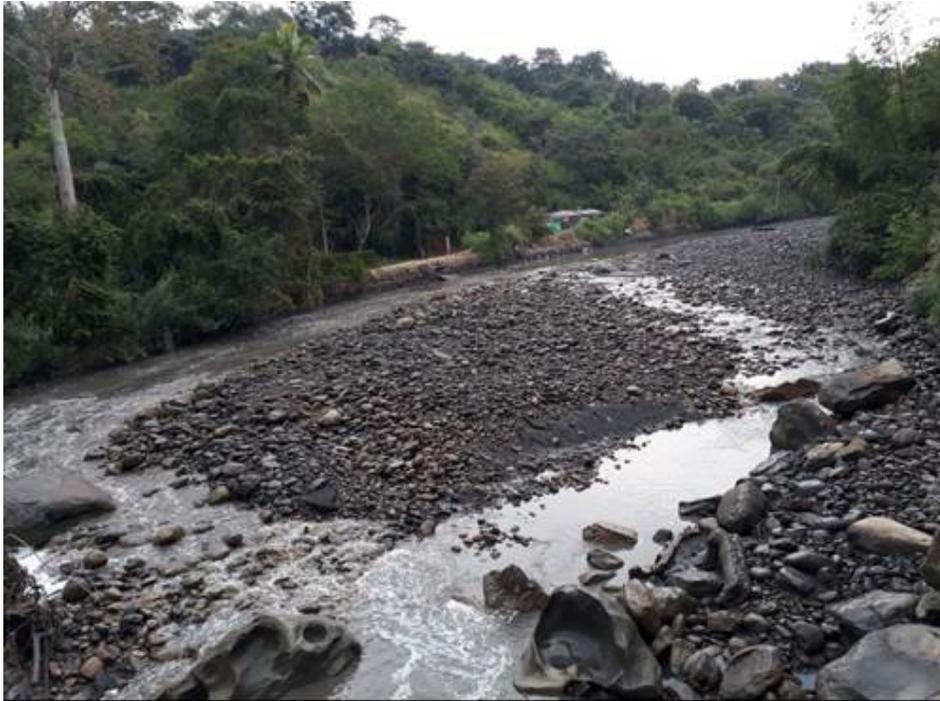
Fotografía 2. Río Bogotá sector Plenitud La Chica vista desde puente vehicular, en la fotografía se observa el sedimento fino de la parte central y en la margen derecha se observa más grueso.

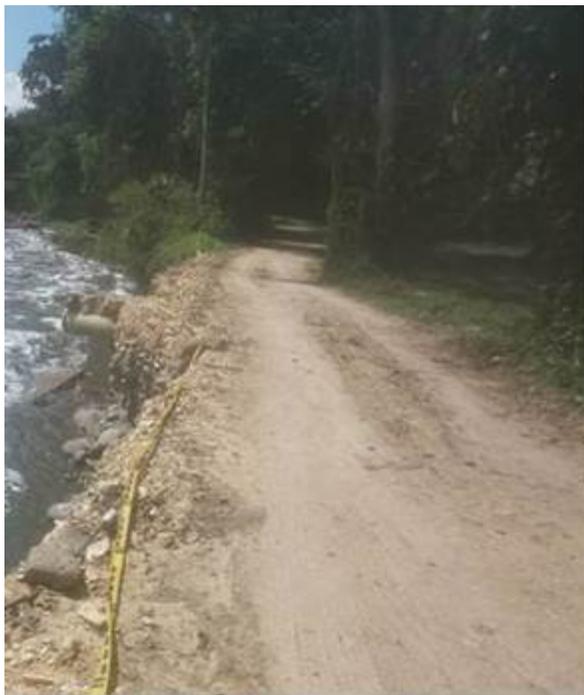
Fotografía 3. Vista de la vía veredal afectada por el proceso de socavación marginal.

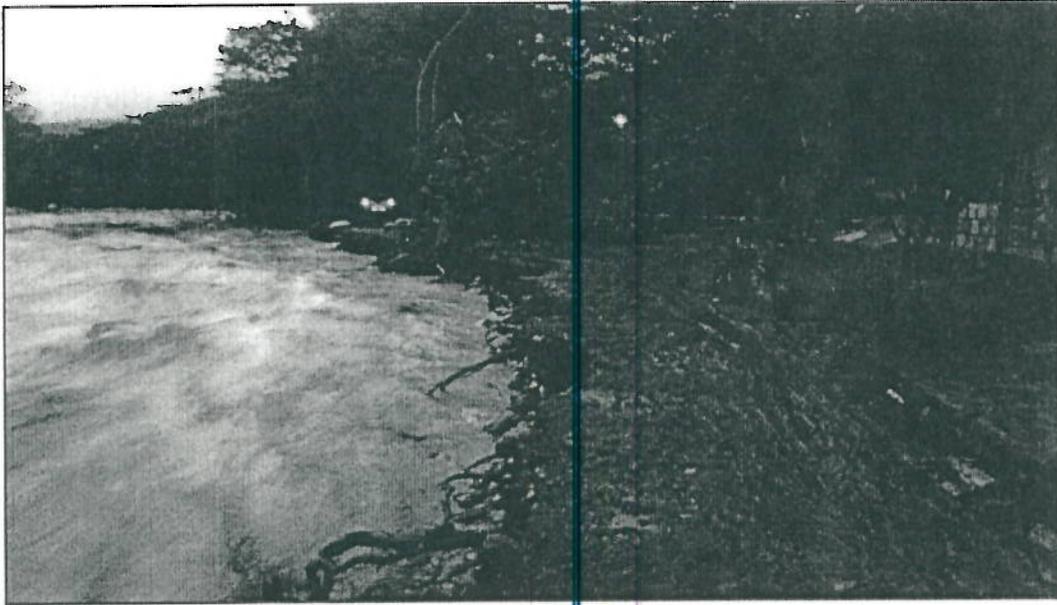
En el momento de la visita, no se apreciaron los niveles que alcanzó el río el pasado fin de semana, de acuerdo a la situación descrita por los funcionarios de la Alcaldía; sin embargo es claramente observable la huella que dejó la creciente del río a su paso por el sector, y el alto nivel del río, que alcanzando velocidades significativas, aún continúa socavando la orilla. (Ver foto No. 1).

Foto No. 1. Efecto de socavación sobre la margen derecha

- Como medida a mediano y largo plazo, se recomienda desarrollar un proceso de reubicación de las personas que viven en el área afectada, teniendo en cuenta que el proceso de socavación es creciente y permanente, con potencial de deterioro progresivo sobre la zona; de la misma manera, se reitera la importancia de analizar el comportamiento del río y su dinámica a lo largo de los años, de tal manera que se estudie el proceso de socavación que se está dando, y se analice de comportamiento del río frente a diferentes escenarios (con adecuación hidráulica, bajo escenarios de cambio climático, fenómenos niña, etc).

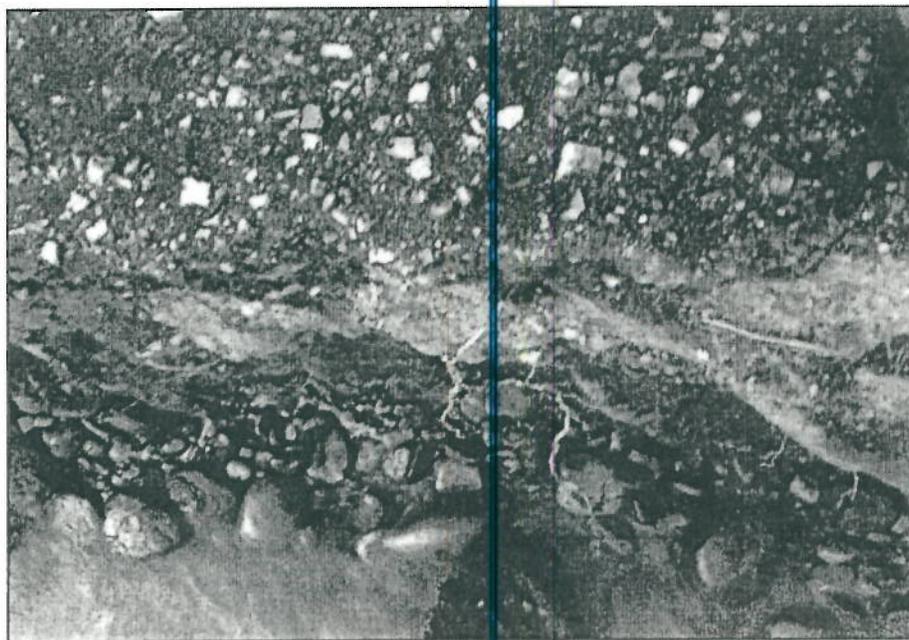
En uno de los puntos de análisis, desde el nivel del río hasta su parte superior, la margen derecha, está conformada de abajo hacia arriba, por un estrato de cantos rodados, que se presume han sido transportados y depositados por el río hasta el sitio de análisis, posteriormente por un estrato de tierra negra y finalmente por una capa de material de relleno, principalmente escombros. (Fotografía No. 2).

Foto No. 2. Perfil estratigráfico superficial.

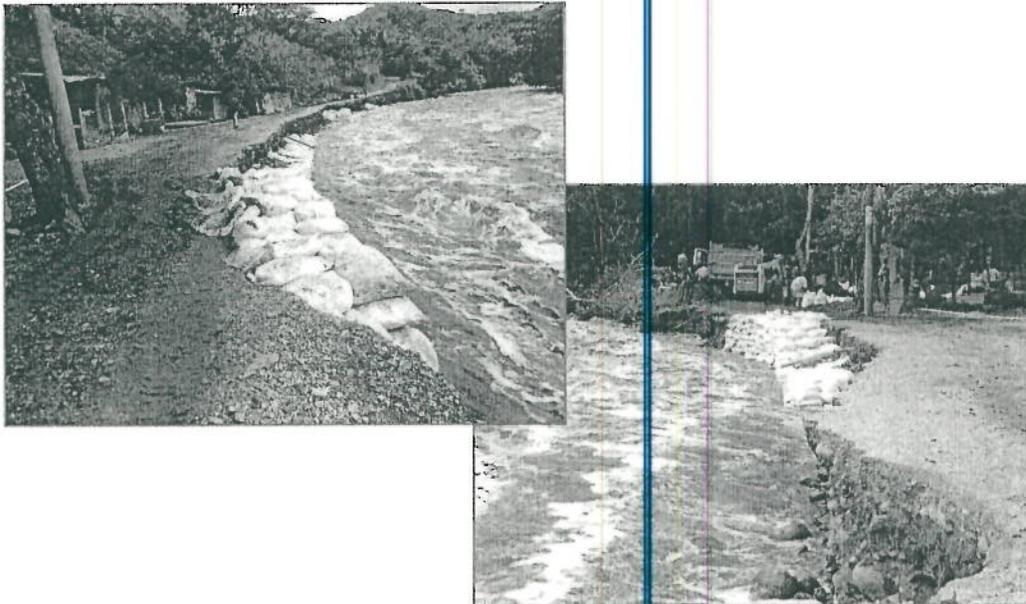
Tal es el caso manifestado por la alcaldía municipal, en cuanto a las lonas dispuestas como se observa en la fotos Nos. 3 y 4, las cuales fueron arrasadas por el río, días después de su colocación, y el día de la presente visita ya no se visualizan prestando la función para la cual fueron dispuestas, y por el contrario, el río continuó su recorrido hasta destruir la vía en ese punto de análisis.

Fotos Nos. 3 y 4. Protección de la margen derecha del río Bogotá - Sector Plenitud
Fuente: Diego Cuéllar - Alcaldía Municipal de Anapoima

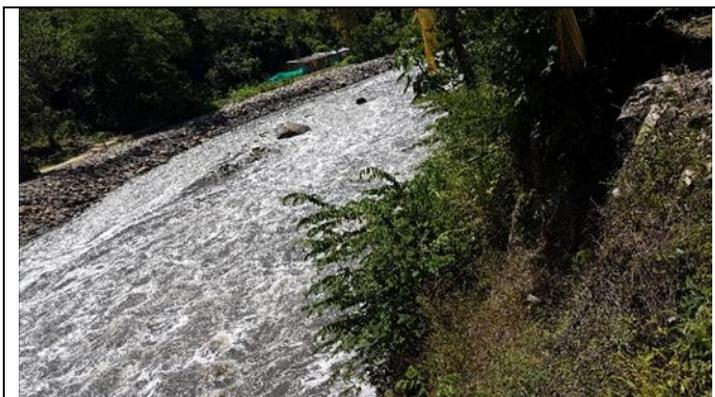
Foto 1. Vista del cauce del río Bogotá y el talud marginal izquierdo donde se encuentra el predio La Esmeralda. N 995173, E 951354

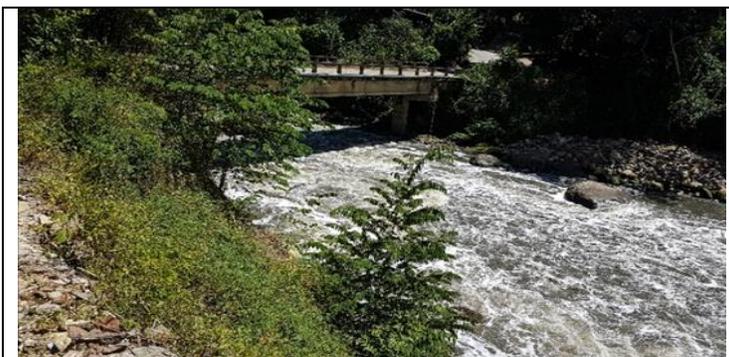
Foto 2. Vista del puente vehicular Anapoima – El Triunfo sobre el cauce del río Bogotá.

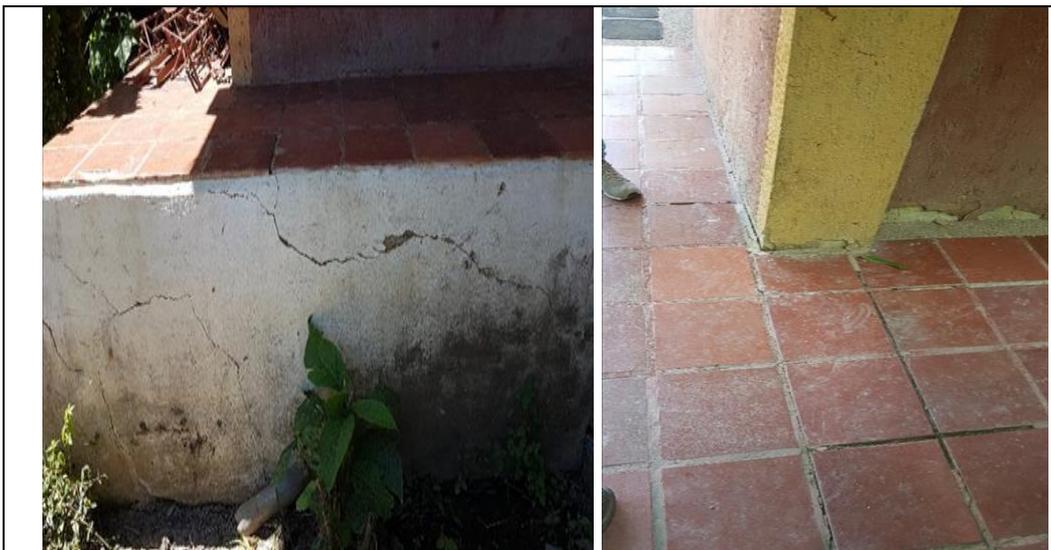
La vivienda esta construida en mampostería y presenta algunos agrietamientos y fisuras en su cimentación. Continuando con el recorrido se observa un jarillón conformado con material sedimentado del lecho hídrico y su disposición en las orillas en un tramo

Fotos 3 y 4. Cimentación de la vivienda con fisuras y grietas

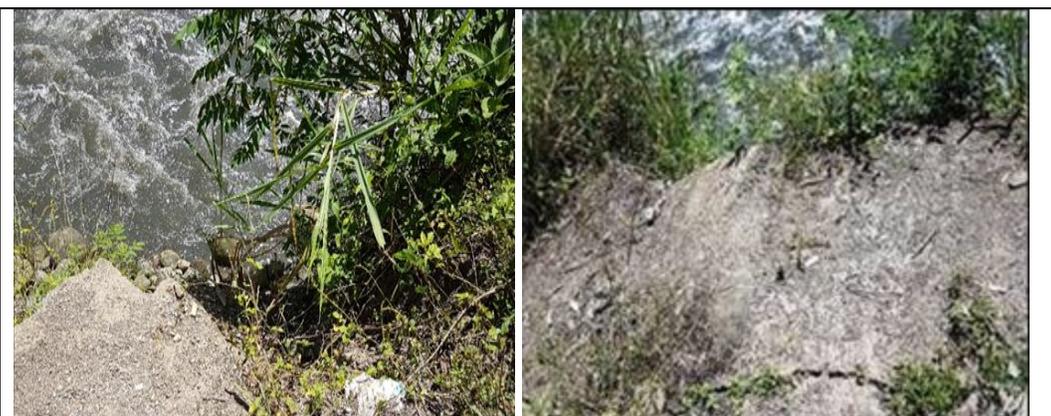
Fotos 5 y 6. Socavación marginal del río Bogotá - costado izquierdo, se observan agrietamientos, coordenadas 995188 N, 951378 E

El proceso de socavación en la zona evaluada cuenta con aproximadamente 4 metros de altura y 66 metros de largo, presentando en la actualidad algunas grietas de tracción evidentes en la parte posterior de la corona del talud, así mismo este sector no cuenta con cobertura vegetal lo cual facilita su degradación ante agentes atmosféricos presentando susceptibilidad ante procesos de erosión hídrica.

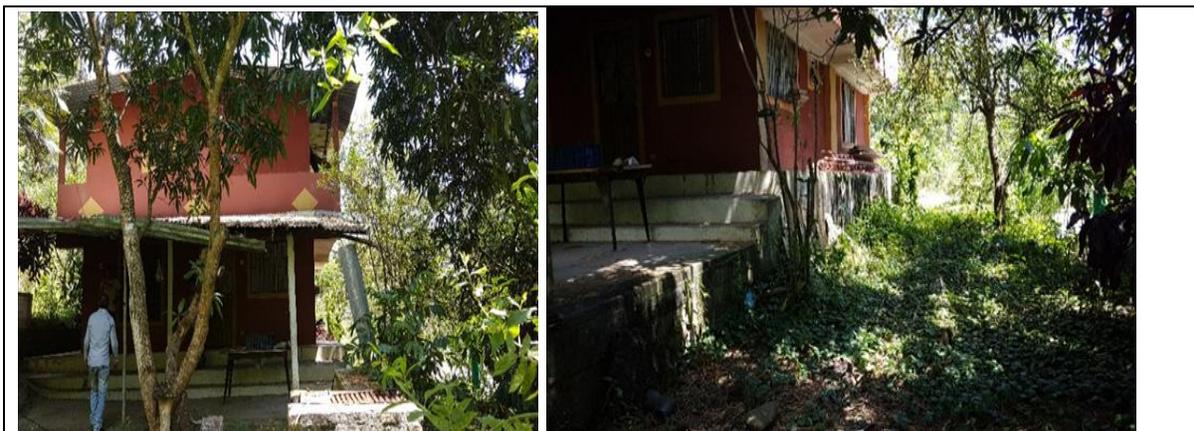
Foto 7 y 8. Vista de la estructura de la vivienda respecto al cauce del río Bogotá.

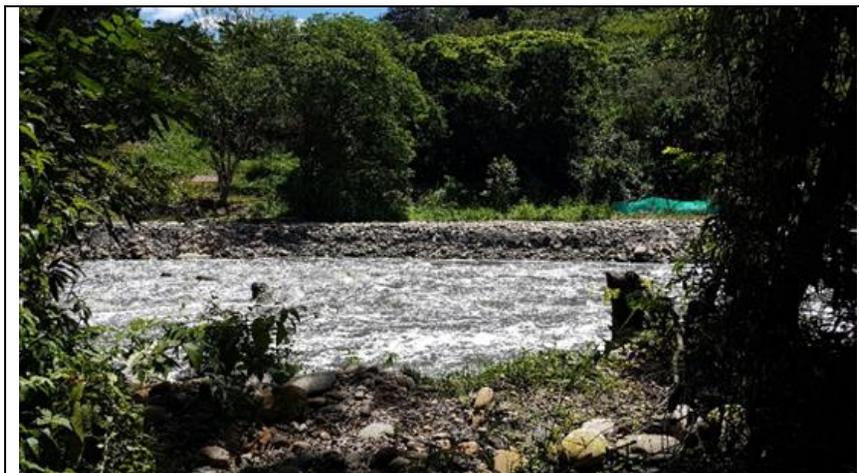
Foto 9. Se observa el jarillón conformado en ambos costados del río Bogotá.

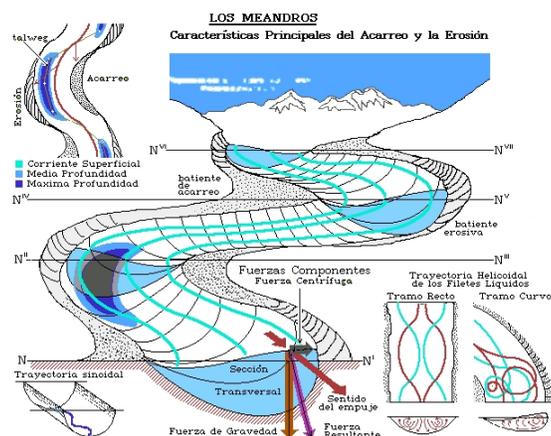
En la dinámica fluvial de este tramo del río se evidencia el cauce con formación de curvas o meandros cargados con gran cantidad de sedimentos, que con el aumento de las velocidades en las crecientes erosionan el exterior de las curvas (socavación lateral con ensanchamiento del canal por fuerza centrífuga) y profundizan el lecho.

Imagen No. 1. Características de meandro y erosión lateral.

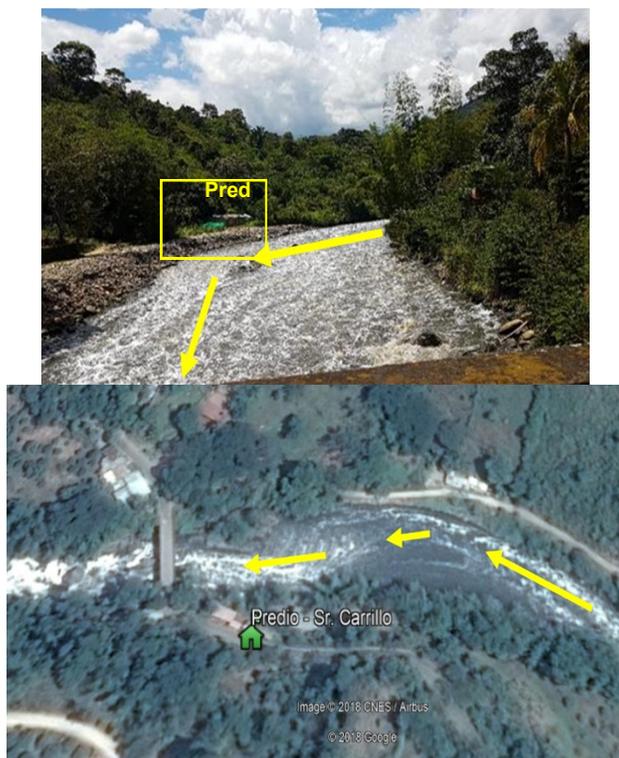
Foto No. 18 y 19. Líneas de flujo del río Bogotá en la zona de estudio.

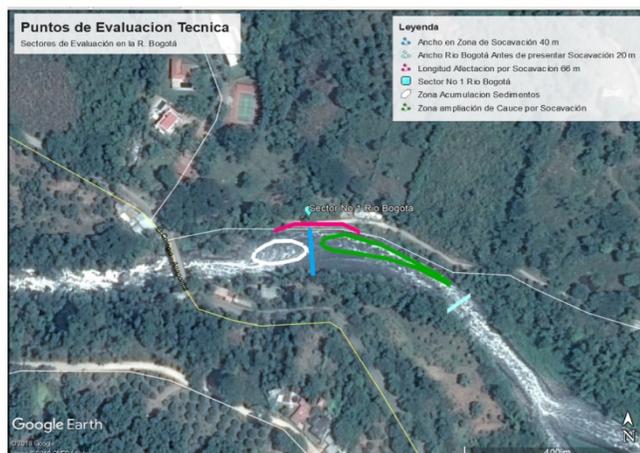
Figura 2. Localización de sectores en Estudio Sector No 1 Río Bogotá.

El proceso se presenta en la parte exterior de un meandro, el cual evidencia avances progresivos hacia la ladera, como se observa en la Figura 2, la sección de la lámina de agua antes del meandro cuenta con aproximadamente 20 metros

Por otra parte, en el lecho del río se observa que la dinámica fluvial ha generado la depositación de sedimentos posiblemente provenientes de la zona socavada aproximadamente a 35 metros aguas abajo de la zona que presenta socavación. Por lo anterior, se deben adelantar obras tendientes a mitigar el riesgo presente en la vía antes mencionada, tanto a corto plazo como medidas de emergencia, como a largo plazo como medidas de mitigación definitivas.

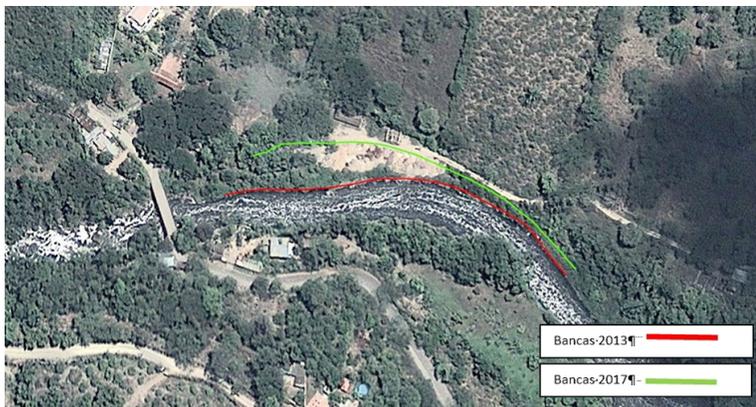
En la Figura 4 se muestra la comparación del desplazamiento del eje del cauce para la imagen satelital del año 2013 en un periodo de 4 años.

Figura 4 - Comparación del desplazamiento del eje del cauce en un lapso de 4 años para la imagen satelital del año 2017.

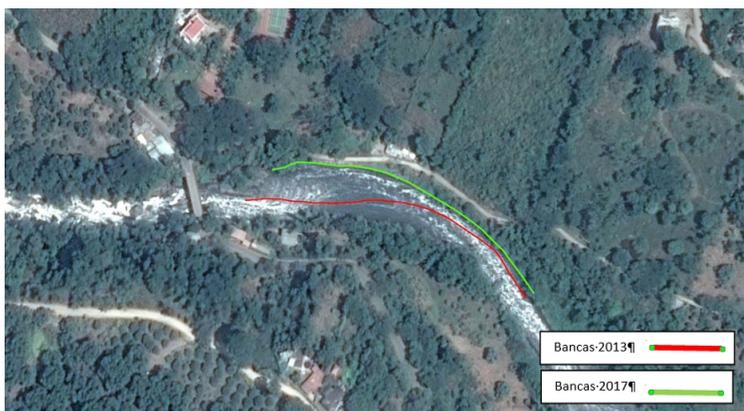
La dinámica del cauce provoca entonces procesos erosivos significativos. En la Figura 5 se muestra la comparación del desplazamiento del eje del cauce para la imagen satelital del año 2013 en un periodo de 4 años.

Figura 5 – Comparación del desplazamiento del eje del cauce en un lapso de 4 años para la imagen satelital del año 2017.

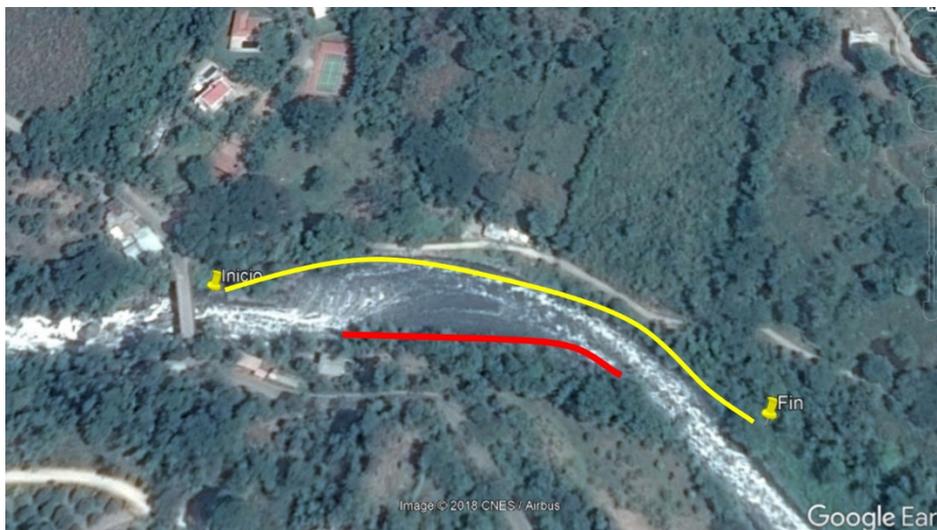
2018, y esta actividad ha contribuido con la protección de los taludes y su ubicación y longitud acordes con los puntos de mayor afectación por socavación lateral del río, preservando tanto las márgenes derecha del río Bogotá.

Imagen No. 1. Zonas intervenidas. En Amarillo recomendada en informe en rojo realizada como adicional al momento de los trabajos.

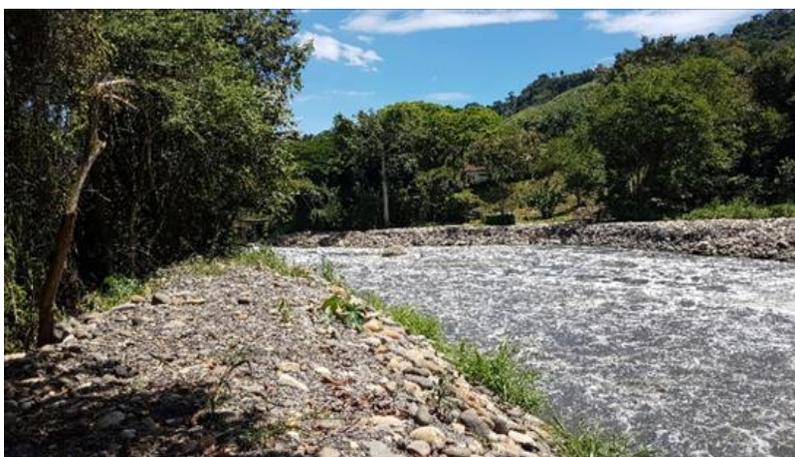
Adicionalmente, la corporación realizó también trabajos de reconfiguración de la margen izquierda hasta un sector ubicado a aproximadamente 40 metros de la vivienda del Sr. Carrillo, a pesar de que en esta zona no presentan menores velocidades y disminución de procesos de socavación lateral.

Foto No. 20. Panorámica de reconfiguración de sección – Margen izquierda y derecha del río Bogotá.

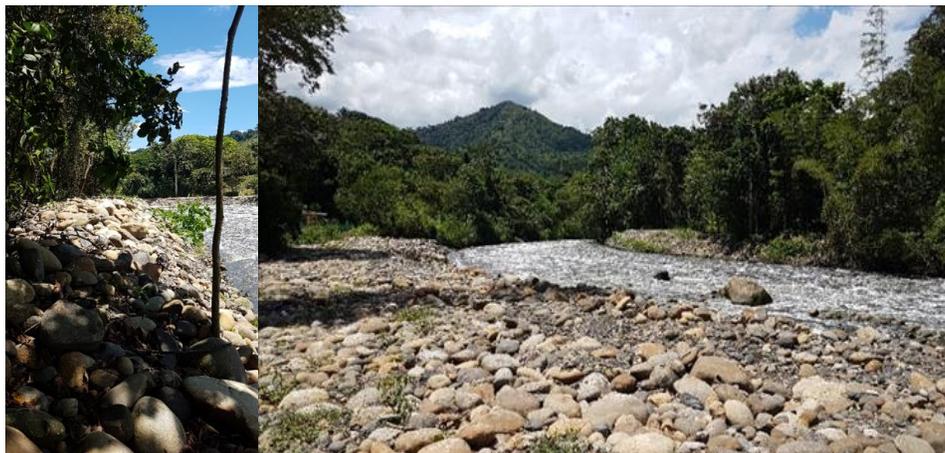
Foto No. 21 y 22. Detalles de trabajos en margen izquierda y derecha del río Bogotá.

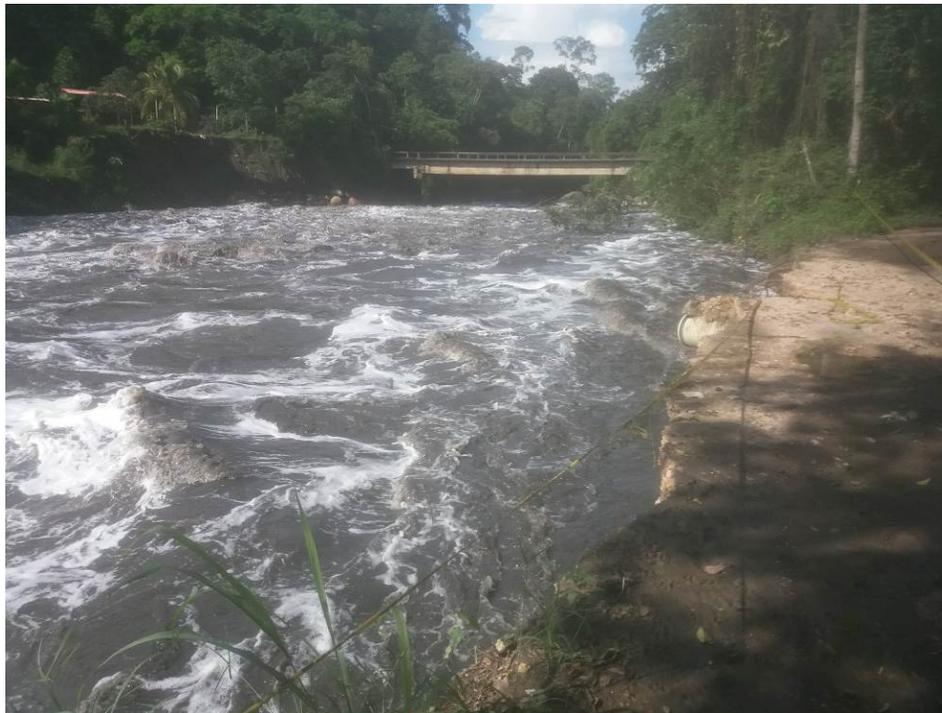
Fotografía 1. Vista de la socavación marginal derecha, pérdida de parte de la vía veredal

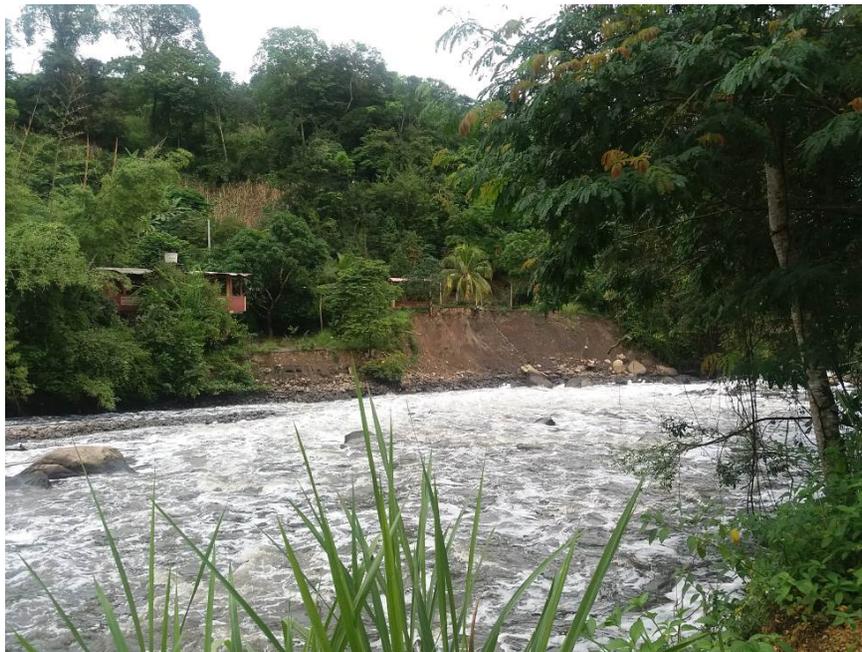
Fotografía 2. Vista de la socavación marginal izquierda

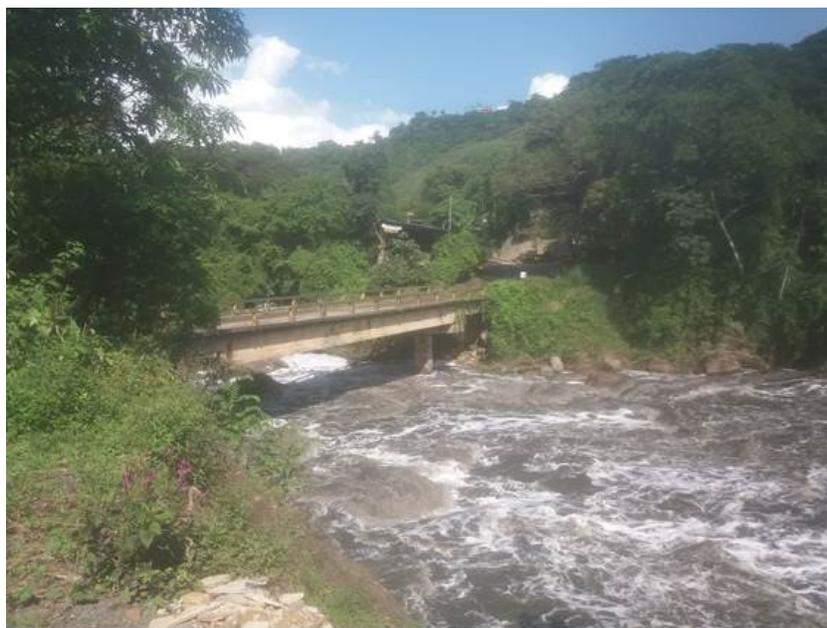
Fotografía 3. Vista del puente vehicular desde el margen izquierdo.

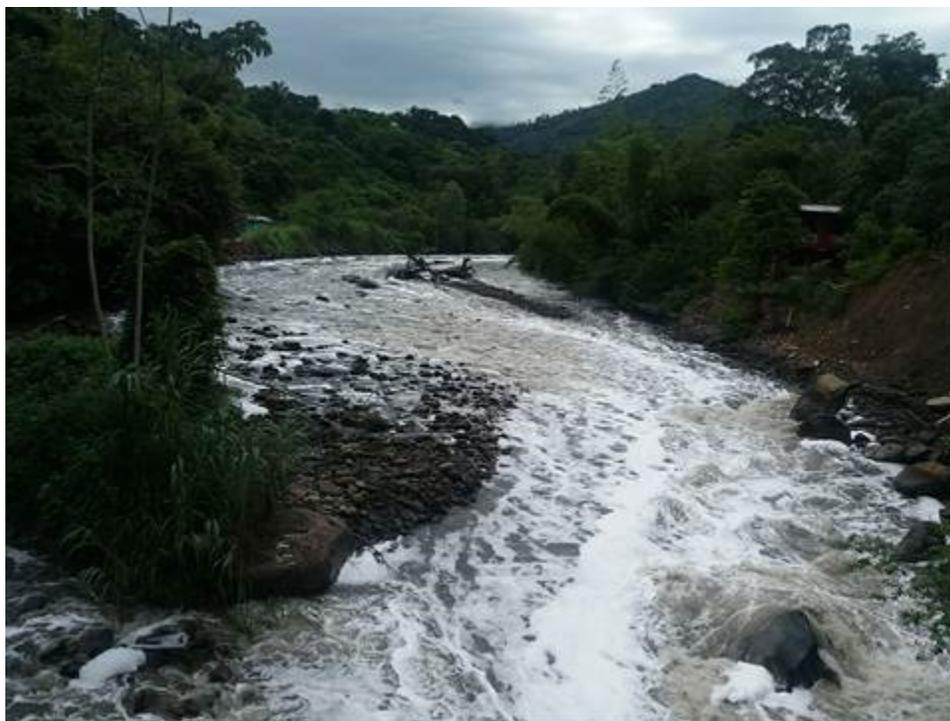
Fotografía 4. Río Bogotá sector Plenitud La Chica en fecha 11 de Julio de 2017.
Fuente: propia

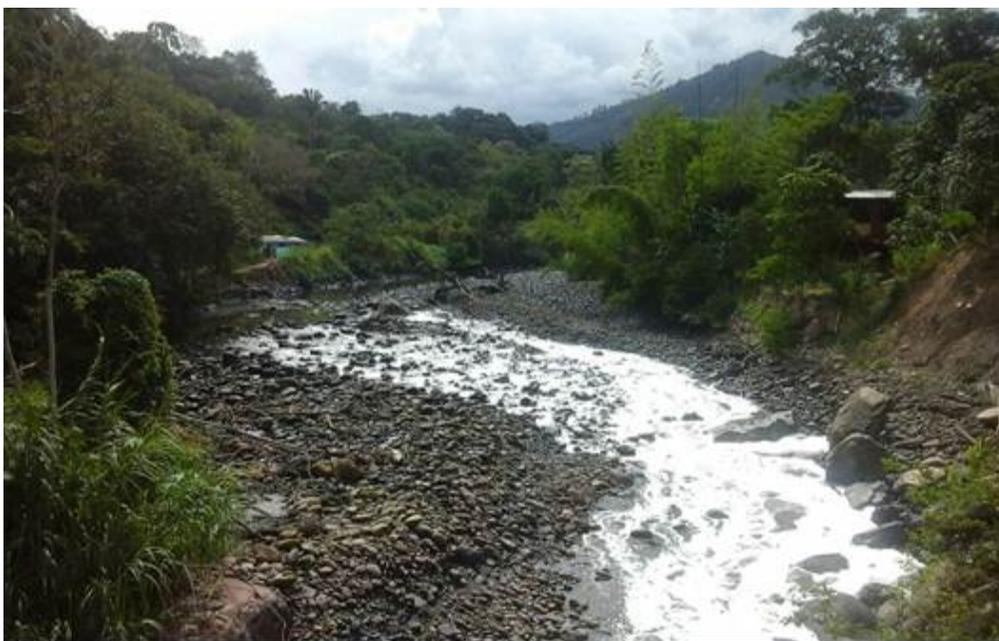
Fotografía 5. Río Bogotá Sector Plenitud – La Chica fecha 30 de Agosto de 2017.
Fuente: CMGRD Anapoima

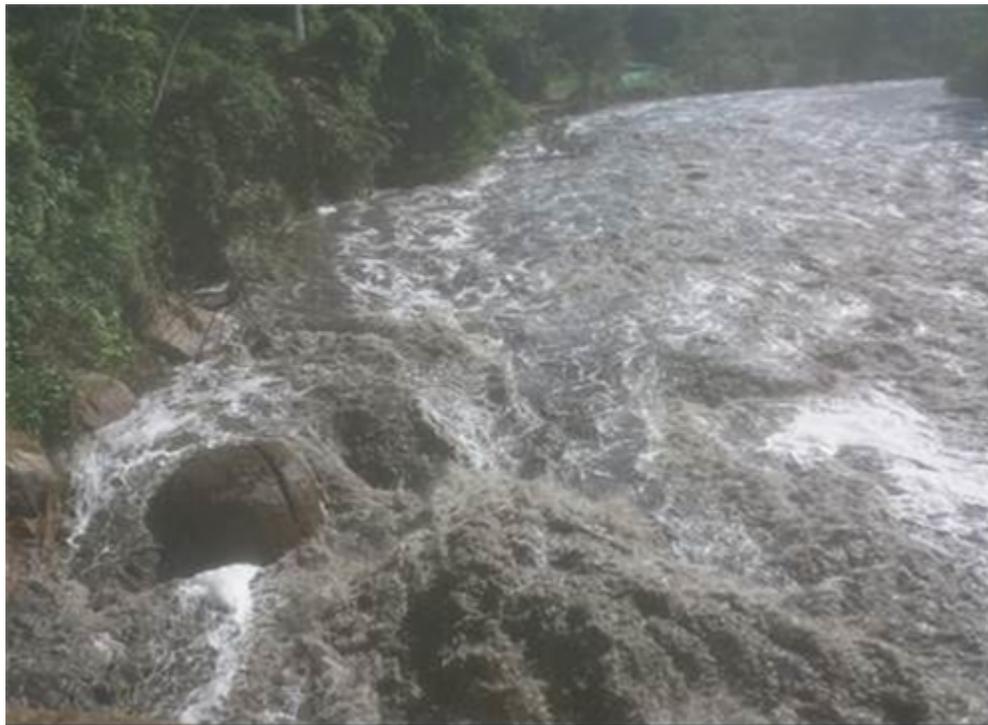
Fotografía 6. Río Bogotá sector Plenitud La Chica en fecha de Noviembre de 2017.
Fuente: propia

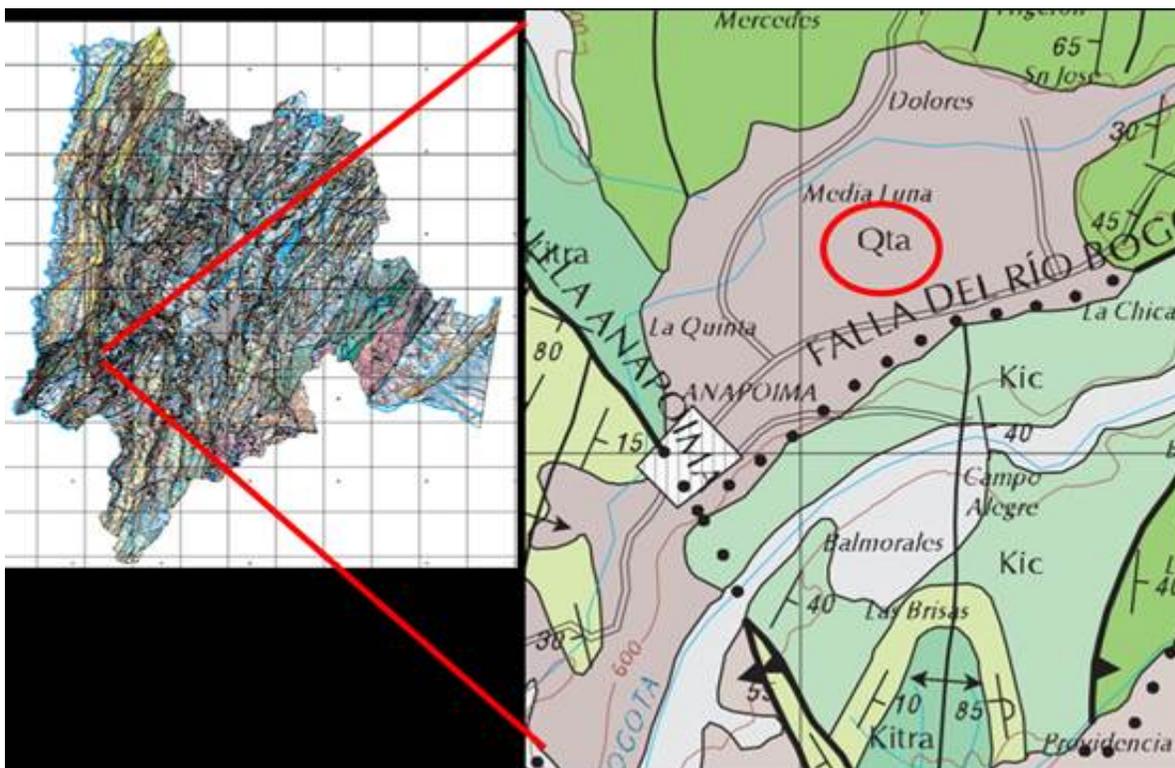
Figura 3. Formaciones Geológicas zona de estudio. Si bien el mapa está a una escala no muy detallada, la comparación en campo permite corroborar esta información.

De acuerdo con la geología estructural, el sector se encuentra inmerso en un sistema de la falla del Río Bogotá, la cual aparece al occidente de la plancha (cuadrantes A-3) siendo una falla cubierta y su plano buza al occidente; es de gran importancia, estructural y estratigráfica, pues se presentan facies diferentes a lado y lado de la falla, para rocas del cuaternario (Plancha 246).
