Radicación: 11001-3343-061-2020-00069-00
Proceso: REPARACIÓN DIRECTA
Demandantes: Margarita Santos de Alarcón y Otros
Demandado: Corporación Autónoma de Cundinamarca-C.A.R. y Otro

Asunto: CONTESTACION DE DEMANDA

Informe Técnico DRTE No. **1230** de **13 SEP. 2019**

Informe Técnico DGOAT No. 0217 de 31 JUL. 2018

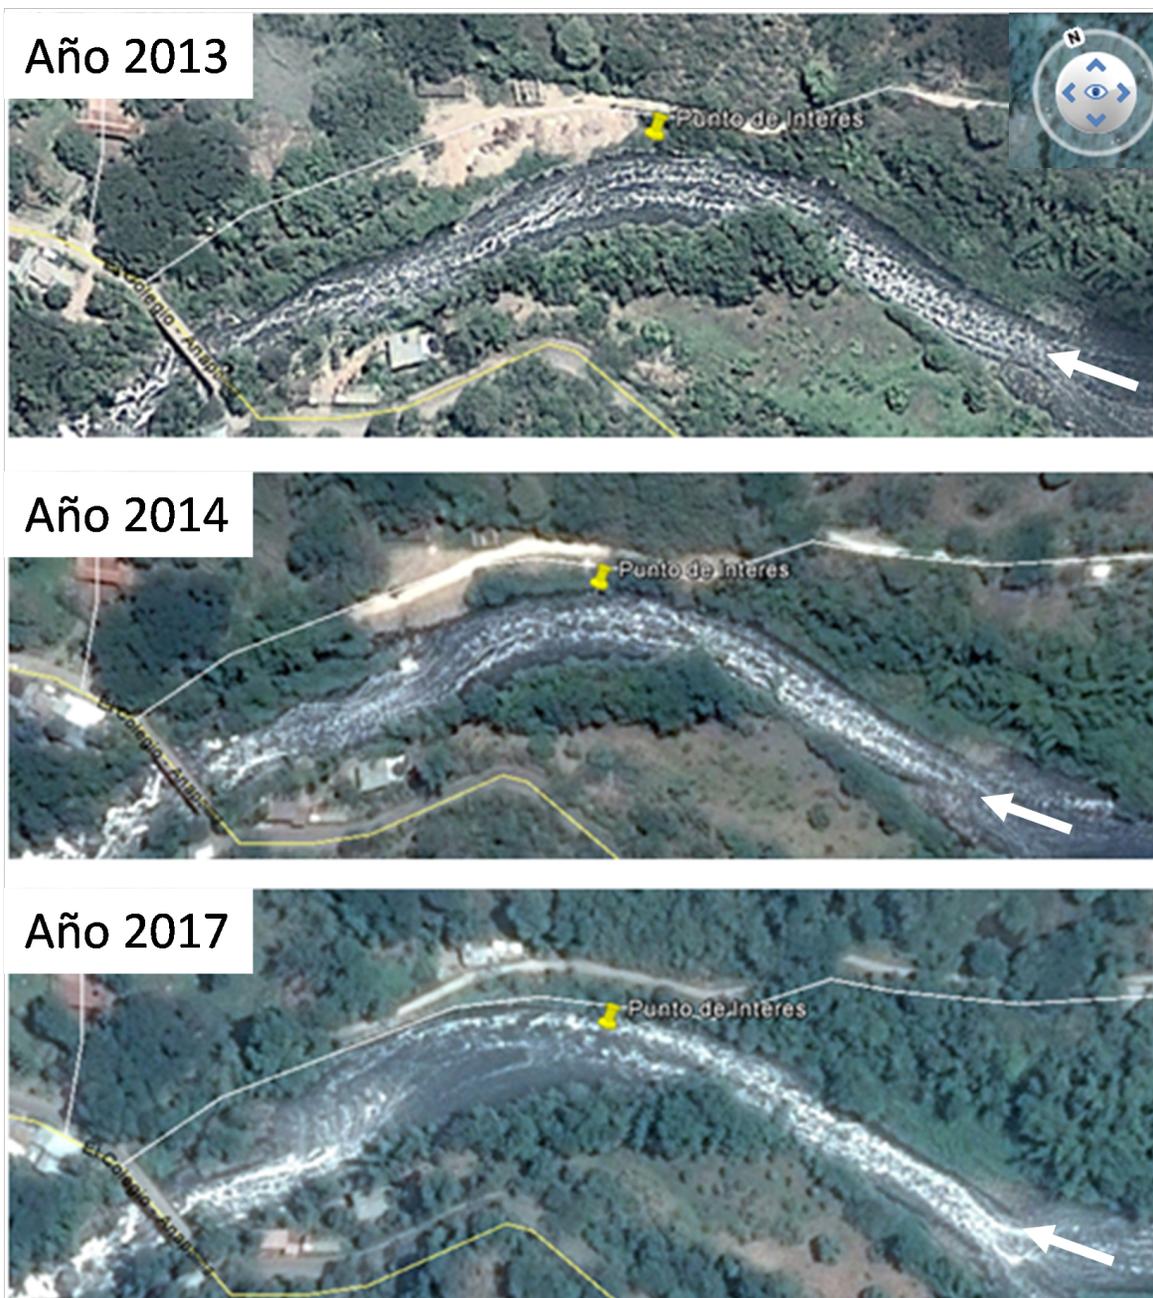
Figura 4. Procesos erosivos en el cauce del río Bogotá. Nótese la margen derecha del río la evolución del meandro.

A su vez, se deben realizar prácticas de conservación de los suelos, orientados a la protección de las laderas del río Bogotá, estableciendo cobertura vegetal adecuada que permita evitar la degradación debido a efectos climáticos y la dinámica misma de la fuente hídrica.
