JUZGADO DECIMO ADMINISTRATIVO ORAL DE CALI

SENTENCIA No. 223

MEDIO DE CONTROL: REPARACION DIRECTA
PROCESO: 76001-33-33-010-2014-00477-00
DEMANDANTE: LEYDI YURANY NUÑEZ RAMIREZ Y OTROS
DEMANDADOS: EMPRESAS MUNICIPALES DE CALI E.M.C.A.L.I
EICE E.S.P. – MUNICIPIO DE SANTIAGO DE CALI-
PLANEACION MUNICIPAL
LLAMADOS EN GARANTIA: ALLIANZ SEGUROS S.A. – LA PREVISORA S.A.

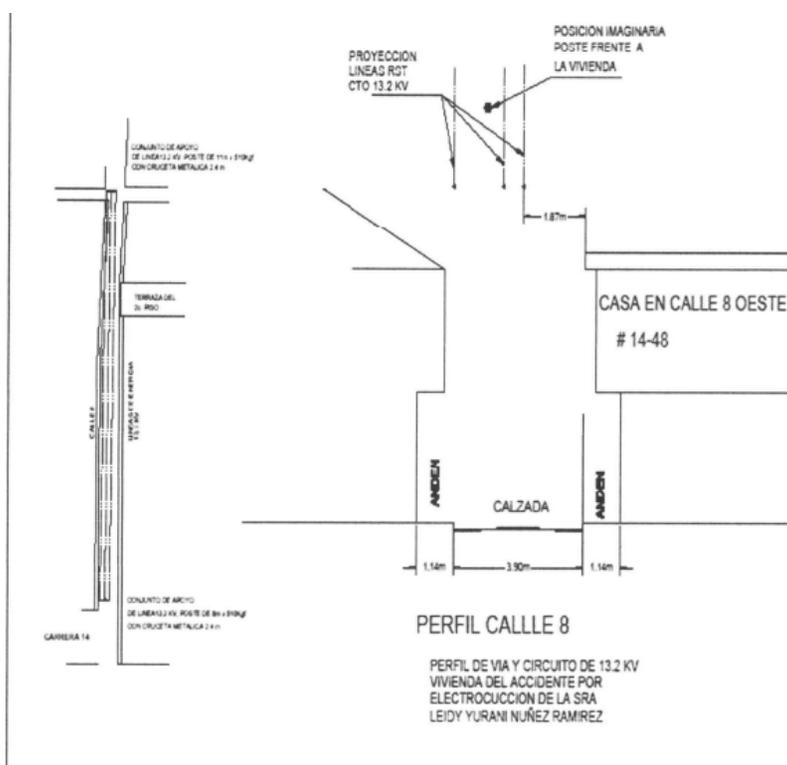
2014, que fue objeto de contradicción y de tacha, se señala que la distancia entre la terraza de la fachada del segundo piso que es prácticamente el tercer piso y la primera línea de red que ocasiono las lesiones por electrocución a la señora LEYDI YURANY NUÑEZ RAMIREZ, fue calculada en 1.87 metros y que la distancia mínima de seguridad es de 2.3 metros, conclusión a la que llego no solo con registros fotográficos, sino con la información de la propia comunidad y la visita al lugar, donde constato que los apoyos de las redes estaban en su sitio, y que solamente se habían removido la red de aérea por una red asilada.

Sostuvo además, que en una vía de 3.90 metros de ancho, es imposible construir una línea de 13.200 Voltios que cumpla con las normas de seguridad exigidas que es de 2,3 metros hacia cada lado de fachada como distancia mínima de seguridad, sumando la distancia de la vía de 3.90 m con la de los andenes que son 80 cm, eso da 5.50 m y la red da 2.20 más 2.3. por un lado y 2.3 por el otro igual a 6.80 metros, siendo una red peligrosa, para las personas que estén en un balcón, en un techo y que accidentalmente puedan acercarse a la línea. Según el siguiente plano:

Esta prueba pericial será valorada, sin lugar a declarar su tacha, por ser rendida por un profesional conocedor de la materia y con amplia experiencia en redes, quien se basó para su dictamen, en fotografías documentadas en el informe, las cuales hace relación a las cuerdas o redes de alta y baja tensión que se encuentran en frente del inmueble donde ocurrió el siniestro, lo manifestado por la comunidad, y lo observado en visita al lugar de los hechos.

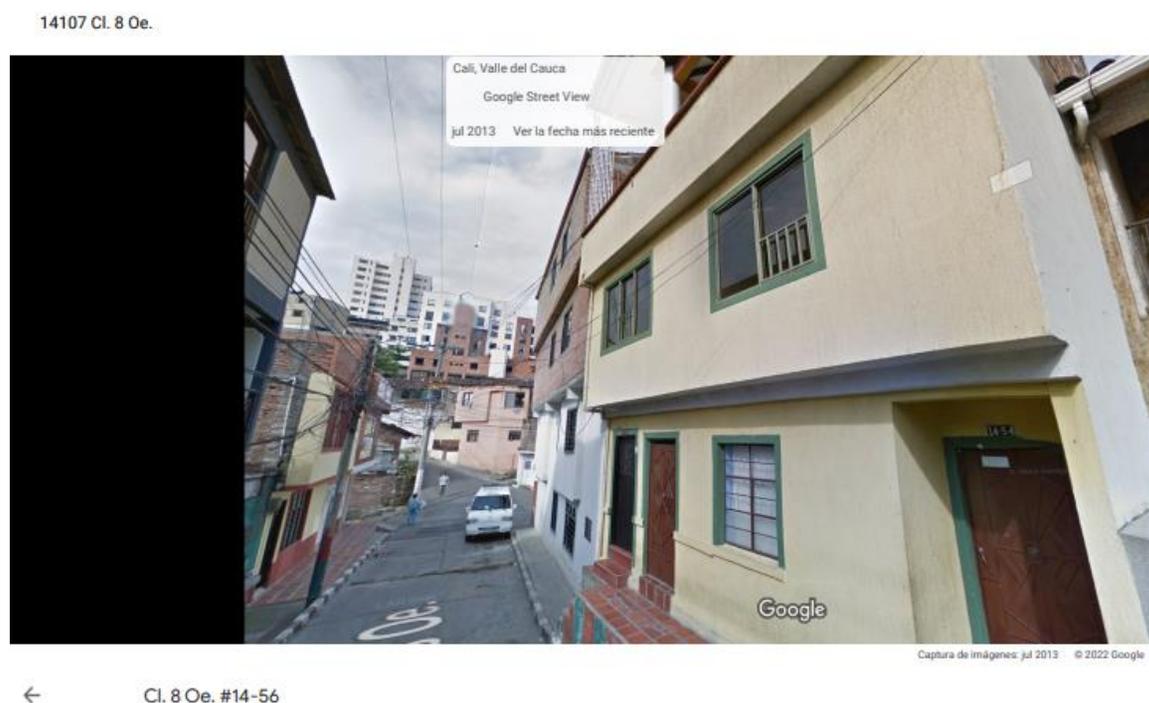
FOTO GOOGLE MAPS DE 13 DE JULIO DE 2013

Lo anterior, dado que ingresando a la aplicación de Google Maps, encontramos imágenes de julio de 2013⁶¹, donde se ve claramente la línea de media tensión de 13.200 voltios antes de ser retirada.

En este punto, bien la parte demandante allegó al expediente unas fotografías, al ser corroboradas con otras fuentes como Google maps, y las fotos tomadas en la visita especial del 21 de noviembre de 2018, se les dará merito probatorio, pese a no existir certeza de la persona que las tomo y al ser reconocidas por la testigo Carolina Calderón Moreno, en el trámite del proceso, así como a las fotos aportadas en el informe psicológico.

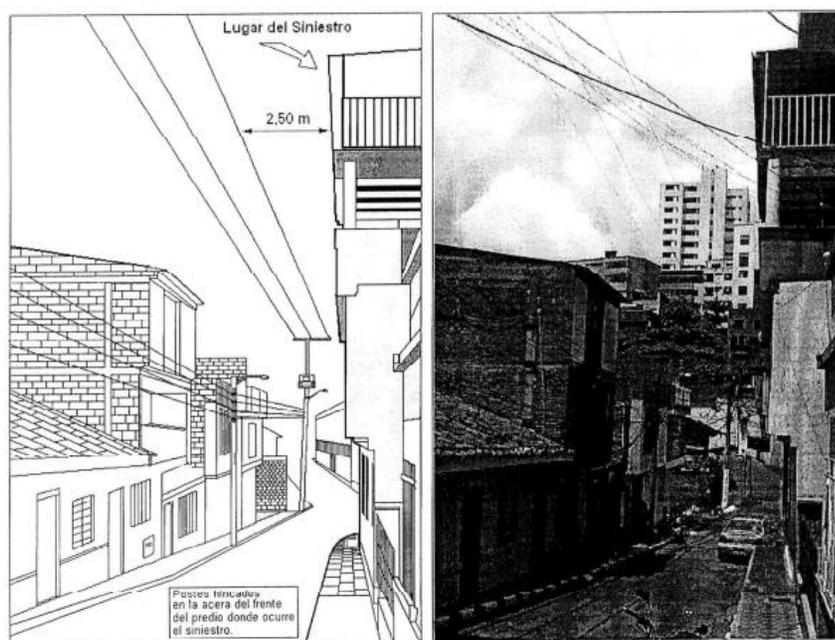
Foto del plano tomada del informe técnico

Por otra parte, de lo argumentado por EMCALI E.I.C.E E.S.P., según informe técnico del 06 de agosto de 2014, elaborado por el abogado LUIS FERNANDO VALENCIA OSPINA, funcionario de EMCALI, se establece que la red de media tensión de 13.200 voltios, se encontraba a más de 2.50 metros de distancia del tercer piso del predio donde ocurrió el accidente, la cual se conserva pese al desarrollo de la construcción, dado que la distancia

inicial desde el frente de la propiedad de línea vertical de la red, era de 2,40 mts, como lo explico en su declaración de fecha 13 de diciembre de 2018, cuya tacha tampoco será aceptada, por ser un profesional idóneo, con amplia trayectoria y capacidad técnica para rendir su declaración, sin parcialidad para las partes. Ya que además, dicha información fue documentada en el Oficio 521.5 - DM-1142 de 24 de abril de 2014, suscrito por el Jefe del Departamento de Mantenimiento Energía UENE EMCALI E.I.C.E. E.S.P., donde especifica que el 13 de junio de 2013, se registró un reporte del daño No. 182224, línea primaria rota, acudiendo el Grupo 56, que da cuenta de un accidente por electrización, disparo del Circuito Cristales a las 15:21 horas, como consta en el registro de bitácora de coordinación daños de energía: "Lesionado: LEYDI YURANY NUÑEZ RAMIREZ. Dirección: Calle 8 Oeste No. 14-48 Tercer piso. Observaciones: En la Calle 8 Oeste No. 14-56 terraza de la casa, la señora LEYDI YURANY NUÑEZ RAMIREZ, toco línea primaria con una varilla de 3/8, fue remitida al Hospital Departamental".
