## CONTESTACIÓN DEMANDA CONTRA HEXAGONOS DEL LLANO PROCESO 50001315300320220015900

**REF:** Declarativo de **BANCO DAVIVIENDA S.A.** y **ANA VICTORIA ROMERO MEDRANO** contra **HEXÁGONOS DEL LLANO CÍA. LIMITADA**  
**RAD:** 50001 3153 003 2022 00159 00

**ASUNTO:** CONTESTACIÓN DE DEMANDA, FORMULACIÓN EXCEPCIONES DE MÉRITO y SOLICITUD SENTENCIA ANTICIPADA.

# **ESTUDIO DE SUELOS Y ANÁLISIS GEOTÉCNICO PARA ESTUDIO DE VULNERABILIDAD SISMICA Y REFORZAMIENTO ESTRUCTURAL DE LA CASA 14: BOUGANVILLES RESERVADO VILLAVICENCIO – META**

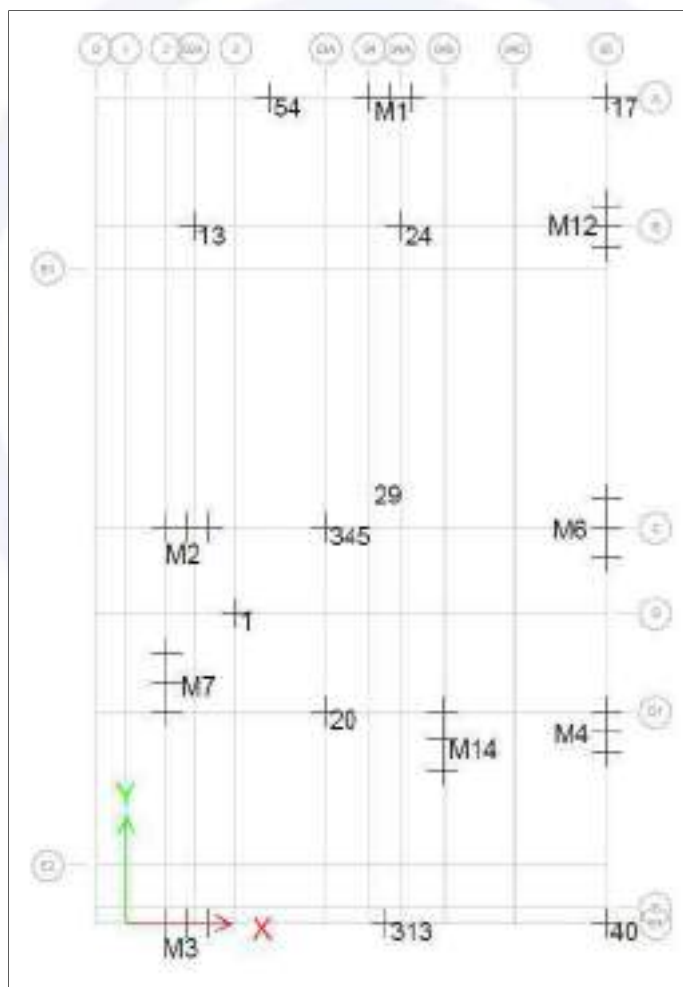
El modelo utilizado para calcular los asentamientos consideró las cargas resultado del análisis estructural de reforzamiento, la capacidad portante recomendada y el tamaño de las zapatas correspondiente:

**Ilustración 12** Puntos de análisis. **Fuente:** Elaboración propia.

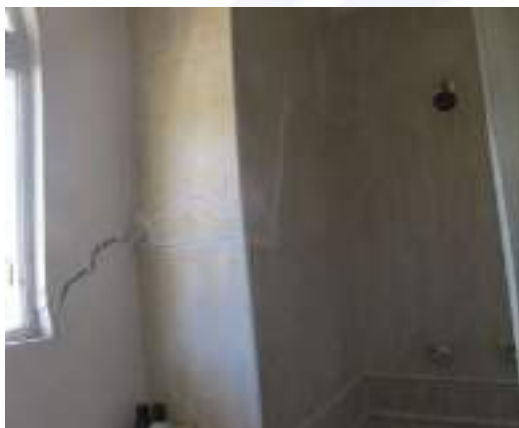
Imagen 21. Grieta en fachada Eje F

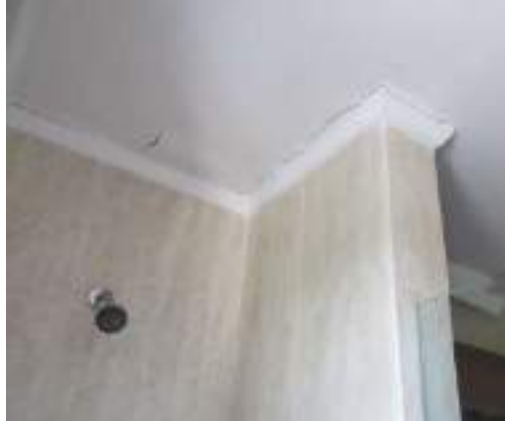
Imagen 22. Grieta en fachada Eje 10

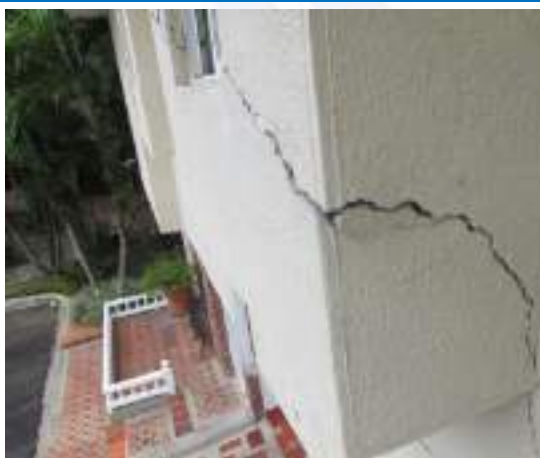
Imagen 23. Grieta en  
fachada e:8 mm

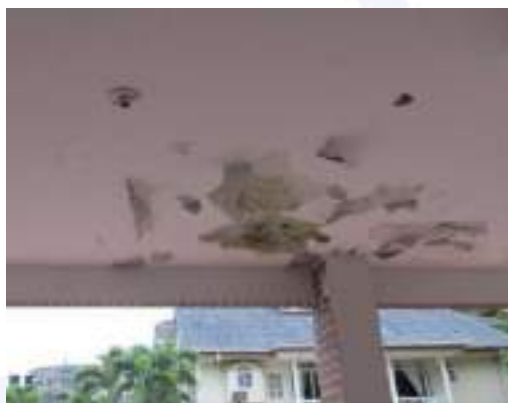
Imagen 39. Descascara miento de acabados en losa maciza parqueadero.
