ALCALDÍA DE
SUPÍA

SP-599-2020
Supía, 23 de diciembre de 2020

ASUNTO: Respuesta a derecho de petición sobre mobiliario urbano y espacio público

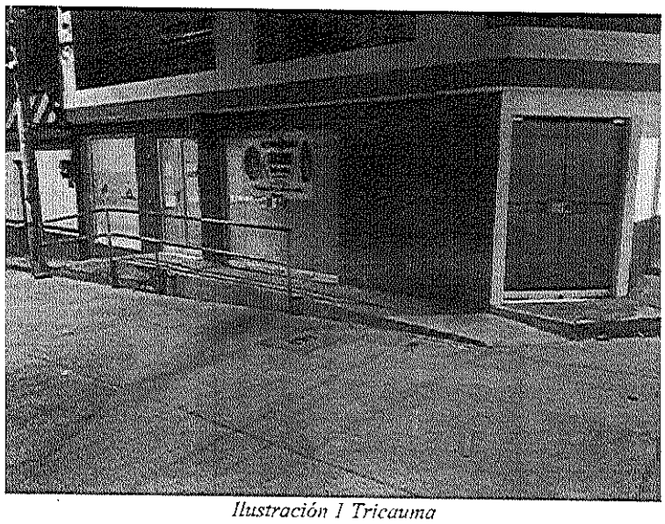
El día 20 de diciembre se realizó la visita a los puntos antes indicados por parte de personal adscrito a la Secretaría de Planeación, Obras Públicas y Desarrollo Económico, donde se evidenció que la máxima pendiente presente en las rampas de acceso y tránsito de TRICAUMA, Microempresas y la parroquia nuestra señora del Carmen, son del 12-14%, que es la pendiente que garantiza la circulación libre a todas las personas, principalmente aquellas con movilidad reducida, permanente o temporal, cabe resaltar que los andenes que continúan a una altura mayor a la del anden cuentan con las barandas metálicas de seguridad.

Ilustración 1 Tricauma

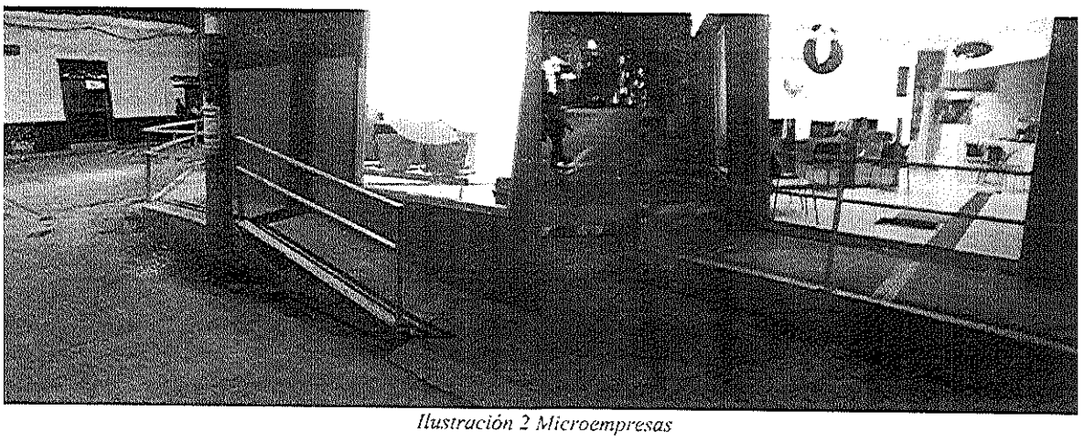
Ilustración 2 Microempresas

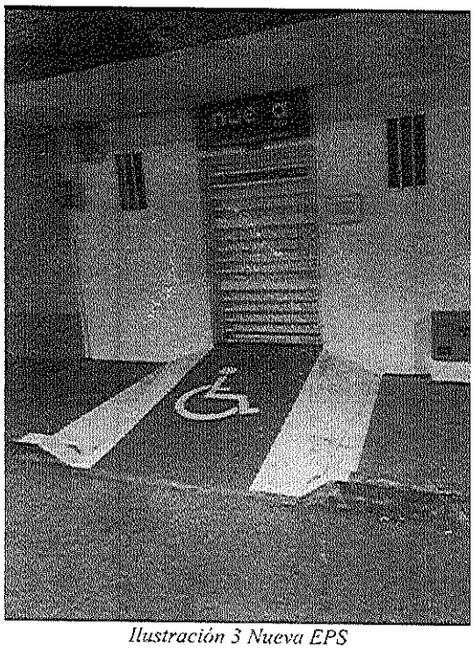
Sin embargo, las rampas laterales de confa y La nueva eps, no cumplen con las pendientes estipuladas, por lo que están generando un cambio brusco de nivel, interrumpiendo el paso para los peatones, principalmente los de movilidad reducida, por lo que se enviará la solicitud de reposición para generar la respectiva adecuación, además, se notifica que las licencias de dichas intervenciones son archivos de administraciones pasadas, tornándose tedioso e innecesario dicho trámite, debido al descuido respecto a las autorizaciones y supervisiones de las mismas.

Ilustración 3 Nueva EPS

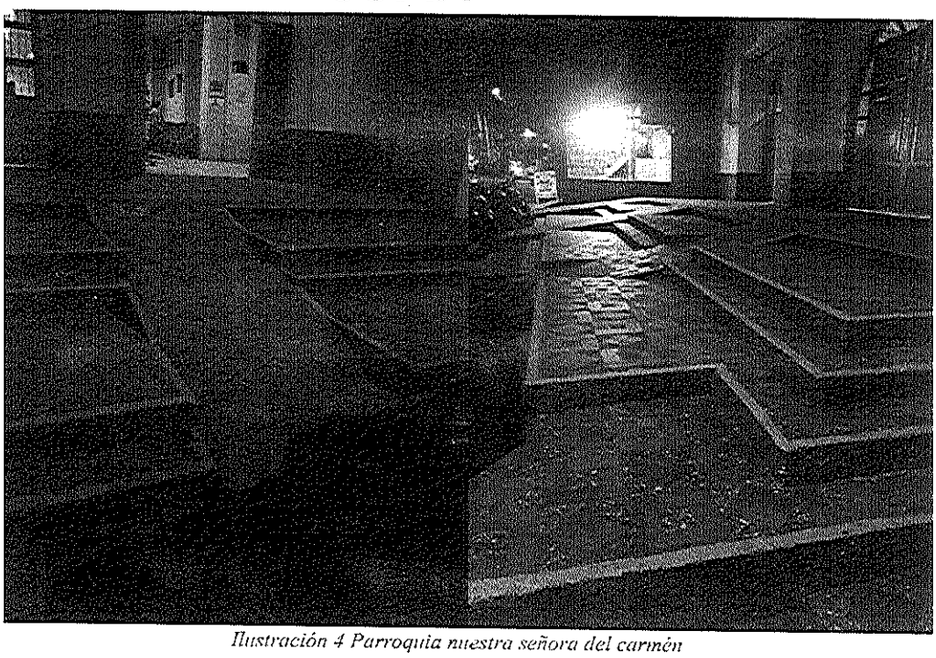
Ilustración 4 Parroquia nuestra señora del carmén

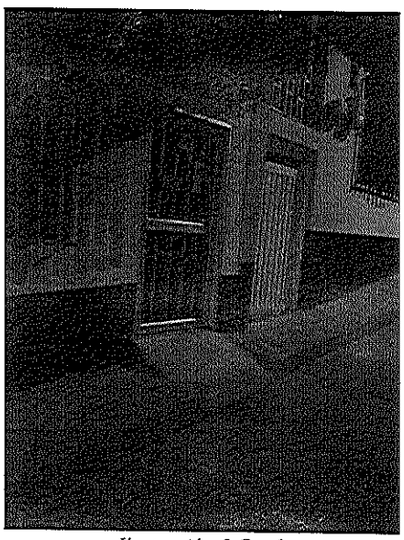
Ilustración 5 Confa

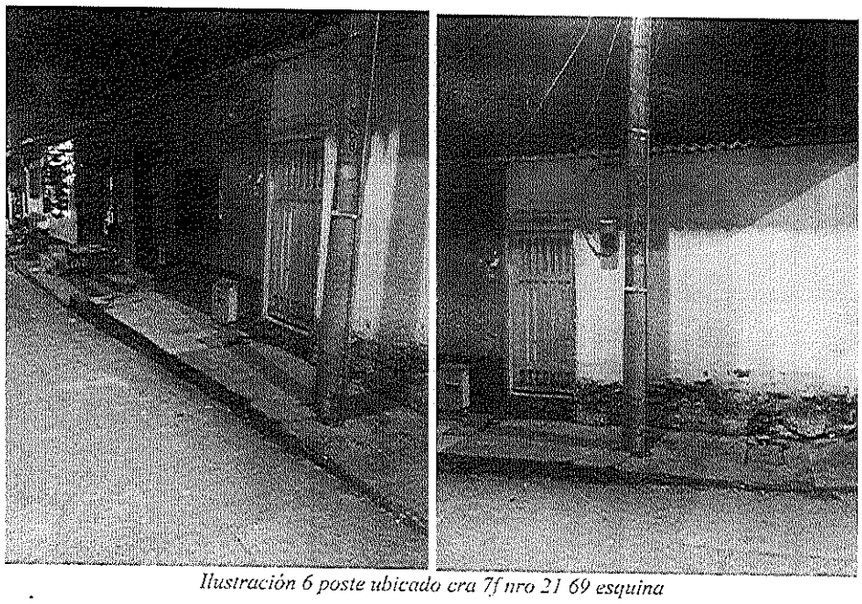
- El poste ubicado en la dirección cra 7f nro 21 69 esquina, posee una distancia de 50cm respecto al fachada de la vivienda y 35cm respecto al sardinel de la vía.
- El poste ubicado en la dirección Calle 21 nro 7d 30, posee una distancia de 58cm respecto a la fachada de la vivienda y se encuentra en la mitad de esta.
- El poste ubicado en la dirección Calle 21 nro 8 20, posee una distancia de 50cm respecto al fachada de la vivienda y 16cm respecto al sardinel de la vía.

Ilustración 6 poste ubicado cra 7f nro 21 69 esquina

Finalmente, respecto a la solicitud en cuestión, se propone que las personas con movilidad reducida que se vean afectadas por la ubicación de los postes y del mobiliario urbano, generen una acción de tutela, respecto a cada entidad a la que pertenezca sea de redes eléctricas o de telecomunicaciones, para que el proceso sea mucho más rápido, sin embargo, desde la administración municipal se esperará contar con la respectiva disponibilidad presupuestal, para generar un proyecto que tenga como objeto la adecuación y desplazamiento del respectivo mobiliario urbano que genere impedimentos de movilidad a las personas principalmente con discapacidades físicas.

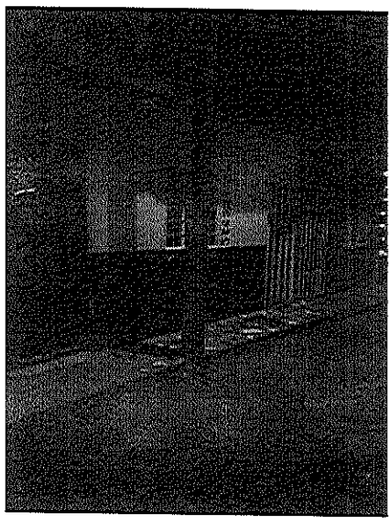
Ilustración 7 Poste ubicado en la Calle 21 nro 7d 30

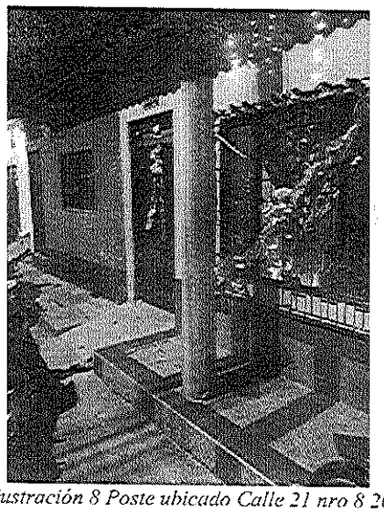
Ilustración 8 Poste ubicado Calle 21 nro 8 20
