CASO 26: sector barrio el pomo.
MELVA GARCIA
CC. 21893579
CEL: 3147344006
Habitan 2 personas mayores de edad.

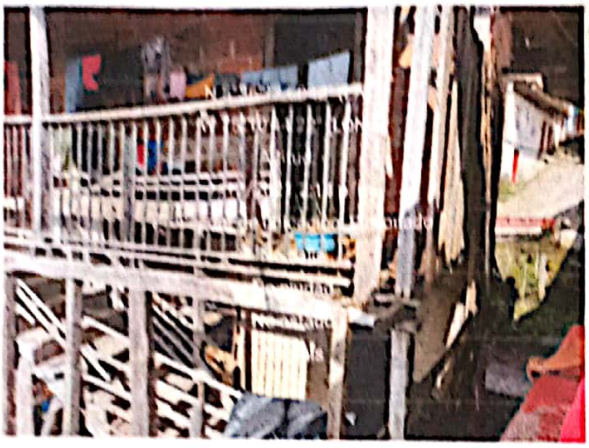
Se realiza visita de la secretaría de planeación municipal por parte del contratista en gestión de riesgo al predio por petición de la señora Melva García donde se acerca a la oficina de planeación presentándose como propietaria y requiriendo dicha visita, por motivo de daño en la estructura y cubierta de la vivienda ocasionado por alto deterioro del nivel superior con riesgo de colapso, con evidencia fotográfica como se muestra a continuación.

Debido a las condiciones en las cuales se observó el sitio afectado por el deterioro y abandono de los propietarios los cuales no se encuentran en el municipio y no ha sido posible la comunicación, se recomienda evacuación preventiva y posterior demolición y/o desmonte de la estructura en sus elementos de inminente desplome ya que se encuentra en alto riesgo.
