**INFORME AFECTACION VIVIENDA
CALLE 14 No. 9-49**

Propietario: MARIA ROSA CORDOBA MORA

**I.C. JAVIER ANDRÉS RUEDA Z.
M.P. 52202-56939 C.P. NARIÑO**

SAN JUAN DE PASTO, MAYO DE 2017.

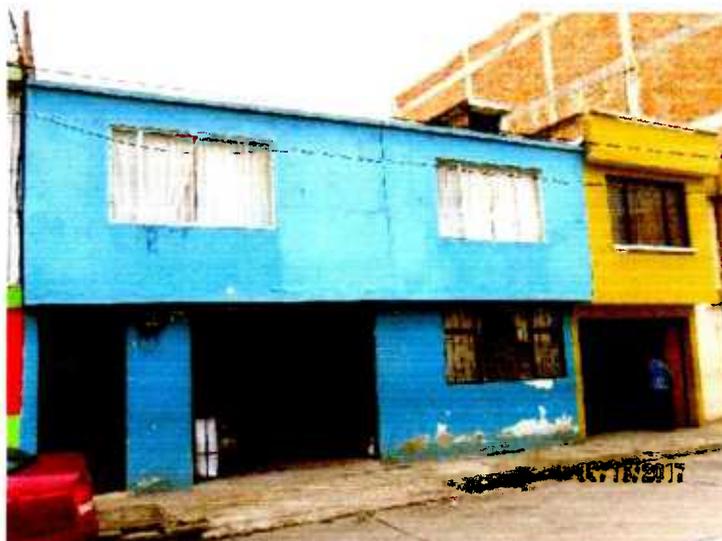
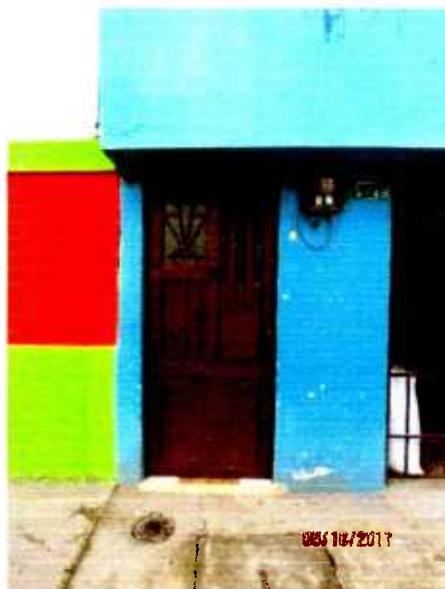
FACHADA

Los agrietamientos se aprecian en las fachadas tanto interiores y exteriores, al igual que en sus revestimientos. Se comprueba desplomes en muros y carpinterías.

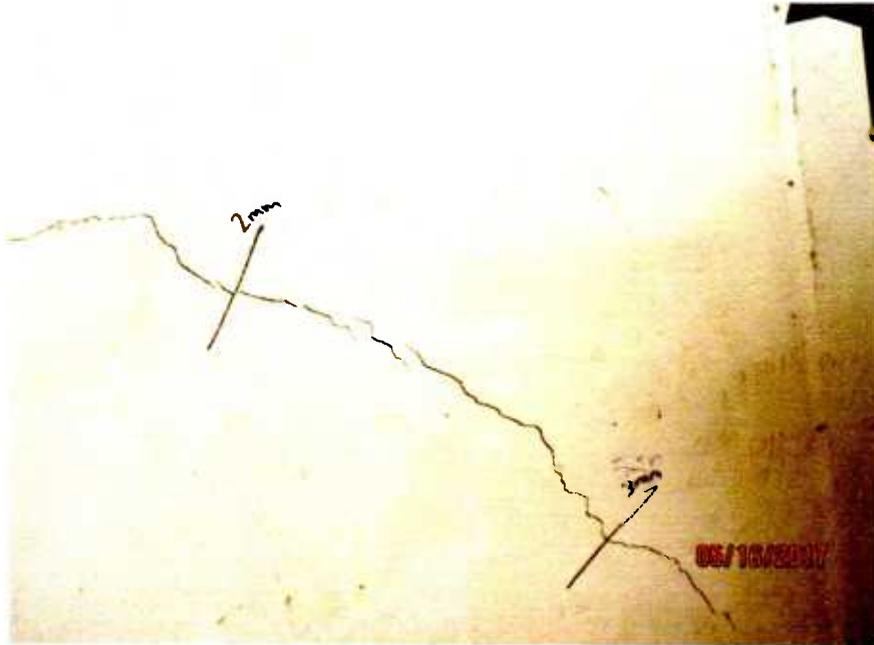
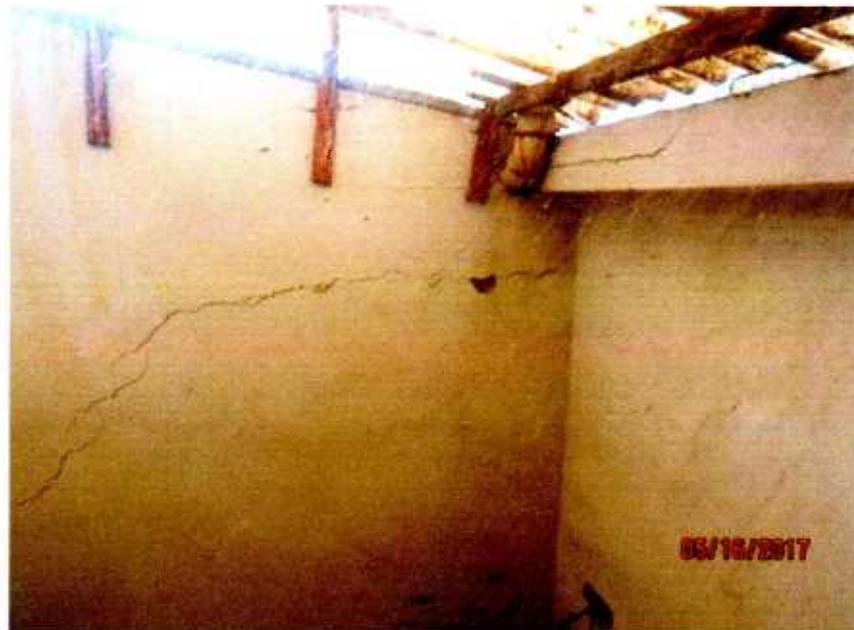
**INCREMENTO ESPESOR GRIETAS
BODEGA**

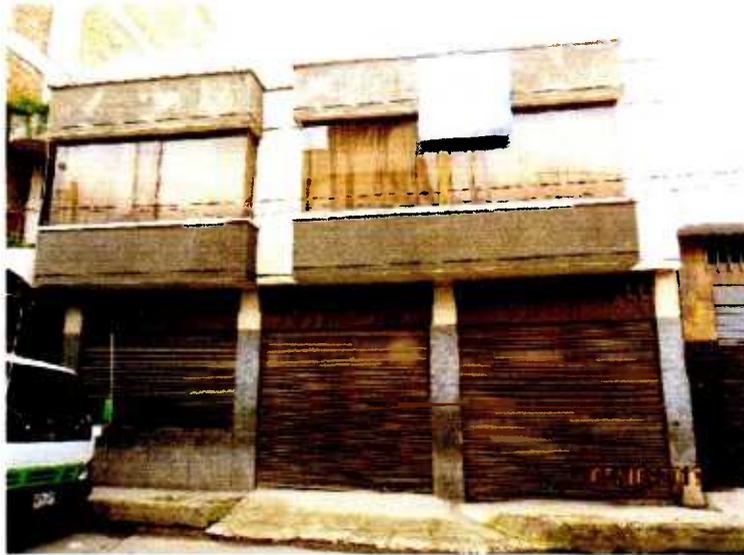
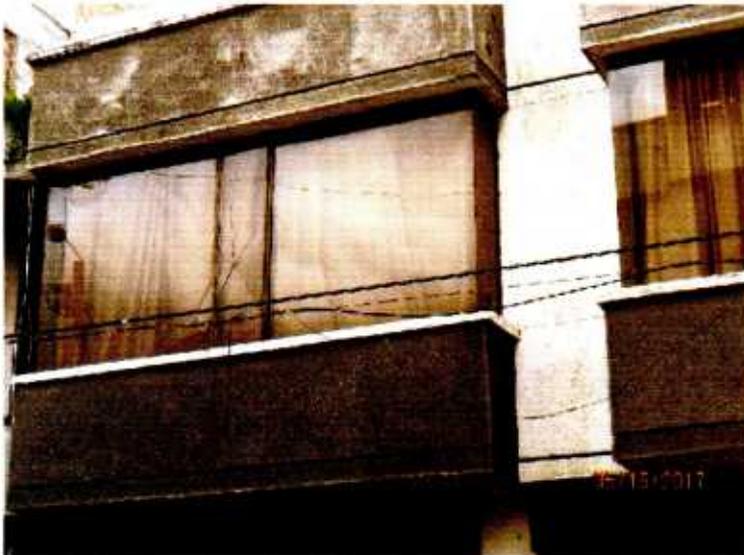
FACHADA

Los agrietamientos se aprecian en las fachadas tanto interiores y exteriores, al igual que en sus revestimientos. Se comprueba desplomes en muros y carpinterías.

Signos externos apreciados	Si	No
Fisuras y/o grietas en los cerramientos	x	
Erosión de elementos de fachadas	x	
Síntomas de desprendimientos en elementos de fachadas	x	
Observaciones: Hay pérdida de verticalidad en puertas y ventanas

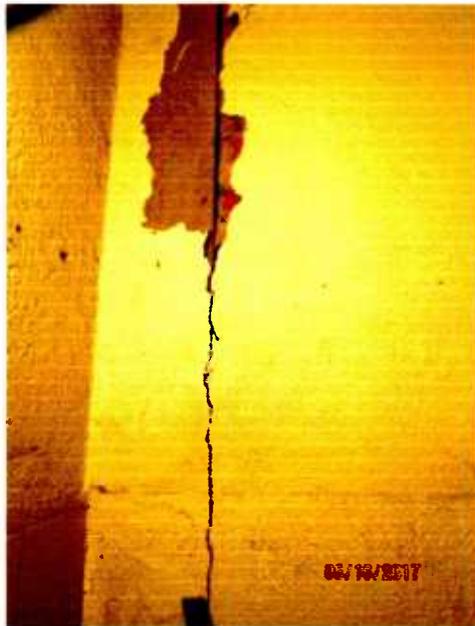
INTERIOR DE LA VIVIENDA

Las lesiones (grietas, fisuras y desplomes) son apreciables en todo el inmueble y se pueden medir directamente en los elementos constructivos (paredes, techos, etc.).

En este caso nos indica que hay compromiso grave debido a que son grietas diagonales en muros, separación de los muros de fachada, por movimiento en las condiciones de apoyo del inmueble, que se empezaron a generar con la construcción vecina.

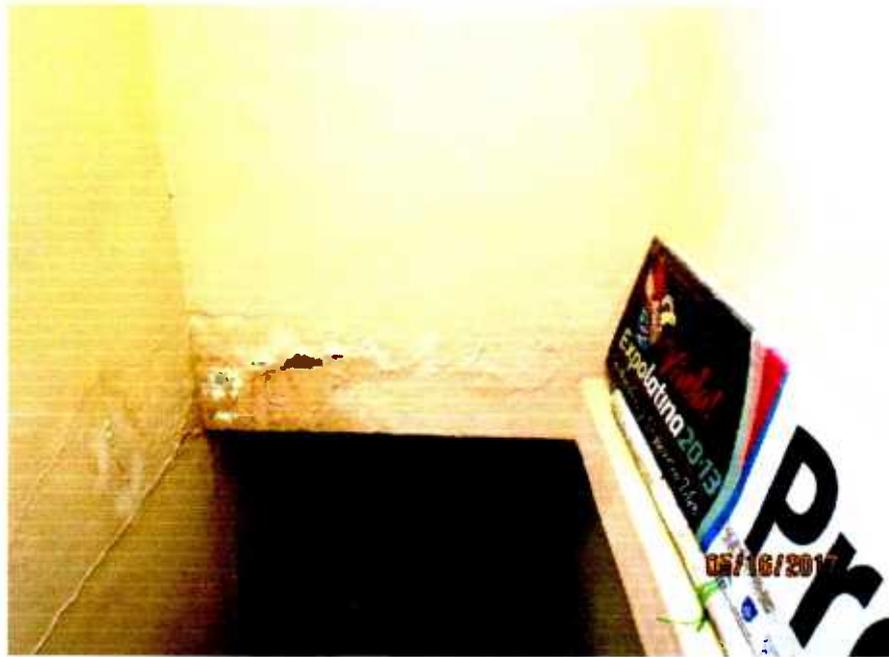
INCLINACION EN EL PISO

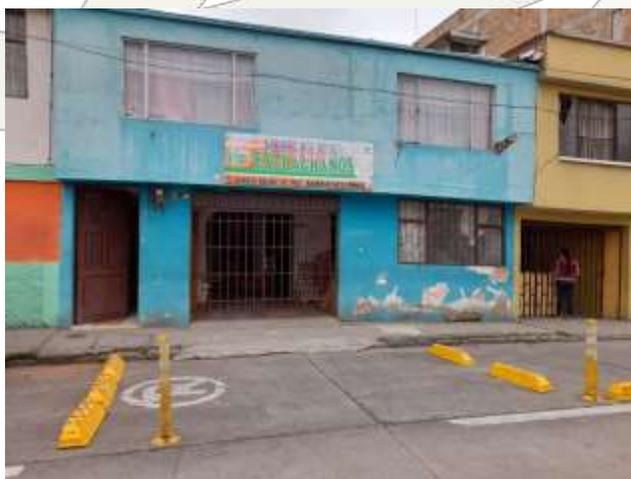
Fotografía 2_ Fachada del Inmueble al año 2021
