RADICADO 252863103001-2016-00551-00

| Proceso | VERBAL SEGUIDO DE EJECUTIVO |
| Demandantes | AREALUM & CIA. LTDA |
| Demandado | PROKSOL S.A.S. |

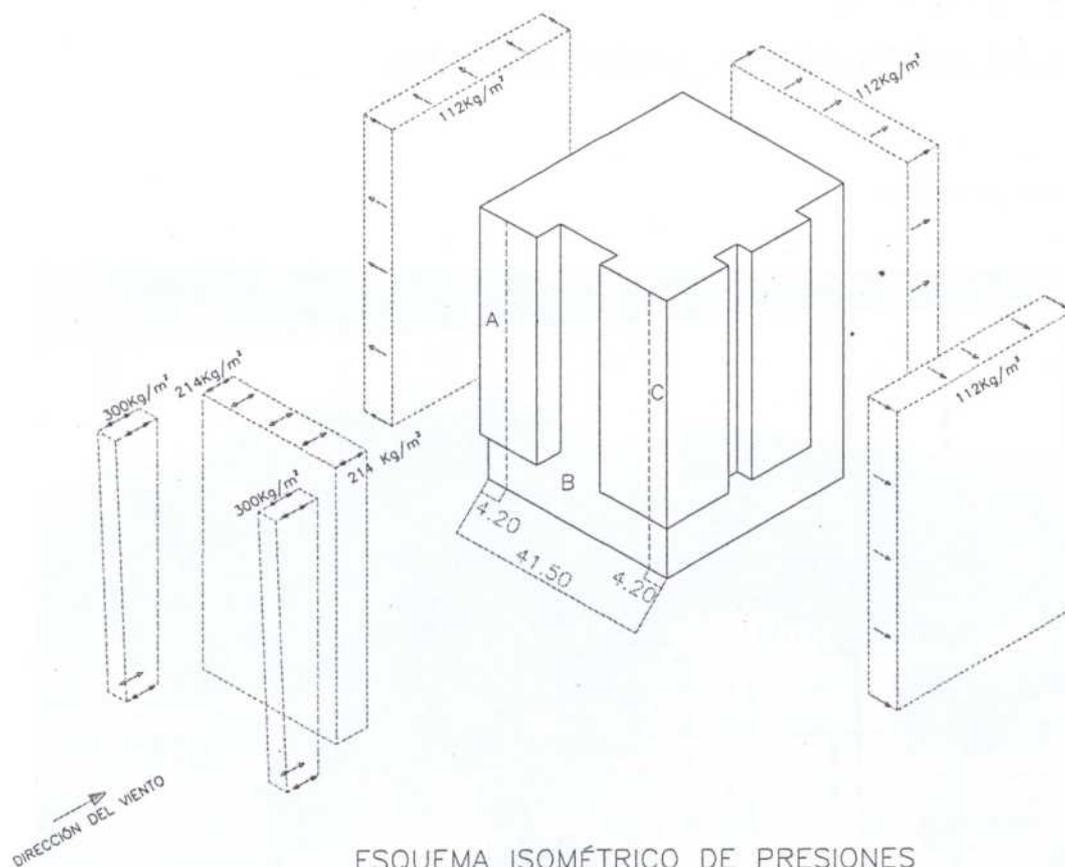
ESQUEMA ISOMÉTRICO DE PRESIONES
DE VIENTO SOBRE LAS FACHADAS
DEL EDIFICIO 4-24

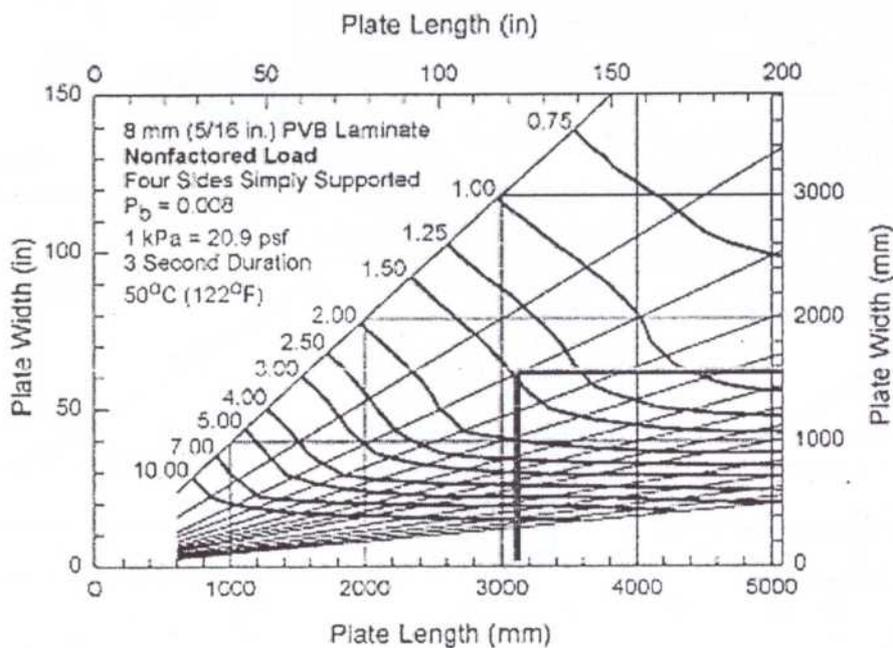
Grafico 2. Diseño del espesor de vidrio soportado en cuatro lados.

Asumiendo que se corrigiera el anterior defecto y que el vidrio logrará ser soportado en sus cuatro lados, el gráfico 2 muestra la capacidad que tendría el vidrio en estas condiciones. Para longitudes entre apoyos de 3.1m y 1.6 m se obtiene una resistencia de 1.5 KPa (150 kgf/m²). Este valor sigue siendo inferior a la presión máxima obtenida con los parámetros de la NSR 10 (3 KPa).

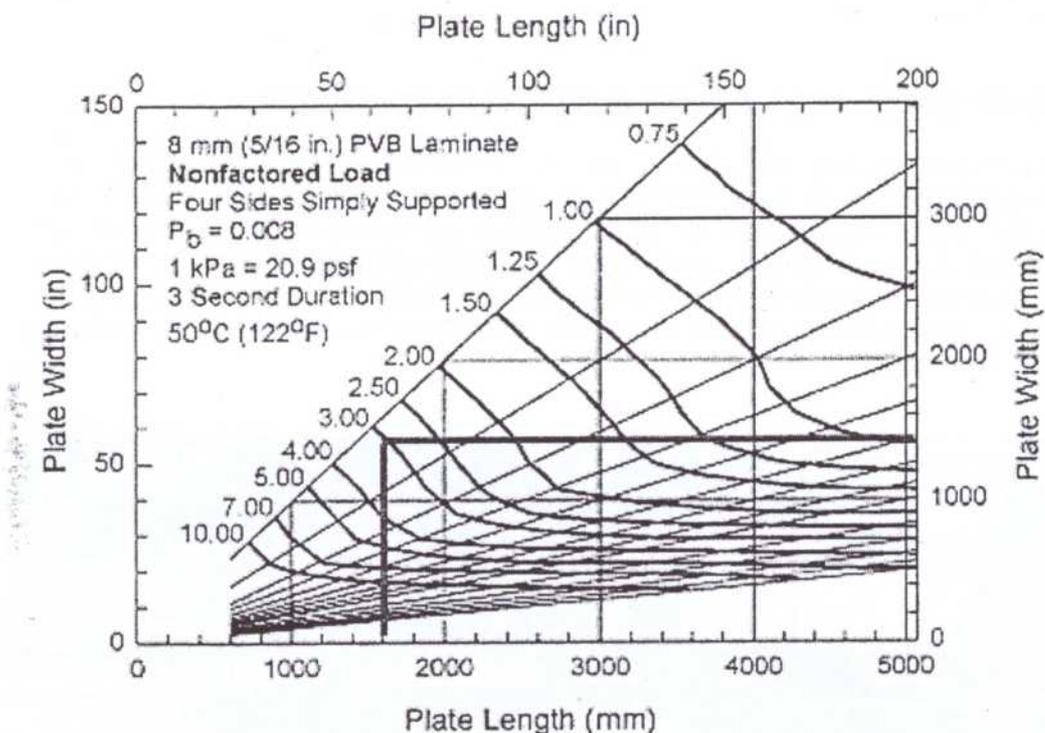
Grafico 5. Diseño del espesor de vidrio soportado en cuatro lados.

Para las condiciones actuales del vidrio en las ventanas pequeñas, con luces de apoyo de 1.6 m y 1.5 m con un espesor de 8 mm, éste puede resistir presiones hasta de 3 KPa (es igual a la presión máxima de diseño de NSR 10).

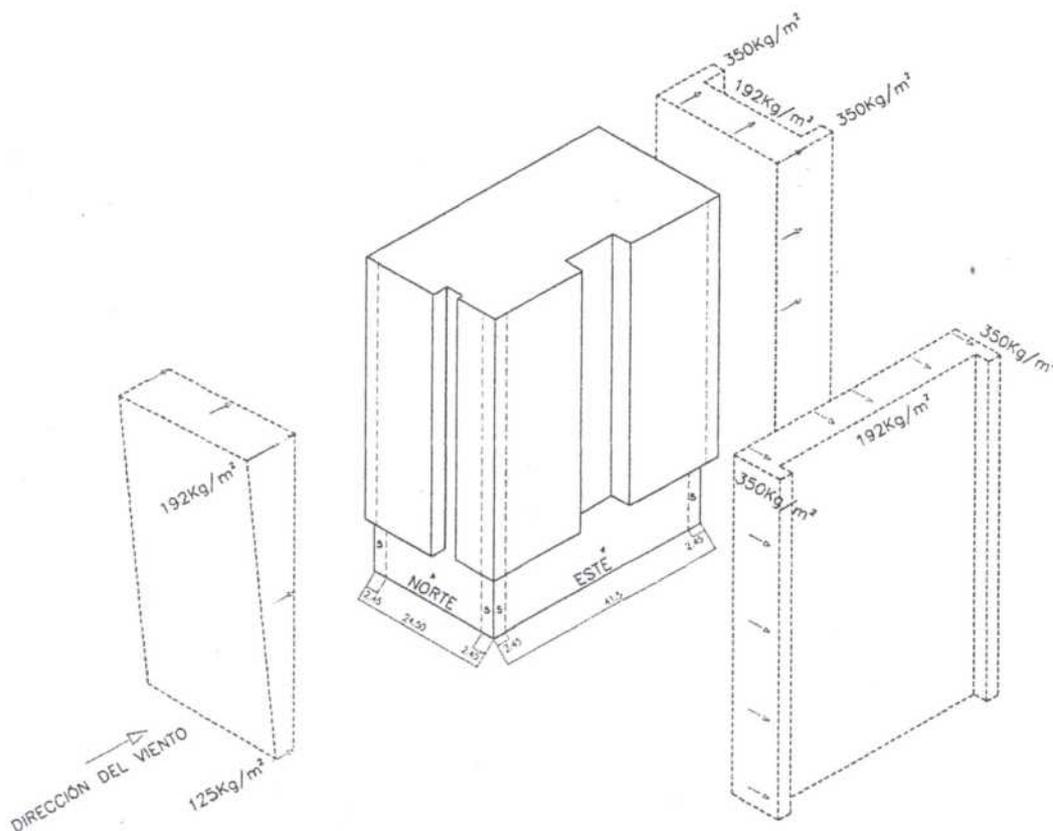
Figura 1. Presiones de diseño para viento en dirección sur.

ESQUEMA ISOMÉTRICO DE PRESIONES
DE VIENTO SOBRE LAS FACHADAS
DEL EDIFICIO 4-24

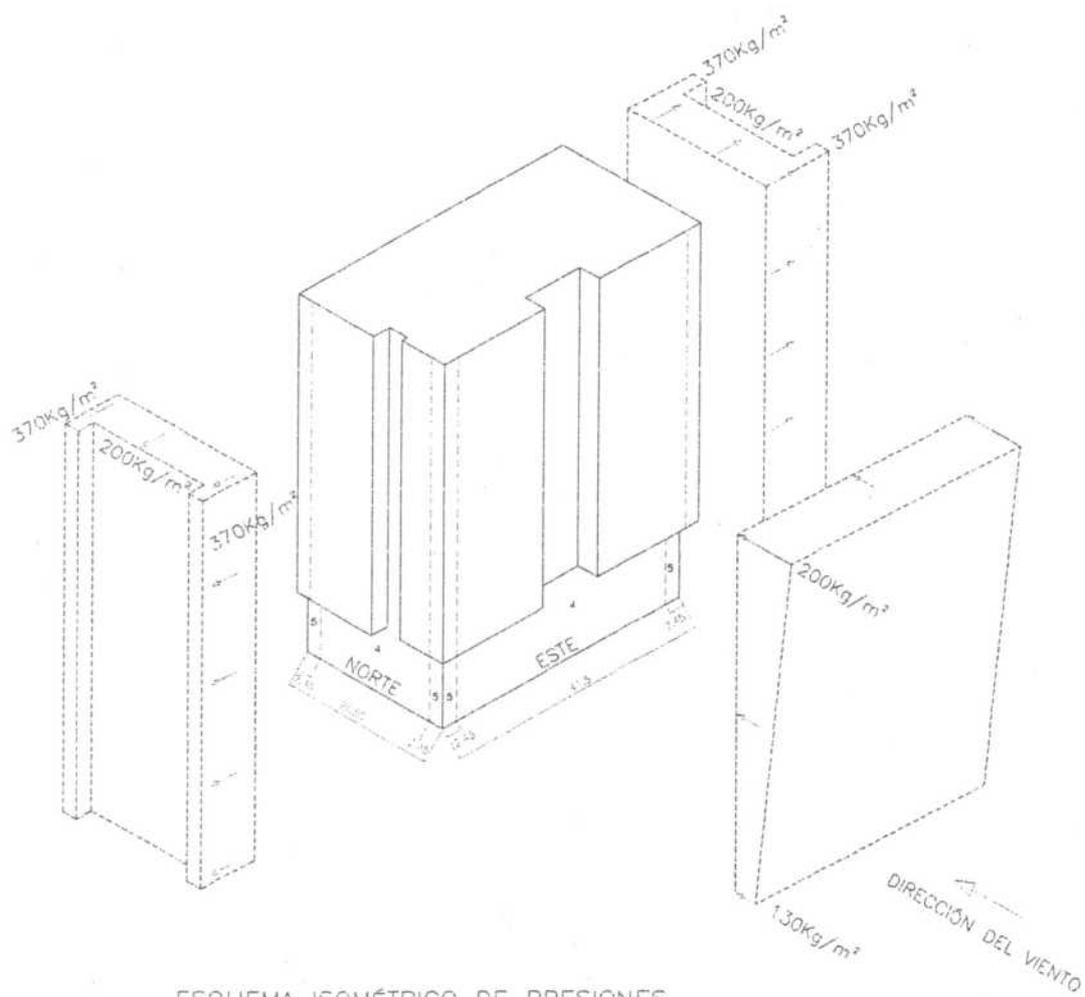
Figura 2. Presiones de diseño para viento en dirección oeste.

ESQUEMA ISOMÉTRICO DE PRESIONES DE VIENTO SOBRE LAS FACHADAS DEL EDIFICIO 4-24

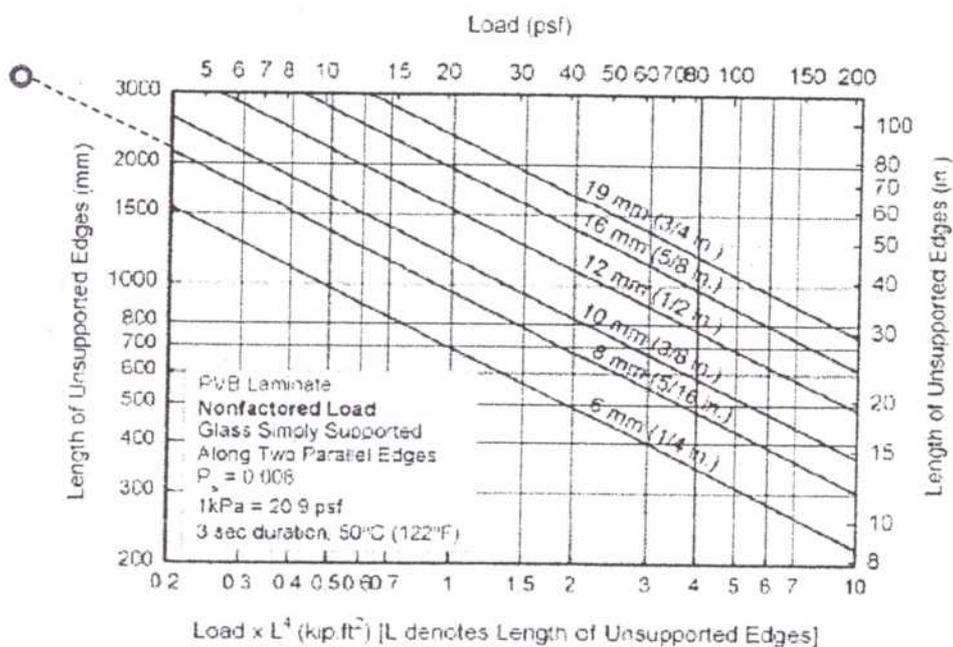
Grafico 1. Diseño del espesor de vidrio soportado en dos lados.

Utilizando el software de DUPONT, se verificó la resistencia del vidrio soportado en los 2 lados, obteniendo que en estas condiciones el vidrio estaría sobre esforzado 15 veces aproximadamente.

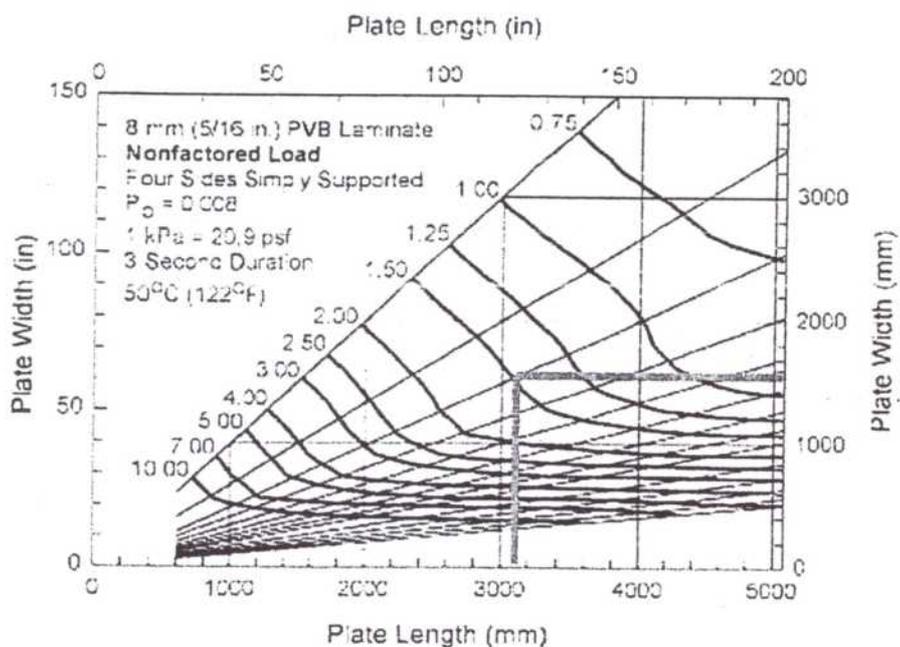
Asumiendo que se corrigiera el anterior defecto y que el vidrio logrará ser soportado en sus cuatro lados, el gráfico 2 muestra la capacidad que tendría el vidrio en estas condiciones. Para longitudes entre apoyos de 3.1m y 1.6 m se obtiene una resistencia de 1.5 KPa (150 kgf/m²). Este valor sigue siendo inferior a la presión máxima obtenida con los parámetros de la NSR 10 (3.6 KPa).

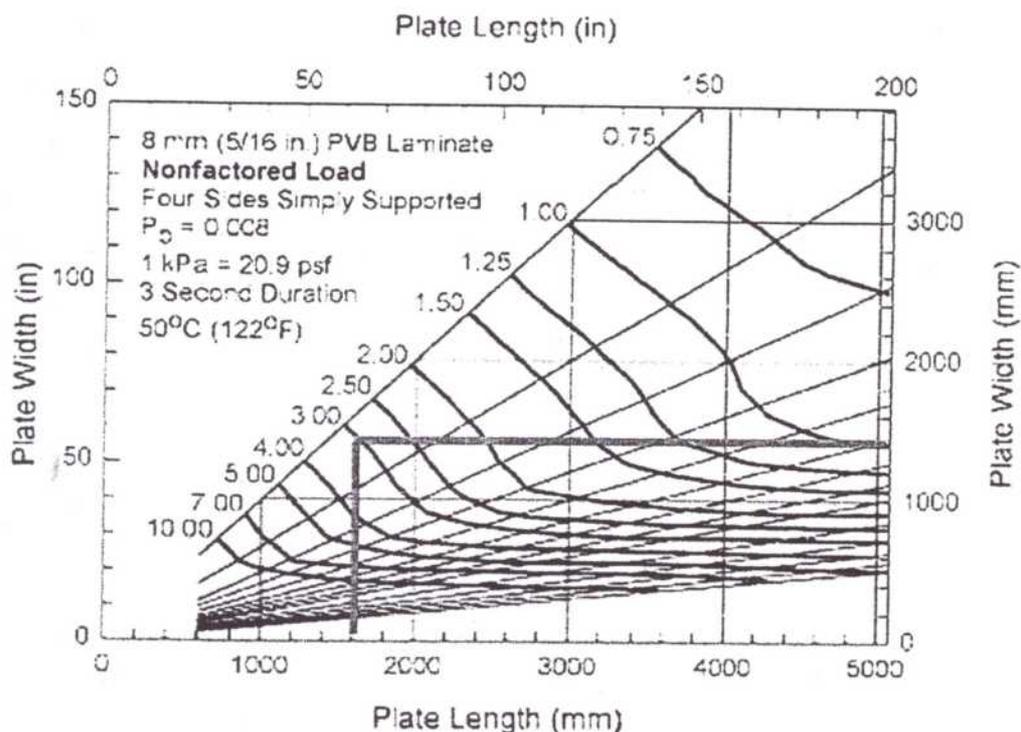
Grafico 5. Diseño del espesor de vidrio soportado en cuatro lados.

Para las condiciones actuales del vidrio en las ventanas pequeñas, con luces de apoyo de 1.6 m y 1.5 m con un espesor de 8 mm, éste puede resistir presiones hasta de 3 KPa (es inferior a los 3.6 KPa que es la presión máxima de diseño de NSR 10).

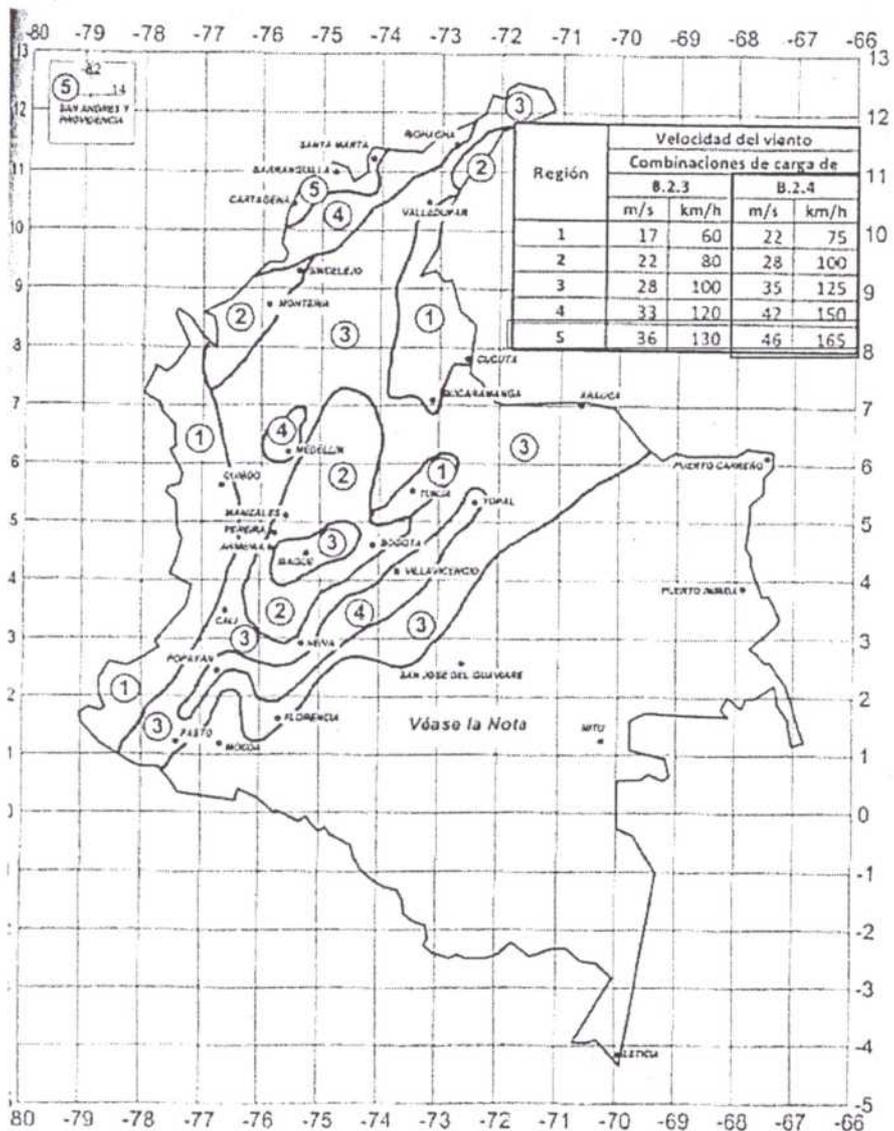
| Axial Resistente | | | | | | |

- En el análisis de cargas de viento, se está utilizando una versión desactualizada del reglamento NSR-10, donde las velocidades de viento especificadas en el mapa eólico son menores a la versión actualizada. En el caso de Santa Marta, la versión anterior especifica una velocidad del viento de 36m/s (130 km/h), mientras que la versión actual especifica una velocidad de 46m/s (165 km/h). Al realizar de nuevo el análisis de cargas de viento utilizando el mismo método y parámetros que fueron

Para Santa Marta, definida dentro de la región 5, se especifica una velocidad del viento utilizada dentro de las combinaciones de diseño del numeral B.2.4, de 46m/s (165 Km/h).

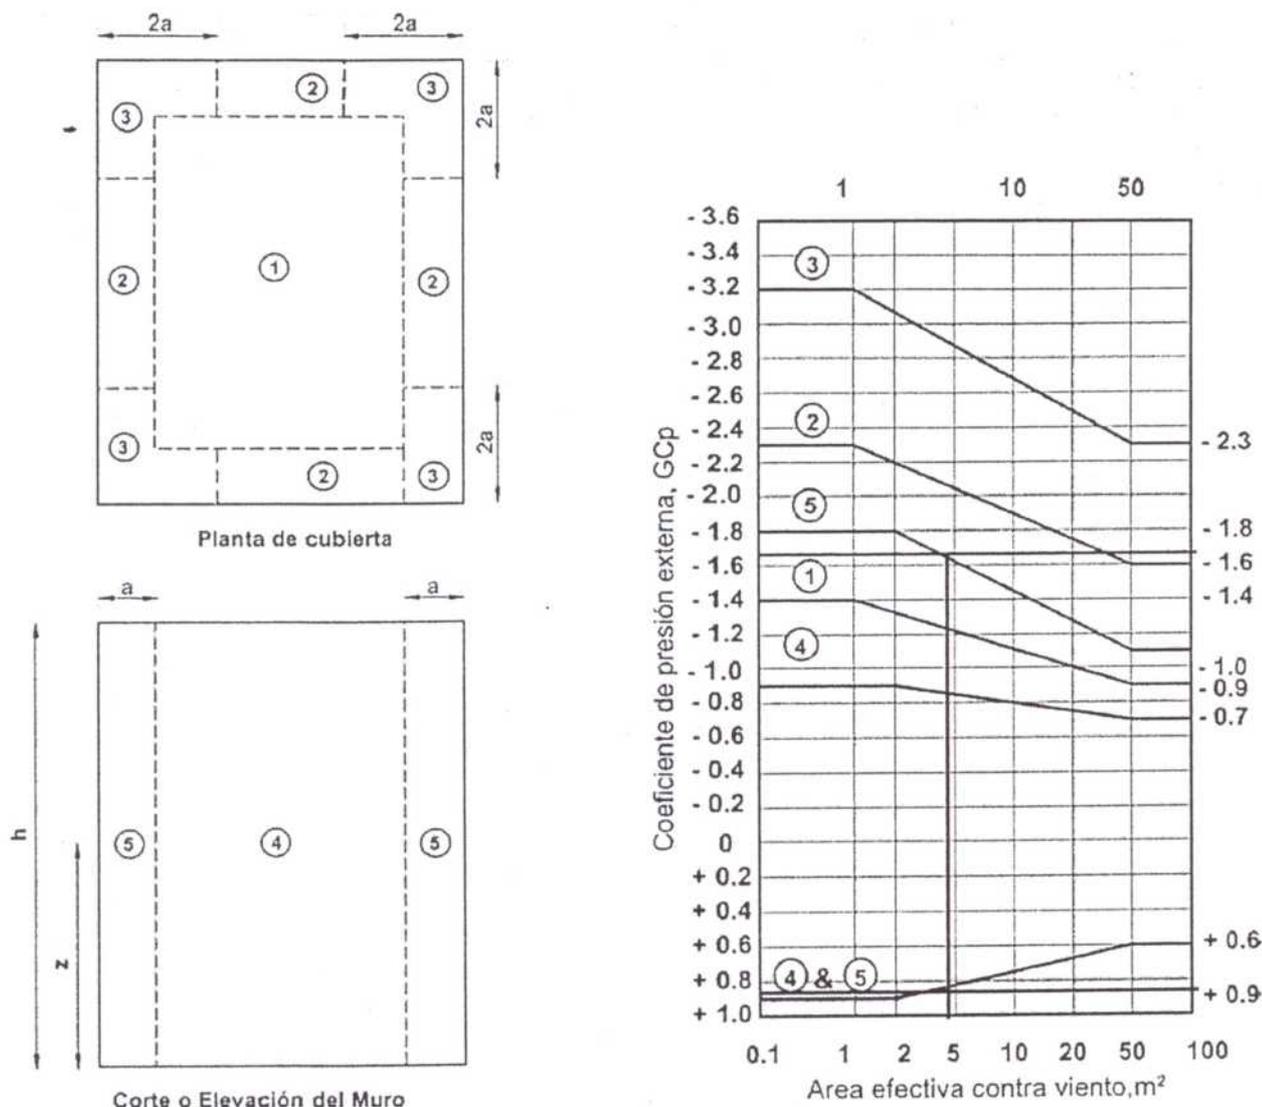
Figura 4 Coeficientes de Presión Externa (GCP) para Revestimientos y Componentes

De la figura anterior se obtienen 2 valores de GCP para la zona 5 (la cual es la más crítica y por ende será con la cual se determinará la carga de viento de diseño):

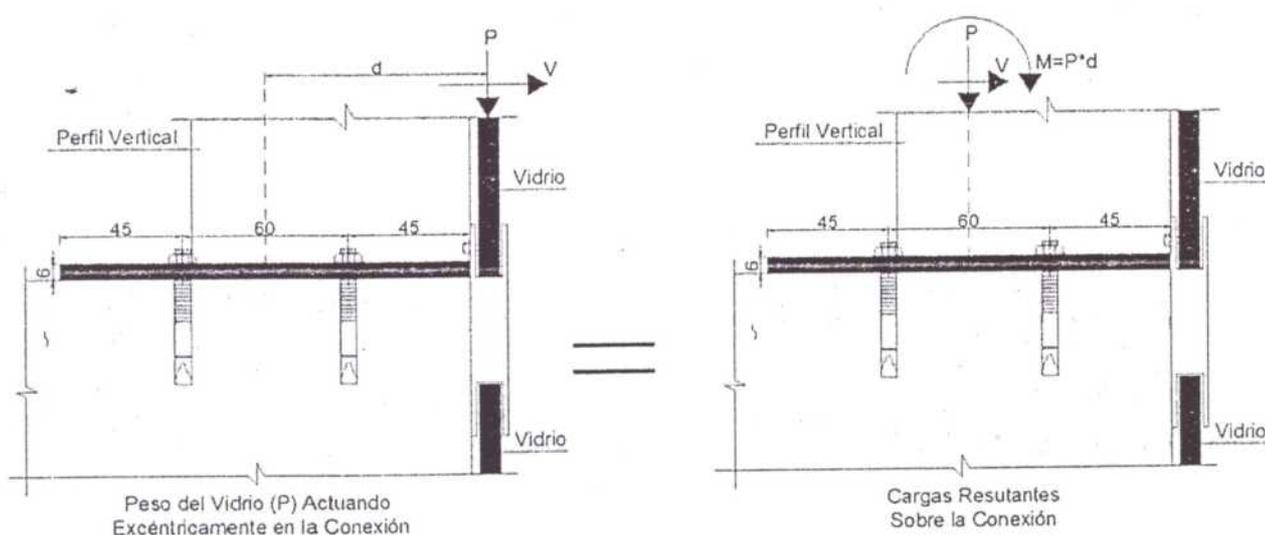
Figura 17 Cargas Resultantes Sobre la Conexión

A su vez, mediante una exploración realizada en sitio, se observó que los perfiles no se apoyan completamente sobre la placa de concreto, sino que por el contrario se encuentran "volando" cierta distancia, lo cual genera solicitaciones mayores sobre los anclajes dada la mayor tendencia al volcamiento.

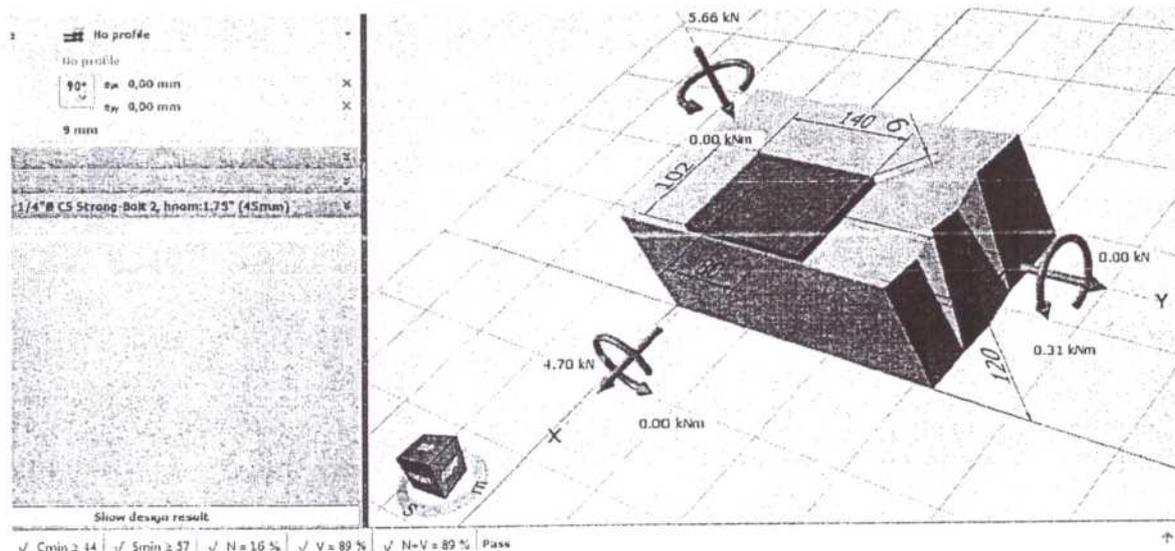
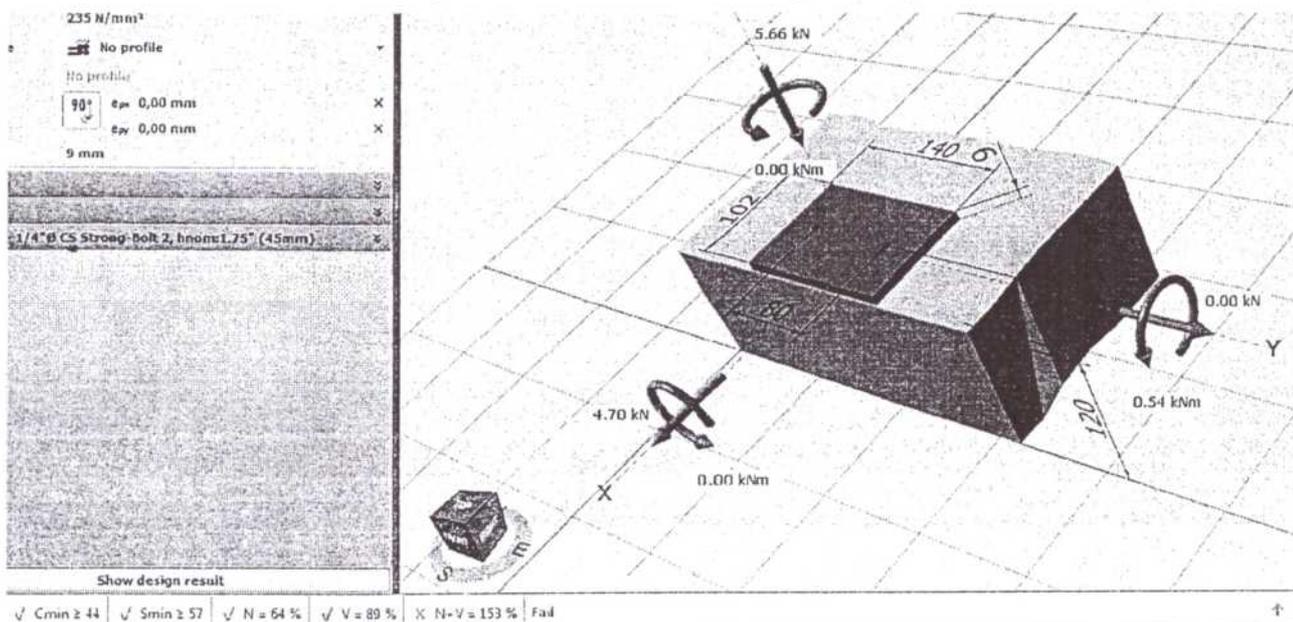
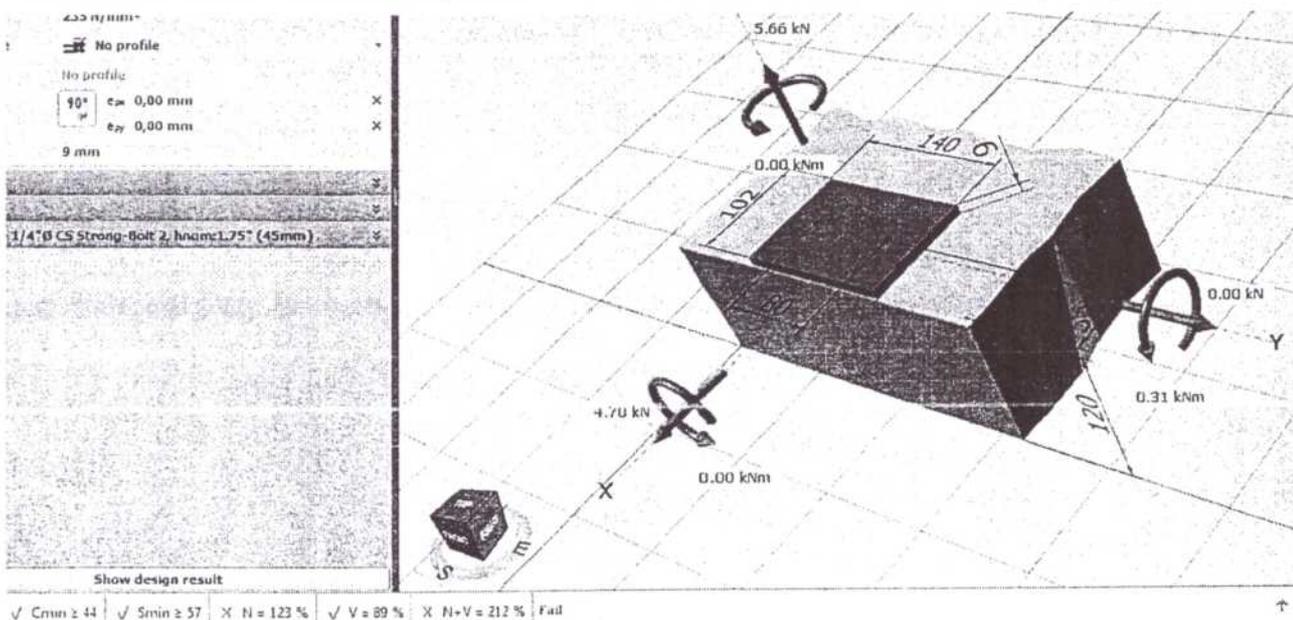
*Situación 1 → M1 = 0.31 kN*m y Reacción Vertical a Compresión (Conexión inferior)

*Situación 2 → $M_2 = 0.54 \text{ kN}\cdot\text{m}$ y Reacción Vertical a Compresión (Conexión inferior)

*Situación 3 → $M_1 = 0.31 \text{ kN}\cdot\text{m}$ y Reacción Vertical a Tensión (Conexión Superior)

Se obtiene entonces, que la conexión podría utilizarse solamente para el apoyo inferior del perfil y solo cuando en teoría el perfil se apoyase totalmente sobre la estructura de concreto. Al momento de considerar el aumento de la tendencia al volcamiento que se produce cuando el perfil "vuela" 4cm, la conexión no provee la resistencia necesaria. Cuando se considera la conexión superior, mucho más crítica que la inferior, la conexión tampoco es apta para ninguna condición de apoyo del perfil. Por lo anterior, se descarta este tipo de conexión.

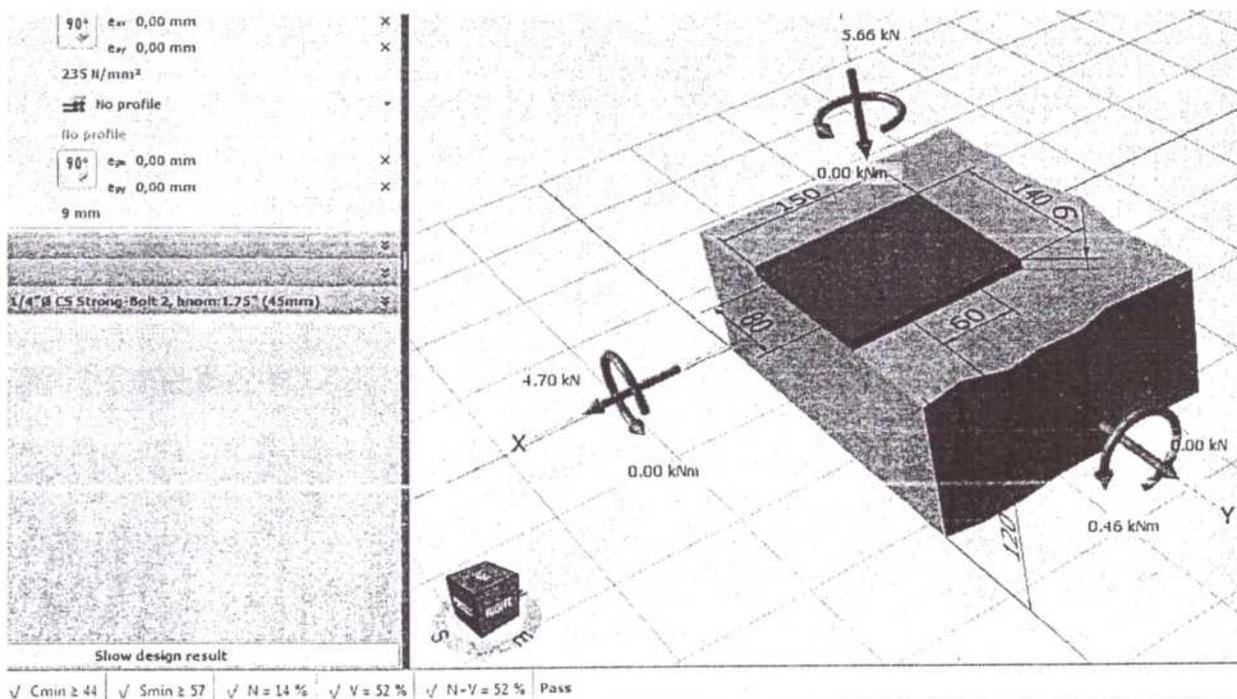
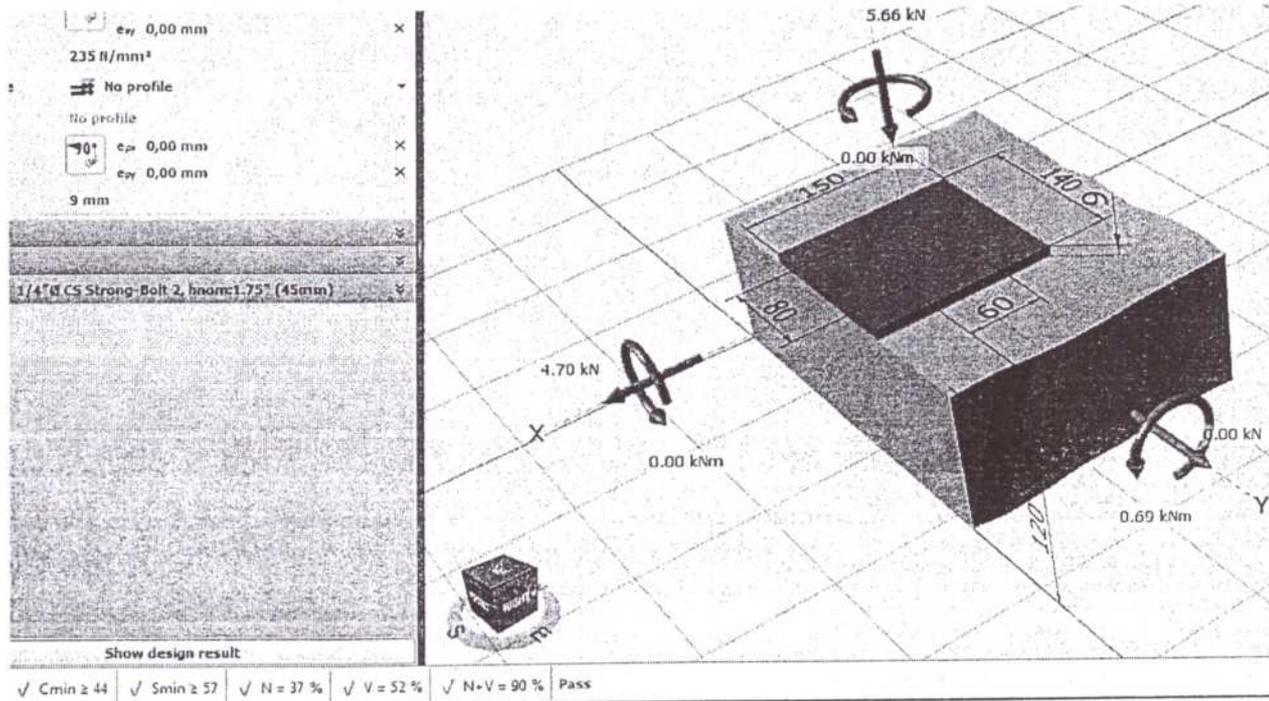
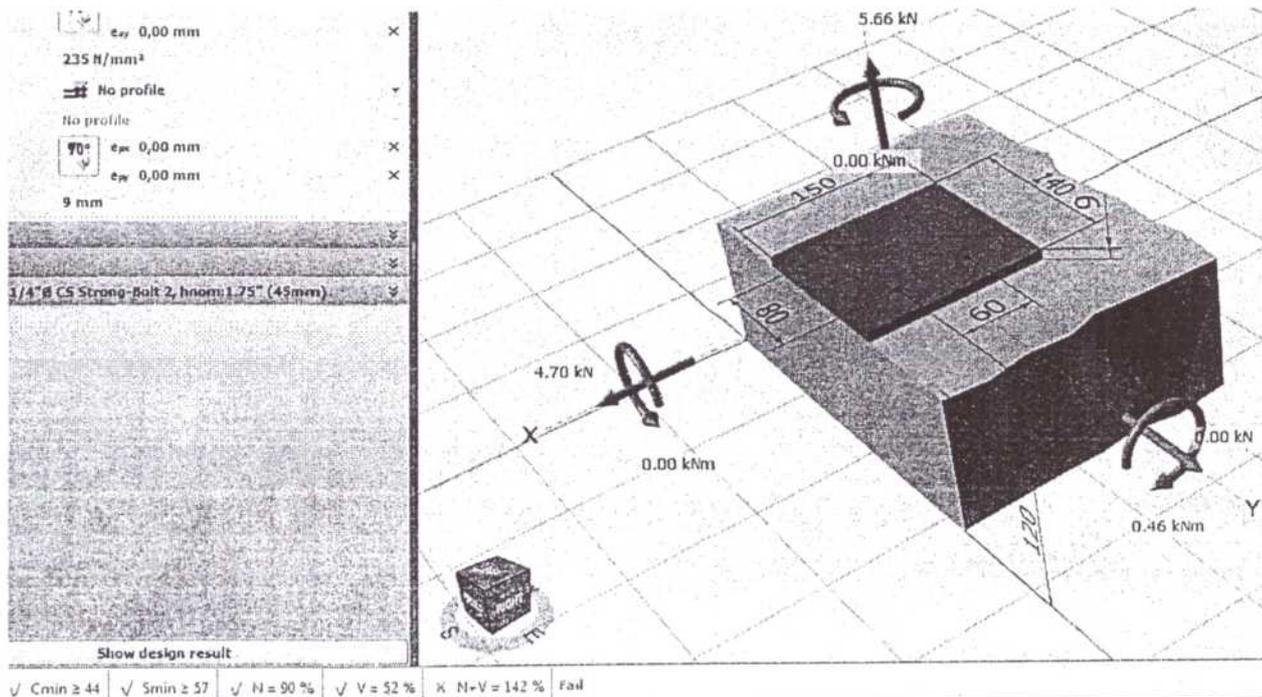
*Situación 1 → M1 = 0.46 kN*m y Reacción Vertical a Compresión (Conexión inferior)

*Situación 2 → $M_2 = 0.69 \text{ kN}\cdot\text{m}$ y Reacción Vertical a Compresión (Conexión inferior)

*Situación 3 → $M_1 = 0.46 \text{ kN}\cdot\text{m}$ y Reacción Vertical a Tensión (Conexión Superior)

La conexión propuesta en esta ocasión no cumple en el apoyo superior.

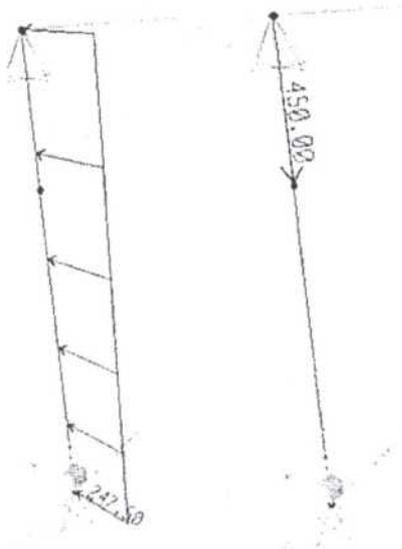
Figura 20 Aplicación de Carga de Viento (Izq.) y Peso Propio del Vidrio (Der.) – Unidades (Kg,m)

Se realiza entonces un análisis estructural teniendo en cuenta la geometría de los elementos, cargas y condiciones de apoyo, utilizando un programa especializado para análisis estructural. El resultado obtenido es que los perfiles verticales no poseen la suficiente resistencia para soportar las presiones de viento que se ejercen sobre los vidrios, y su rigidez no es la adecuada para evitar grandes deformaciones que provoquen el desprendimiento del vidrio o la falla del mismo. A continuación se presenta el modelo realizado para el análisis y diseño del perfil:

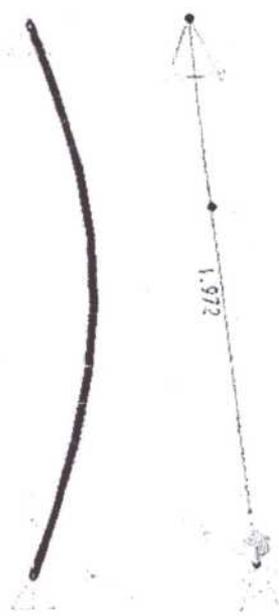
Figura 21 Deformada del Perfil (Izquierda) e Índice de Sobreesfuerzo (Derecha)

El resultado del diseño arroja un índice de sobre esfuerzo de 1.97, lo cual quiere decir que la resistencia requerida es de aproximadamente el doble de la resistencia del perfil, tal y como se muestra en la siguiente figura:

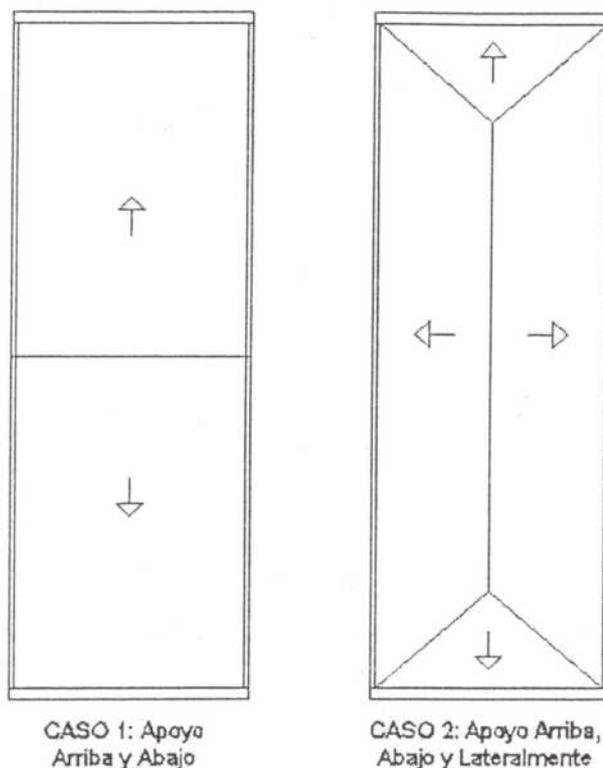
Figura 24 Distribución de Cargas del Vidrio Según su Apoyo (Caso 1 – Sin silicona, Caso 2 – Con Silicona)

En la figura anterior se evidencia que en el caso 2, la longitud principal que genera esfuerzos sobre el vidrio pasa a ser la longitud más corta, mientras que para el caso 1, la longitud entre el apoyo superior e inferior es la que rige, dando origen a esfuerzos más grandes a comparación del caso 1.
