JUZGADO SEGUNDO CIVIL DEL CIRCUITO DE VALLEDUPAR

Ref.: PROCESO VERBAL DECLARATIVO DE JULIO CESAR VARGAS VERGARA Y  
OTROS CONTRA INVERSIONES INMOBILIARIAS VERONA S.A.S. y PATRIMONIO  
AUTÓNOMO FIDEICOMISO VERONA - FIDUBOGOTA

Asunto: Escrito contestación reforma a la demanda y excepciones

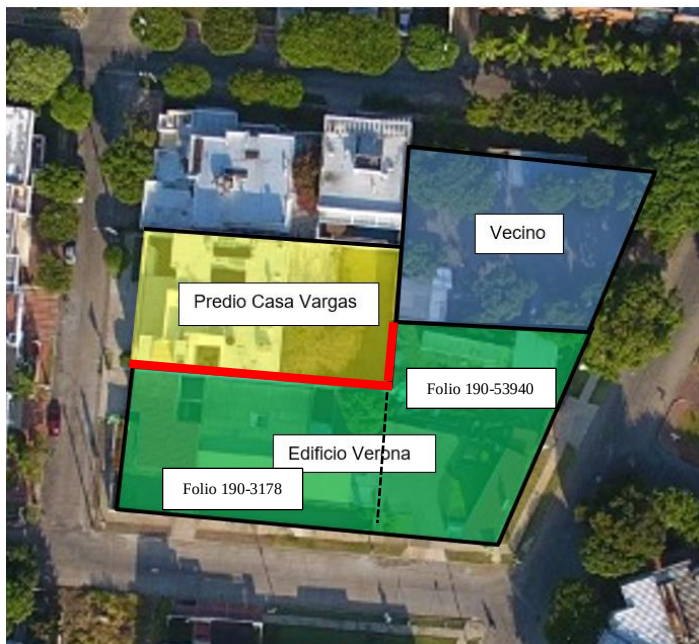
**Al hecho 6. Es cierto,** pero debemos aclarar que realmente existen dos predios colindantes, por el sur y por el oriente, tal como se ilustra la línea roja de la siguiente imagen:

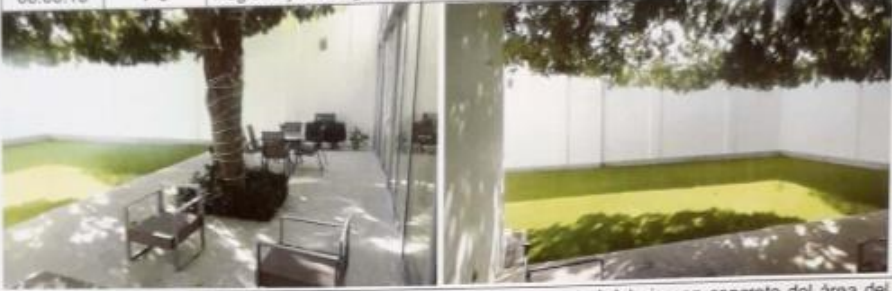
| 00:03:05<br>00:03:15 | 7-8 | Registro y vistas generales del área del área del jardín posterior. |

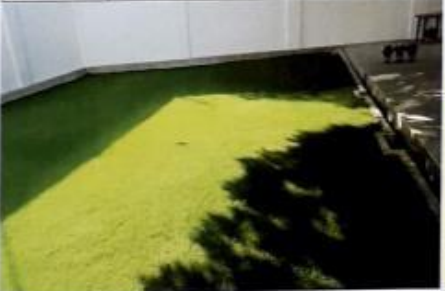
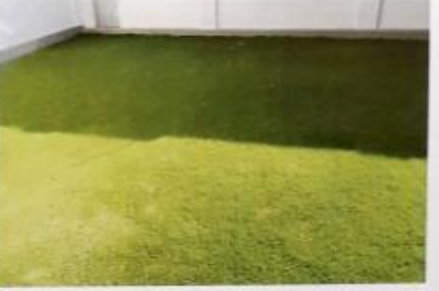
| 00:07:50<br>00:08:40 | <b>19-20</b> | Registro y vistas generales del área del jardín posterior. |

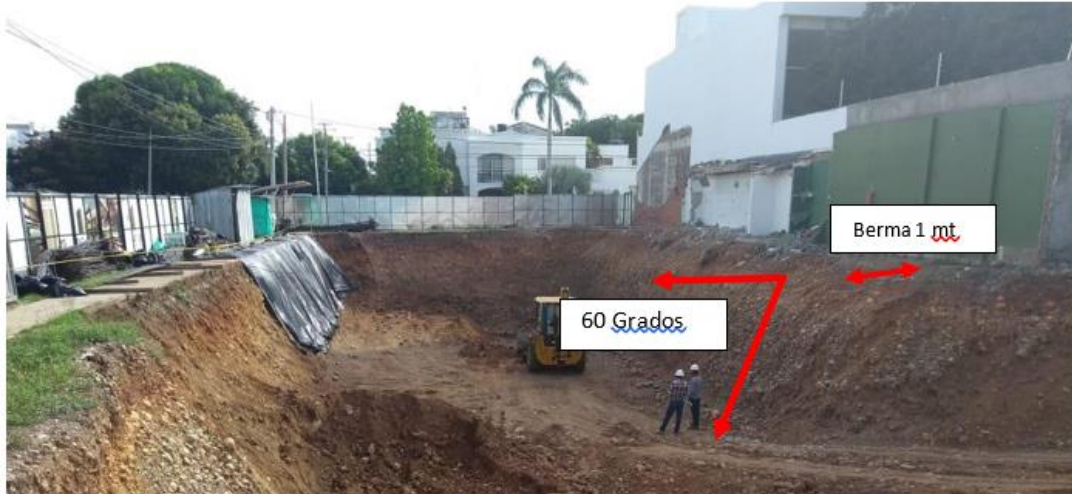
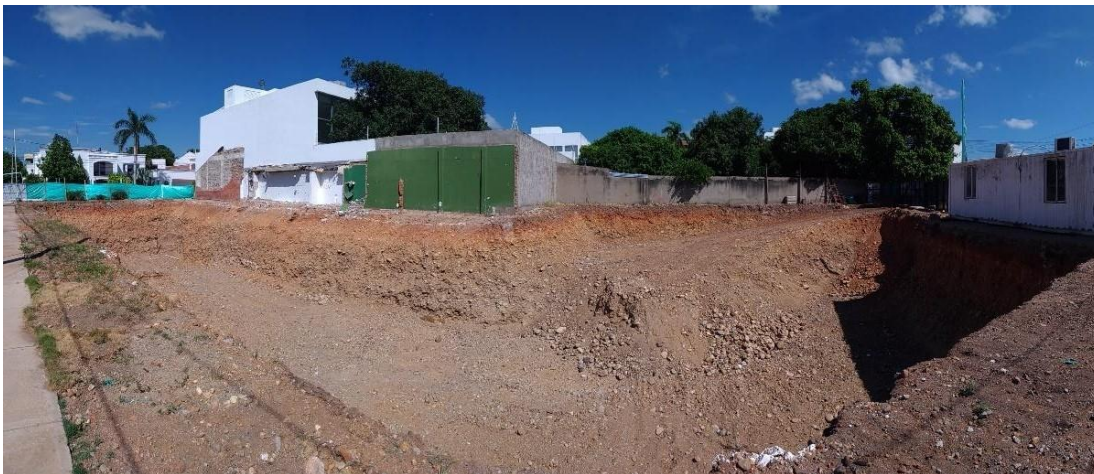
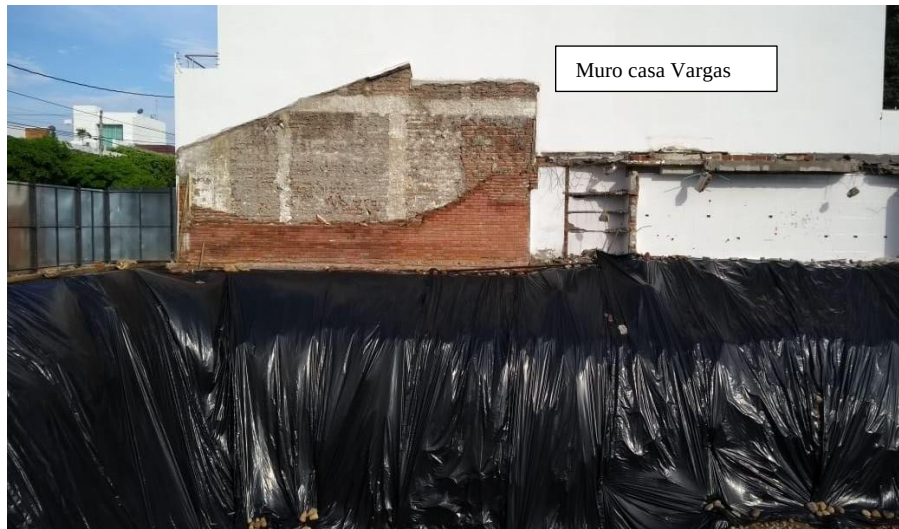
El proceso de excavación se da inicio en julio de 2018, y consiste en una excavación a cielo abierto empleando una máquina retroexcavadora (adecuada para este tipo de excavaciones) dejando berma de 1Mt de ancho en todo el perímetro de la zona excavada y un talud a 60 grados con la horizontal a lo largo del mismo perímetro hasta llegar al nivel de cimentación.

Para evitar la erosión del talud y mantener su estabilidad se instaló polietileno en todo el perímetro de la excavación, en especial en la parte que colinda con la casa del Sr. Vargas, tal como se ilustra en la foto anterior. Se demuestra que se tomaron las precauciones posibles en este tipo de excavaciones.

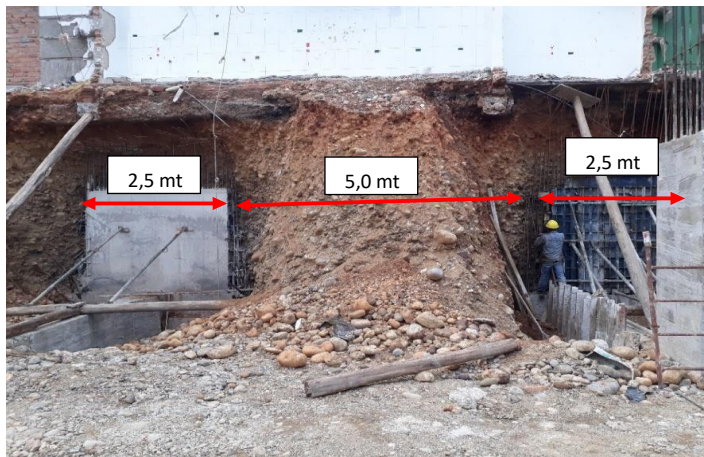
El proceso se da inicio en septiembre de 2018, y para la excavación de talud, se siguen las recomendaciones del ingeniero suelista el cual sugiere un proceso por medio de trincheras (de anchos máximos de 2.5Mts y separadas entre ellas por distancias como mínimo de 5Mts) e inmediatamente hacer el levante del muro de contención y apuntalamiento. Tal como se ilustra en la siguiente imagen:

Nótese que en esta zona que colinda con la estructura de la casa del Sr. Vargas, se evidencia un terreno estable sin deslizamiento, lo cual era de esperarse dada las especificaciones del estrato de suelo encontrado. Ahora bien, en otras zonas del muro que colindan con el patio de la casa del Sr. Vargas, se presentaron dos deslizamientos que serán descritos a continuación:

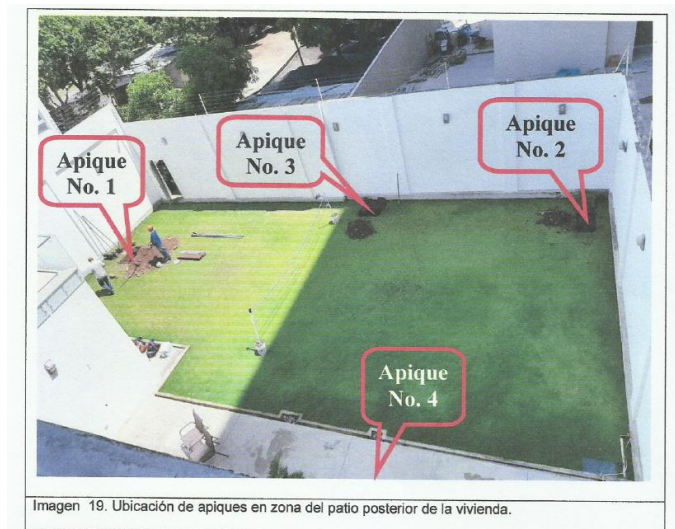
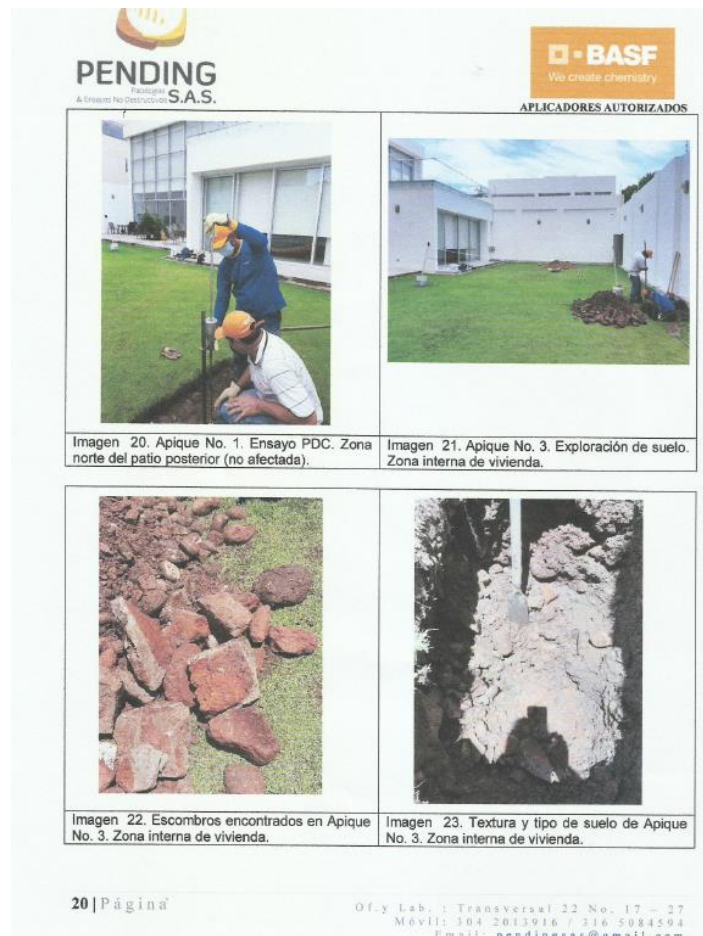
Para demostrar la existencia de estos residuos de construcciones subterráneas, nos referimos al estudio realizado por la empresa PENDING S.A.S., que realizaron apiques en el predio del Sr. Vargas, como se puede ilustrar en las siguientes imágenes:

En la pág. 28 del estudio de la empresa PENDING S.A.S. se establece que el apique No. 3 no se pudo realizar ya que a 80 cm se encontraron escombros que coinciden con una de las zonas donde se presentó el deslizamiento. Estos escombros corresponden a los residuos de las obras subterráneas mencionadas anteriormente para la piscina proyectada.

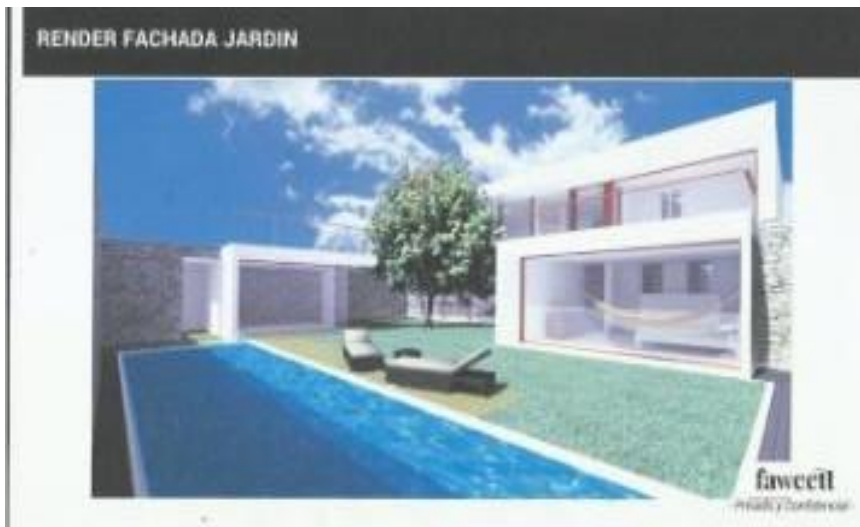
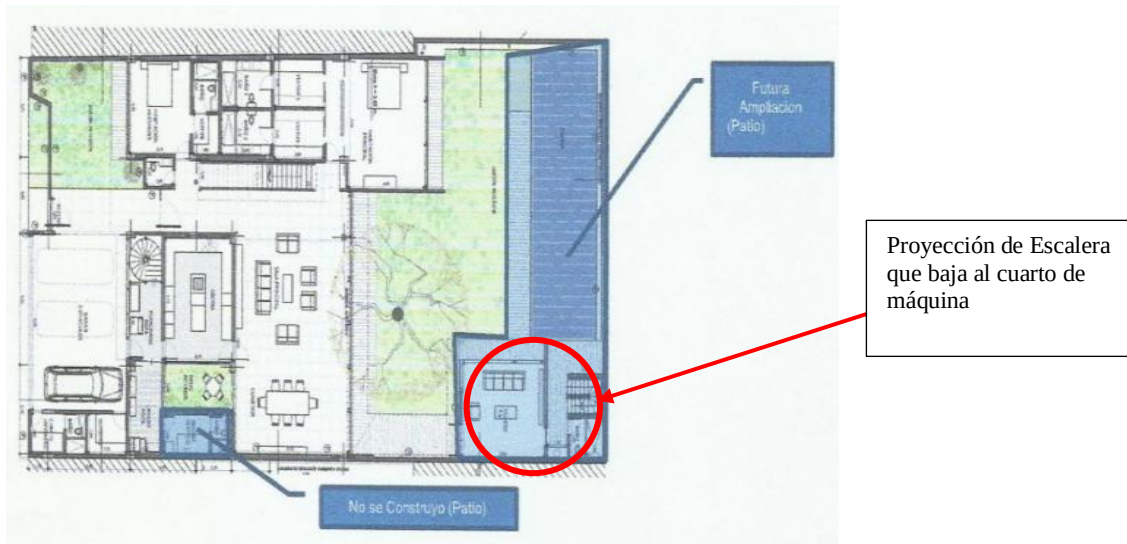
La versión del proyecto de piscina manifestado por el Sr. Vargas, coincide con el informe del avalúo (págs. 8/14) realizado por el Arquitecto Carlos José Vidal Luque, que presenta los planos arquitectónicos de la casa.

Por la ilustración anterior, nótese la intención del Sr. Vargas de construir una piscina cuya lámina de agua se encontraba a nivel del terreno, y por tanto era necesario realizar excavaciones que se ubicaron en el lindero con el Edificio Verona, justo donde se presentaron los deslizamientos. Vale la pena aclarar que toda piscina lleva cuarto de máquina y éste debe ubicarse por debajo de la lámina de agua lo más cercano a la piscina, en este caso se proyectó en el lindero justo donde se presentó la primera socavación.

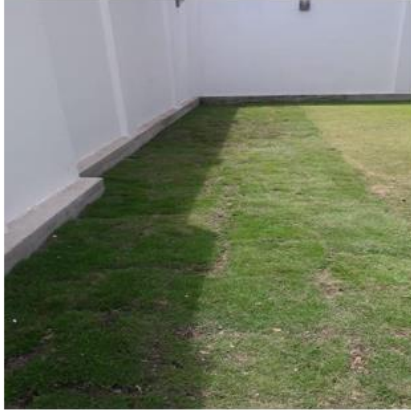
**Al hecho 20. Es cierto,** pero se debe aclarar que la ley no obliga a mi mandante a dar aviso al vecino para realizar las obras del muro de contención. Ahora bien, dada la contingencia presentada por el deslizamiento se hizo necesario darle aviso para que permitiera el ingreso a su patio para atender el procedimiento de submuración establecido por el ingeniero supervisor técnico y al mismo tiempo proceder con las reparaciones que se hicieron al final del proceso, que consistieron principalmente en reposición de la grama en la zona del patio afectada por los deslizamientos, reubicando también las redes eléctricas y las redes de agua potable. En la siguiente imagen se puede notar el cambio del color del césped en la zona intervenida por la constructora.

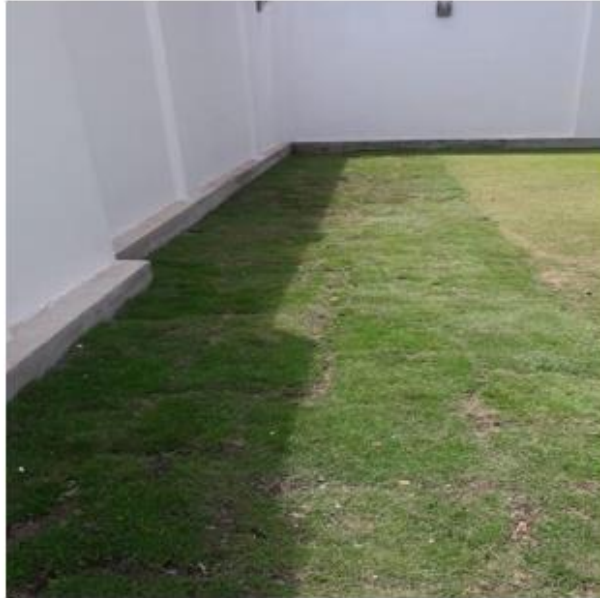
No obstante, lo anterior, y a pesar de que estaba demostrado que los daños no estaban asociados a la construcción del Edificio Verona, la constructora, como manifestación de buena voluntad procedió a realizar mantenimiento de las fisuras, reposición de la grama en la zona del patio afectada por los deslizamientos. En la siguiente imagen se puede notar el cambio del color del césped en la zona intervenida por la constructora:

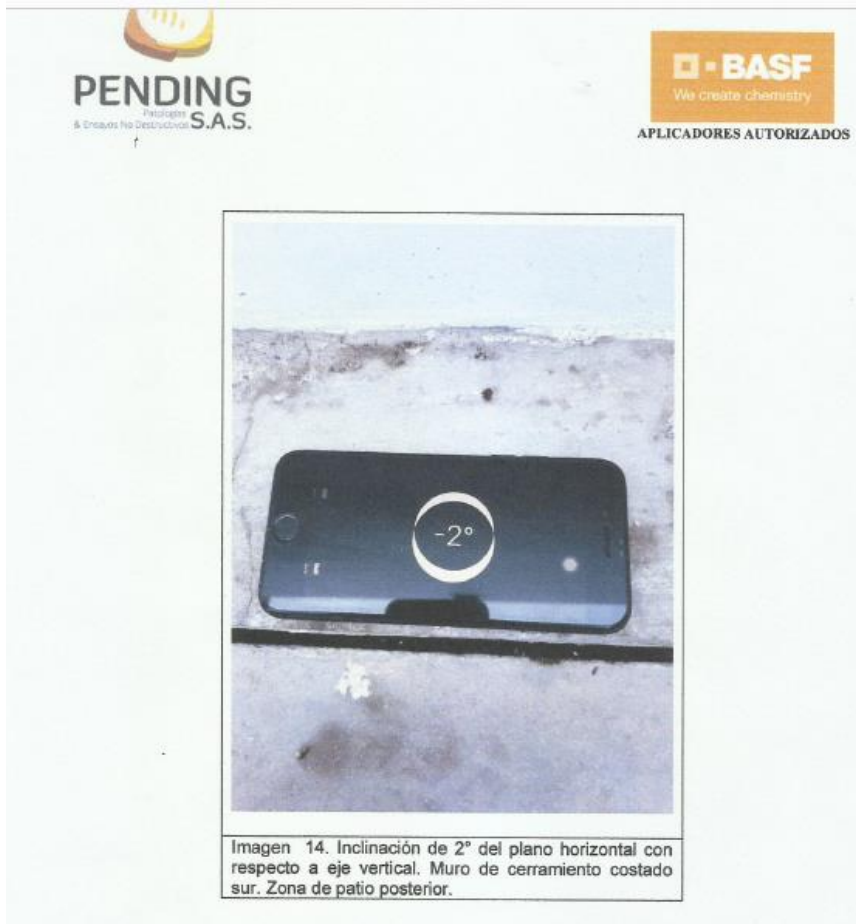
**Al hecho 25. No es cierto.** En la pág. 14 del estudio de la empresa PENDING S.A.S. muestra un **procedimiento no normalizado** para medir la verticalidad de un elemento, que consiste en colocar un celular sobre un elemento horizontal y utilizar una aplicación que mida su horizontalidad. Tal como se muestra en la siguiente imagen del estudio:

La horizontalidad de un elemento se mide utilizando equipos de medición especializados de topografía que toman medidas en sus extremos y que a partir una línea de referencia realmente horizontal miden su desviación. El método utilizado por la empresa PENDING S.A.S. es fácilmente alterable, por variaciones en la misma superficie de apoyo del celular, por consiguiente, no se puede tener en cuenta dicho resultado.

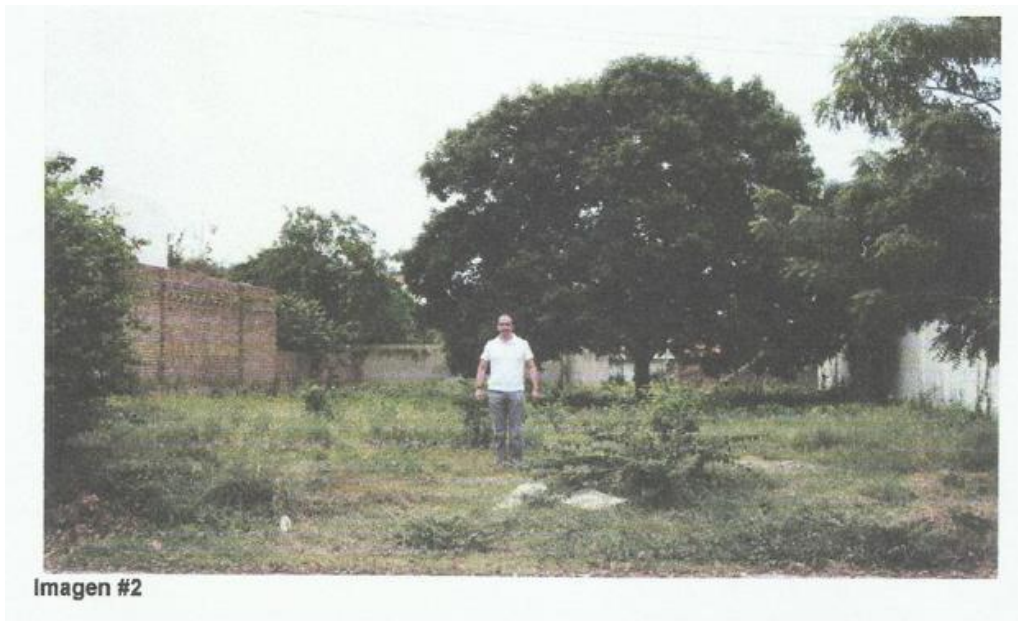
Foto tomada del estudio presentado en la demanda. Nótese que antes de la construcción de la casa era un árbol, que en su estado natural presentaba un crecimiento homogéneo en todo su radio y existía una compensación de peso dado por el crecimiento proporcional de sus ramas. No existían ningún tipo de limitaciones que impidieran su crecimiento homogéneo o compensado.

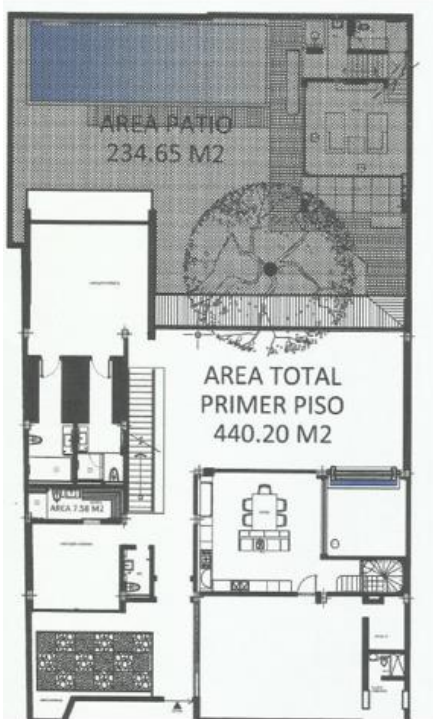
A pesar de que el árbol del plano no se encuentra a escala, y que su tamaño es inferior a la realidad, nótese que desde la concepción del diseño arquitectónico de la casa las ramas del árbol ya invadían la ventanería de la fachada. Este plano no contempló que la altura de la fachada era de 10Mt y las ramas no alcanzaban a crecer por encima de la cubierta de la casa y que por tanto era necesario hacer el corte de ramas hacia el costado de la fachada o ventanería de la casa. Como se ilustra a continuación el tallo del árbol se encontraba a 1.5Mts de la fachada de la casa:

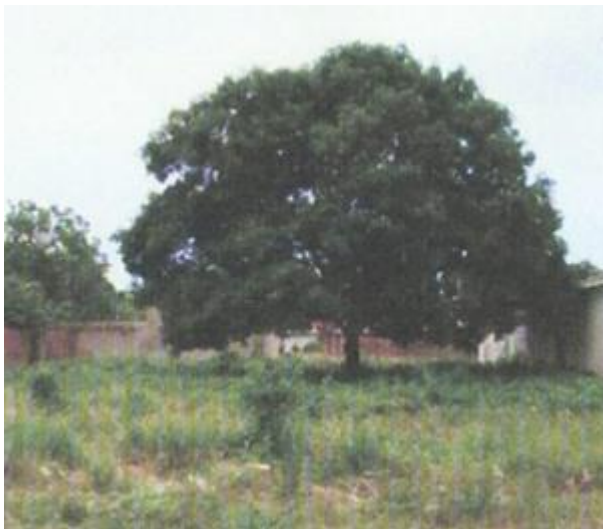
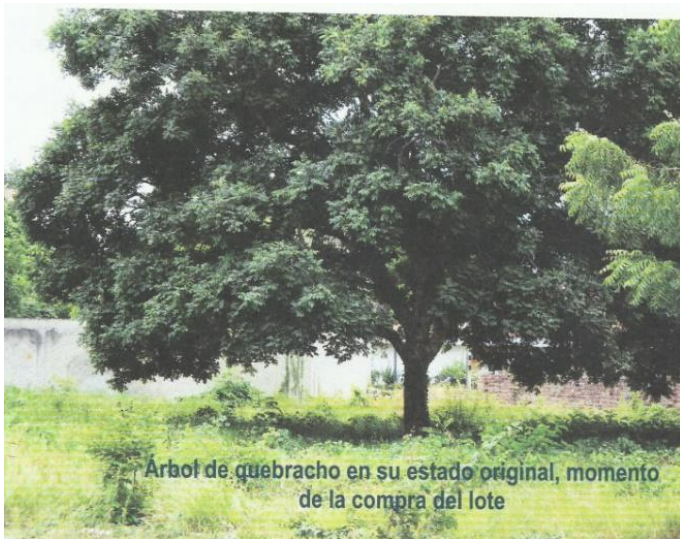
Árbol de quebracho en su estado original, momento de la compra del lote

Ahora bien, analizando el Concepto del 26 de abril del 2021, aportado por la ingeniera agrónoma, Aura Stella Zapata, de SMARTCHOICE GROUP, profesionales en paisajismo y jardinería, se rescata que el árbol en cuestión, a la fecha del 17 de febrero del 2010, previo a la construcción de la casa del Sr. Vargas contaba ***“(...) con una estructura forestal adecuada de un único fuste y una copa distribuida de forma equilibrada en todo su eje de crecimiento, la copa se observa saludable y compensada en todo los ángulos del crecimiento del árbol”.***

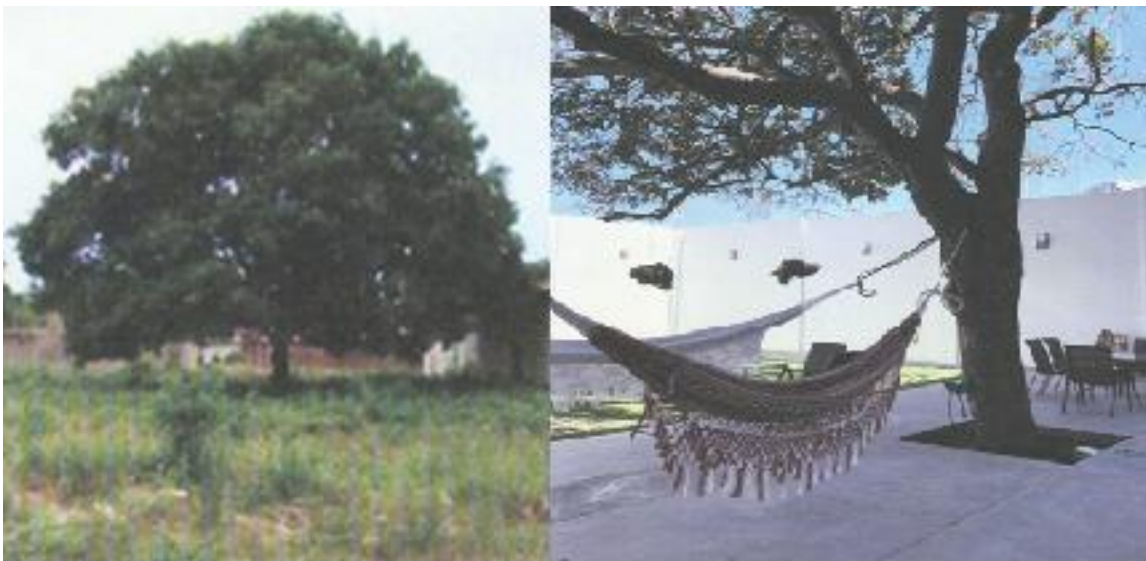
Los que se podrá evidenciar a continuación es una alteración total del entorno en donde inicialmente se encontraba situado el árbol, afectando su zona de crecimiento y evidenciado el cambio de un ambiente natural a uno urbano, en donde incluso la consolidación de unas lozas de cemento genera de forma directa la reducción del proceso de intercambio natural de gases generados en la superficie del suelo:

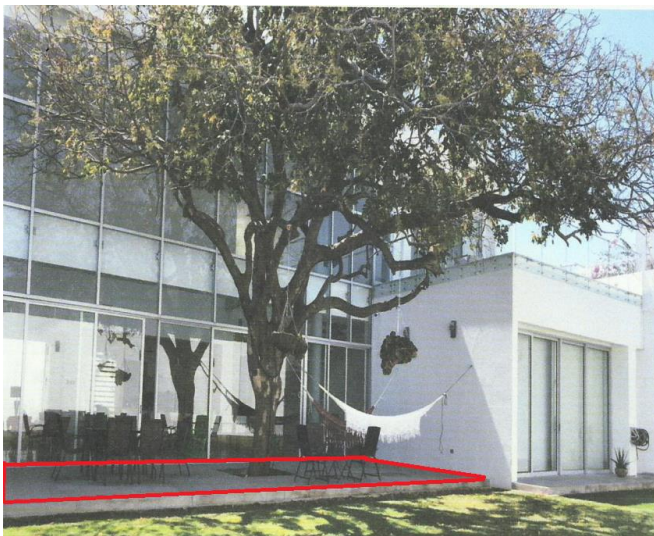
El estudio no solo se soporta en sus argumentos sino que los ratifica al evidenciar los argumentos técnicos que se presentan en la demanda (inspección #106), en donde se afirma *“que este árbol creció a partir de una semilla, que germinó y permaneció en su lugar; el árbol nunca se movió a otra ubicación. Esto lo convierte en un árbol forestal, luego sus raíces crecieron de manera natural distinto a los sistemas de raíces en los “árboles plantados” que se desarrollan de acuerdo con las condiciones en el campo o contenedor del vivero, combinados con las condiciones del sitio del paisaje donde el árbol se planta en última instancia”*.
