**RAD. 2022-00093-00 ENVIO CONESTACION REFORMA A LA DEMANDA Y LLAMADO EN GARANTIA**

**REF:** **Verbal Responsabilidad Civil Extracontractual (Acumulación de procesos)**

**RAD.** **860013103001-2022-000093-00**

# INFORME TÉCNICO PERICIAL DE ACCIDENTE DE TRÁNSITO

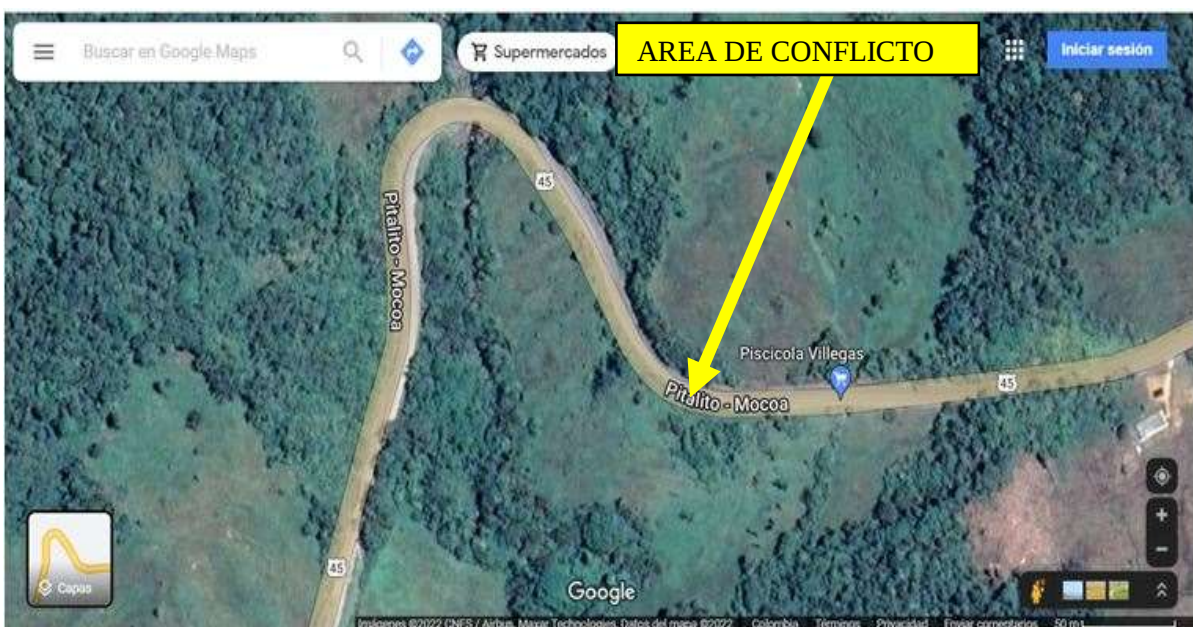
**IMAGEN No. 1:** En imagen satelital, anterior tomadas de plataforma google masp, se ubica geográficamente, el lugar específico donde ocurre el hecho de tránsito, se observa en planta la característica general del tramo vial curva.

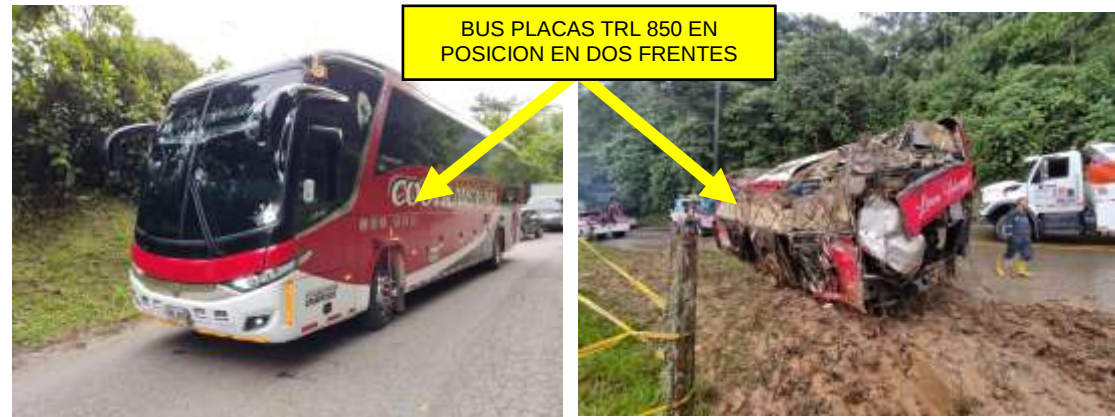
Imagen No. 15

Las características técnico mecánicas del vehículo, es considerada en el presente análisis. Sin embargo, el aspecto más importante a observar radica en la ubicación en su posición final, aspecto que ayuda a determinar su trayectoria previa al impacto; Hallazgo e identificación de daños sobre su estructura, variables que permitirán identificar la severidad del impacto y la posición relativa al momento del mismo.

La severidad del impacto está determinada por la magnitud del daño (dimensiones transversales, longitudinales y de profundidad), su ubicación (lo cual determina la rigidez de la estructura deformada) y el elemento que sirve de esfuerzo para producir el daño.
