**RAD. 2022-00097-00 ENVIO CONTESTACION REFORMA A LA DEMANDA Y LLAMADO EN GARANTIA**

**REF:** Verbal Responsabilidad Civil Extracontractual  
**RAD:** 860013103001-2022-00097-00 (Acumulación de procesos)

**Contesta Reforma a la Demanda**

# INFORME TÉCNICO PERICIAL DE ACCIDENTE DE TRÁNSITO

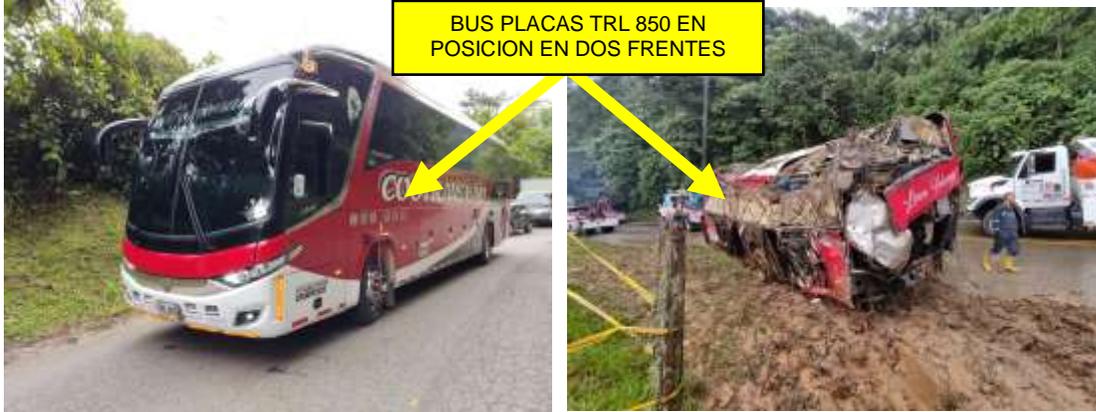
Imagen No. 15

Las características técnico mecánicas del vehículo, es considerada en el presente análisis. Sin embargo, el aspecto más importante a observar radica en la ubicación en su posición final, aspecto que ayuda a determinar su trayectoria previa al impacto; Hallazgo e identificación de daños sobre su estructura, variables que permitirán identificar la severidad del impacto y la posición relativa al momento del mismo.

La severidad del impacto está determinada por la magnitud del daño (dimensiones transversales, longitudinales y de profundidad), su ubicación (lo cual determina la rigidez de la estructura deformada) y el elemento que sirve de esfuerzo para producir el daño.
