**RAD. 2022-00159-00 ENVIO CONTESTACION REFORMA A LA DEMANDA Y LLAMADO EN GARANTIA**

**REF:** **Verbal Responsabilidad Civil Extracontractual (Acumulación de procesos)**

# INFORME TÉCNICO PERICIAL DE ACCIDENTE DE TRÁNSITO

Elaborado por: **José Eugenio Suarez García**  
Técnico Profesional En Tránsito y Transporte

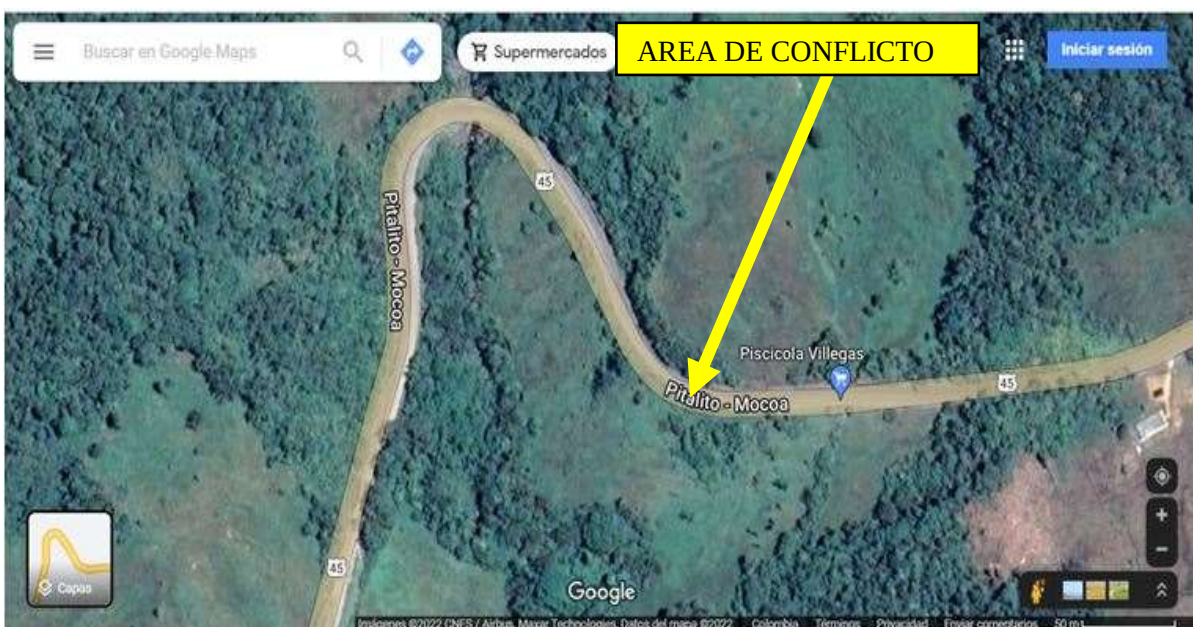
**IMAGEN No. 1:** En imagen satelital, anterior tomadas de plataforma google masp, se ubica geográficamente, el lugar específico donde ocurre el hecho de tránsito, se observa en planta la característica general del tramo vial curva.

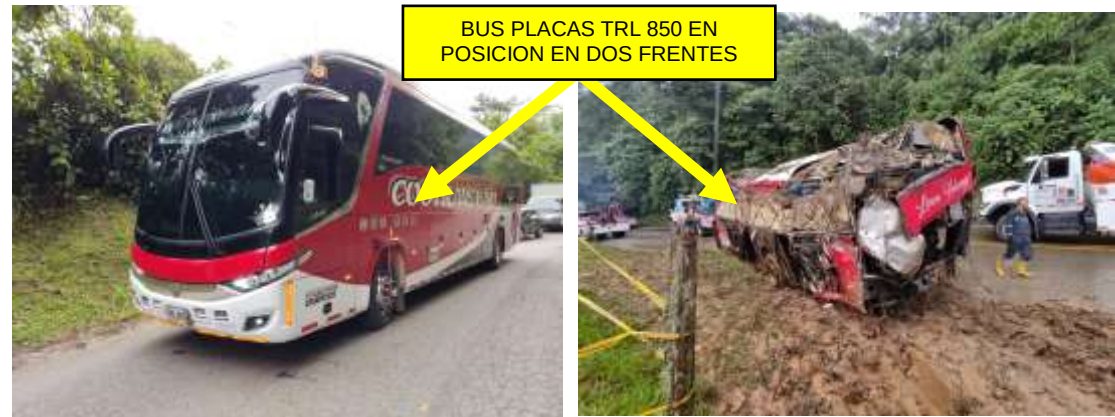
Imagen No. 15

Las características técnico mecánicas del vehículo, es considerada en el presente análisis. Sin embargo, el aspecto más importante a observar radica en la ubicación en su posición final, aspecto que ayuda a determinar su trayectoria previa al impacto; Hallazgo e identificación de daños sobre su estructura, variables que permitirán identificar la severidad del impacto y la posición relativa al momento del mismo.

La severidad del impacto está determinada por la magnitud del daño (dimensiones transversales, longitudinales y de profundidad), su ubicación (lo cual determina la rigidez de la estructura deformada) y el elemento que sirve de esfuerzo para producir el daño.
