REF. Solicitud Inspección Judicial y Peritación Como Prueba Extraprocesal del EDIFICIO PARQUE LA CABRERA - PROPIEDAD HORIZONTAL contra el EDIFICIO PROYECTO PARQUE 86 - PROPIEDAD HORIZONTAL

**JUZGADO CUARTO CIVIL MUNICIPAL DE BOGOTÁ
PRUEBA ANTICIPADA PROCESO 11001310304-2020-00724-00**

**EDIFICIO PARQUE LA CABRERA PH (CARRERA 12 No 86-35) VS EDIFICIO
PROYECTO PARQUE 86 PH (CARRERA 12 No 86-17).**

ING. HECTOR MANUEL MAHECHA BARRIOS

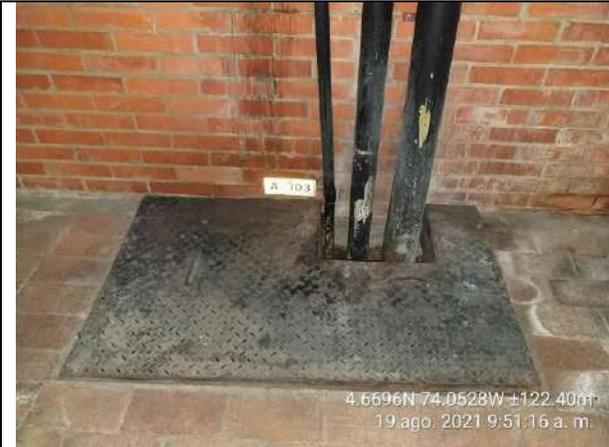
Fotografía 6. Cámara eyectora No 1

Pozo 1. Consta de un pozo ubicado en cercanías del parqueadero A-303 y un equipo eyector de dos bombas Ignacio Gómez IHM S. A, con operación automática y manual; dispone de un tablero de control, una alarma y dos ductos que conducen las aguas a la cámara de inspección de aguas residuales ubicado en el primer piso y de este, por gravedad se descargan a la red del alcantarillado (carrera 12) de la EAAB. Fotografías 3, 4, 5 y 6.

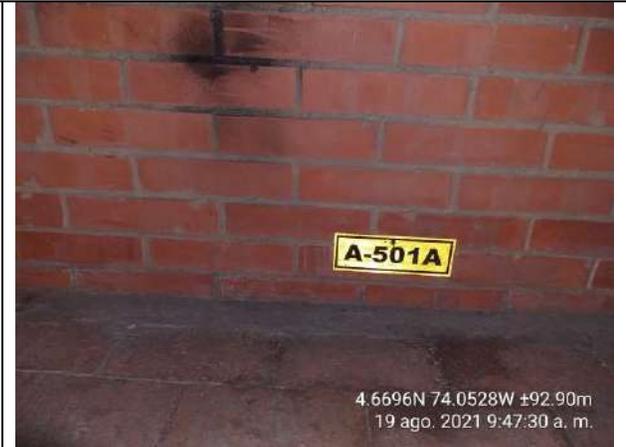
Fotografía 7. Cámara eyectora No 2

Pozo 2. Consta de un pozo ubicado en el parqueadero A-501A y un equipo eyector de dos bombas Ignacio Gómez IHM S. A, con operación automática y manual; dispone de un tablero de control, una alarma y dos ductos que conducen las aguas a la cámara de inspección de aguas residuales ubicado en el primer piso y de este, por gravedad se descargan a la red del alcantarillado (carrera 12) de la EAAB. Fotografías 7, 8, 9 y 10.

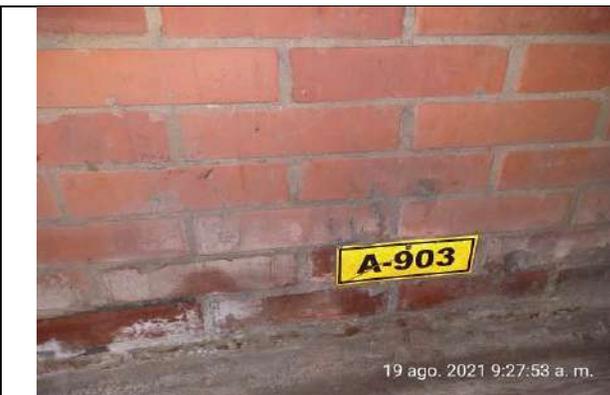
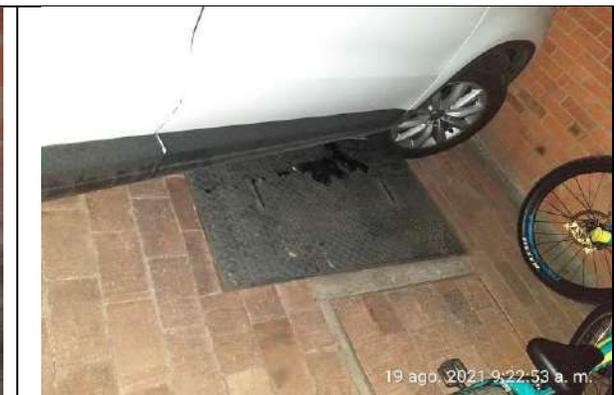
Fotografía 11 y 12. Cámara eyectora No 3

Pozo 3. Consta de un pozo ubicado en el parqueadero A-903 y un equipo eyector de dos bombas Ignacio Gómez IHM S. A, con operación automática y manual; dispone de un tablero de control, una alarma y dos ductos que conducen las aguas a la cámara de inspección de aguas residuales ubicado en el primer piso y de este, por gravedad se descargan a la red del alcantarillado (carrera 12) de la EAAB. Fotografías 11, 12, 13, 14 y 15.

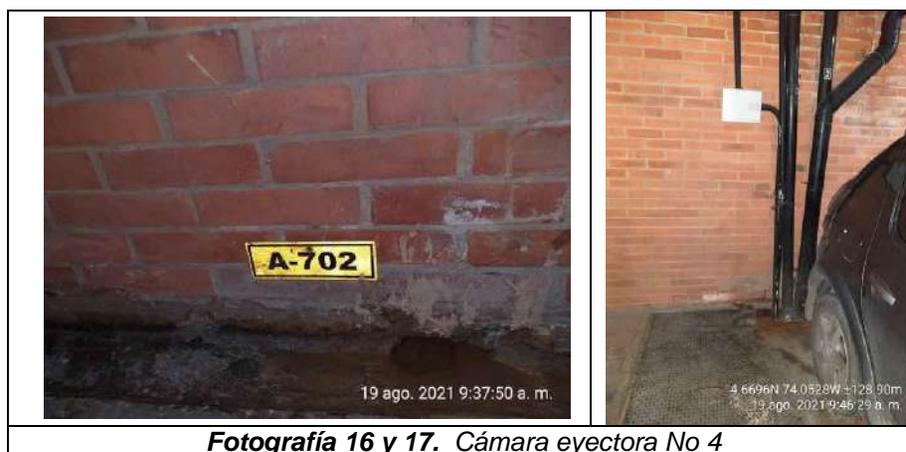
Fotografía 16 y 17. Cámara eyectora No 4

Pozo 4. Consta de un pozo ubicado en el parqueadero A-702 y un equipo eyector de una bomba Ignacio Gómez IHM S. A, con operación automática y manual; dispone de un tablero de control, una alarma y un ducto que conduce las aguas a la cámara de inspección de aguas residuales ubicado en el primer piso y de este, por gravedad se descargan a la red del alcantarillado (carrera 12) de la EAAB. Fotografías 16, 17, 18, 19 y 20.

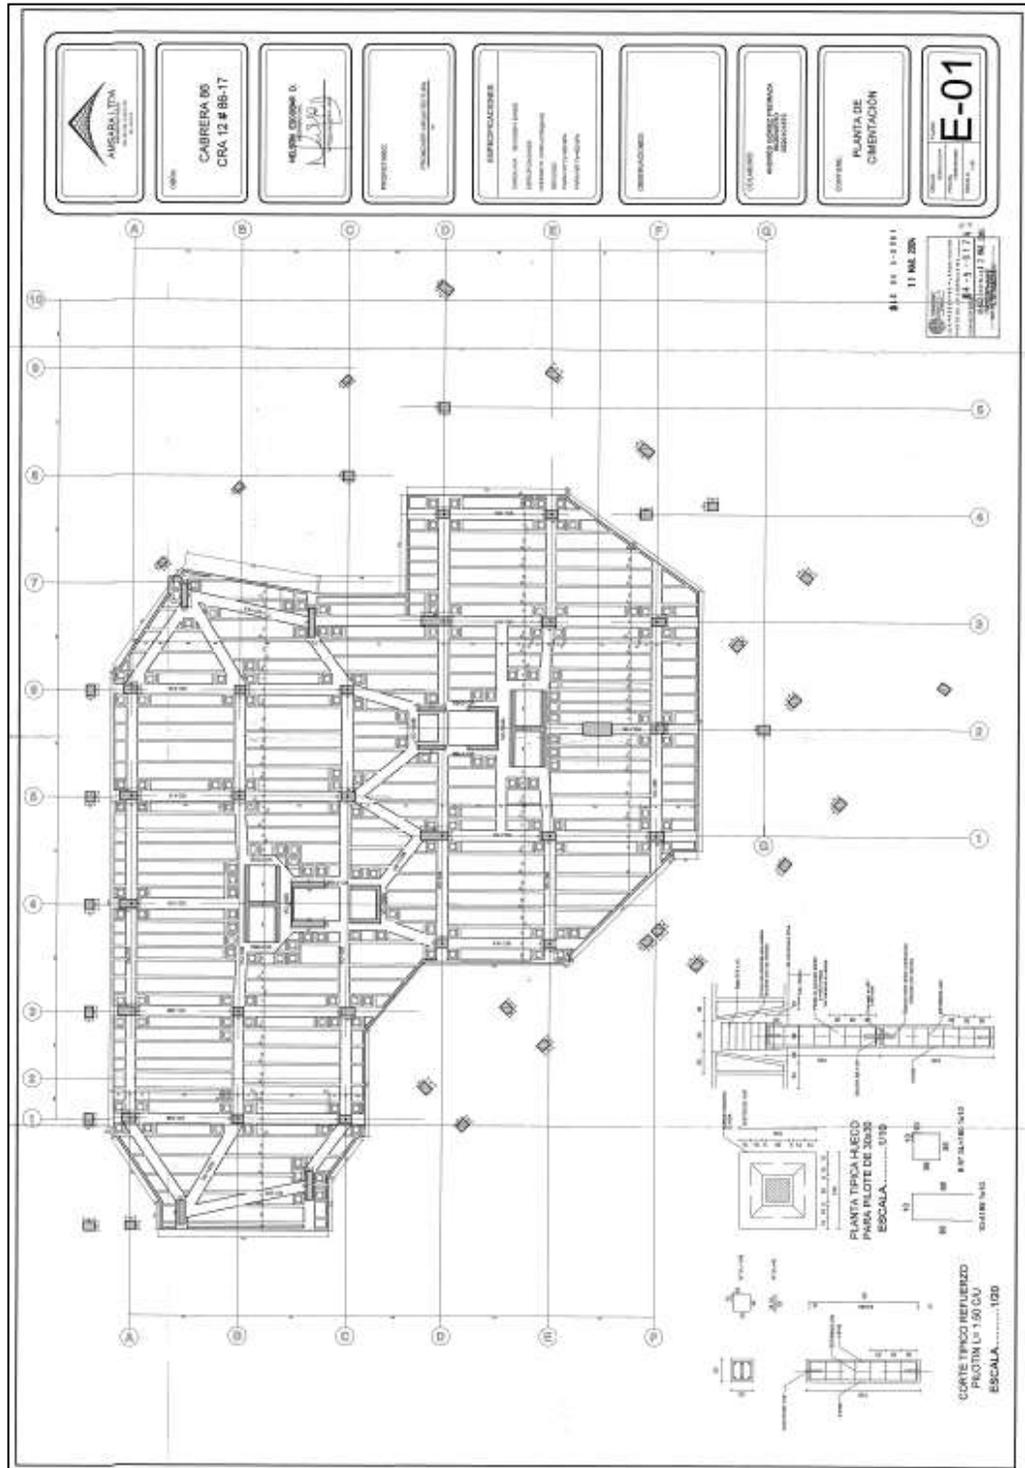
Ilustración 4. Planta de cimentación Ed. Proyecto Parque 86

El estudio de suelos recomienda "...emplear una cimentación a base de una losa corrida que reparta las cargas uniformemente al terreno. Estructuralmente se diseñará una losa en concreto reforzado aligerada con casetones de madera

o guadua, la cual aportará flotación y economía en refuerzo. La altura estructural se deja a criterio del ingeniero calculista partiendo de 1.10 m.

Para reducir los efectos de concentración de esfuerzos en el borde la losa y equilibrar los centros de gravedad se recomienda ampliar la losa en todo el perímetro, considerando que se cuenta con un amplio espacio disponible de plataforma.

5.5.2 *En el momento de fundir la losa de cimentación (alternativa aligerada) **se dejarán pases de PVC 4” intercomunicando los casetones para mantener drenada la placa con el foso eyector y conservar el efecto de flotación.** La Losa con el transcurrir del tiempo se comporta como un filtro y permite la infiltración del nivel freático real, que se encuentra a los límites de excavación y requiere del sistema para evacuación de estas aguas.*

*En conclusión, el estudio de suelos y/o geotecnia del Edificio Proyecto Parque 86 PH **NO contempla un diseño para el manejo de las aguas subterráneas. Sin embargo, sugiere que las infiltraciones del nivel freático se evacuen por el foso eyector que controla las aguas de escorrentía, dado que:***

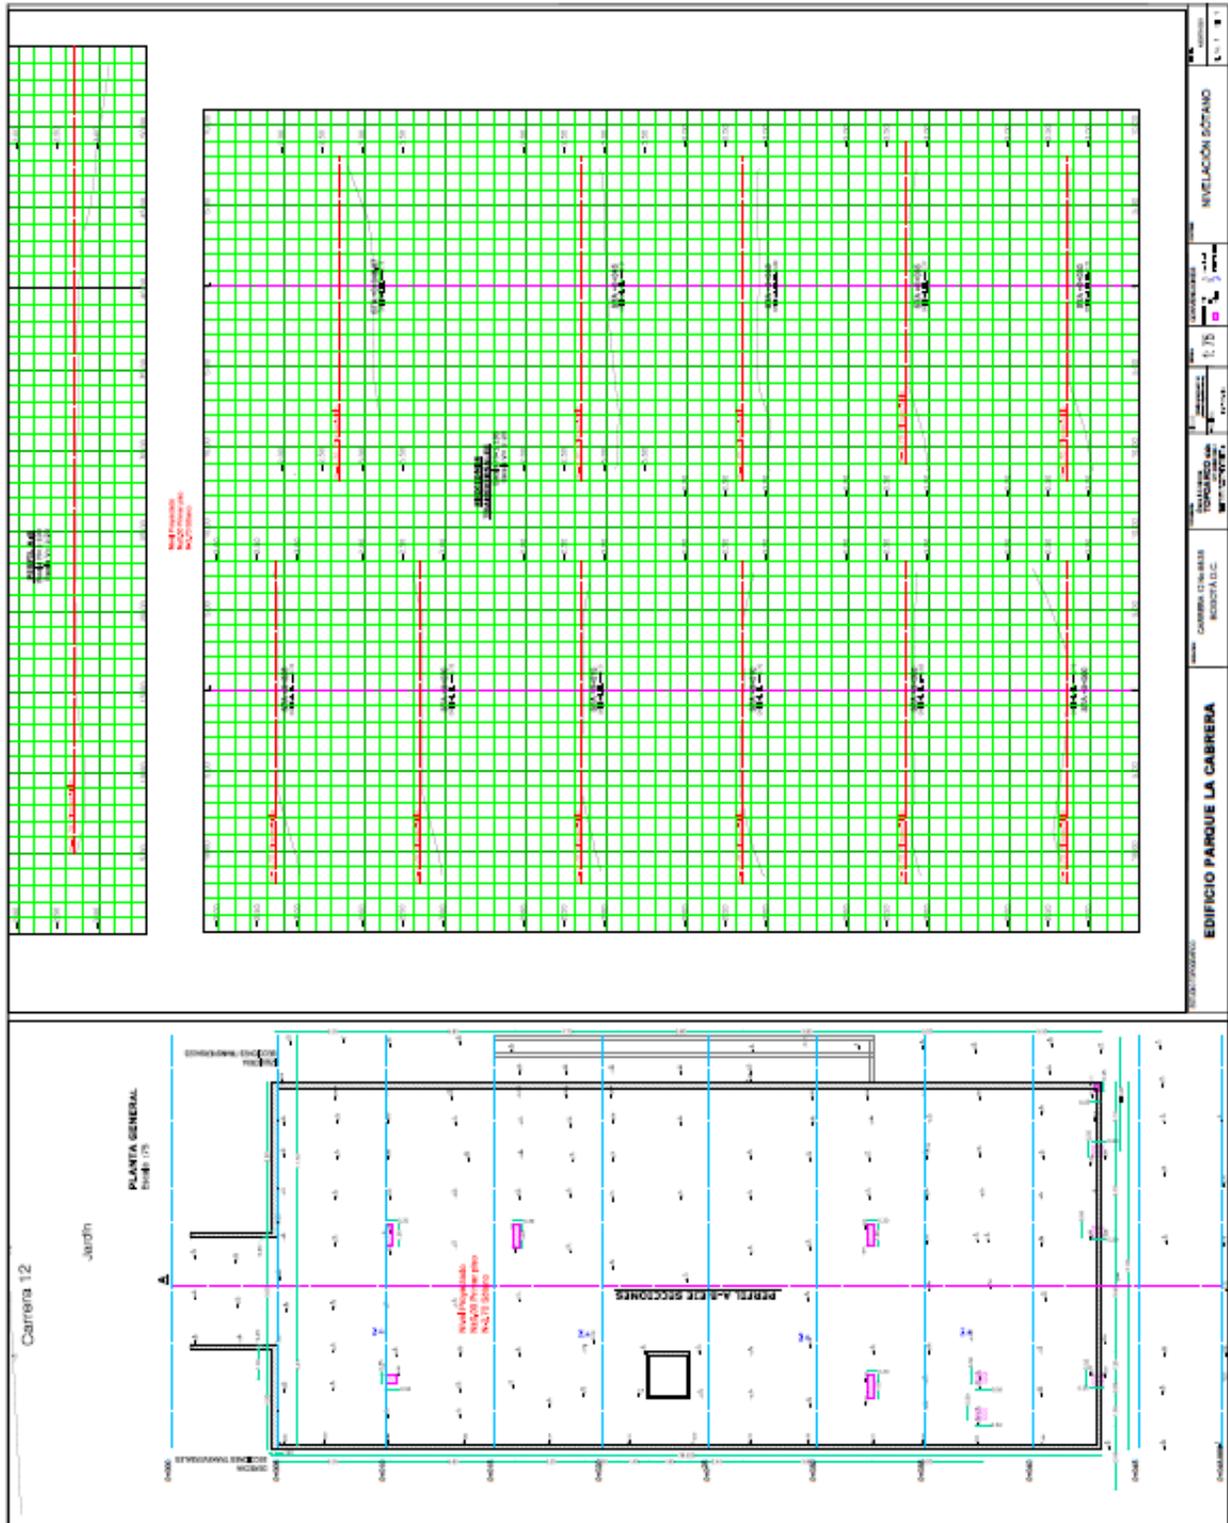
Ilustración 6. Planta perfil sótano del Ed. La Cabrera PH.

- Levantamiento Planimétrico: Se realizó un levantamiento topográfico con una estación total marca Topcon; ubicando columnas y ejes, de acuerdo con el plano de planta perfil (adjunto) que se encuentra debidamente acotado.
- Levantamiento Altimétrico: Se realizó la nivelación con un nivel de precisión marca Topcon, partiendo del BM localizado en el primer nivel (primer piso) con la cota 0 (cero) y en el sótano se ubicó la cota -2.70 (menos dos puntos setenta).

- **Cuadrícula:** Se levantó una cuadrícula de nivelación de todo el sótano (zona de parqueaderos) encontrando diferencias de altura bastante notables. Estas diferencias quedaron establecidas en el plano donde aparecen las secciones transversales y en el perfil longitudinal.

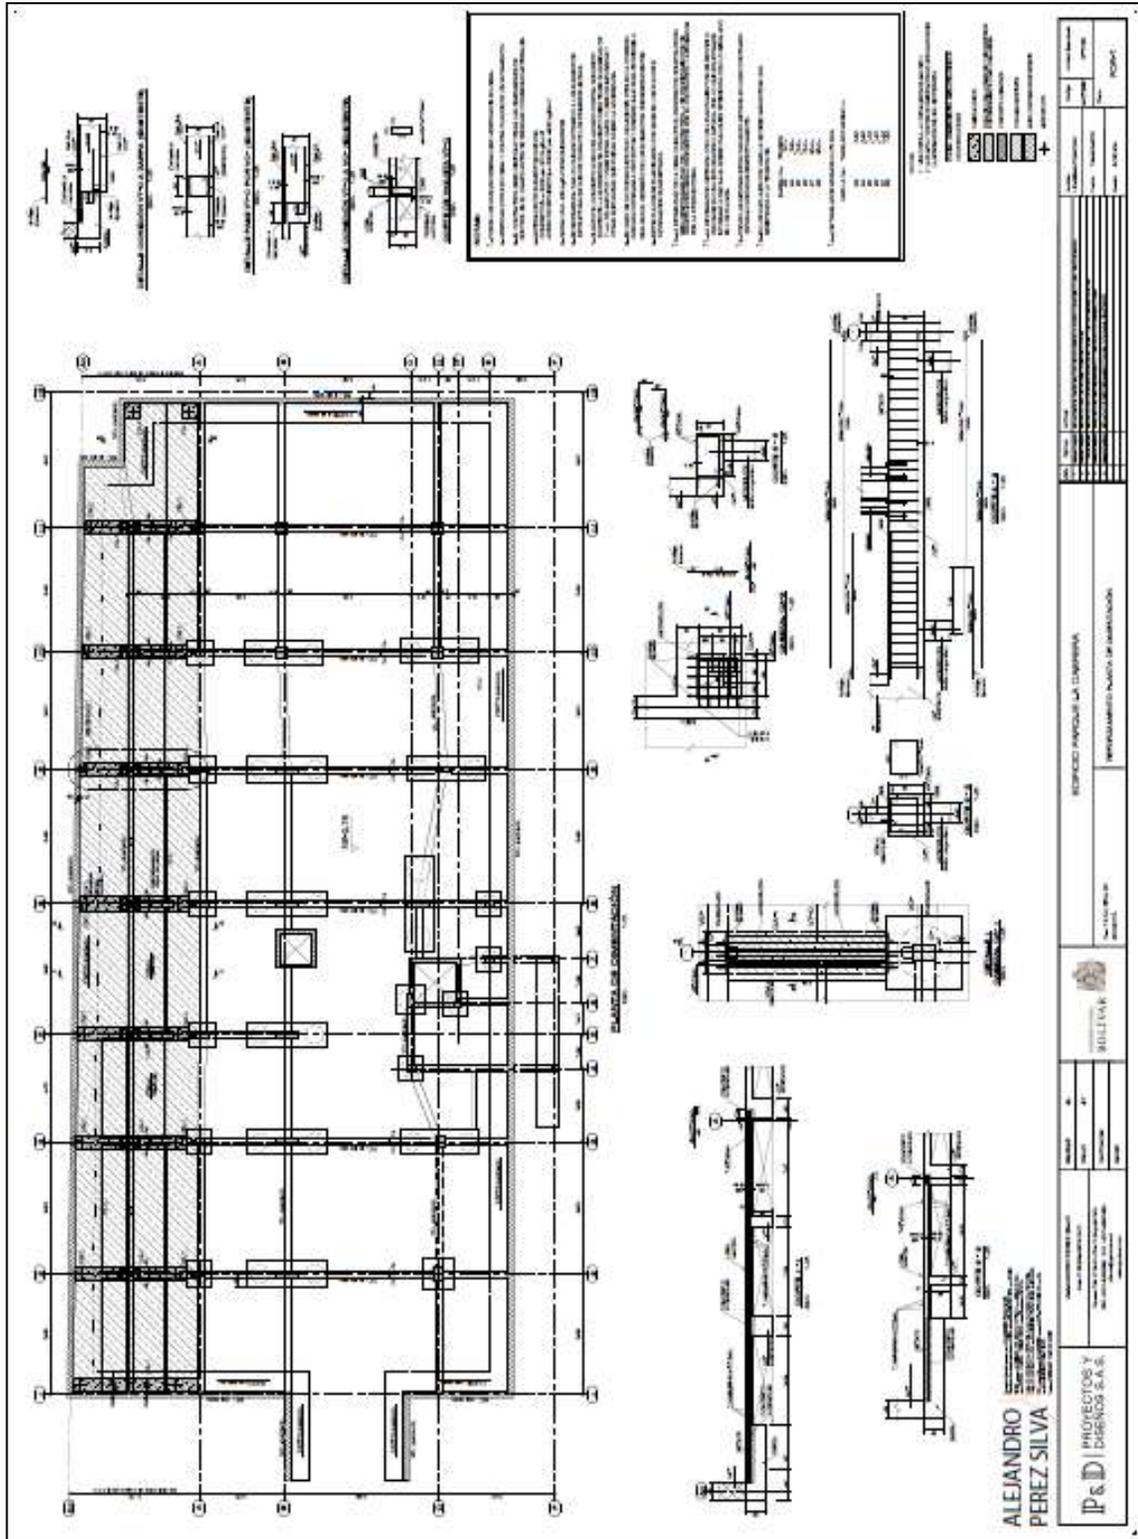
Ilustración 8. Reforzamiento planta cimentación

Ausencia de consideración del bulbo de tensiones de la cimentación propia, y su alcance	O de cimentaciones colindantes, que podrían suponer una carga oblicua sobre nuestra cimentación.	Causas probables por defecto en la construcción colindante, es decir, en la cimentación del Edificio Cabrera Parque 86.
Ignorancia de las condiciones de contorno	No considerar las condiciones del entorno de la estructura proyectada, posibles socavaciones, arrastres, descalces, abatimiento del nivel freático, etc.	
Apreciación errónea de los estratos resistentes	Confundidos con capas de poco espesor, etc.	No aplica por cuanto la cimentación del Edificio Parque La Cabrera se ha mantenido a lo largo de 31 años sin que se presente asentamiento.
Errores de replanteo		
Mala calidad de los materiales	En especial concretos; deterioro de zapatas, losas o muros por escasa calidad de los materiales, etc.	Adicionalmente, hace 13 años, la cimentación fue reforzada con micropilotes.

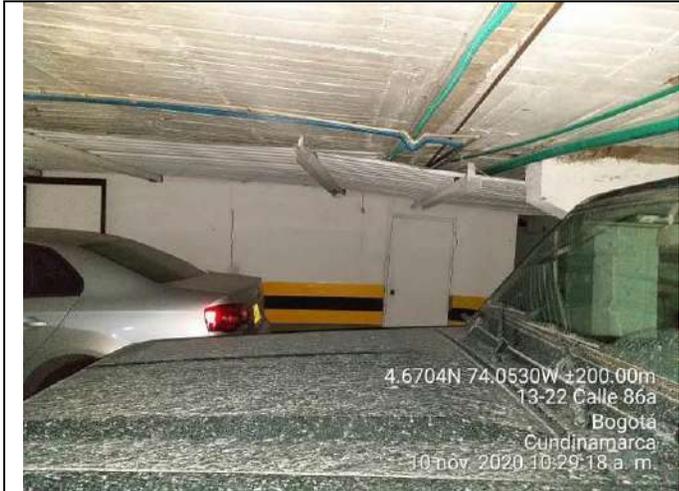
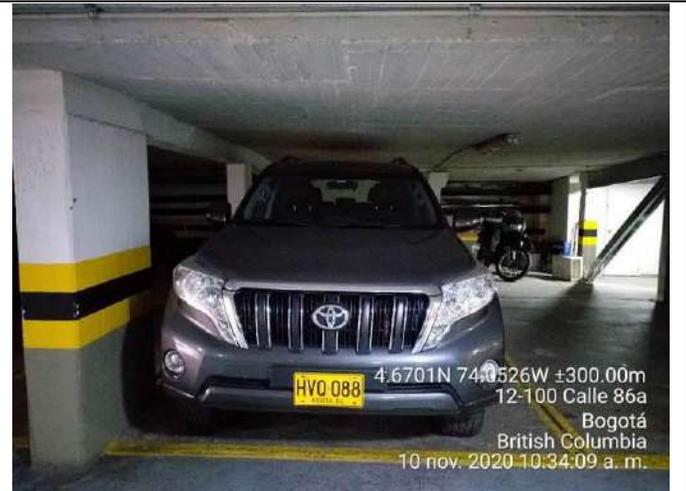
Fotografías No 39 y No 40. Pérdida del gálbo en los parqueaderos

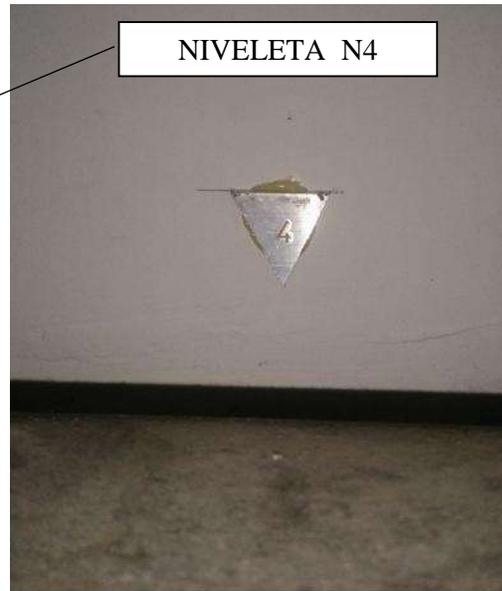
NIVELETA N4

Esto último resulta evidente en la esquina suroriental del inmueble, donde hay presencia de árboles y se están generando grietas bastante dicientes: asentamientos de 4 mm en las niveletas 4 y 5, asentamientos de 7 mm en la niveleta 5A y asentamientos de 5 mm en la niveleta 6.

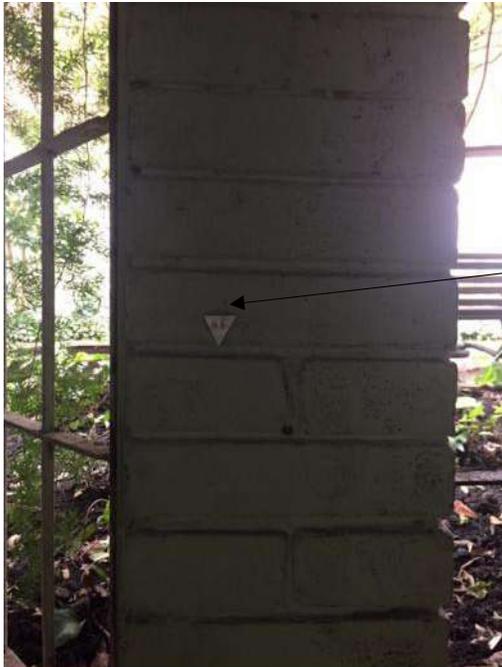
NIVELETA N 64

NIVELETA CAIDA

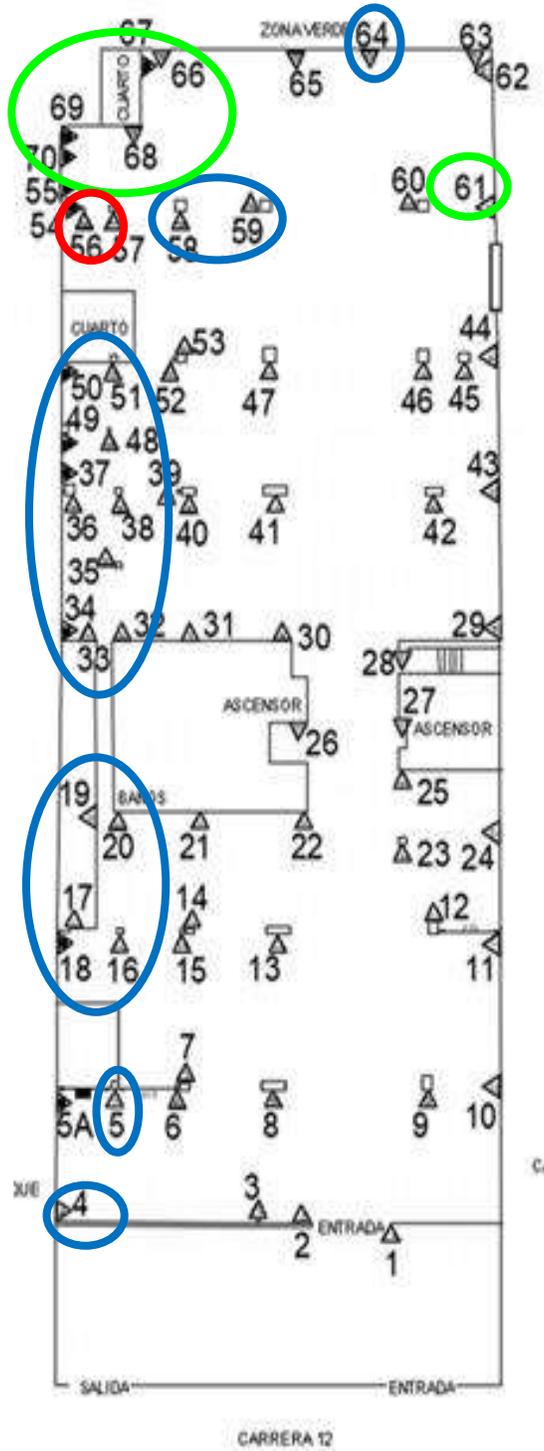
Imagen 1. Gráfico distribución de niveletas Cabrera.

- La niveleta 64 localizada en el costado occidental presenta un **asentamiento de 1.7 cm.**
- Estos puntos los podemos ubicar en el grafico con un círculo de **color azul** (imagen 1).

- Estos puntos los podemos ubicar en el grafico con un círculo de **color verde** (imagen 1).
- Los puntos 56 y 57 presentan rebote en **promedio de 6 cm**, estos puntos se localizan en columnas circulares.

- Estos puntos los podemos ubicar en el grafico con un círculo de **color rojo** (imagen 1).
- Punto 5ª perdido, no encontrado en campo.
- Los demás puntos de control no muestran movimiento representativo al comparar el actual informe con el ultimo (enero 19 2019). Asentamiento o rebote inferior a 0.4 cm.

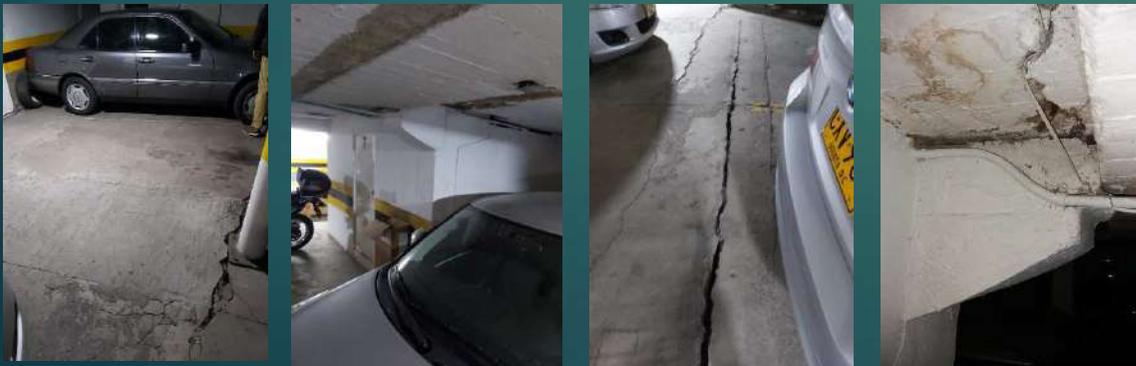
- REGISTRO FOTOGRÁFICO ACTUAL

- DESCRIPCIÓN DE PATOLOGÍAS

Debido a los asentamientos permanentes se presentan:

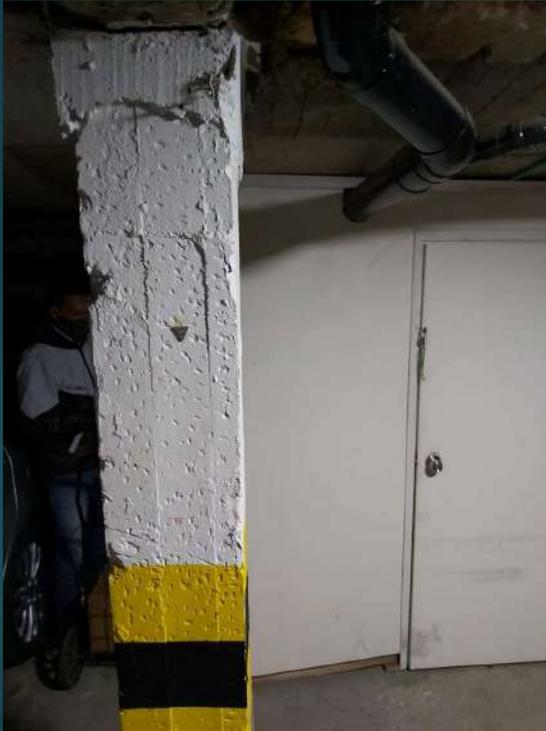
Columnas a encamisar

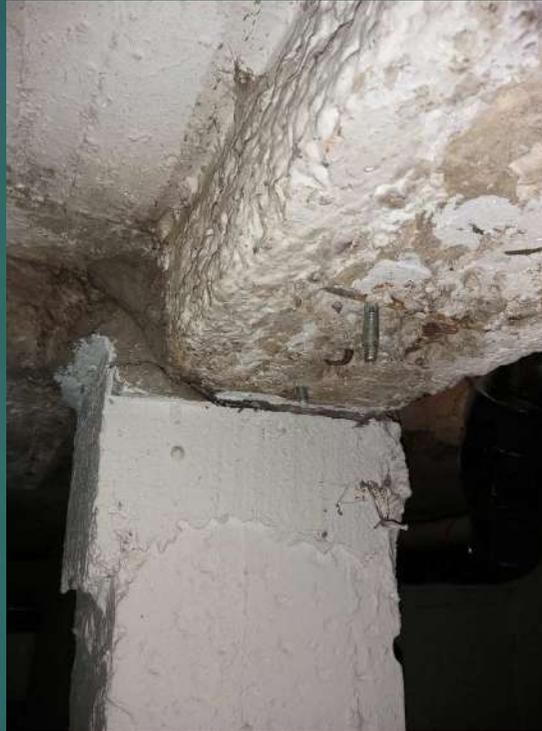
Zona de arriostramiento metálico

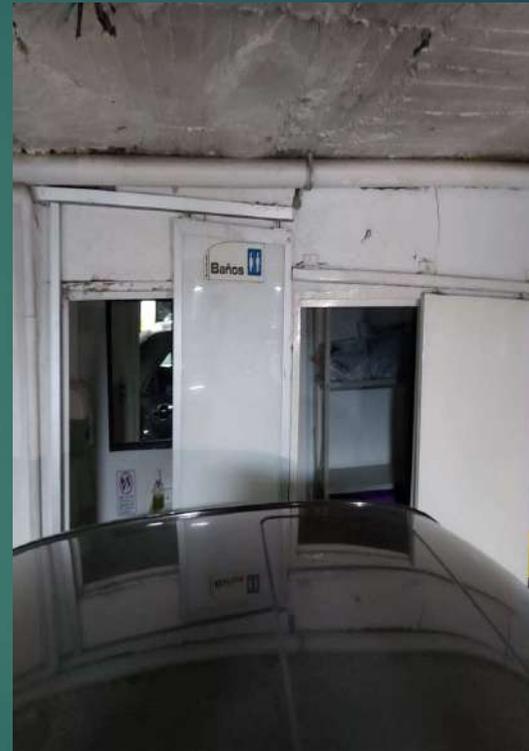
Cuartos y baños a intervenir
