Expediente 005 2021-00511 00

Expediente No. 110013103 005 2021 00511 00 - PRUEBA PERICIAL

**DIGANÓSTICO TÉCNICO DE INSPECCIÓN ESTRUCTURAL - PERITACION DE UNIDAD DE VIVIENDA
UBICACION EN LA CL 12 F 0 05 Y/O KR 1 E 12 D 85 (UNIDAD HABITACIONAL de MARIA ANGELA ALARCON TOSCANO)
BARRIO LA CONCORDIA-LAS AGUAS,
LOCALIDAD 17 DE LA CANDELARIA BOGOTA, D.C.**

INFORME DIAGNÓSTICO TÉCNICO DE INSPECCIÓN ESTRUCTURAL		I-PET-LA
		FECHA DE APROBACIÓN:
		11/11/2022

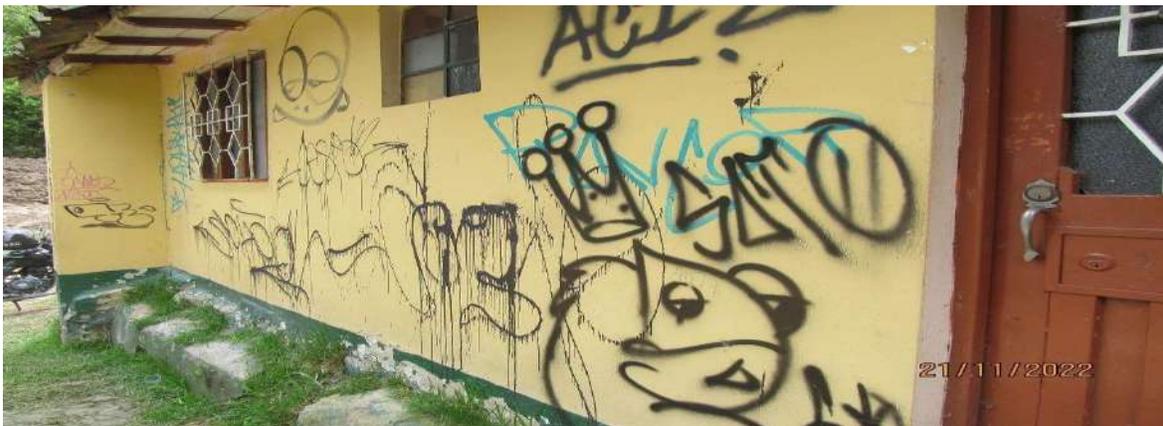
Fotografía No. 5

Diferencias muy protuberantes, en tamaño de sus estructuras (ventanas). Bogotá, D.C. noviembre 21 2022.

Vista Panorámica general - vivienda Demandante Costado Nororiental
(teja de barro) los muros no reportan patologías visibles asociadas a la obra nueva
AÑO 2022 (más adelante se explicará técnicamente)

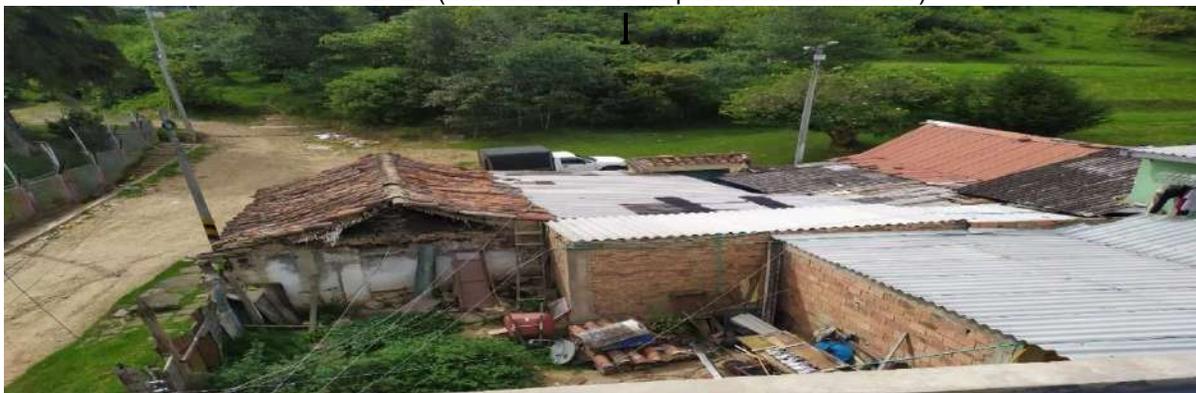
Fotografía No. 6

La unidad habitacional de la señora María Angela Alarcón Toscano no reporta patologías visibles asociadas a la obra nueva y su costado oriental – fachada (ver pág. 48 fachada en colores blanco y azul) se encuentra en adecuado estado.

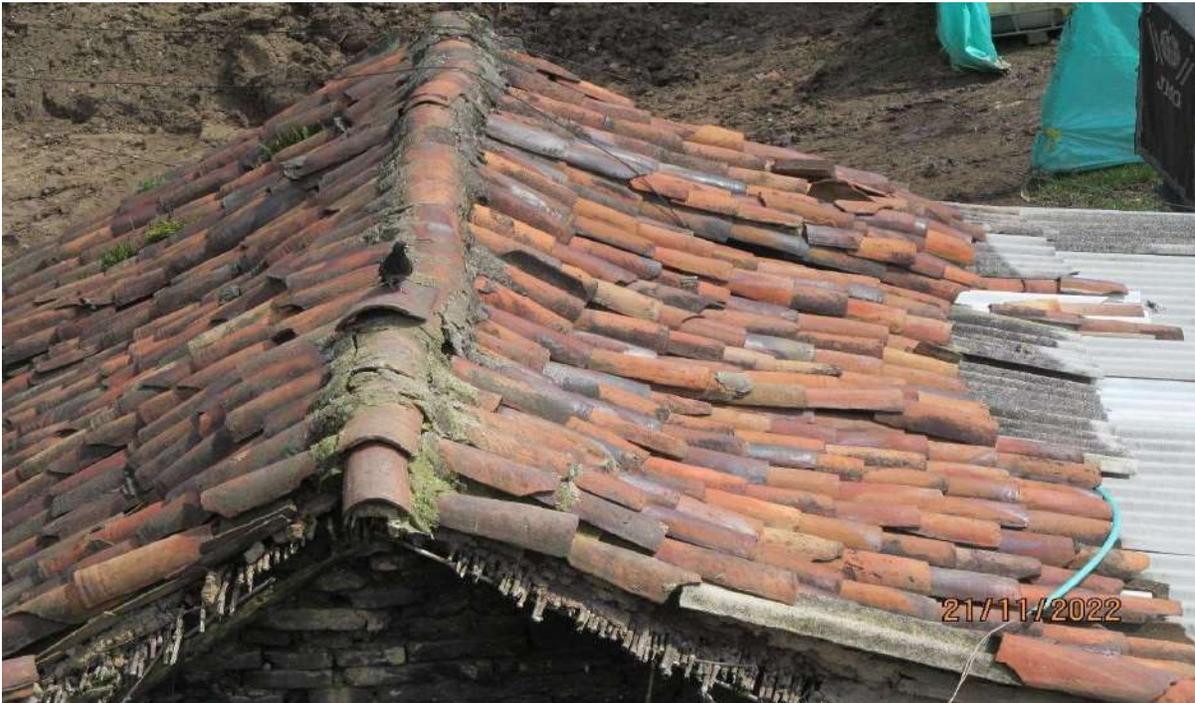
Fotografía No. 8

Estado de la Cubierta antes, durante y mucho después de la Obra.
Bogotá, D.C. noviembre 21 de 2022

Si al estado tan defectuosos en que se encuentra la cubierta de la unidad de vivienda que nos ocupa, hipotéticamente hubiera sido afectada por un movimiento de tierra debido a la excavación de la construcción vecina, sería imposible tomar la fotografía No. 8, en la fecha que se tomó. Porque no solamente está en muy mal estado la esterilla de guadua; sino varias vigas del entramado de madera y guadua; que se encuentran trabajando (soportando el peso de la cubierta de teja de barro). (ver fotografía No. 62, del archivo fotográfico de la Obra y Fotografías No. 67,68,69)

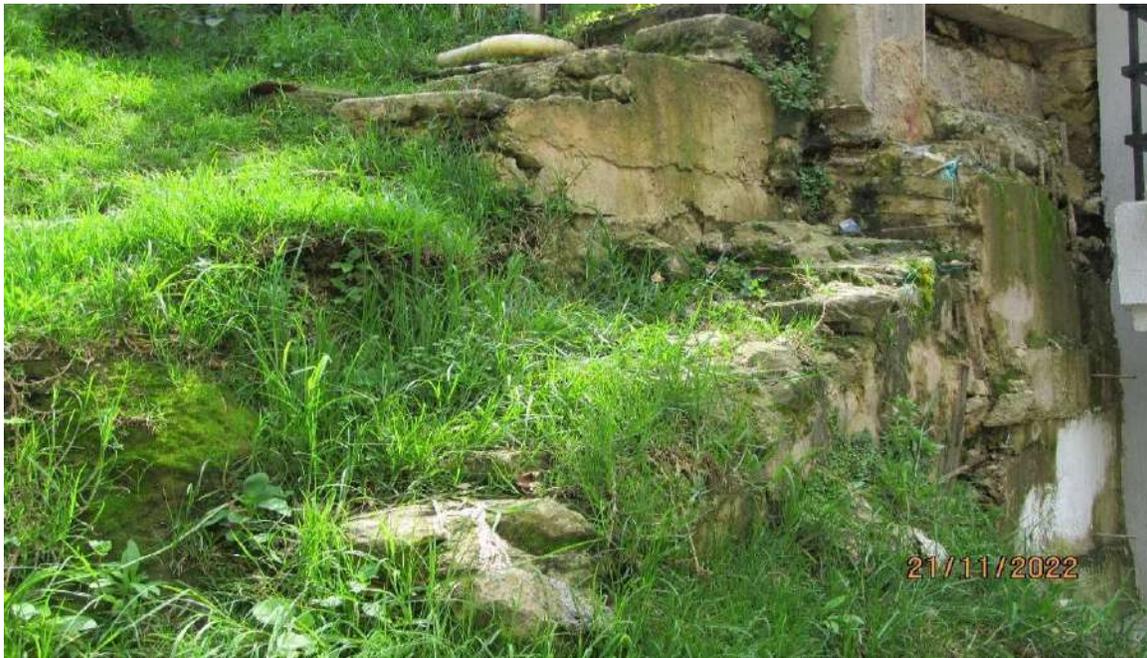
Fotografía No. 9

No hay fisuras en los pisos de la unidad habitacional de María Angela Alarcón, pues tomando como base un Montículo con altura aproximada de 3.00 mts entre otros que existen (**INVASIÓN ESPACIO PUBLICO EN VIA Y ANDEN, GENERANDO INSEGURIDAD, PRESENTACIÓN ANTIESTETICA, DESAPARICION DEL ANDEN EN UN 100% Y DESAPARICIÓN DE LA VIA EN UN 50%, ETC.**) para permitir el ACCESO DIRECTO A LA VIVIENDA de la demandante, y, a uno de los ACCESOS AL PREDIO EN GENERAL FAMILIAR, AMBOS POR LA CALLE 12 F con pendiente aproximada de 40° con instalación de escaleras en piedra para entrar a dichos accesos, **este montículo se ha mantenido inamovible ANTES, DURANTE Y DESPUES DE OBRA** es decir de ahí se determina la no afectación del piso que junto con la continuidad de la horizontalidad de la cumbrera de la cubierta que son las primeras en manifestar cualquier desperfecto que comprometa los elementos que soportan peso de un inmueble como muros de carga, columnas, vigas, techos. Por lo tanto, dicho lo anterior **NO HUBO AFECTACIÓN ESTRUCTURAL** ya que no se presentó remoción en masa al respecto, capitulando el enunciado anterior **LOS DRENAJES** que emite la obra ya terminada del demandado y que bordean la vivienda de la demandante y el montículo expresado anteriormente **NO AFECTARON EL PREDIO DE MARIA ANGELA ALARCON** y estos drenajes se recolectan actualmente en alcantarillas y fluyen a colectores de desagües y al sistema de drenaje de la ciudad en forma normal. El sendero peatonal (INVASION ILEGAL DEL ESPACIO PUBLICO POR PARTE DE LA UNIDAD HABITACIONAL DE MARIA ANGELA ALARCON) sigue con su funcionamiento y paso normal de peatones y vehículos (ANTES, DURANTE Y DESPUES DE OBRA). (Ver fotos No. 9,18,19,20,22)

MONTÍCULO CITADO INAMOVIBLE ANTES DURANTE Y DESPUES DE LA OBRA NUEVA

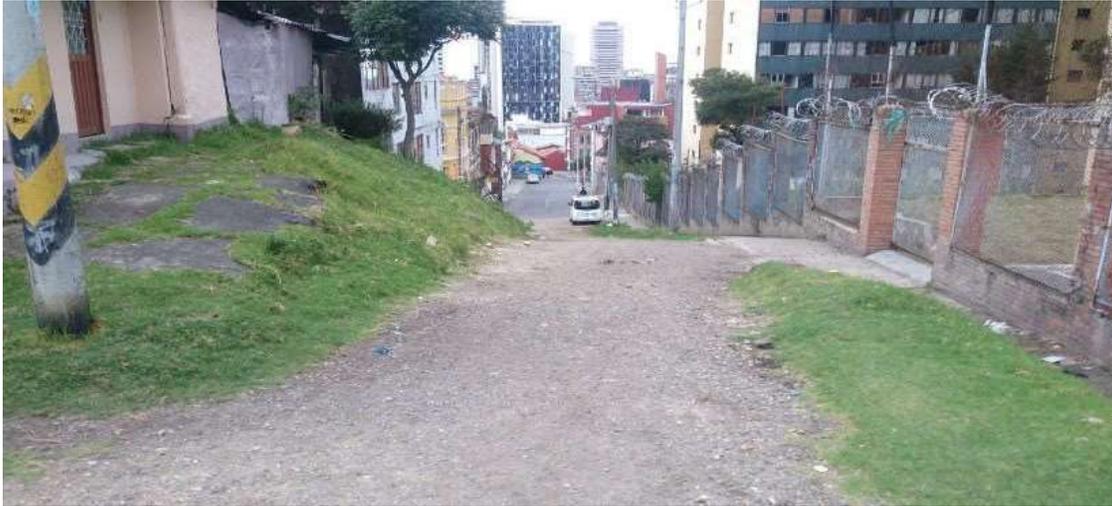
Fotografía No. 10

Fotografía tomada en el año 2016 presentada en el estudio de suelos ante los entes encargados de expedir resoluciones y licencias de construcción donde se observa el **ESTADO ESTRUCTURAL IGUAL ANTES, DURANTE Y DESPUÉS DE OBRA** con la fisura vertical por dilatación del elemento vertical de madera no idóneo para soportar cargas verticales como el alero de la cubierta y que tampoco es compatible con el adobe o tapia pisada, de allí que actualmente no existe

- De acuerdo a los límites de los linderos de la manzana y sus paramentos, se detecta una invasión de espacio público, por lo cual es obligación del ente competente el de verificar, validar y tomar las acciones correctivas pertinentes.
- De acuerdo a las fotografías No. 10, 11, 12, 13 y 66, el elemento de madera no cumplía alguna función estructural y la dilatación ocasionada en el antes y después de la intervención de obra de la edificación nueva.
- Las humedades que hayan presentado al interior de la unidad de vivienda, no tienen relevancia alguna con la intervención de obra de la edificación nueva, esto obedece a baja ventilación hacia el exterior y falta de adecuado mantenimiento general.

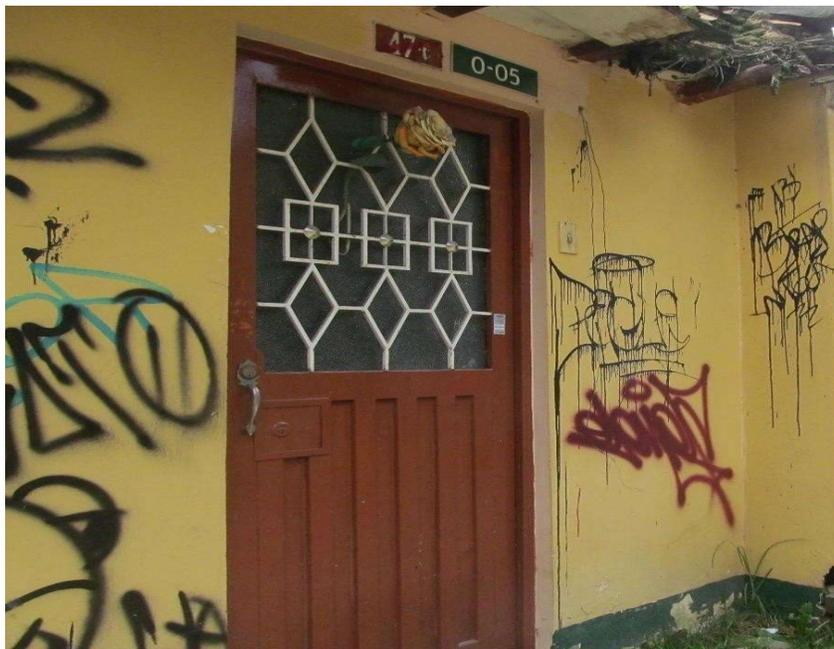
AL NO EXISTIR VIGA DE AMARRE (complemento estructural) se **DILATA LA COLUMNA DE MADERA** (material **NO apto para soportar cargas verticales**) y genera obviamente su desprendimiento pues no hay vínculo estructural entre la columna de madera con los muros existente ya que es un elemento suelto o independiente de la estructura por su comportamiento. Por lo **ALTO Y ESBELTA** esta Columna de madera (**NO cumplía alguna función estructural**)

GENERA FISURAS POR DILATACION y el resto el material intenta soportar (**podría** suceder)

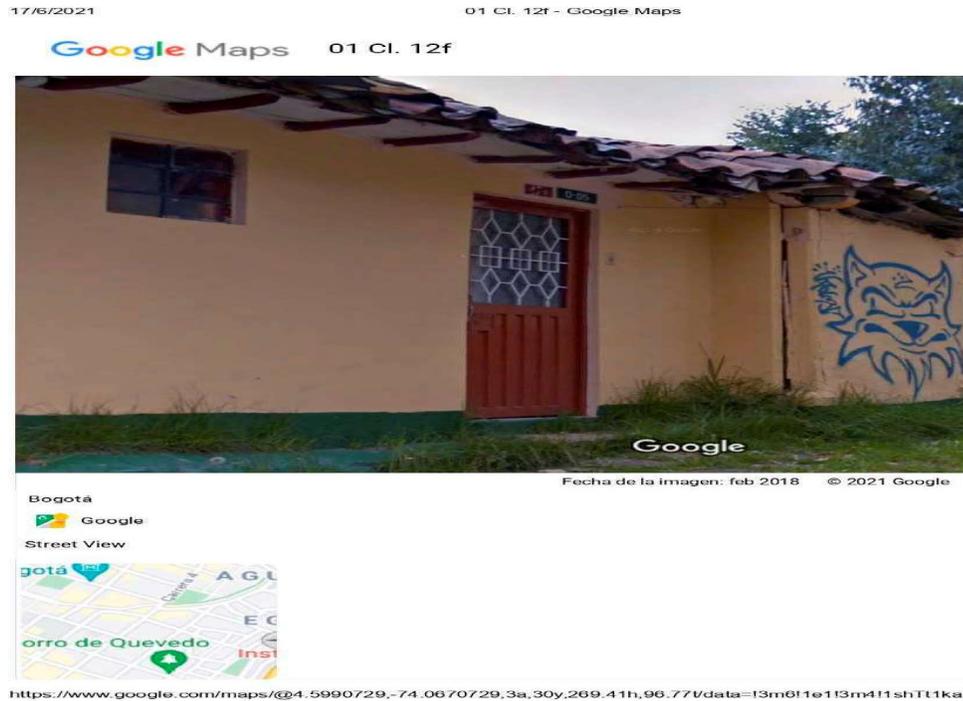
Fotografía No. 12

Desprendimiento total (piso techo) situación que se aprecia en la foto satelital de febrero de 2018

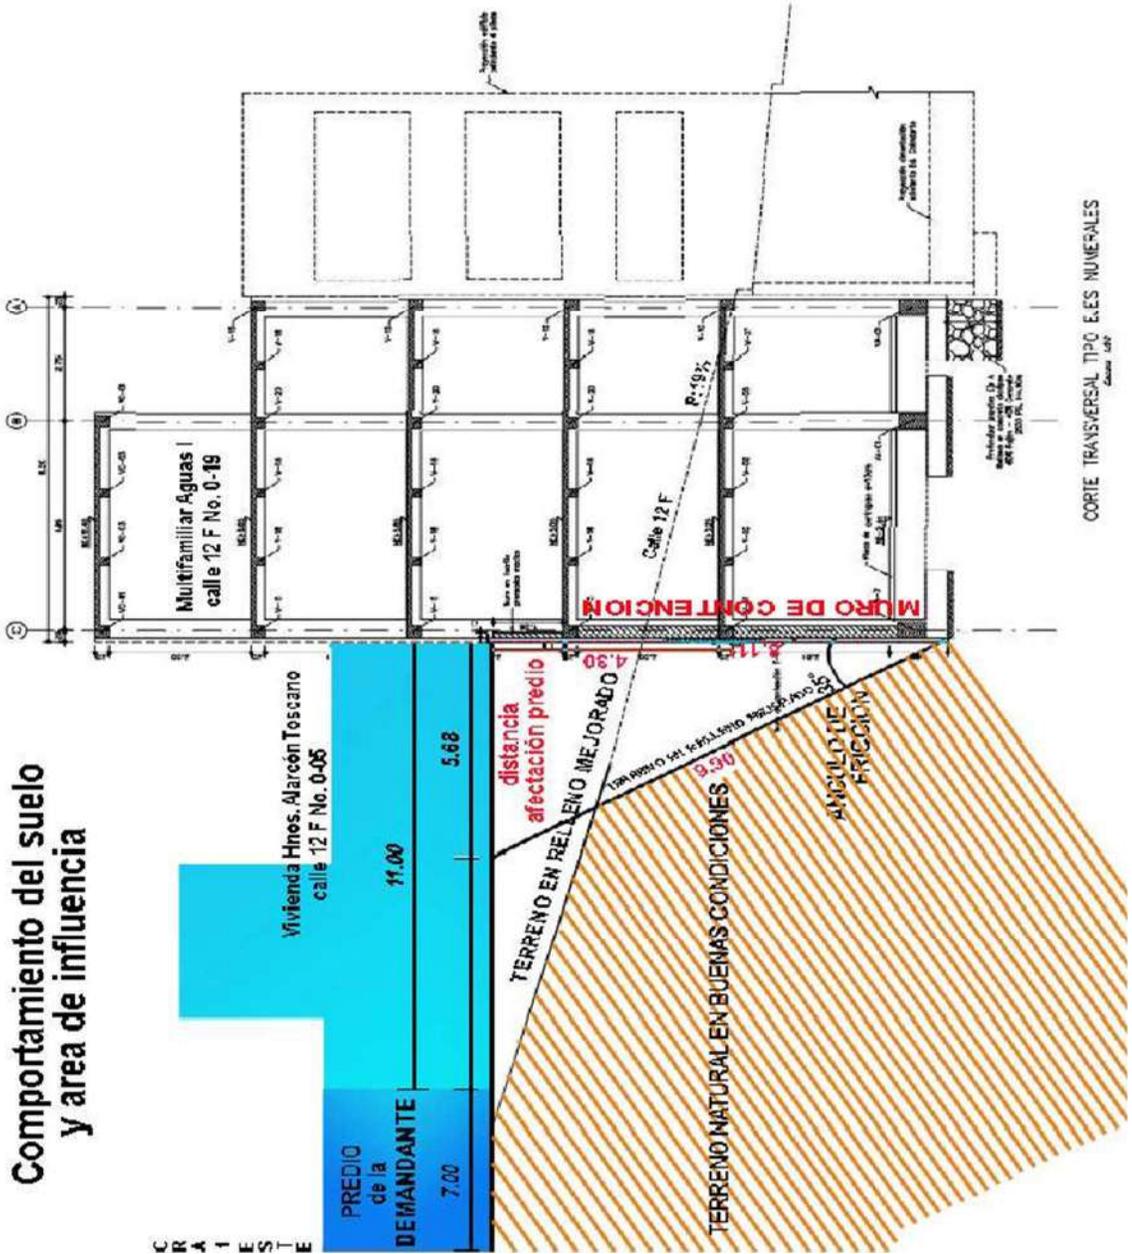
Fotografía No. 14

En el proceso de reparación citada se mejoró la capacidad portante del terreno en relleno mejorado y se registra en este esquema (foto 14 actual actuación del suelo y su área adyacente) con recebo B-200 combinado con material seleccionado de obra homologado (Normatividad INVIAS 462) + las placas de contrapiso + columnas como complemento estructural + el muro de contención a nivel del primer piso refuerza el terreno que se compactó por parte del sr. Pedro Álvarez y se registra

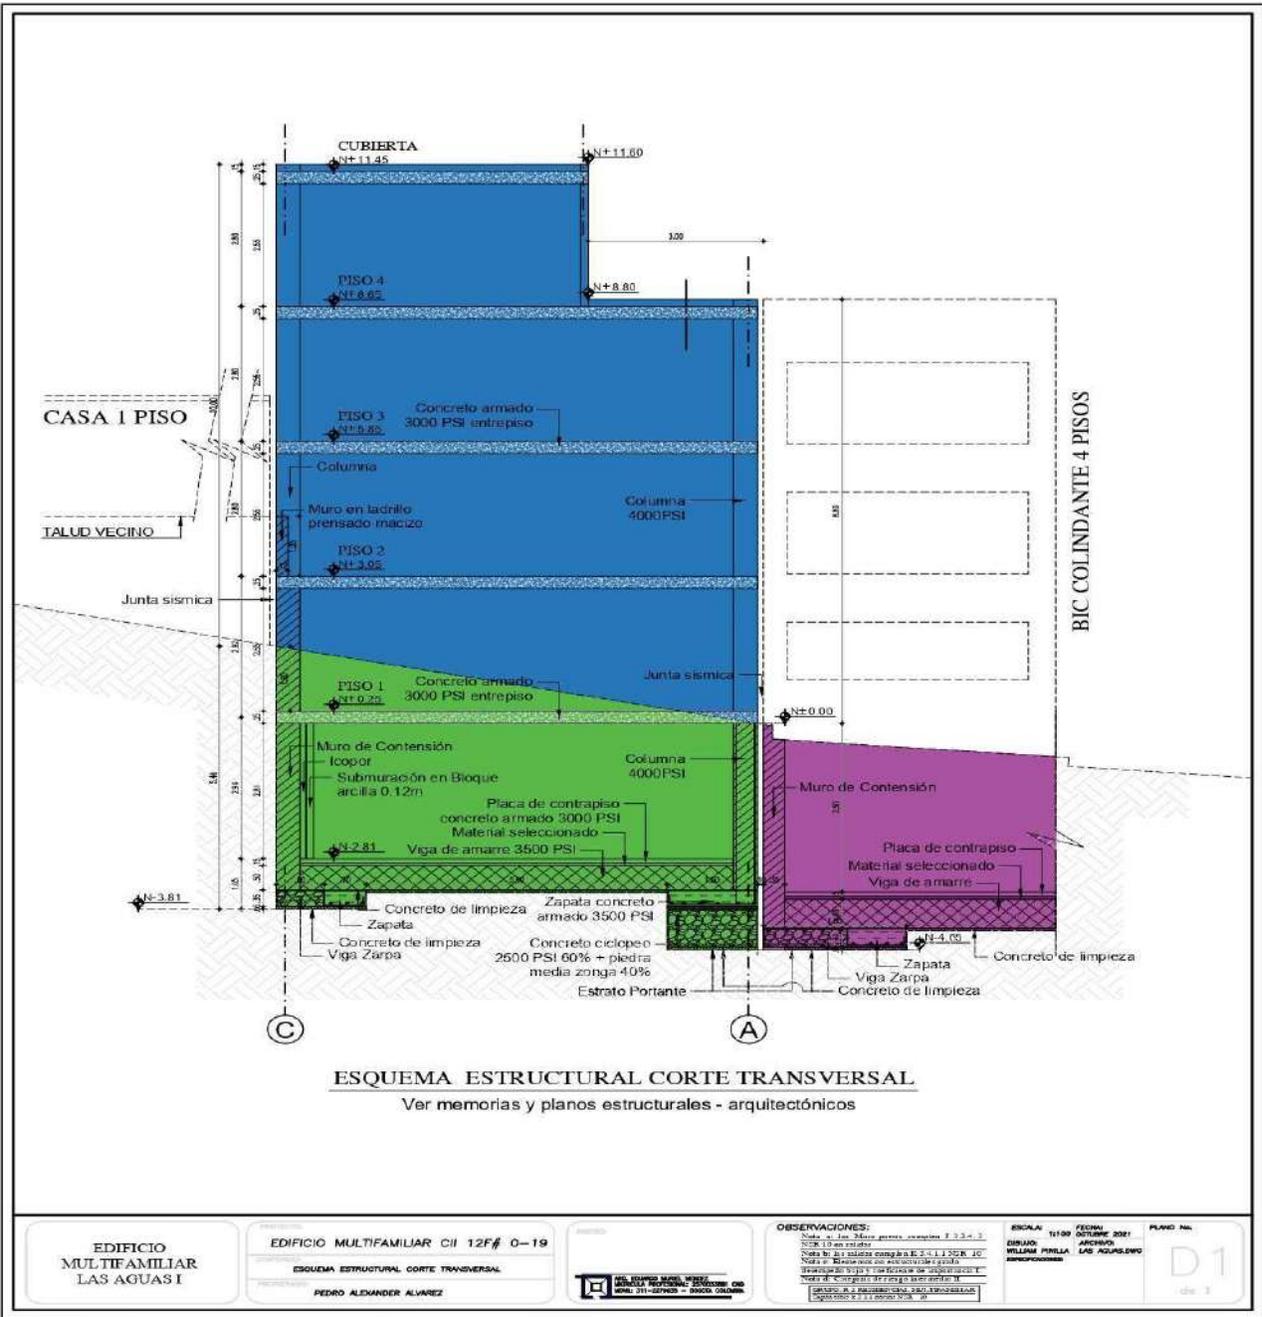
Fotografía No. 14 A

en este esquema (foto 14 A actual esquema estructural corte transversal) que se radicó y se aprobó en el IDPC según Resolución No. 000684 de 14-12-2021, donde se observa el empate estructural de los predios colindantes que estabilizan el barranco que delimita los predios objeto del peritaje para dale mayor capacidad estructural y portante al terreno en obras de protección contra predios vecinos para sujeción y protección de tierras contiguas y/o adyacentes de la obra nueva.

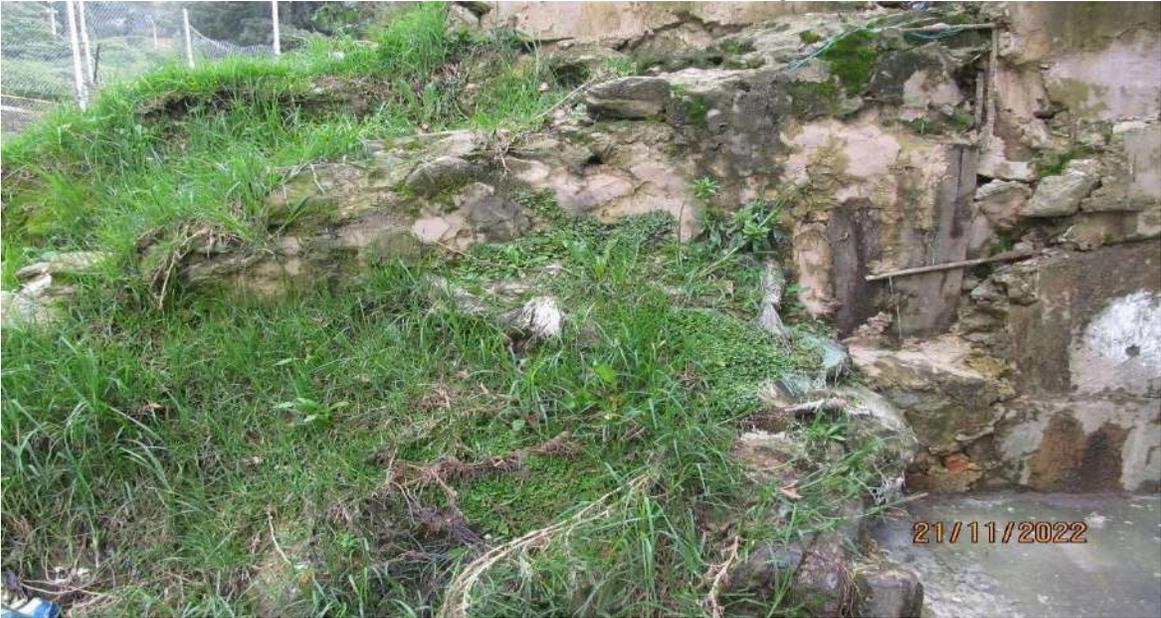
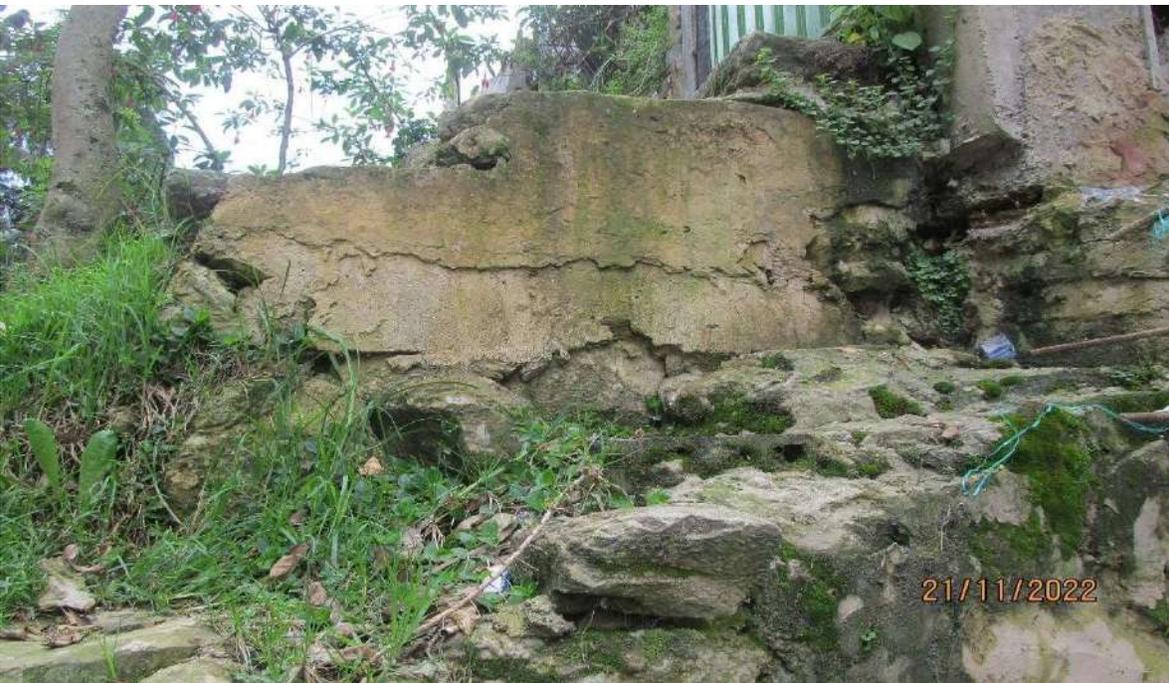
Fotografías No. 15 y 16

Diferencia de tamaños, utilizados en el relleno del talud que sirve de cimentación para la unidad habitacional de la Señora María Angela Alarcón Toscano. Bogotá, D.C. noviembre 21 de 2022

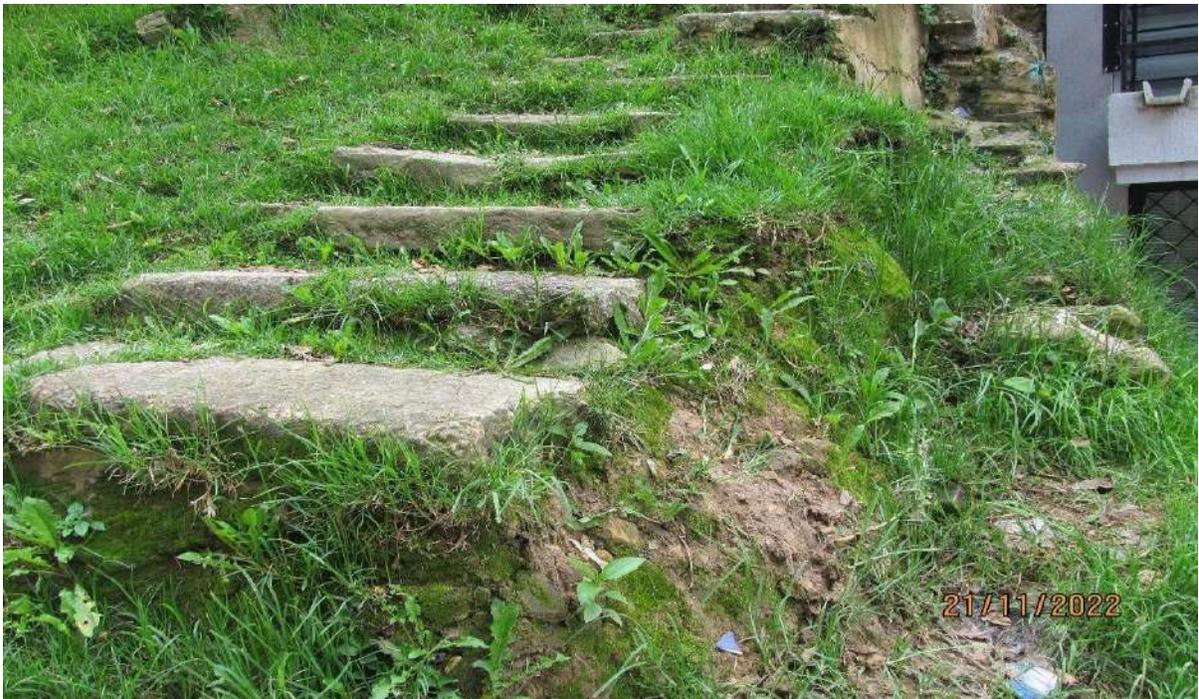
Fotografía No. 18

Registro fotográfico sobre el estado que se encuentra a la fecha el talud, sobre el cual se encuentra sentada la unidad de vivienda que nos ocupa.

Dicha afirmación se puede apreciar en el registro fotográfico del 21 de noviembre de 2022 (fotos No. 18 a la 26).

- a.- El talud no ha sufrido desplazamientos ni movimiento alguno.
- b.- El talud no ha tenido procesos de remoción en masa
- b.- La casa no ha podido sufrir daño alguno por movimientos de tierra.**

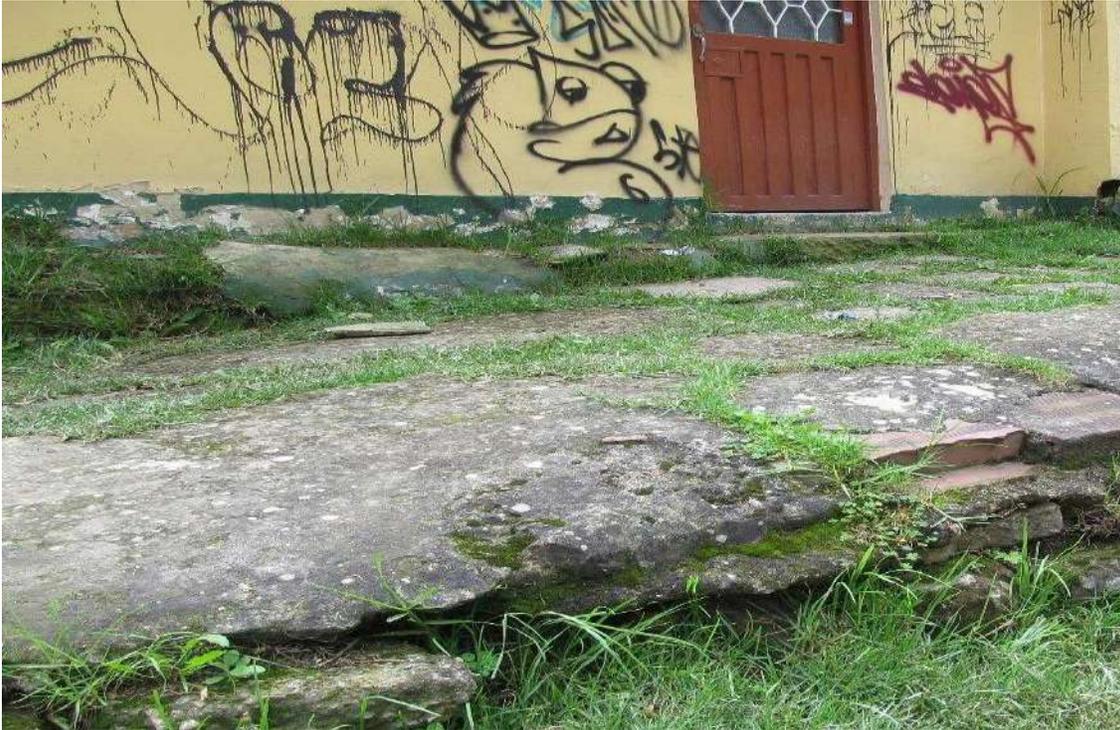
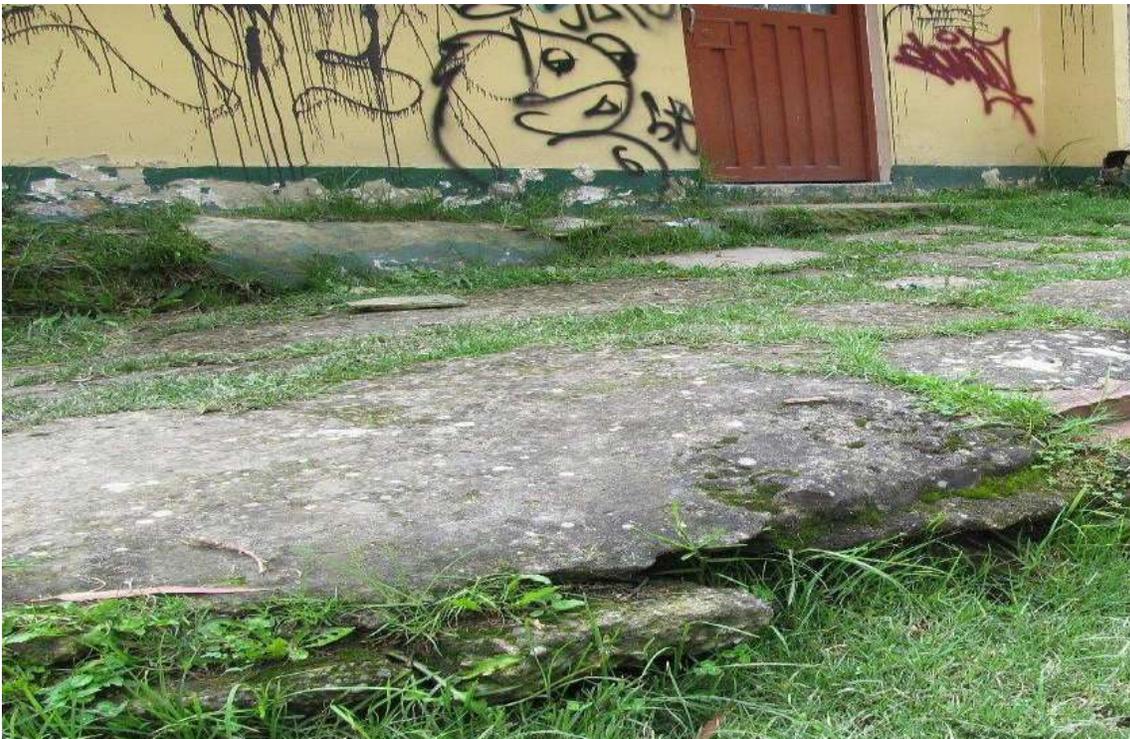
Fotografías No. 25 y 26

Otra Patología que se aprecia en la fotografía No. 26, es que, debido a la ausencia total de mantenimiento y la deficiencia constructiva, el agua lavó el cemento del revestimiento; **situación que nada tiene que ver con la obra vecina.**

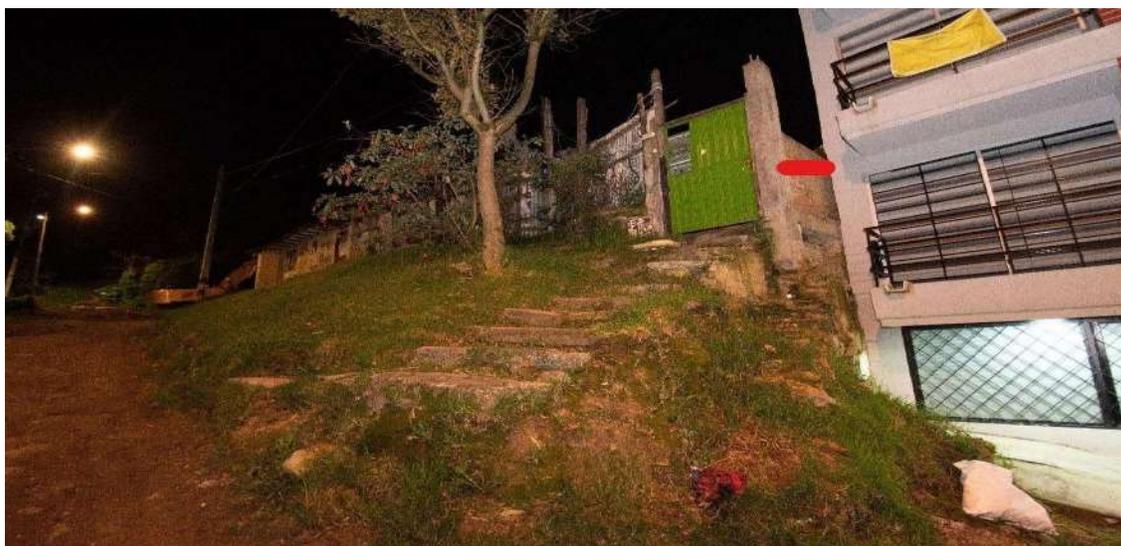
Fotografía No. 27

El talud que nos ocupa no cuenta con ningún sistema de estabilización o de contención. Por ejemplo; sistema de drenaje para evacuar el agua de escorrentía y la existente en la capa freática. No cuenta con construcción de elementos resistentes de contención. En superficie.

Talud erosionado e invadiendo la circulación peatonal y el carril sur de la Calle 12F

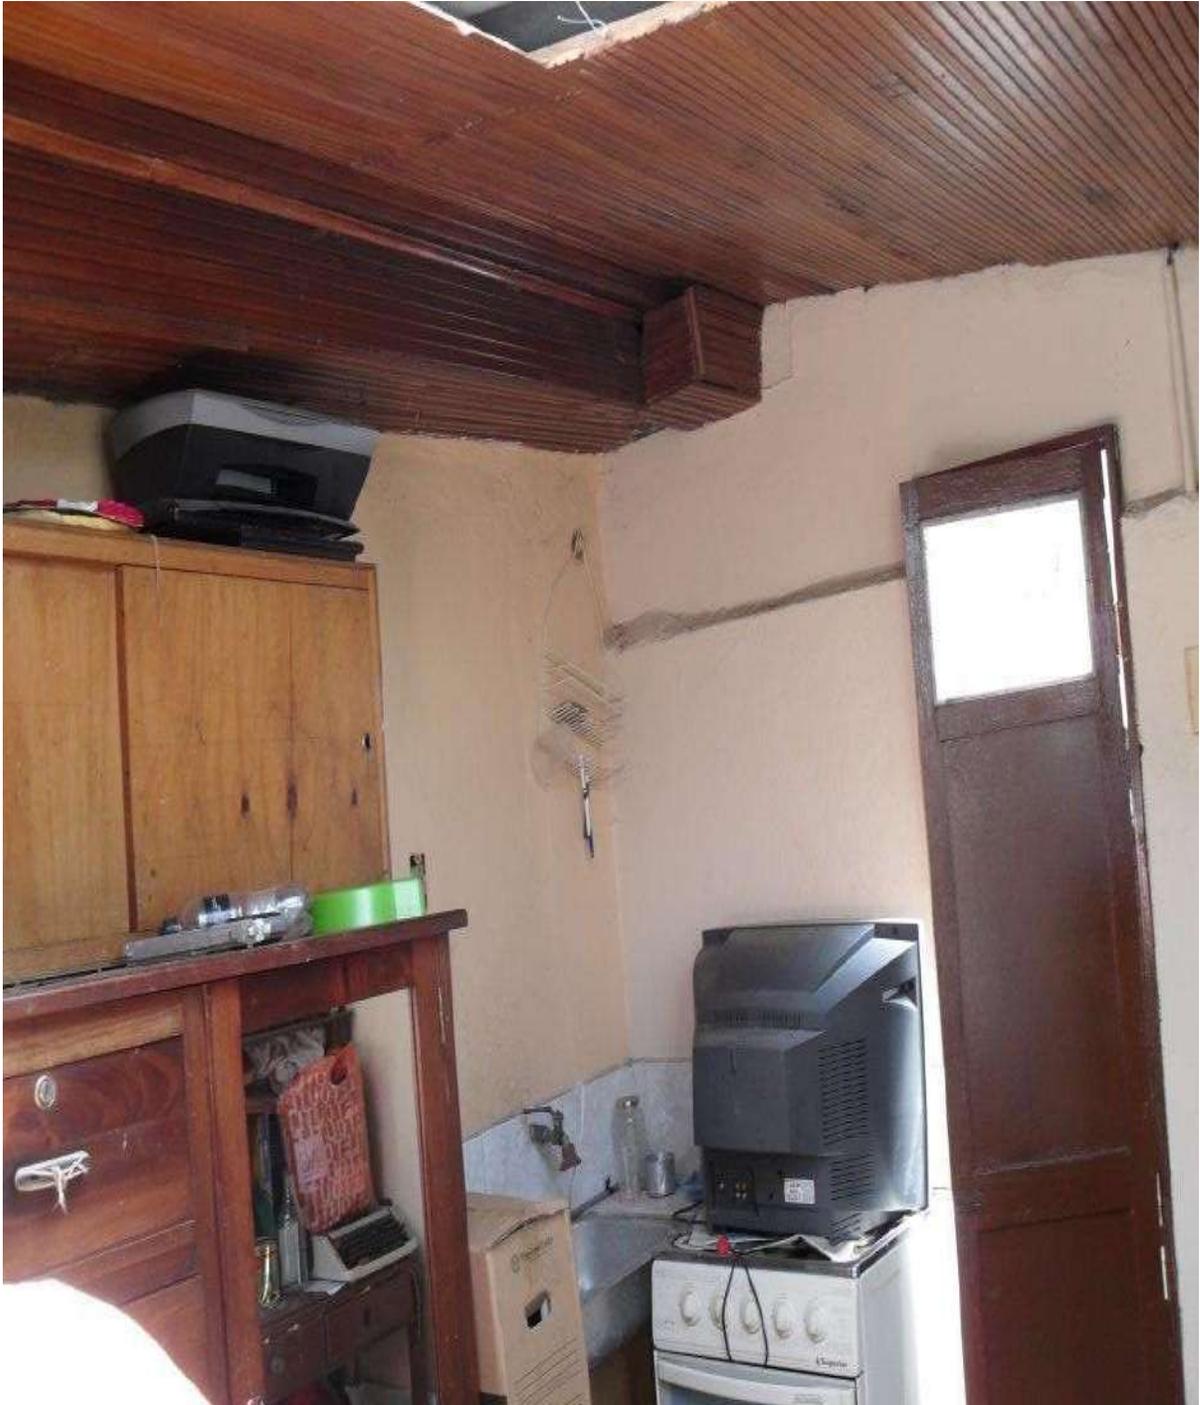
Fotografía No 29

Fotografía tomada del archivo de la obra. Cocina de la Señora María Angela Alarcón Toscano

Al analizar rigurosamente, las fotografías, del archivo fotográfico suministrado por la obra (ver fotos 28,29,32,33,34,35,38,39,40,41,42,43) y pertenecientes a la unidad habitacional de la Sra. María Angela Alarcón Toscano; se aprecia que ni los muros ni los pisos presentan grietas estructurales.

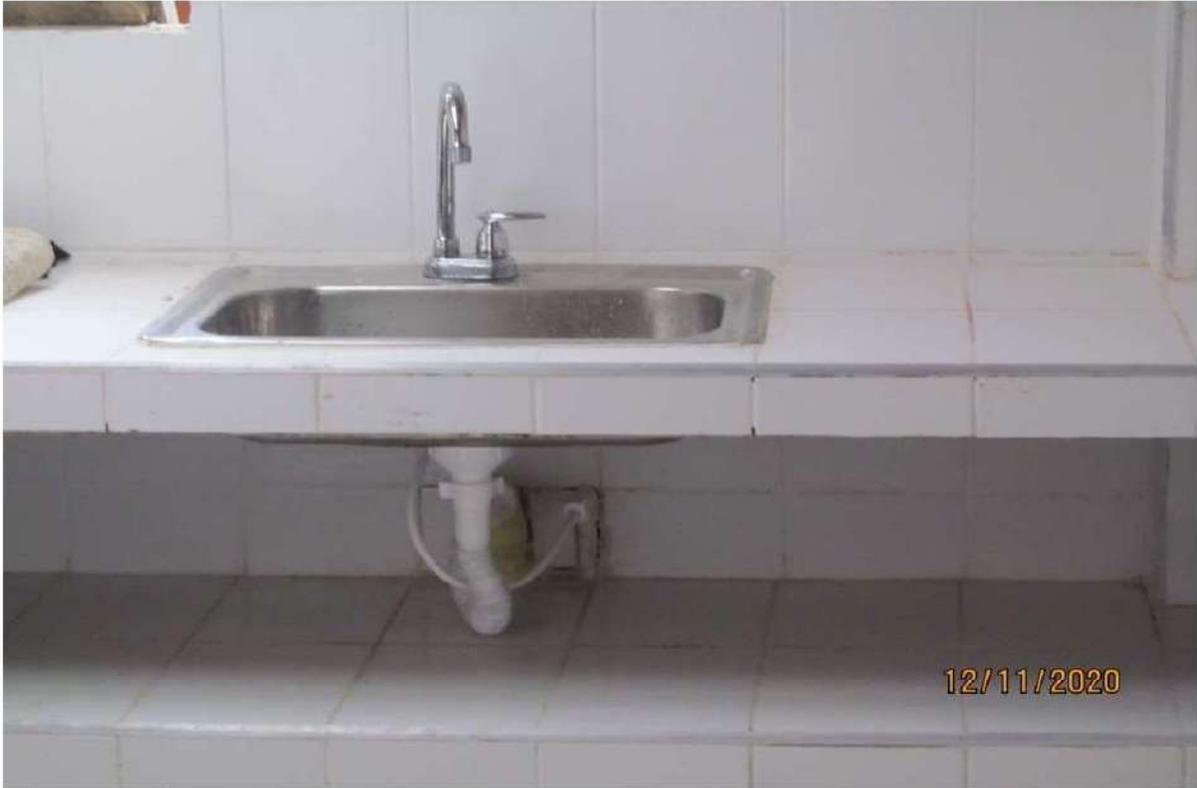
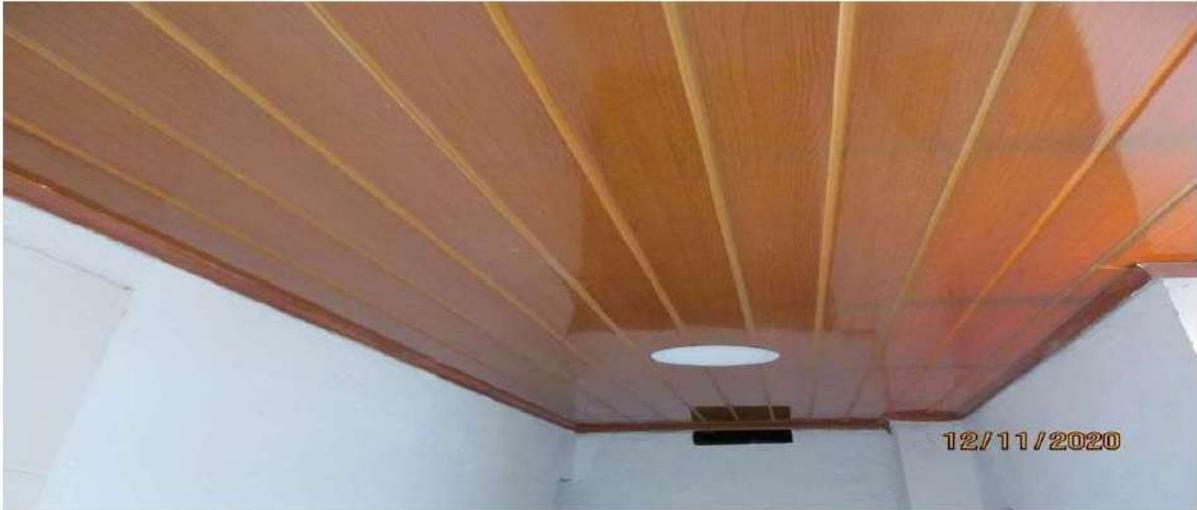
Fotografías No. 30 y 31

Estado de la Cocina entregada por la administración de la Obra

Las fotografías No. 64 y 65. presentan la misma patología de la Fotografía No. 30. Se observan procesos de degradación como la humedad, agrietamientos, manchas, hongos, moho que afectan seriamente la composición física de la guadua, daños en la pared superficial del material, exposición a la intemperie, pérdida de color, pérdida de sus propiedades mecánicas. **Nada de lo anterior tiene que ver con la construcción vecina.**

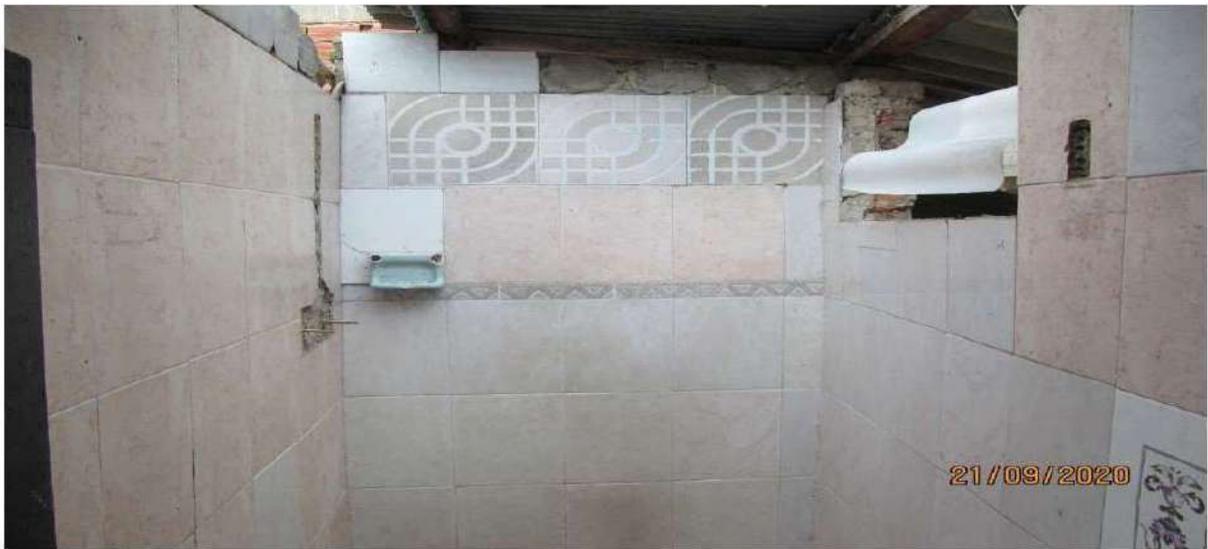
Fotografías No. 32 y 33

Baño del espacio ocupado por la Señora María Ángela Alarcón Toscano. Construidos con sobrantes de obra. **Ausencia total del cielo raso**

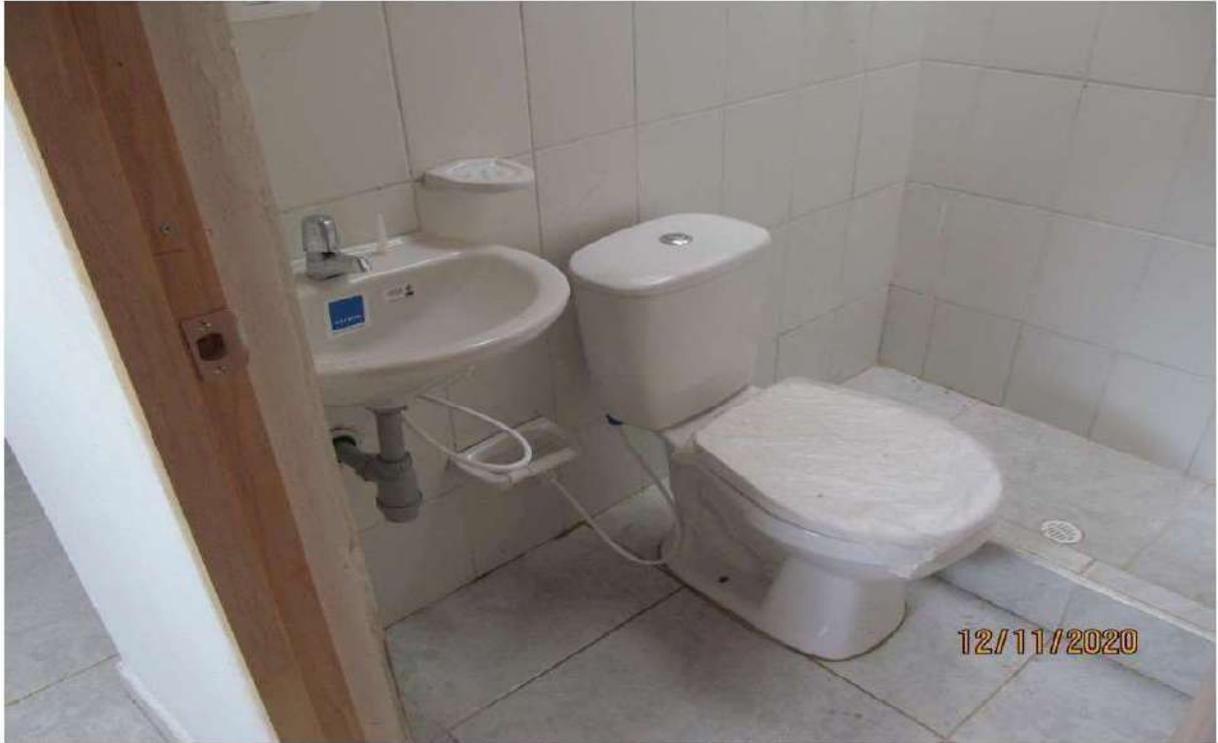
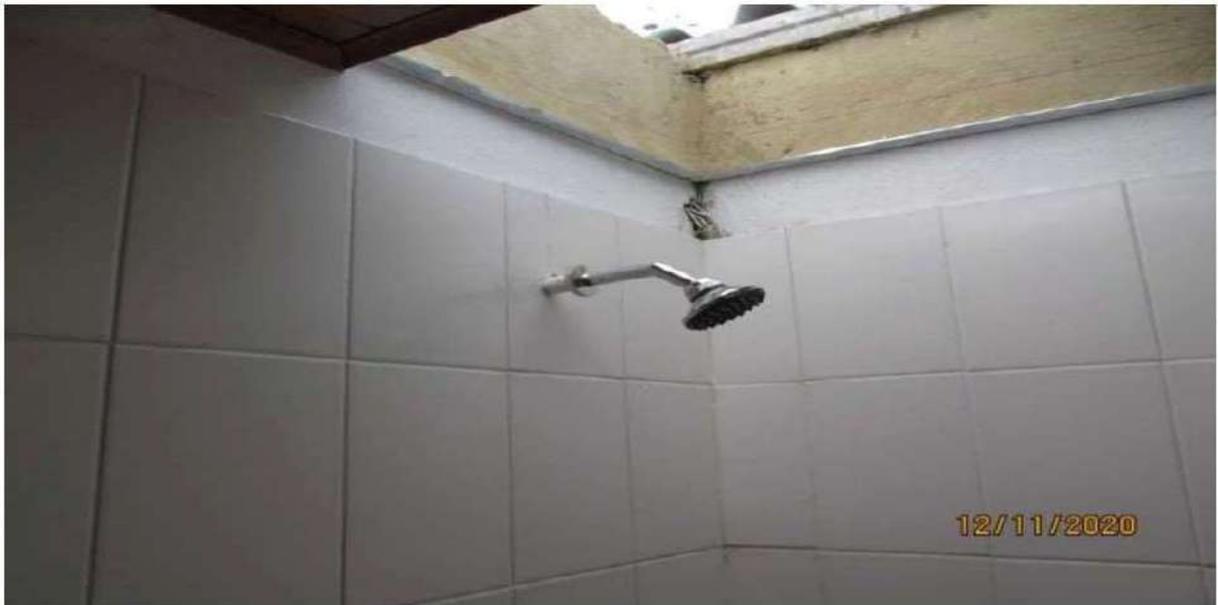
Fotografías No. 36 y 37

El baño se entregó con los muros enchapados en su totalidad y aparatos **tipo residencial**

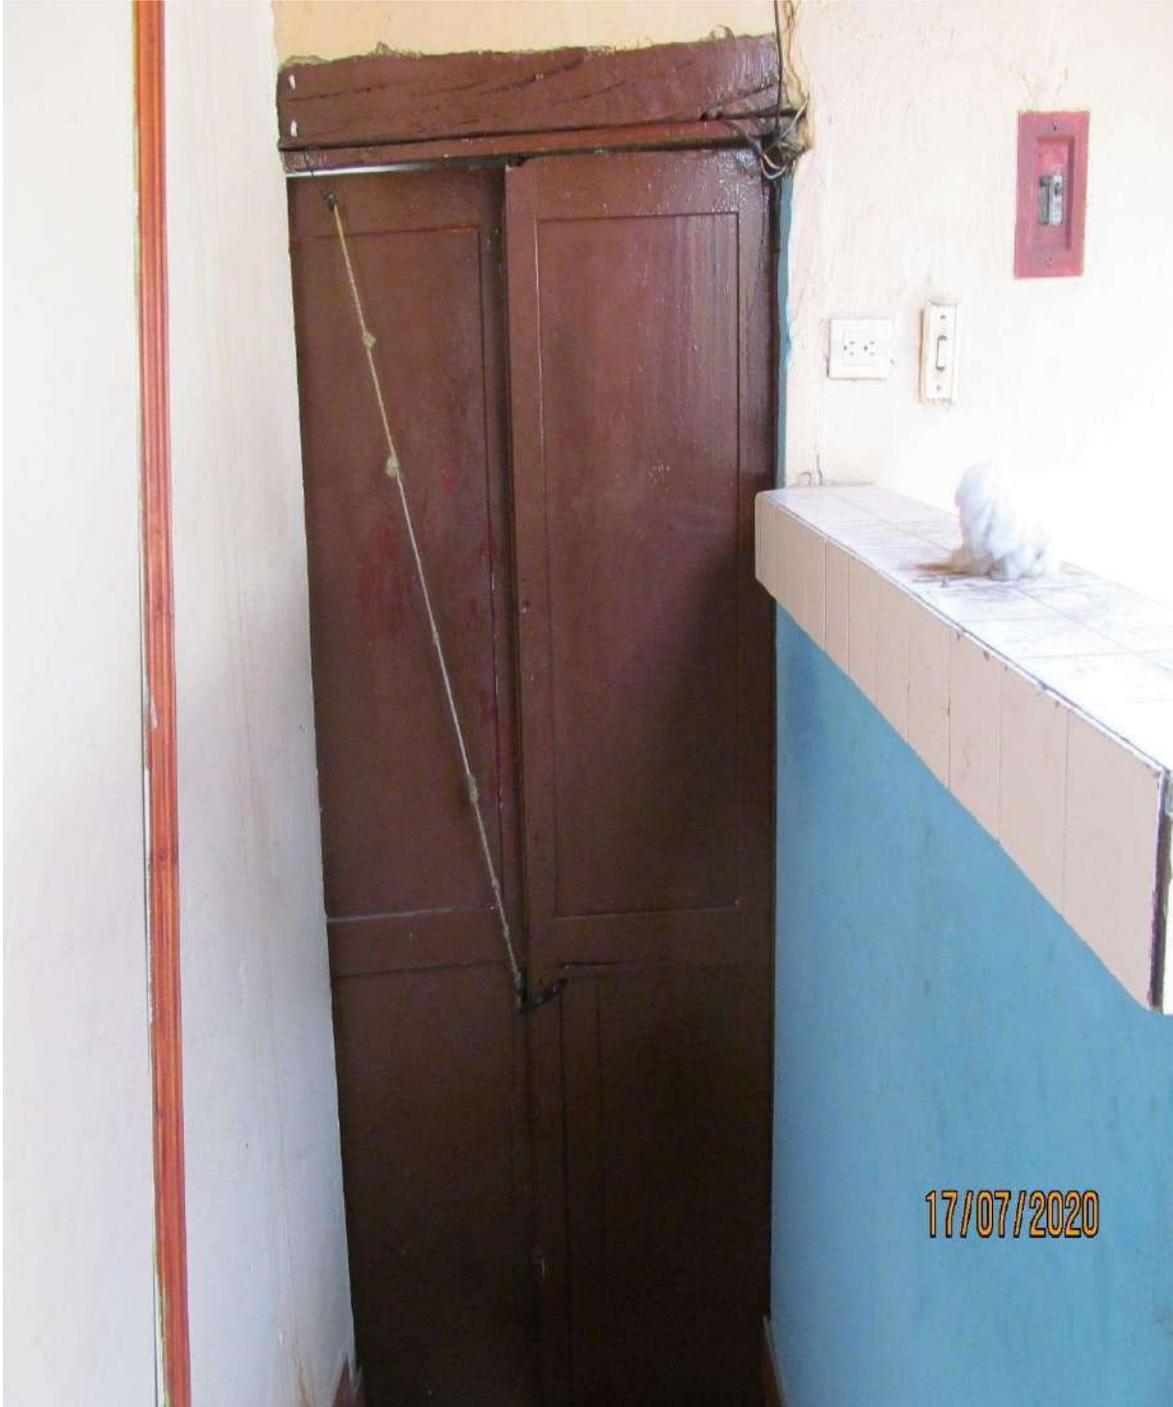
Fotografía tomada del archivo de la obra.
la Señora María Angela Alarcón Toscano

Puerta de la vivienda de la unidad habitacional de
Fotografía No. 43

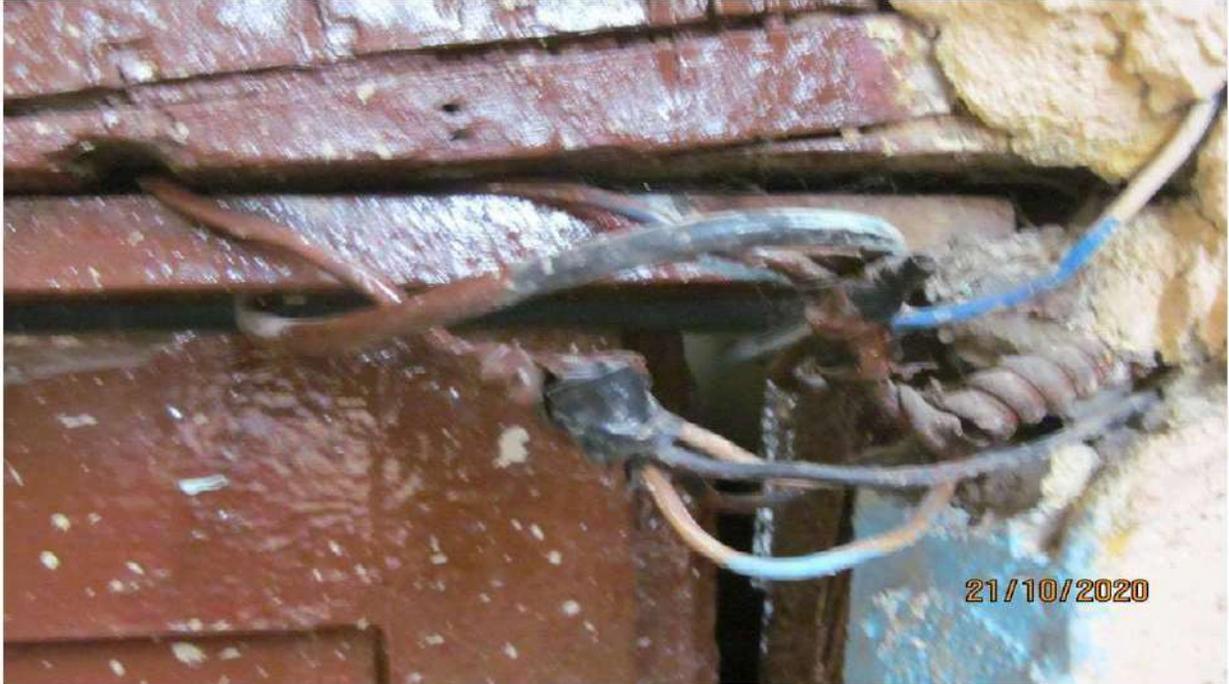
Estado de las conexiones eléctricas antes De.
