Expediente 005 2021-00511 00

Expediente No. 110013103 005 2021 00511 00 - PRUEBA PERICIAL

**DIGANÓSTICO TÉCNICO DE INSPECCIÓN ESTRUCTURAL - PERITACION DE UNIDAD DE VIVIENDA
UBICACION EN LA CL 12 F 0 05 Y/O KR 1 E 12 D 85 (UNIDAD HABITACIONAL de MARIA ANGELA ALARCON TOSCANO)
BARRIO LA CONCORDIA-LAS AGUAS,
LOCALIDAD 17 DE LA CANDELARIA BOGOTA, D.C.**

INFORME DIAGNÓSTICO TÉCNICO DE INSPECCIÓN ESTRUCTURAL		I-PET-LA
		FECHA DE APROBACIÓN:
		11/11/2022

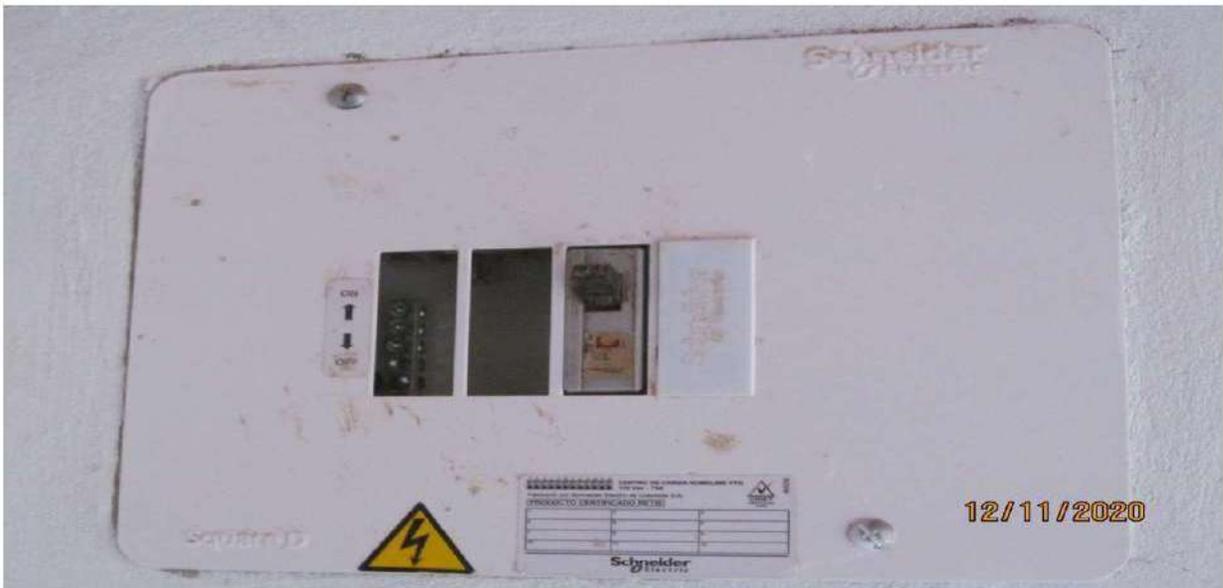
Caja de Circuitos Instalada por la administración de la Obra.

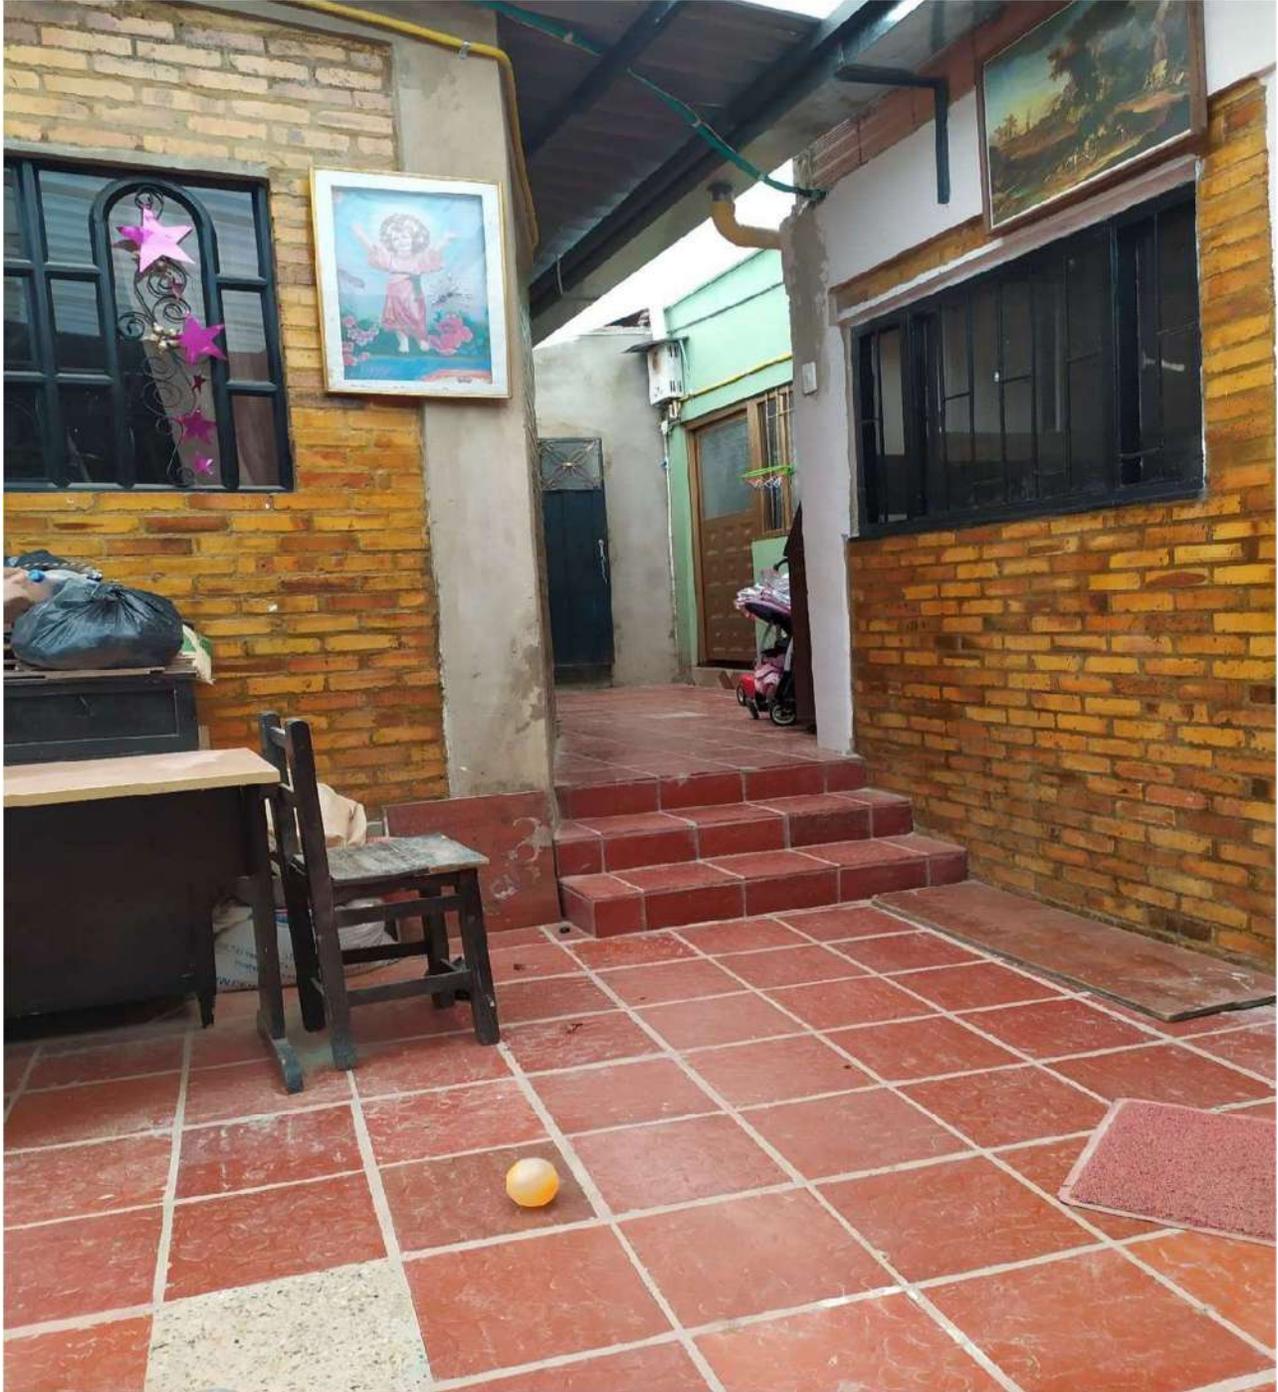
Fotografía No. 46

MEJORAMIENTO que genera VALORIZACIÓN DEL PREDIO calle 12 F No. 0-05, se construyó un muro similar al final que separa el hall general con la unidad de María Alarcón

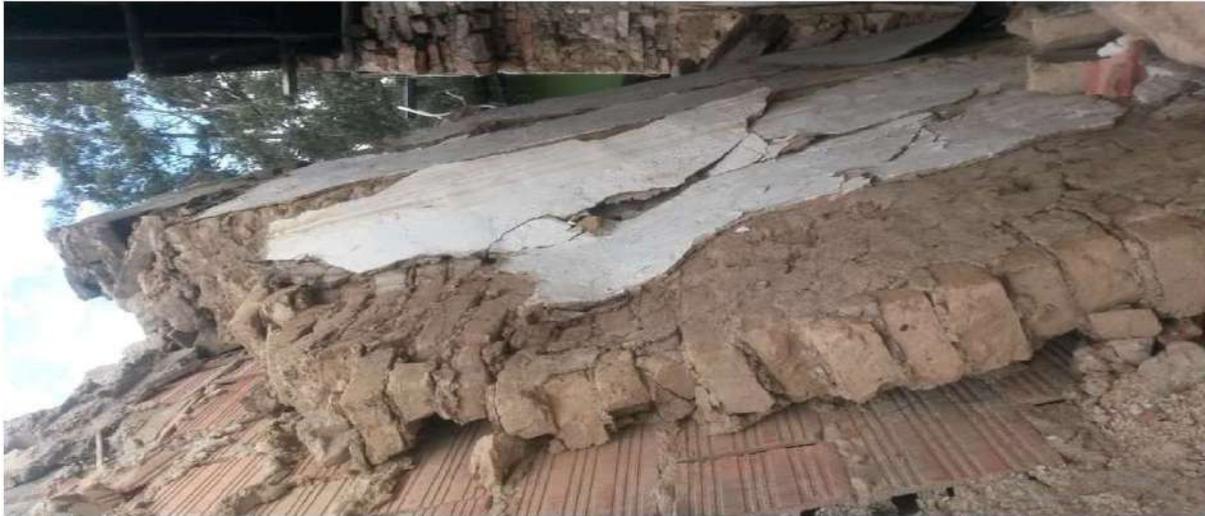
Antes Muros de Adobe o Tapia Pisada, adosados a muros de arcilla sin confinar.

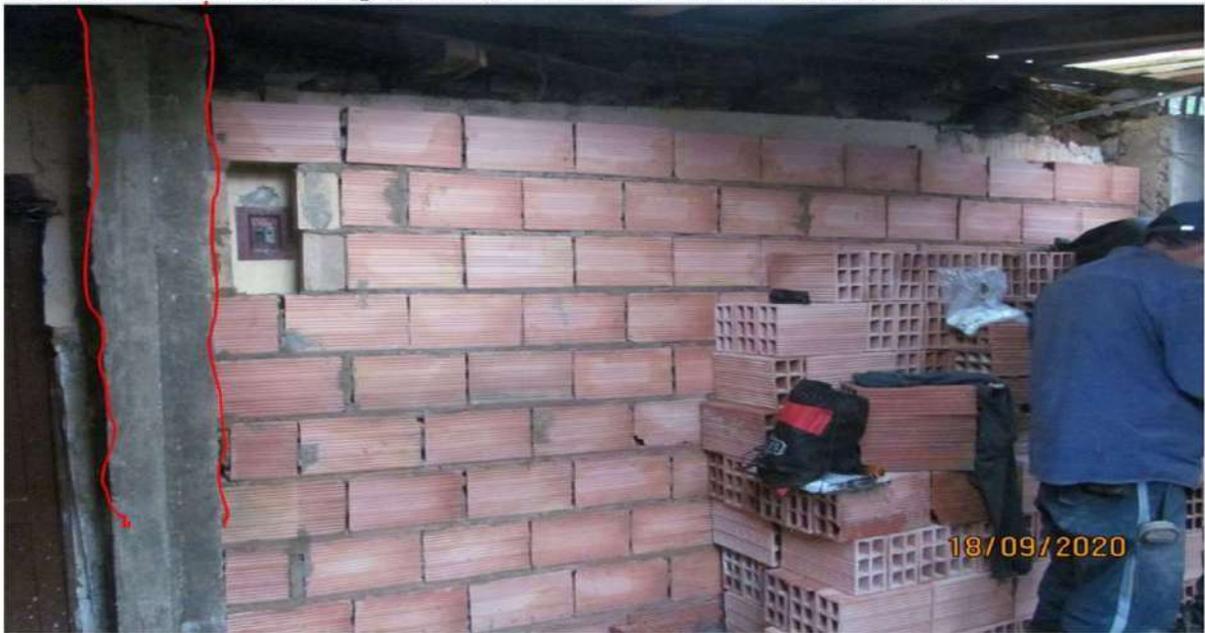
Después: Muros de arcilla confinados. (casa de la Sra. María Ángela Alarcón Toscano)

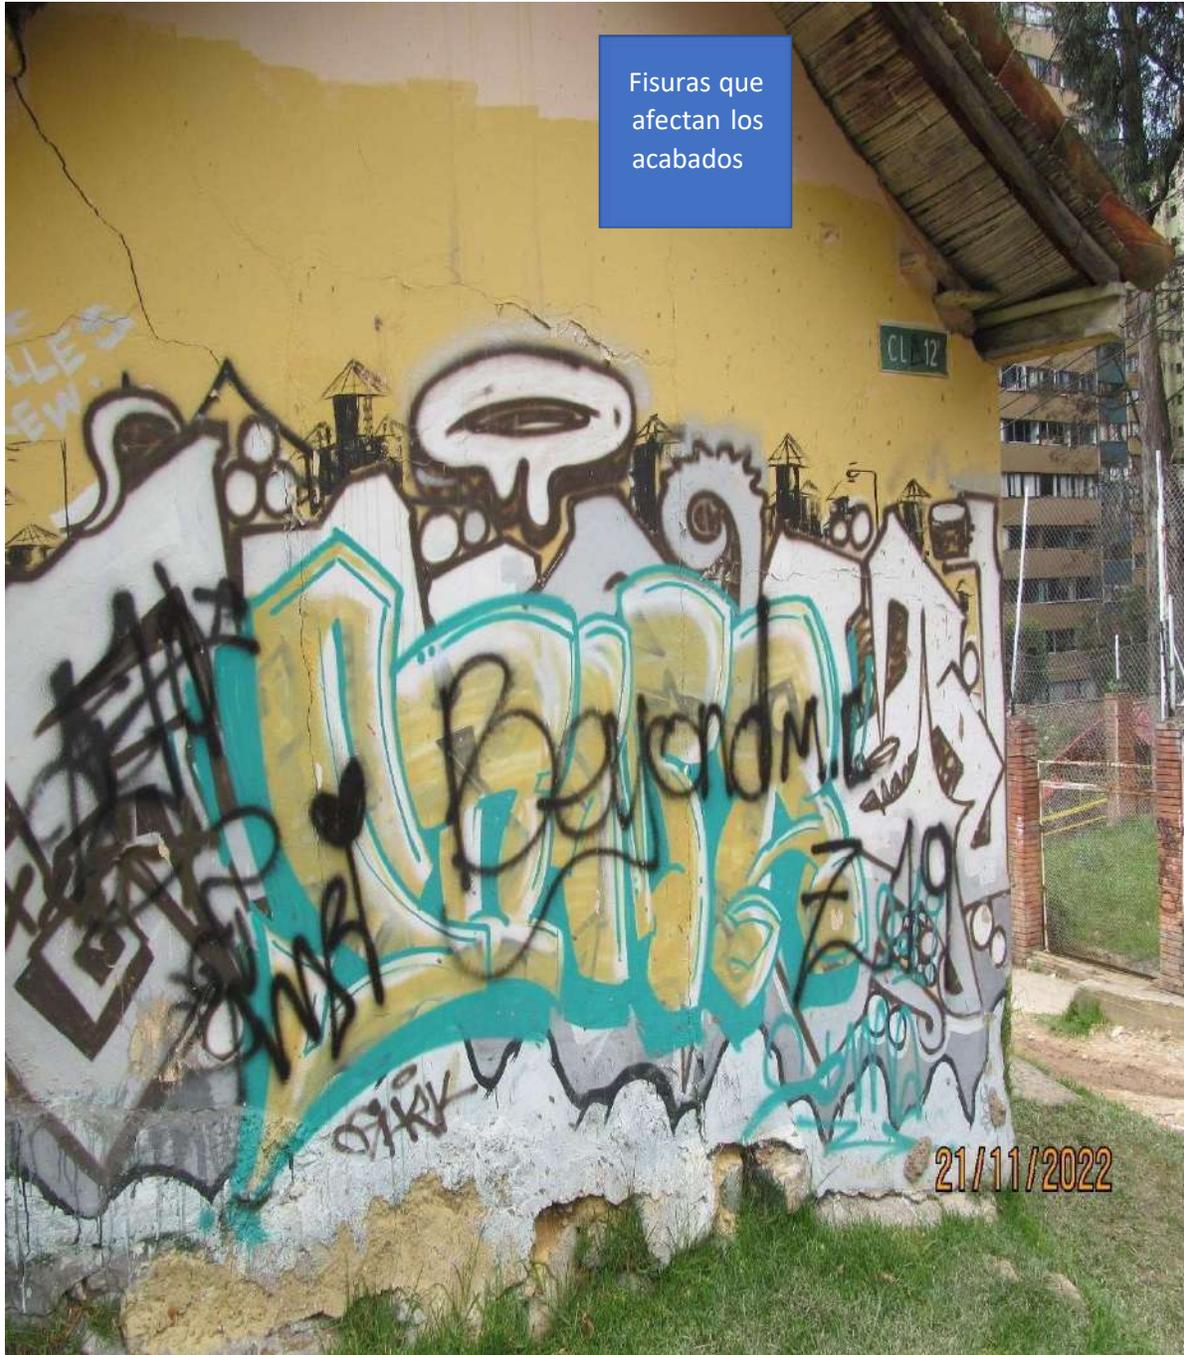
Fotografía No. 51

FALLAS POR FALTA DE MANTENIMIENTO

En la fotografía No. 51 se aprecia el muro de carga del costado oriental de la unidad de vivienda de la Señora María Angela Alarcón Toscano, presenta fisuras, porque es una grieta que afecta solamente el revestimiento o el acabado; en ningún momento compromete la estabilidad del muro. En la Fotografía No. 52. zócalo (pata del muro) se aprecia desprendimiento del revestimiento, porque el agua entra en los muros y revienta los revestimientos; este tipo de grietas corresponden a una patología de las más frecuentes que se pueden encontrar entre los inmuebles construidos hace más de dos décadas.

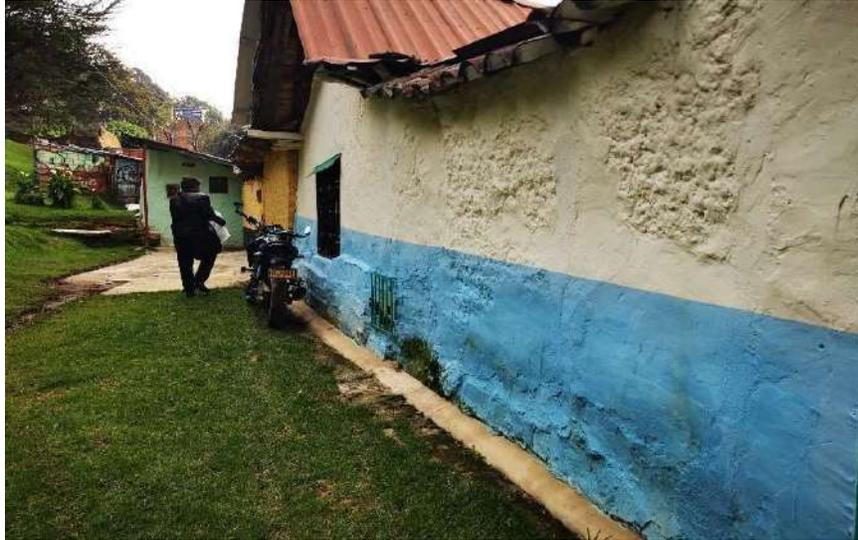
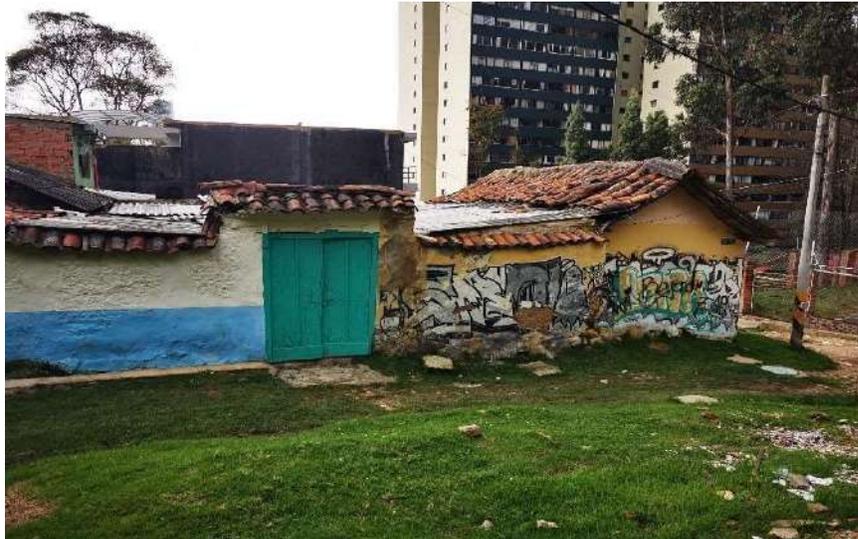
Fotografía No. 55 y 56

Fotos año 2022 (Registro propio): Detalle fachadas unidades de vivienda sobre el costado oriental a la altura de la Carrera 1 Este. La fachada en color blanco y azul celeste, se encuentran en adecuado estado y no presentan patologías asociadas al emplazamiento de la edificación nueva del Sr. Pedro Álvarez. La apreciación de la unidad habitacional ocupada por María Ángela Toscano (unidad de vivienda de fachada amarilla), es la ausencia de:
Un adecuado mantenimiento para su preservación y/o adecuación.

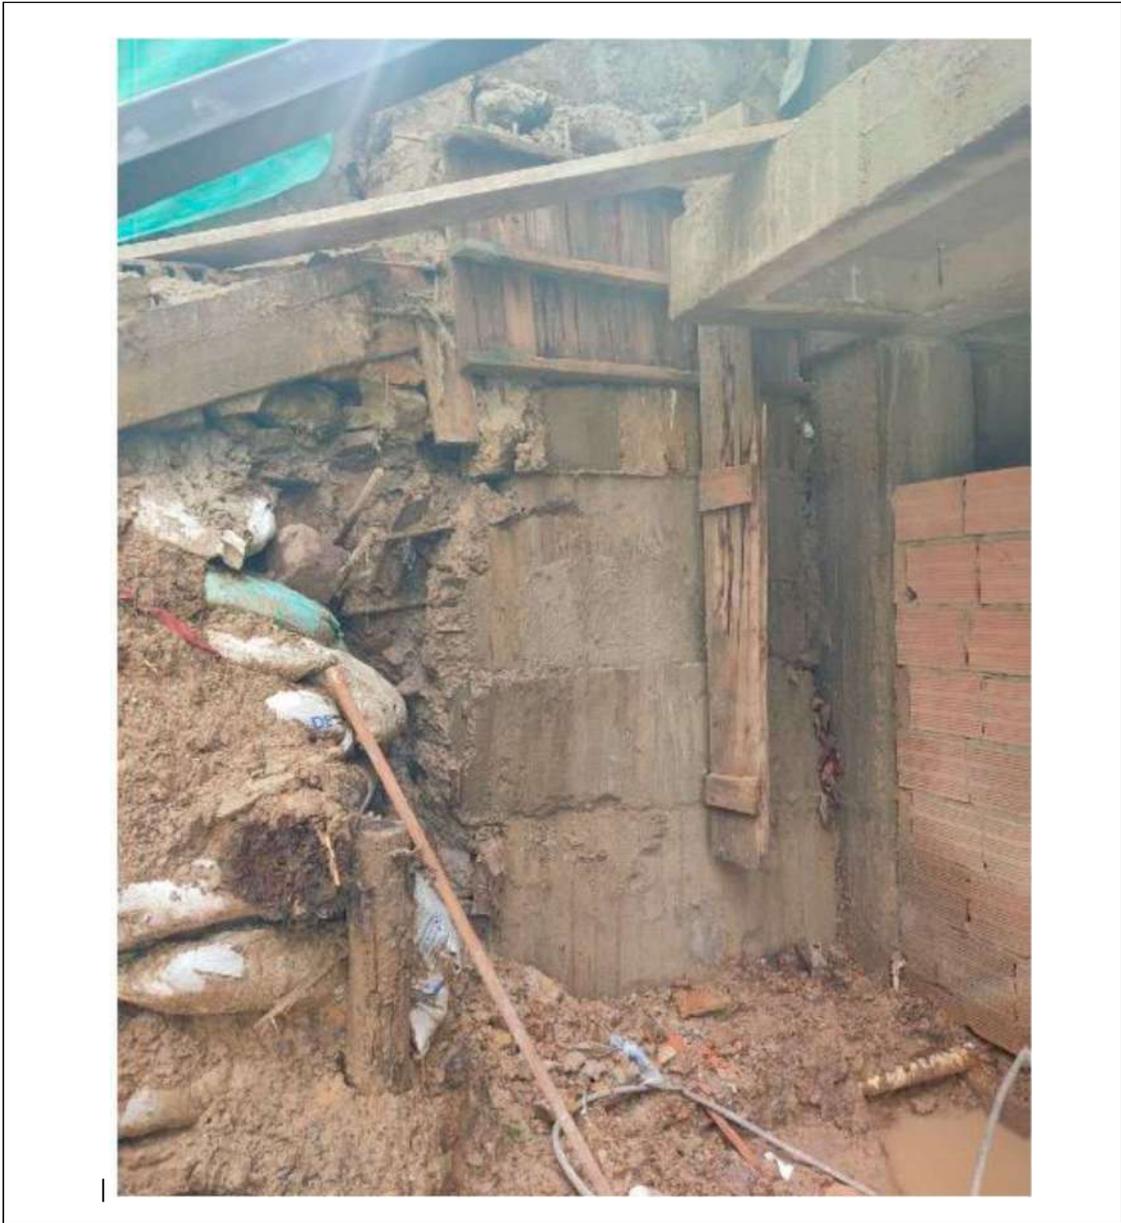
Fotografía No. 57

Fotos año 2021 (Registro subsanación demanda): Detalle de aclaración de una obra de submuración para protección de talud vecino, no es propiamente un muro de contención que cumple funciones de estabilidad estructural y contención de tierras. Obedece a obras de protección contra predio vecinos. La submuración se conforma en piedra y concreto pobre para establecer un ciclópeo, es decir este muro falso, no es estructural y se solicita retirarlo pues está invadiendo espacio público por parte de la parte demandante.

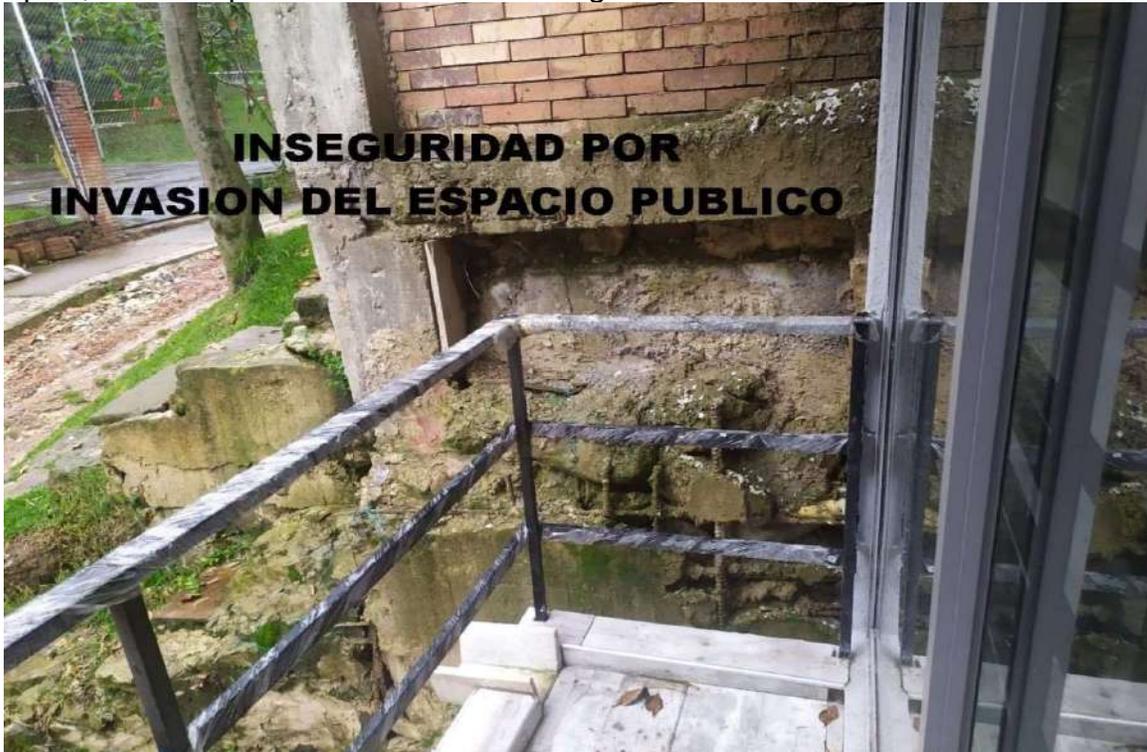
Fotografía No. 58

La invasión del andén por el costado oriental del edificio, presenta un talud, de más o menos tres metros de altura y una pendiente aproximada del 40° y la construcción del Multifamiliar las Aguas I en su fachada principal cuenta con un Voladizo, situaciones que la hacen ideal para que los habitantes de calle del sector pernoten las noches allí; presentando un espectáculo poco agradable e inseguro para los moradores del inmueble en mención y del sector. Además de lo anterior, en la mañana hay que recoger ropa vieja, basura, excrementos humanos y el de sus mascotas, etc. Por último, coloca en peligro la seguridad del edificio, ya que, subiendo por el costado occidental del talud, queda muy fácil ingresar al balcón de los apartamentos del segundo piso; como se puede observar en la fotografía.

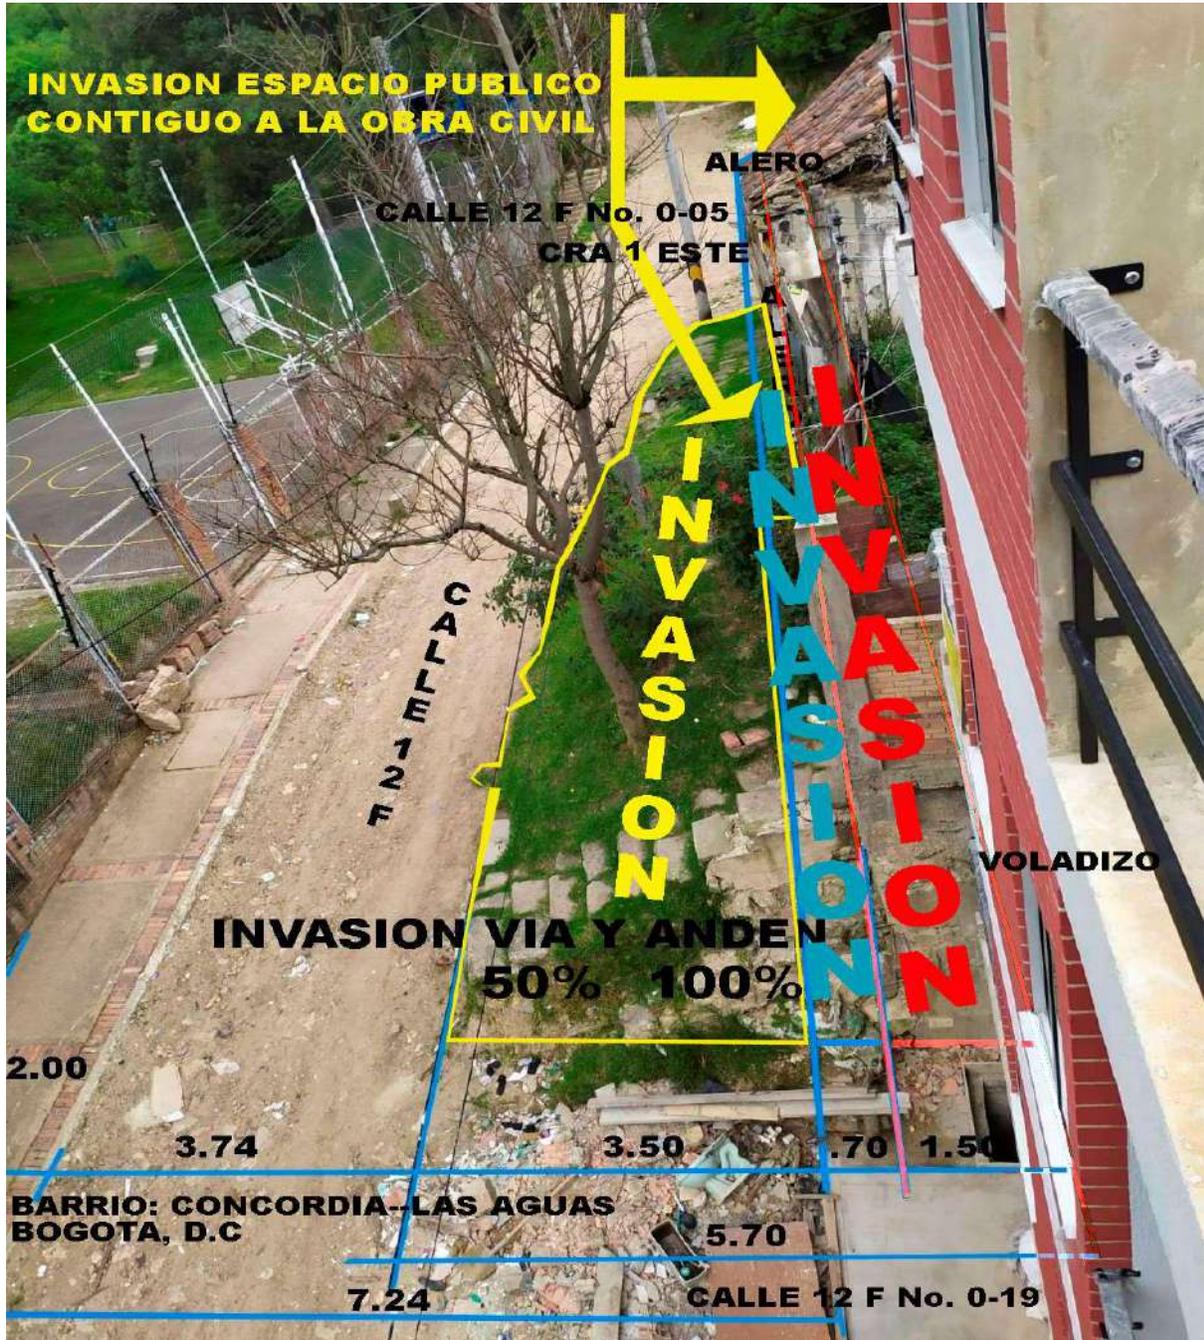
FOTOGRAFIA No. 59

13.1 Medidas y distancias invasivas en espacio público por parte del predio de contiguo a la obra civil, donde se destaca que la unidad habitacional de María Alarcón se encuentra invadiendo espacio público.

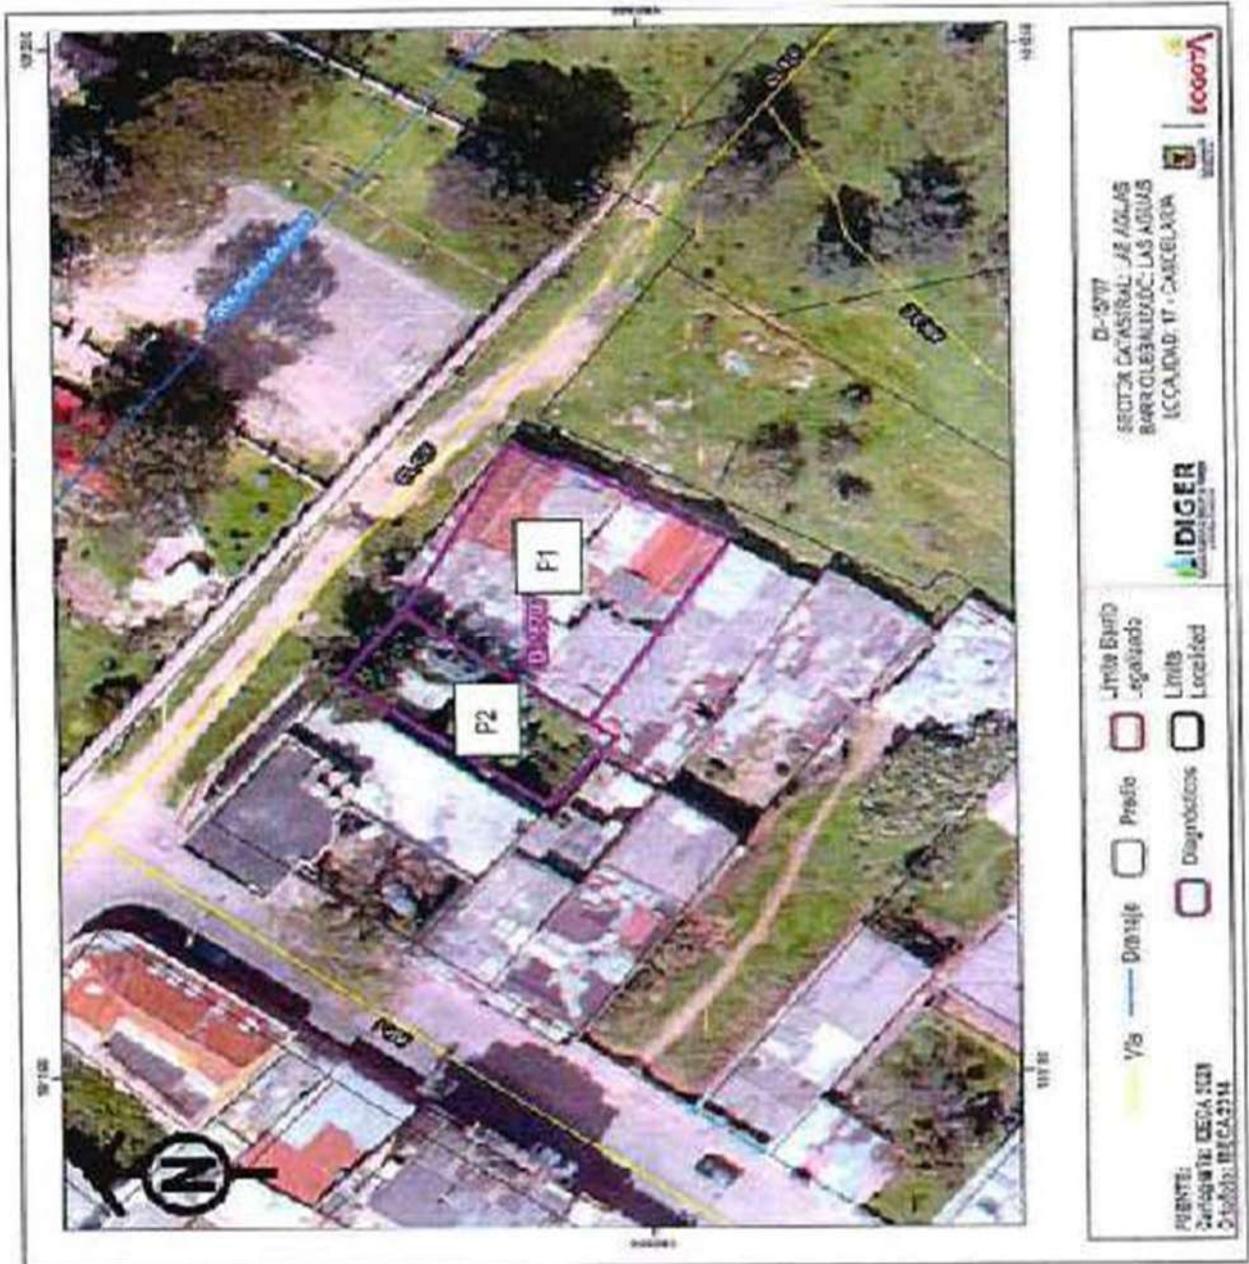
Fotografía No. 61

**13.3 Plano IDIGER ratificando invasión en espacio público de la unidad habitacional de María Alarcón.
Vía 50% y Anden 100%**

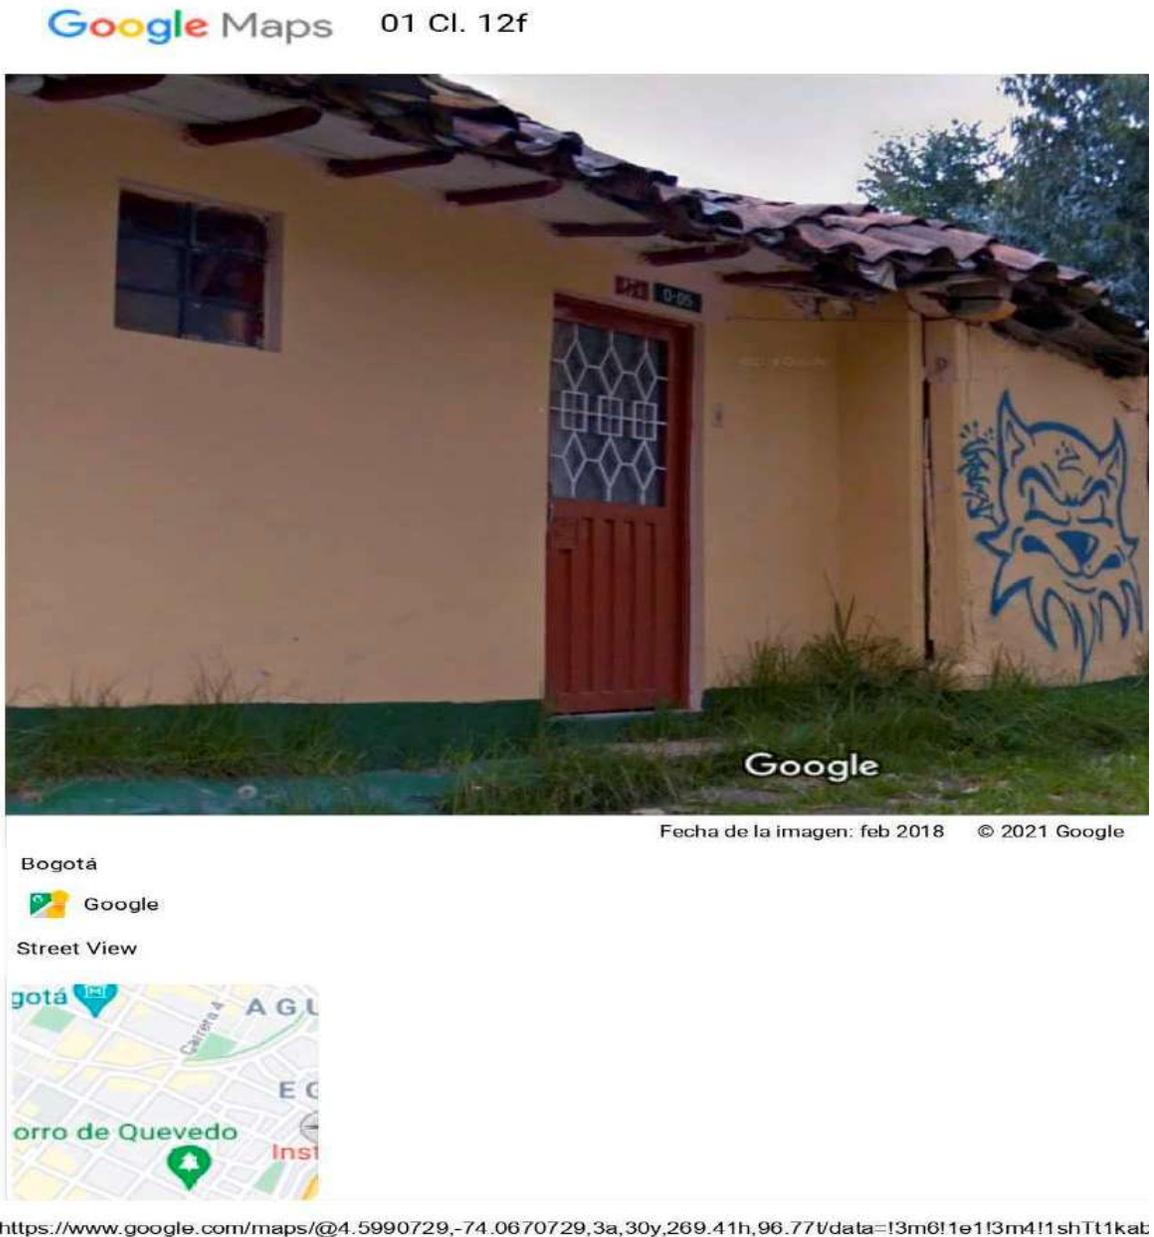
Fotografía No. 66

14.1 DETERIORO DEL ALERO CUBIERTA POR FALTA DE MANTENIMIENTO Y DESPRENDIMIENTO COLUMNA DE MADERA – UNIDAD HABITACIONAL MARIA ALARCON, SATELITAL FEBRERO DE 2018 ANTES DE INICIO DE OBRA QUE FUE EN AGOSTO DE 2019

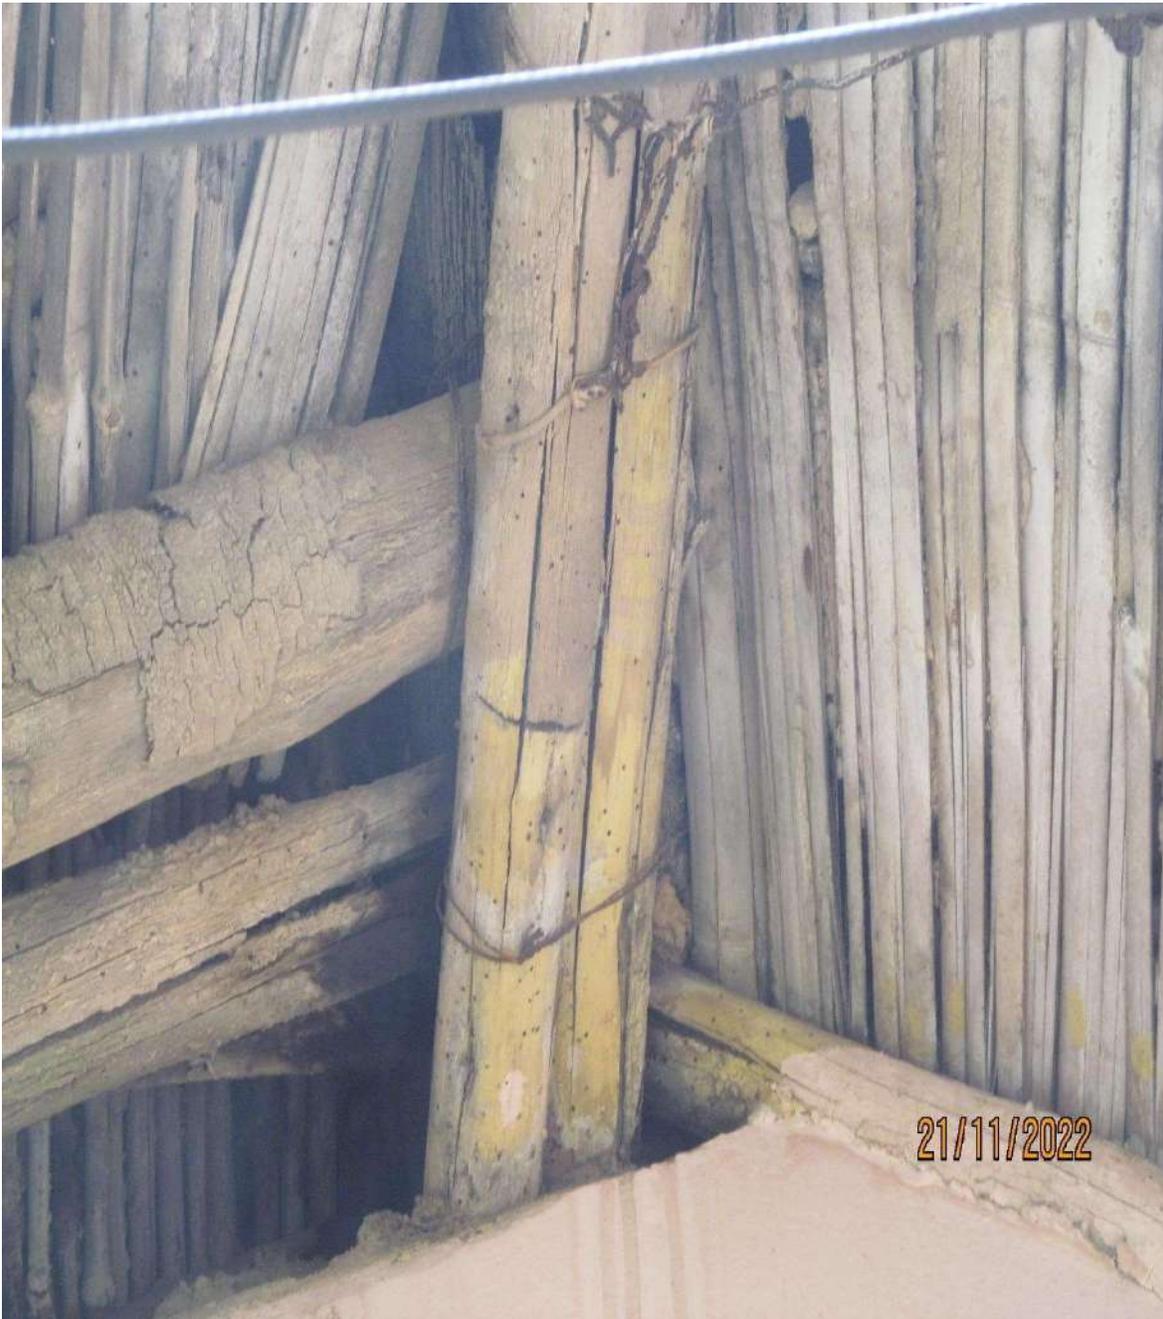
Fotografía No. 67

Si al estado tan defectuosos en que se encuentra la cubierta de la unidad de vivienda que nos ocupa, hipotéticamente hubiera sido afectada por un movimiento de tierra debido a la excavación de la construcción vecina, sería imposible tomar la fotografía No. 8, en la fecha que se tomó. Porque no solamente está en muy mal estado la esterilla de guadua; sino varias vigas del entramado de madera y guadua; que se encuentran trabajando (soportando el peso de la cubierta de teja de barro). (ver fotografía No. 62, del archivo fotográfico de la Obra y Fotografías No. 67,68,69)

14.2 ANALISIS ENTRAMADO DE MADERA DE LA CUBIERTA Y OTROS

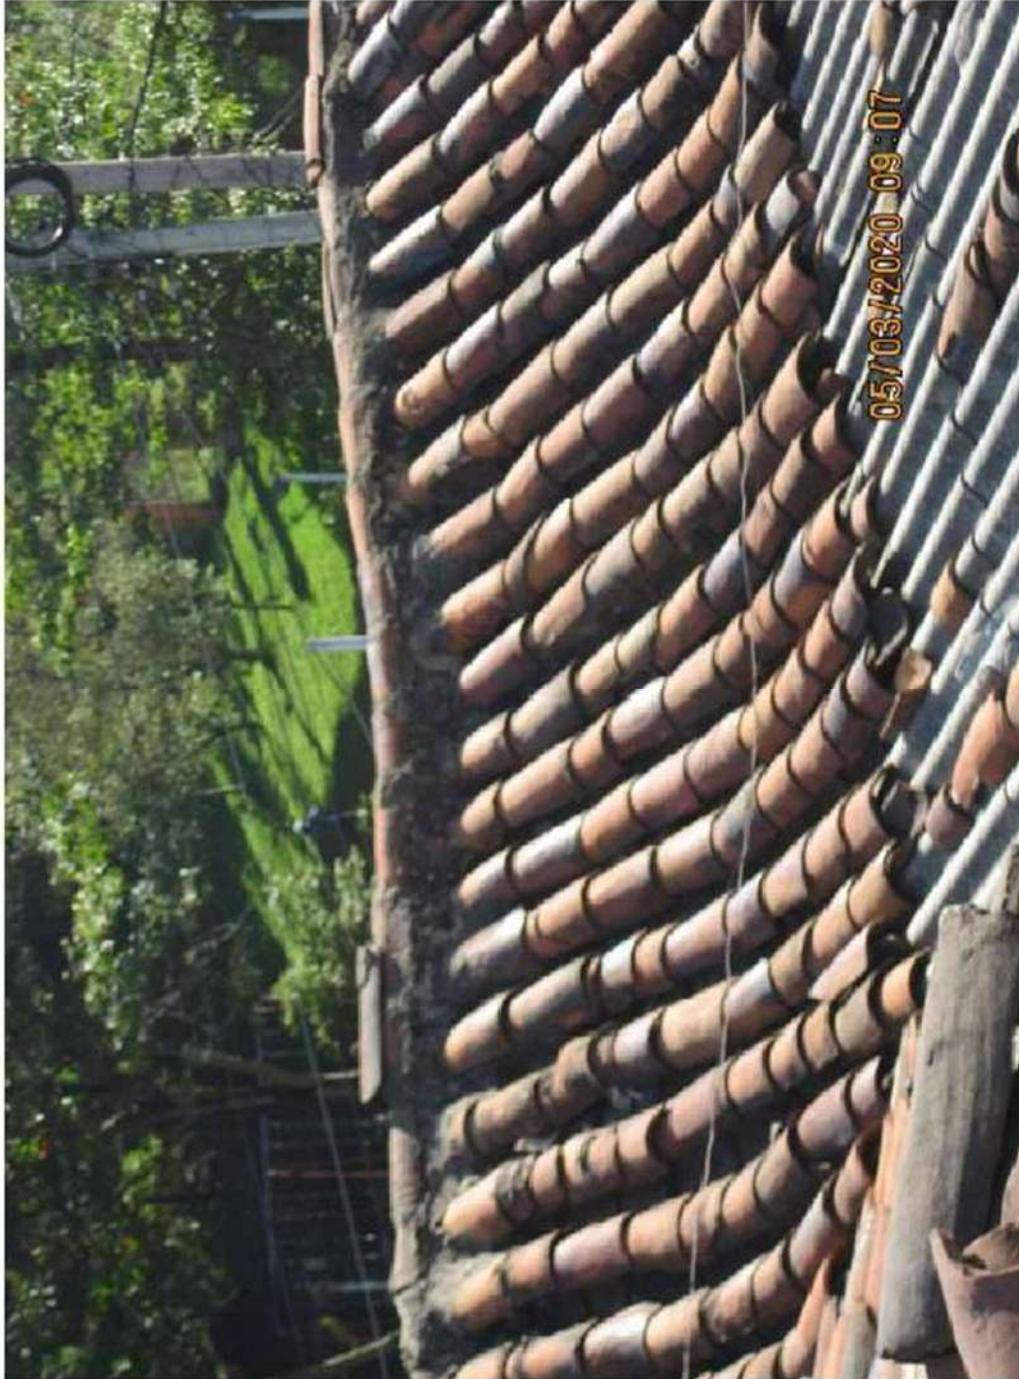
Fotografía No. 73

CONTINUIDAD DE HORIZONTALIDAD EN EL APICE DE LA UNIDAD DE MARIA ALARCON ANTES, DURANTE Y DESPUES DE OBRA (CUMBRERA-CABALLETE)

Estado de la cubierta antes, durante y después de las obras. (casa Sra. María Ángela Alarcón Toscano)

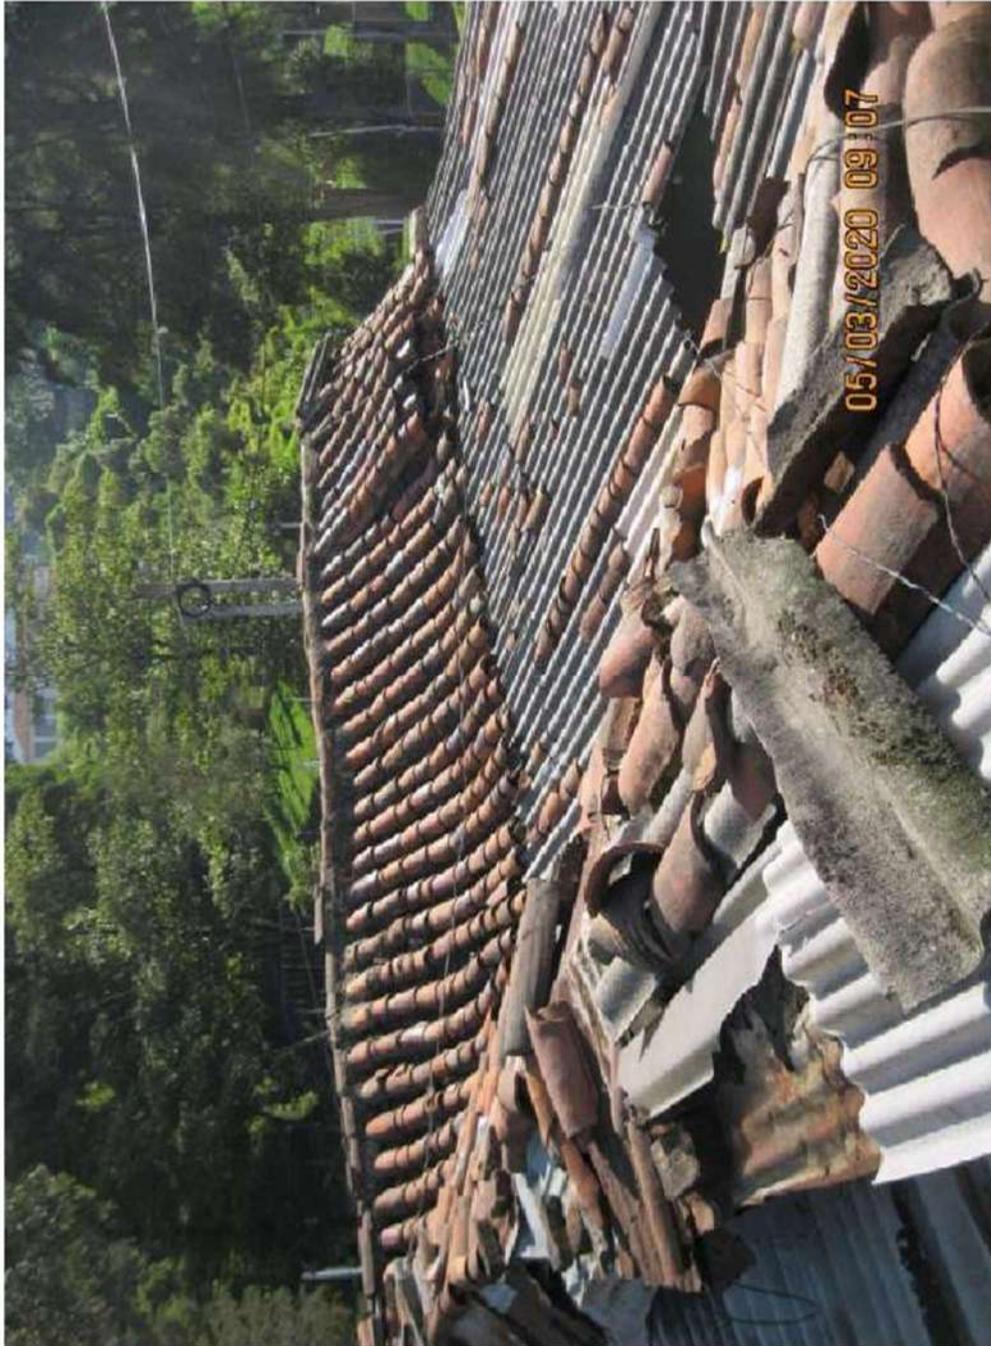
Fotografía No. 74

**OTRO ANGULO CONTINUIDAD DE HORIZONTALIDAD EN EL CABALLETE-CUMBRERA
APICE DE LA UNIDAD HABITACIONAL DE MARIA ANGELA ANTES DURANTE Y
DESPUES DE OBRA**

Otro ángulo de la cubierta de la casa de la Sra. María Angela Alarcón Toscano. Antes durante y después de la obra.

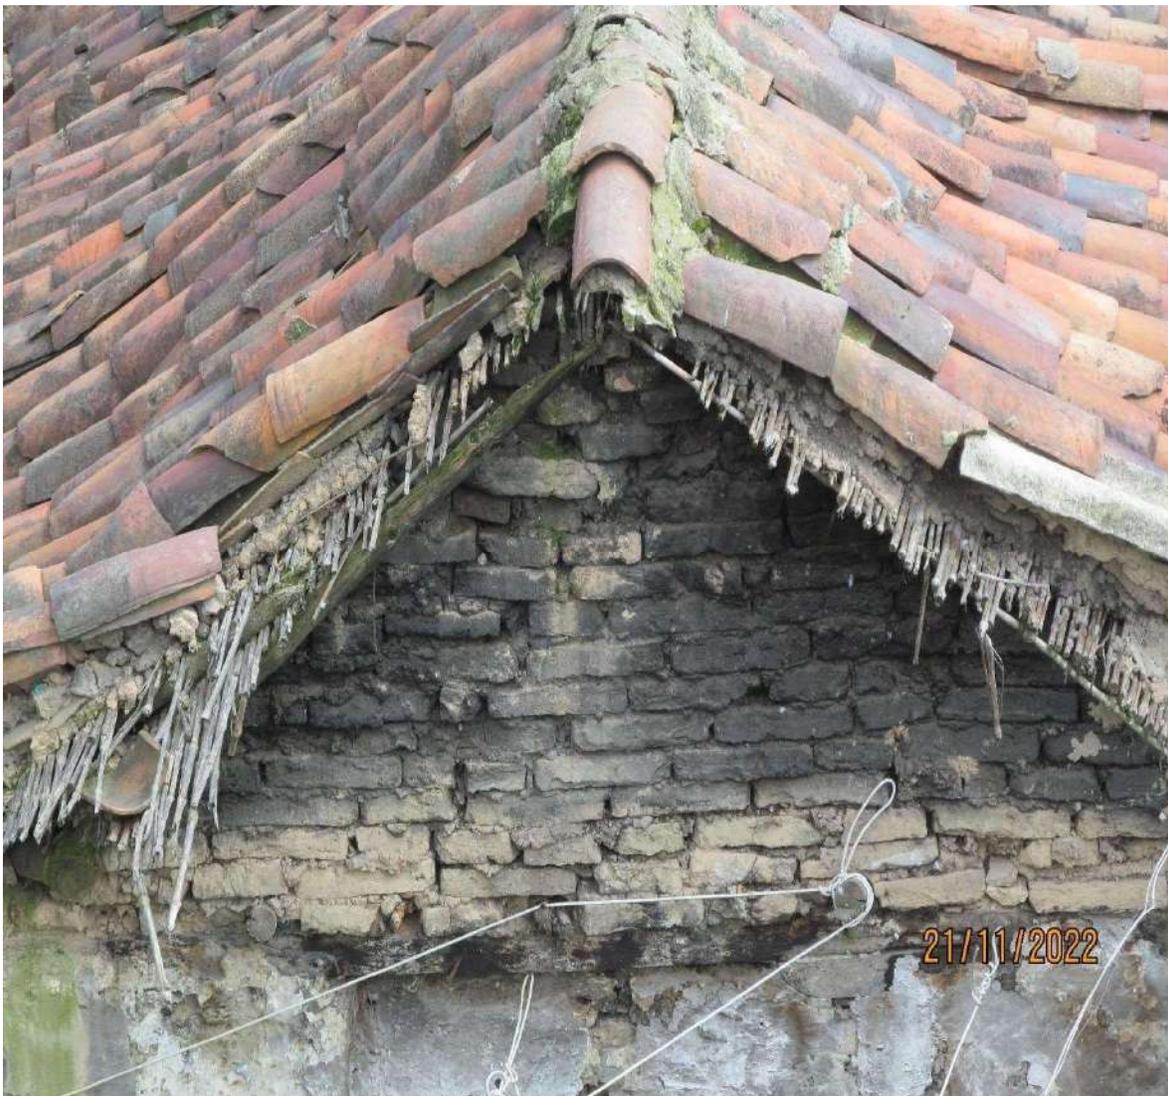
Fotografía No. 76

se encuentran aún en buen estado. Su pendiente es muy irregular, esto se debe al inadecuado estado del entramado de madera y la esterilla de guadua. También se aprecia el corrimiento de algunas tejas por lo cual se deben estar presentando goteras. Del análisis anterior se **concluye que la cubierta de la unidad de vivienda de la Sra. María Ángela Alarcón toscano no ha sufrido ningún desplazamiento, ni desniveles en sus apoyos, que coloque en peligro de colapso por el momento; la estructura.** Dicha estructura va a fallar por el abandono (ausencia total de mantenimiento) de sus estructuras.

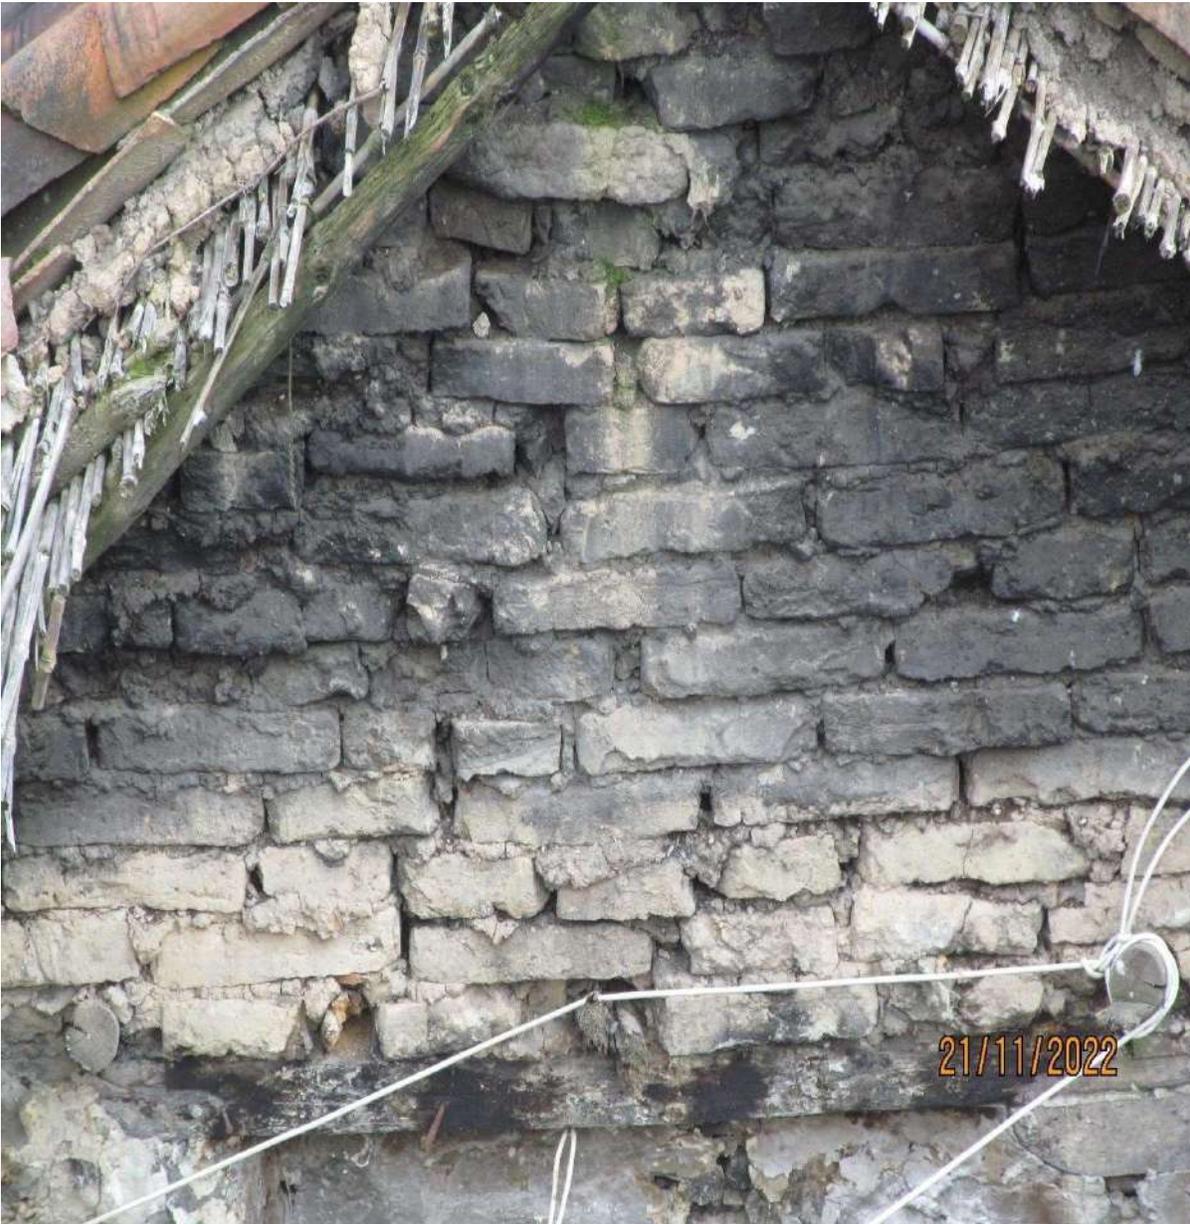
Fotografía No. 77

14.4 Análisis muros a doble altura en capilla, no muestra ninguna estructura de confinamiento (machones), no presenta ni fisuras ni grietas, su mortero o barro de pega no presenta irregularidades, solo muestra los rastros que fue sometido a altas temperaturas por un incendio. **Se concluye que dicho muro (cuchillas) no sufrió desnivel alguno en sus apoyos.**

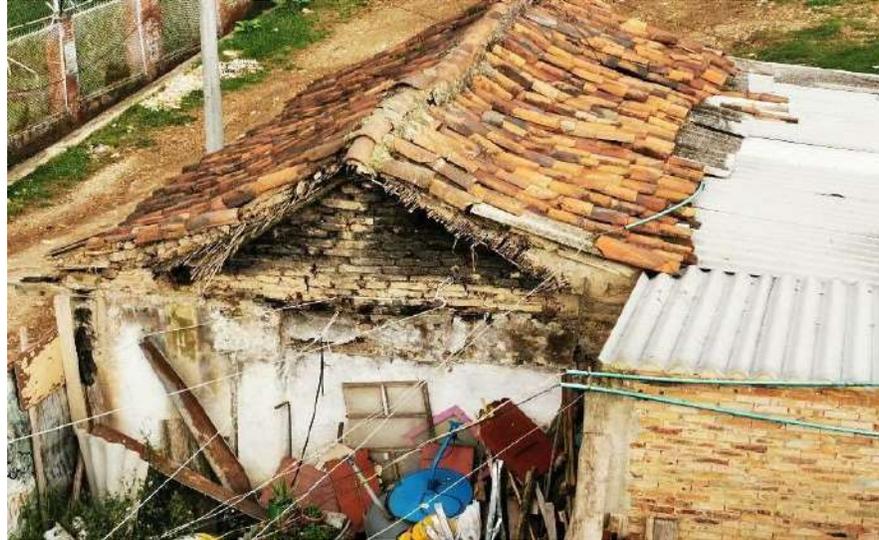
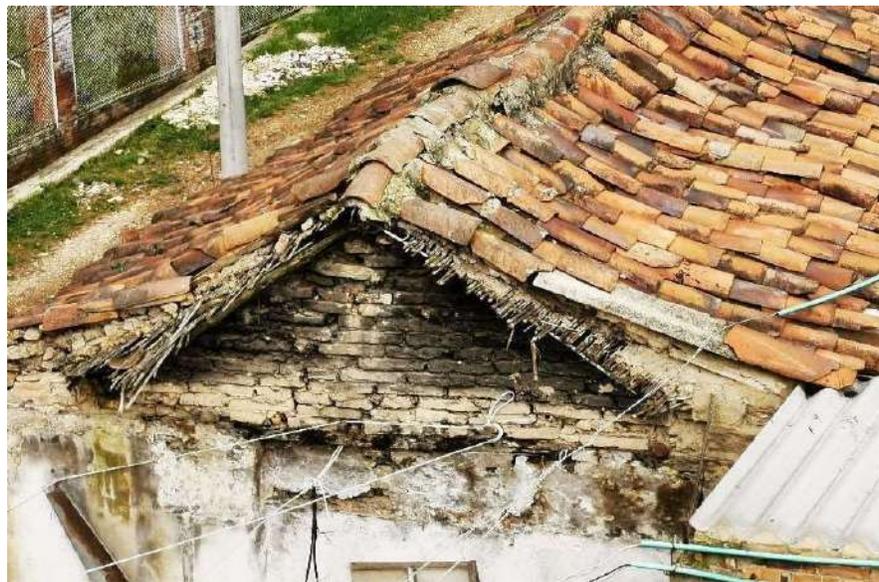
Fotografía No. 78 y 79

MUROS A DOBLE ALTURA EN CAPILLA

Fotos año 2022 (Registro propio): Detalle vista aérea del estado actual de la cubierta. Las condiciones actuales son las mismas que se reportan de antes de las intervenciones aledañas. El muro blanco costado occidental de la unidad habitacional de María Angela Alarcón Toscano, no reporta patologías visibles asociadas al emplazamiento de la edificación nueva.
