Expediente 005 2021-00511 00

Expediente No. 110013103 005 2021 00511 00 - PRUEBA PERICIAL

**DIGANÓSTICO TÉCNICO DE INSPECCIÓN ESTRUCTURAL - PERITACION DE UNIDAD DE VIVIENDA
UBICACION EN LA CL 12 F 0 05 Y/O KR 1 E 12 D 85 (UNIDAD HABITACIONAL de MARIA ANGELA ALARCON TOSCANO)
BARRIO LA CONCORDIA-LAS AGUAS,
LOCALIDAD 17 DE LA CANDELARIA BOGOTA, D.C.**

INFORME DIAGNÓSTICO TÉCNICO DE INSPECCIÓN ESTRUCTURAL		I-PET-LA
		FECHA DE APROBACIÓN:
		11/11/2022

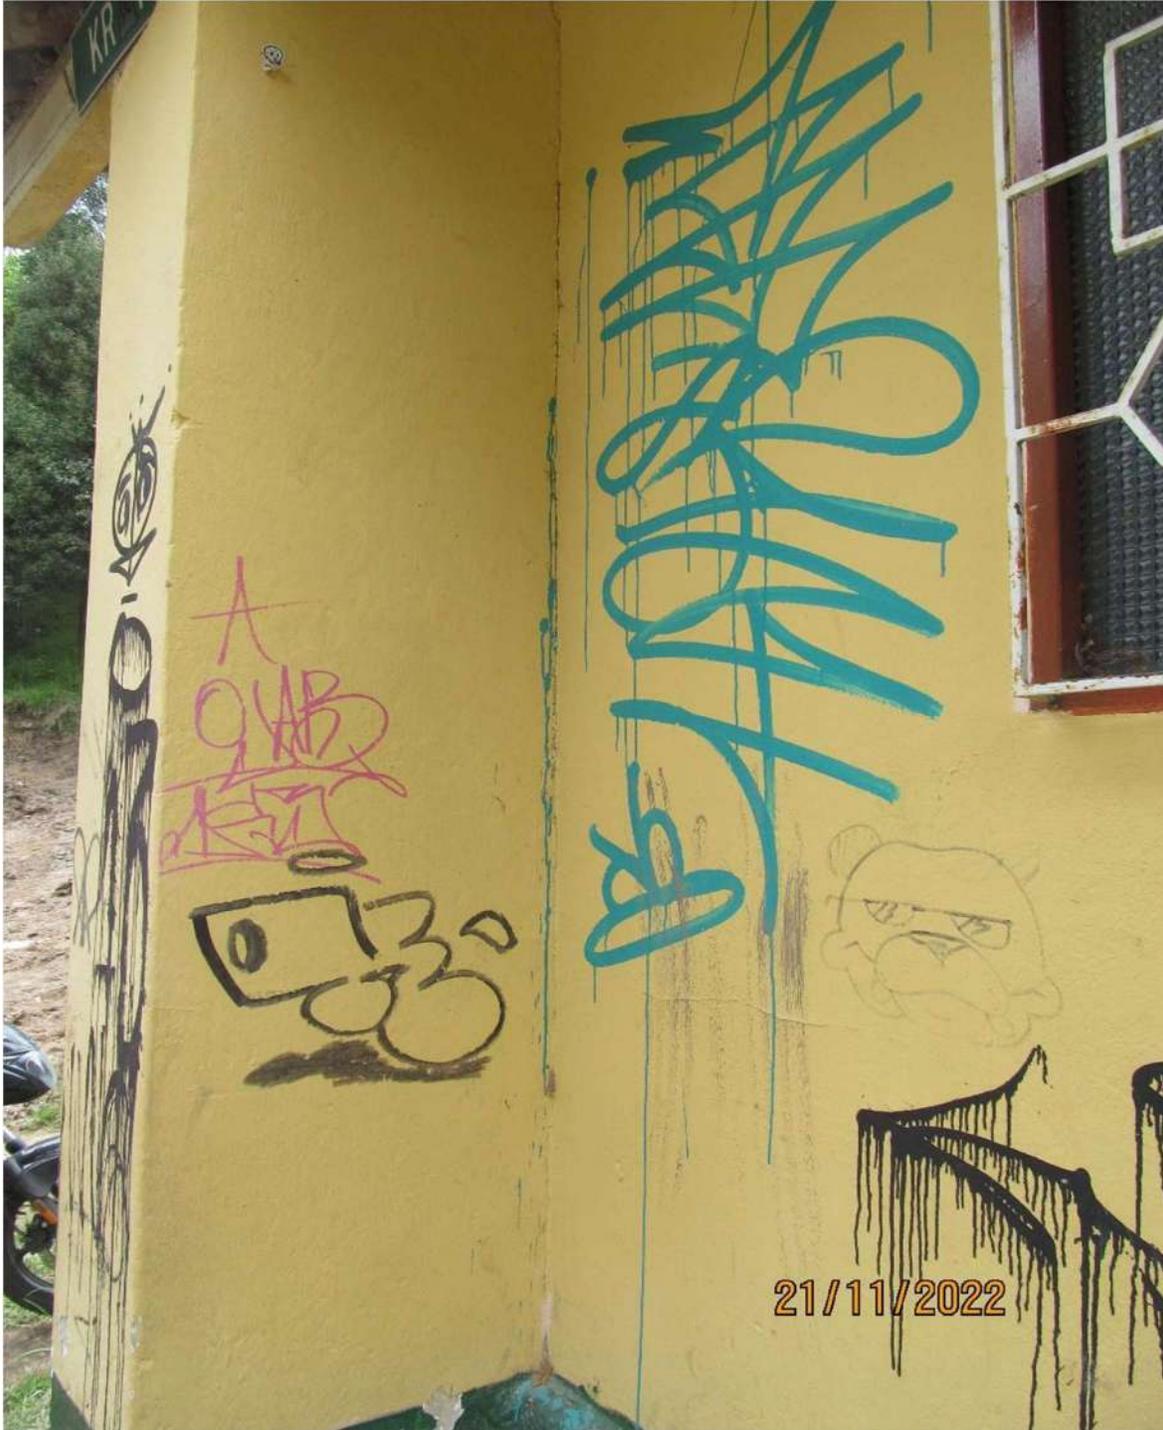
Fotografía No. 81

En las fotografías No. 81, 82, 83, 84, 85 del registro fotográfico del 21 de noviembre del año 2022, Se puede concluir:

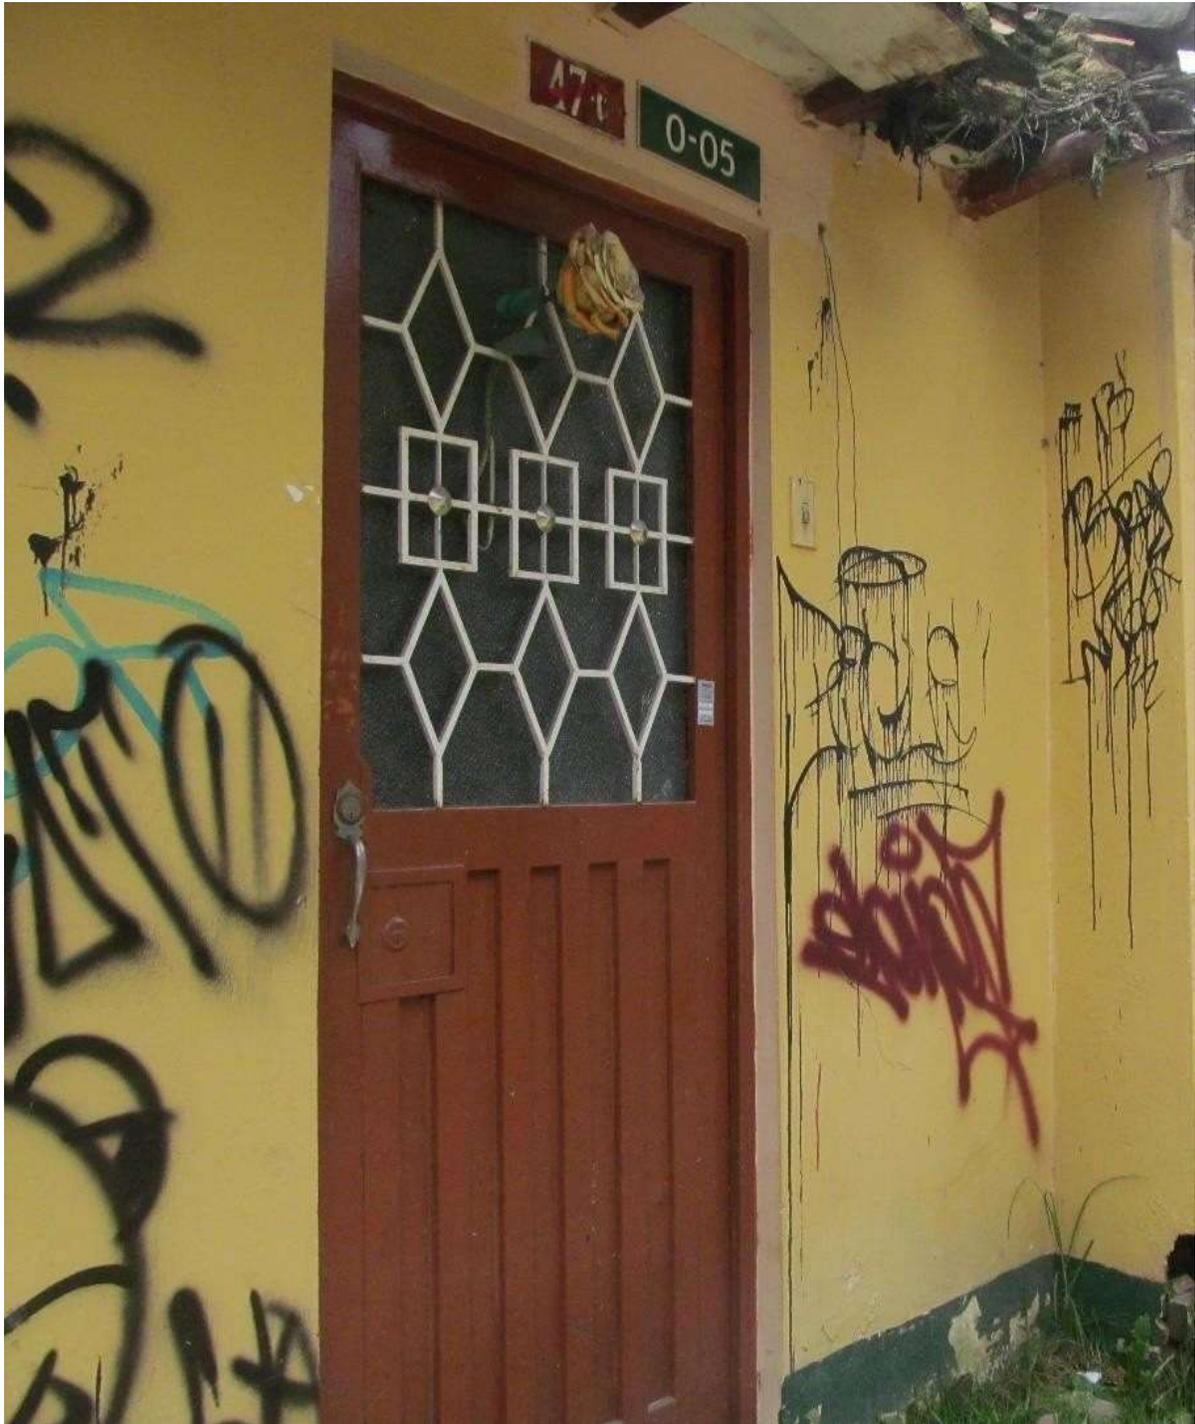
Fotografía No. 82

Los filos (elementos de vértices y aristas) se hacen en mortero y yeso, son elementos muy débiles, que con cualquier golpe se fracturan. Los revoques de las ventanas y puertas, también son estructuras de la construcción muy débiles y propensas a las dilataciones y sin embargo, en las fotografías No. 82 – 83 – 84 – 85, se aprecia el buen estado de las mismas. No presentan fisuras, ni desprendimientos.

La carpintería metálica (rejas, puertas, ventanas) son fabricadas para recibir esfuerzos muchos menores que un elemento estructural (vigas, Columnas); un movimiento de tierras desestabiliza y produce fallas en los elementos estructurales, sin embargo, la carpintería metálica del inmueble que nos ocupa se encuentra en perfecto estado constructivo mas no así de mantenimiento. (ver Fotos No. 82, 83, 84, 85.

Los muros mostrados en las fotografías 82, 83, 84, 85 no presentan fisuras, lo que indica que los acabados no sufrieron esfuerzos y cargas, diferentes al de su naturaleza.
