**CONTESTACION DE DEMANDA Y ADJUNTOS PROCESO 2019-809 / JUZGADO 5 CIVIL DEL CIRCUITO./ DEMANDANTE: EDGAR YOBANY DOMINGUEZ DEMANDADOS: GMOVIL S.A.S. - HAROLD FERNEY DOMINGUEZ**

**CONTESTACION DE DEMANDA**

**CONCEPTO FÍSICO  
PLACA VEW 770  
CASO 24925**

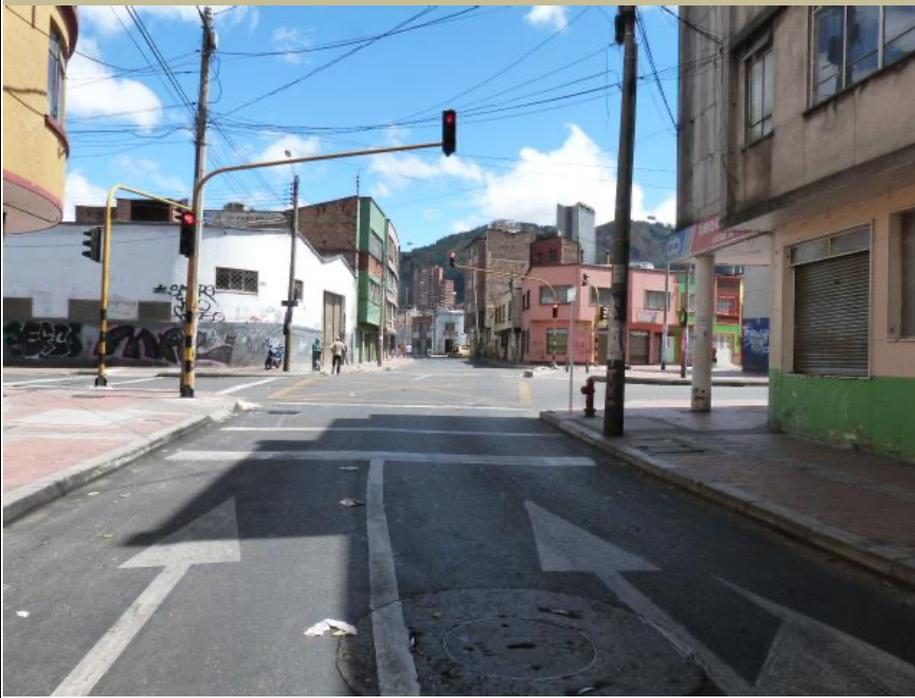
Y dicha maniobra peligrosa del MOTOCICLISTA hoy demandante, EXONERA a mi poderdante de cualquier indemnización por este hecho, toda vez que al establecer que el operador del vehículo de placas. VEW770 respeto la señal luminosa y cruzo en color VERDE, tenía la tranquilidad que la intersección estaba libre y claramente fue sorprendido por un costado del vehículo, toda vez que el choque no fue frontal.

Como se logra establecer con esta fotografía que establece que el costado izquierdo del bus, fue impactado por la motocicleta. Y NUNCA el vehículo impacto a la motocicleta.

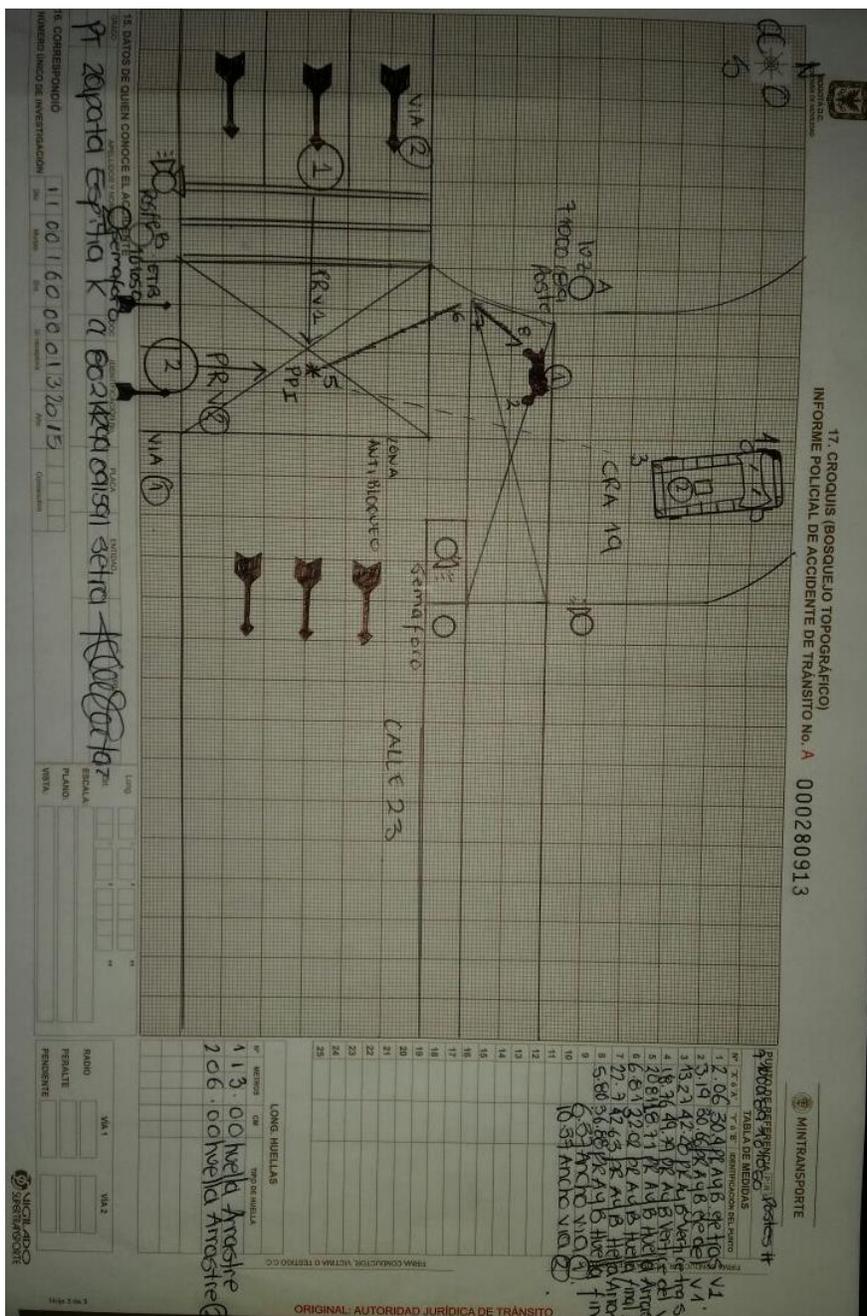
Imagen 19. Croquis (Bosquejo Topográfico) del Informe Policial de Accidente de Tránsito número A 000280913, el cual contiene, la acotación de elementos materia de prueba (EMP) hallados por la autoridad (Vehículos de placas VEW 770 y MNY 87B, junto a dos huellas de arrastre y un posible punto de impacto).

Conforme a lo indicado y ya que el Croquis (Bosquejo Topográfico) del Informe Policial de Accidente de Tránsito número A 000280913, corresponde a un bosquejo topográfico elaborado a mano alzada, el cual no guarda proporcionalidad con las medidas allí plasmadas, con el objetivo de poder cotejar y trabajar con las ubicaciones de los elementos materia de prueba (EMP) reportados por la autoridad, se hace necesario trasladar la información consignada en el citado Croquis (Bosquejo Topográfico), al Plano Topográfico 24925 elaborado a escala. Labor, que en primera instancia, permitió localizar la posición final de la motocicleta de placa MNY 87B (Imagen 22); en segundo lugar, conlleva a reconocer errores de fijación en el Croquis (Bosquejo Topográfico) del Informe Policial de Accidente de Tránsito número A 000280913 (Imágenes 23, 24 y 25), que no permitió ubicar y/o cotejar topográficamente, la posición de la buseta de placa VEW 770, el sitio de localización del posible punto de impacto y el lugar de disposición de las huellas de arrastre. En consecuencia a lo anterior, para la elaboración del presente estudio, solo se puede considerar la posición topográfica de la motocicleta de placa MNY 87B, encontrada y fijada por la

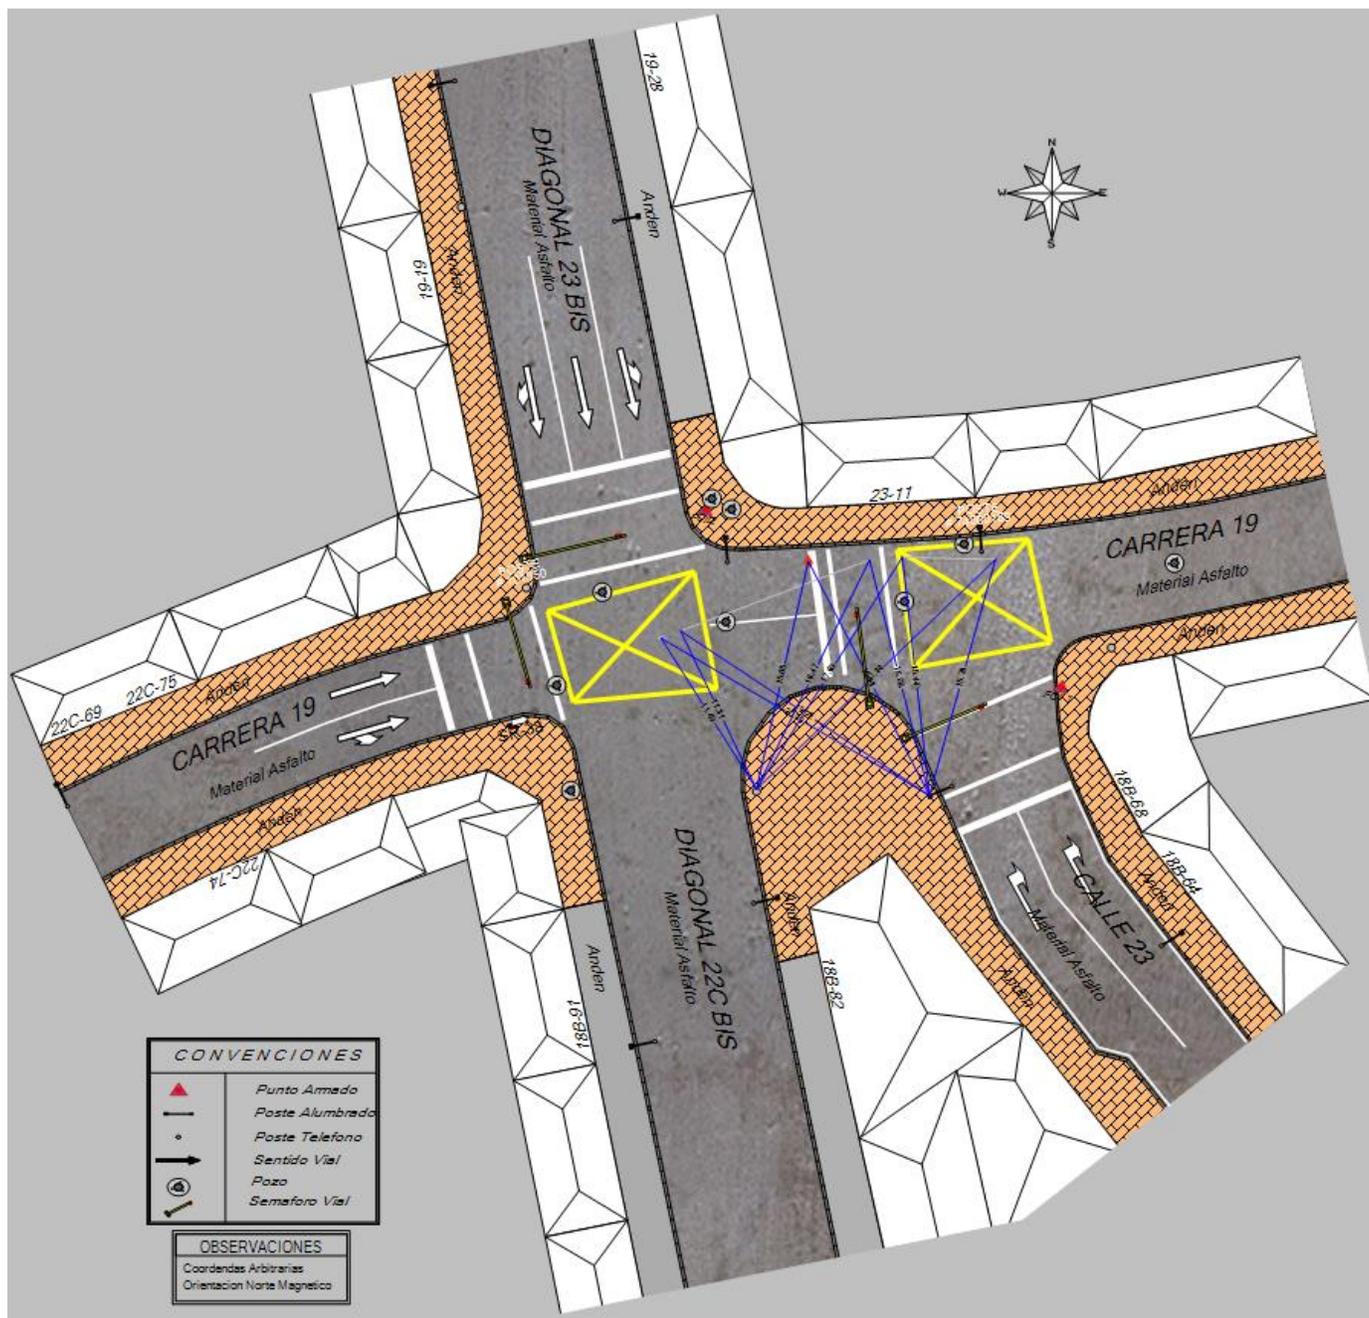
**Imagen 20.** Plano Topográfico 24925 elaborado a escala, el cual contiene, la fijación de elementos materia de prueba (EMP) hallados por personal investigativo del Centro Internacional Forense FCII (Tres huellas de arrastre metálico y un rastro de tipo biológico)

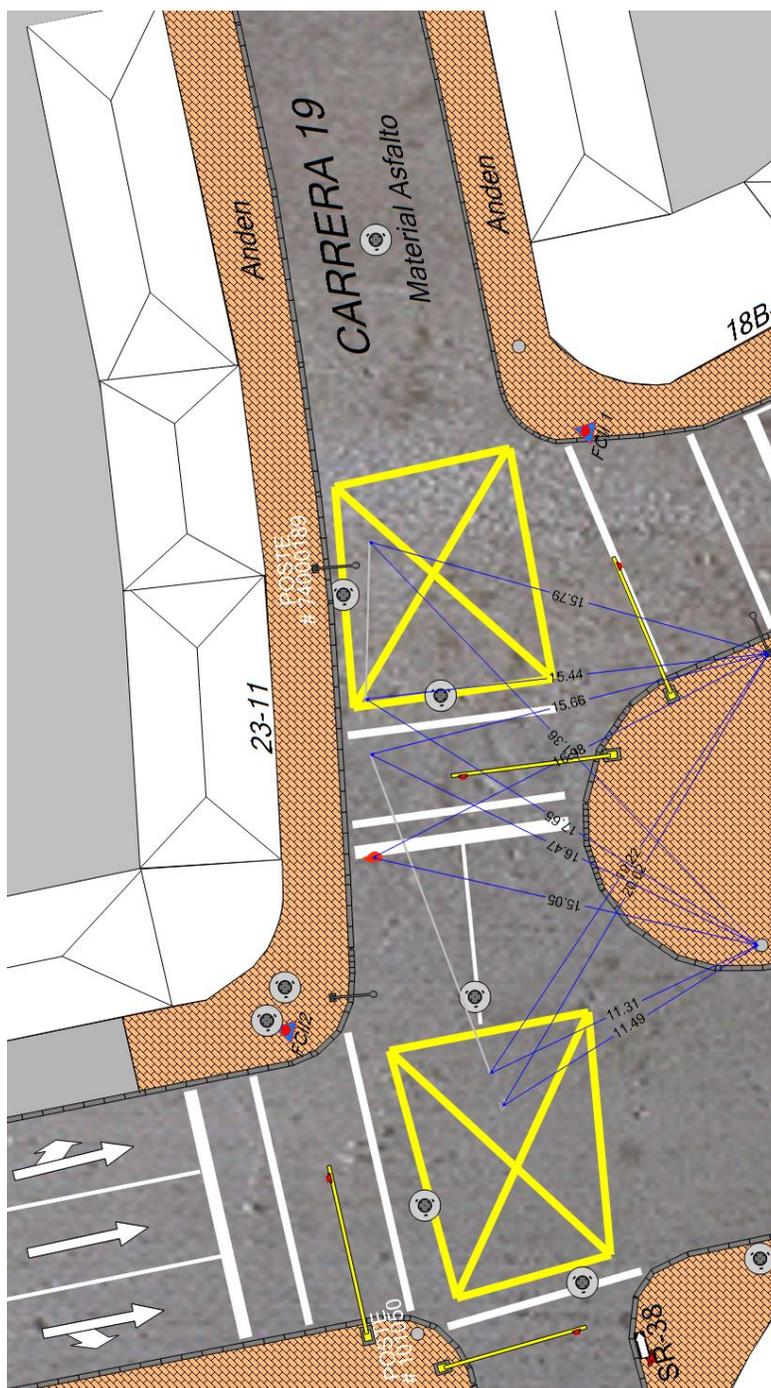
Imagen 21. Detalle de la fijación plasmada en el Plano Topográfico 24925.

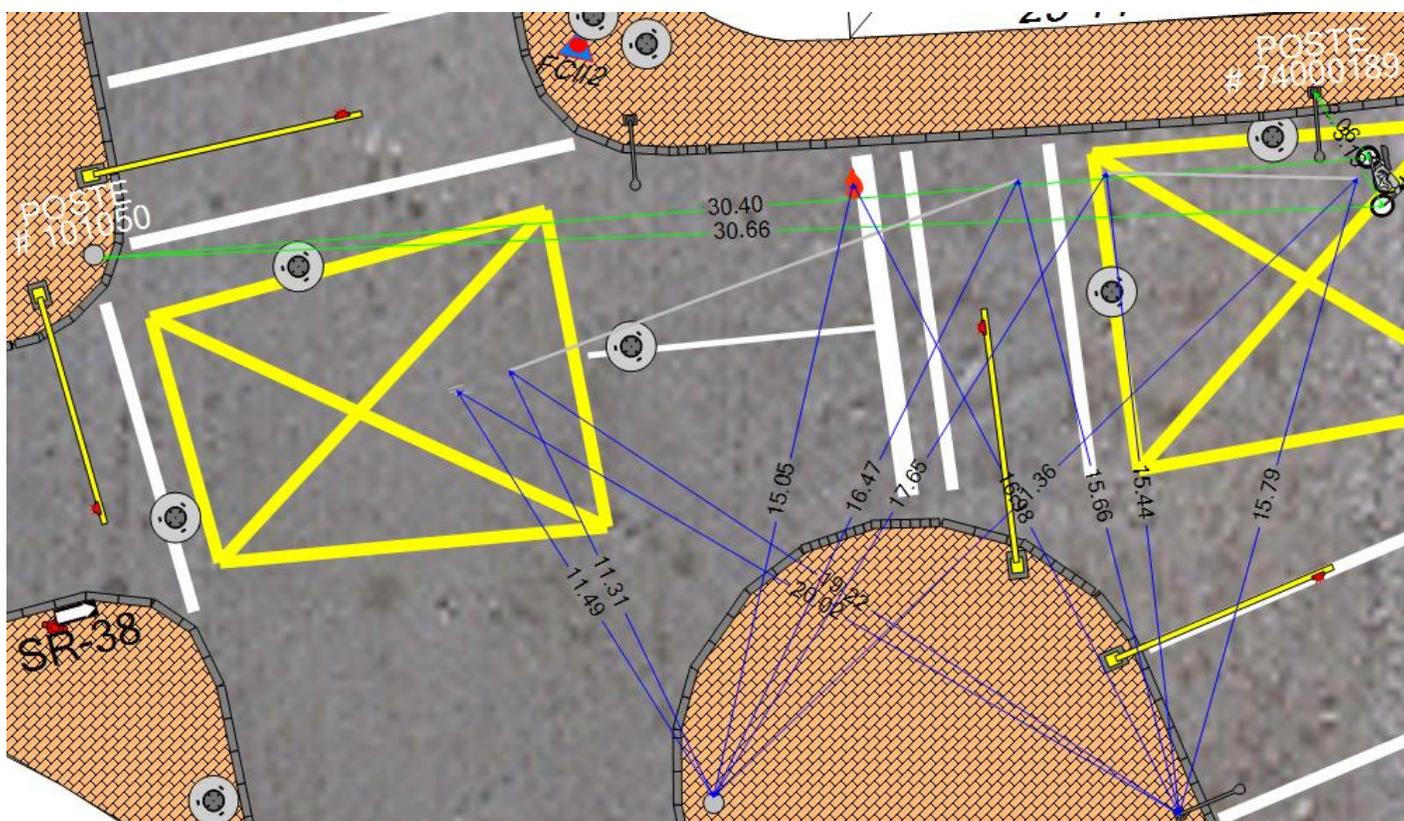
*Imagen 22. Detalle de los elementos materia de prueba (EMP) plasmados en el Plano Topográfico 24925.*

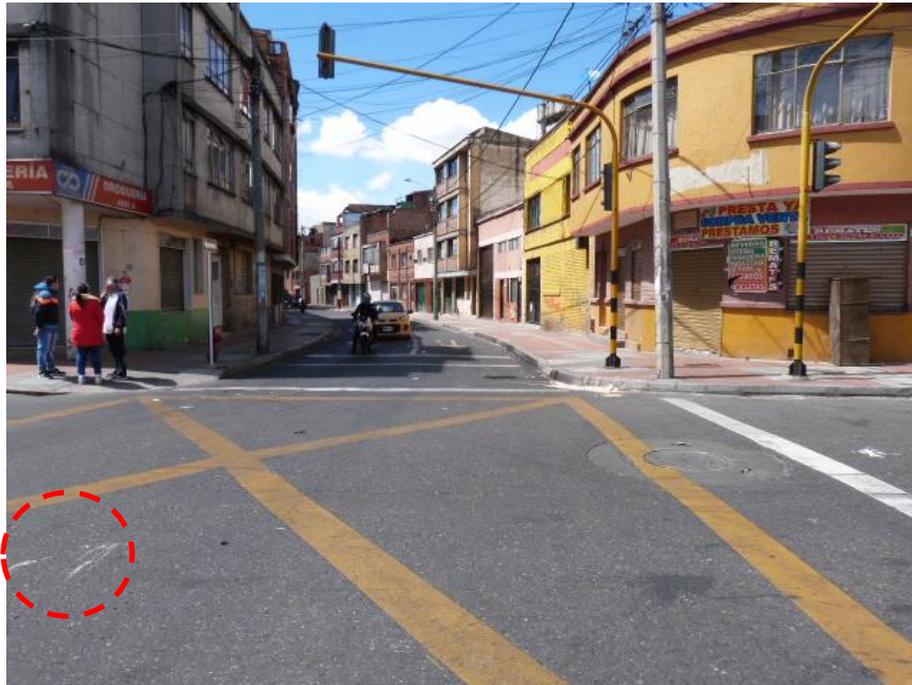
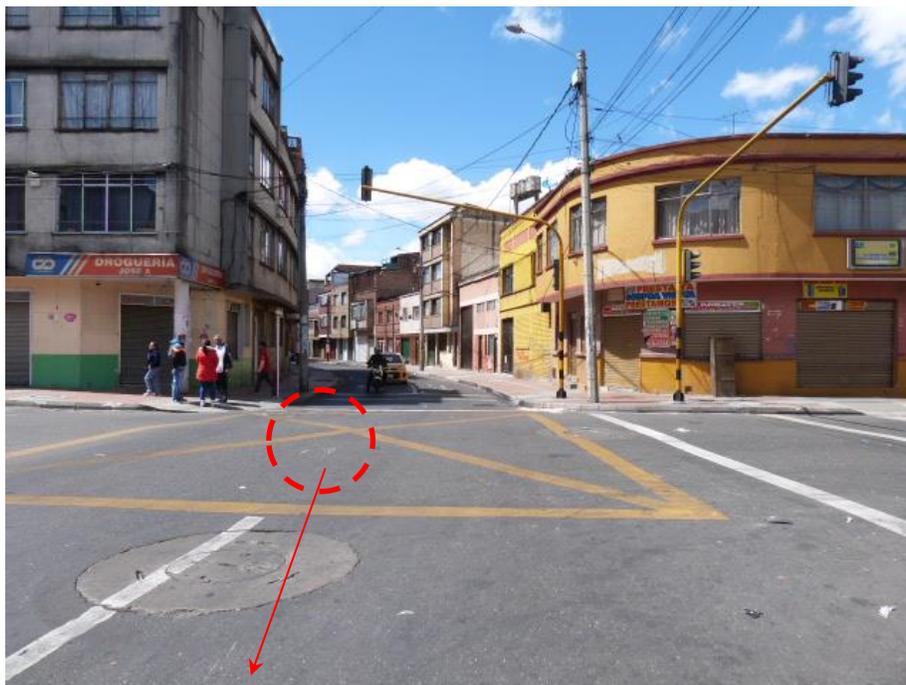
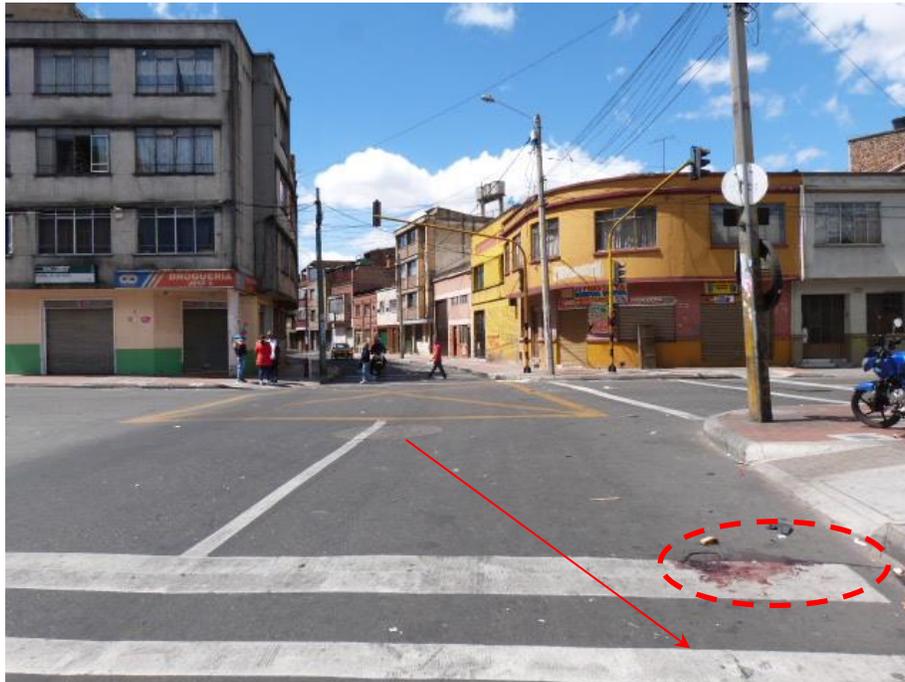
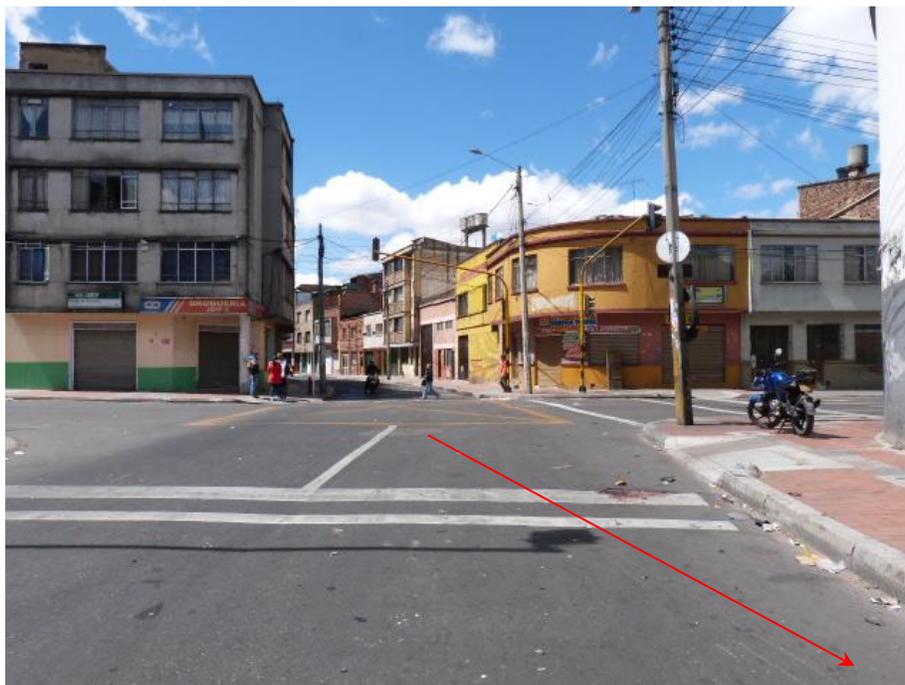
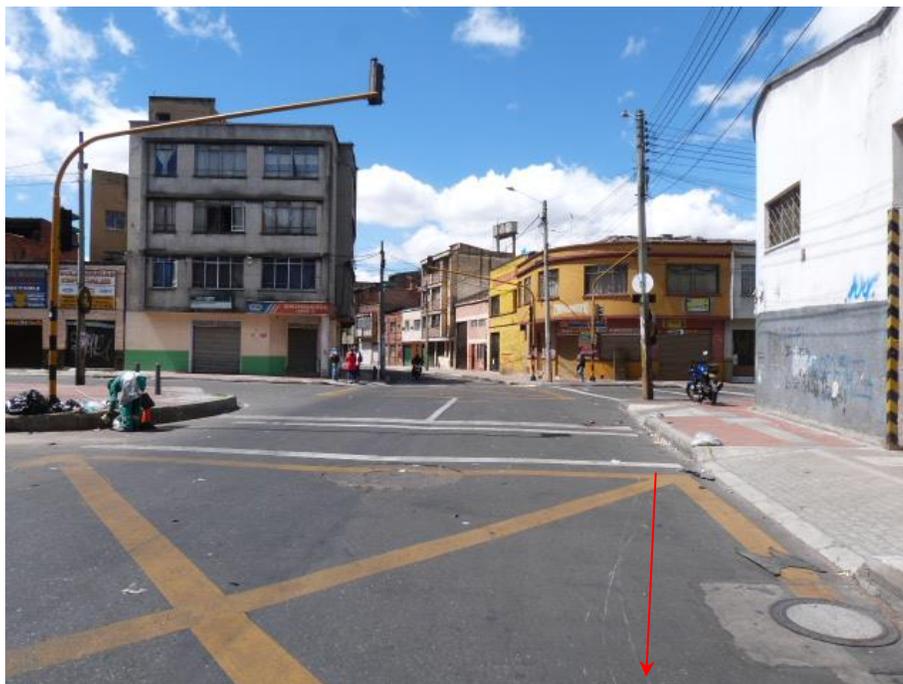
*Imágenes 26 a la 30. Ubicación en posición final de los elementos materia de prueba (EMP) presentes en la escena del accidente. Imágenes fotográficas tomadas por personal investigativo del Centro Internacional Forense FCII, el día de hechos.*

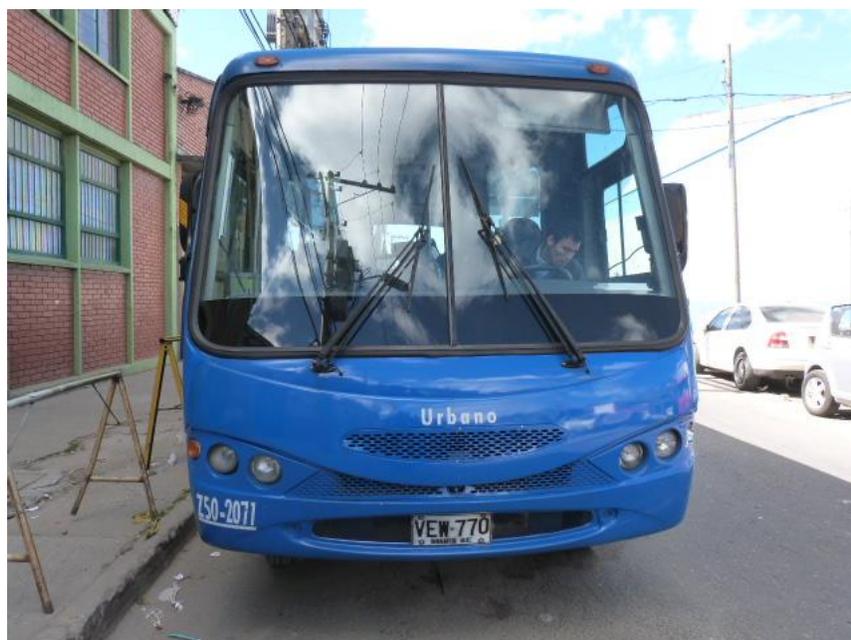
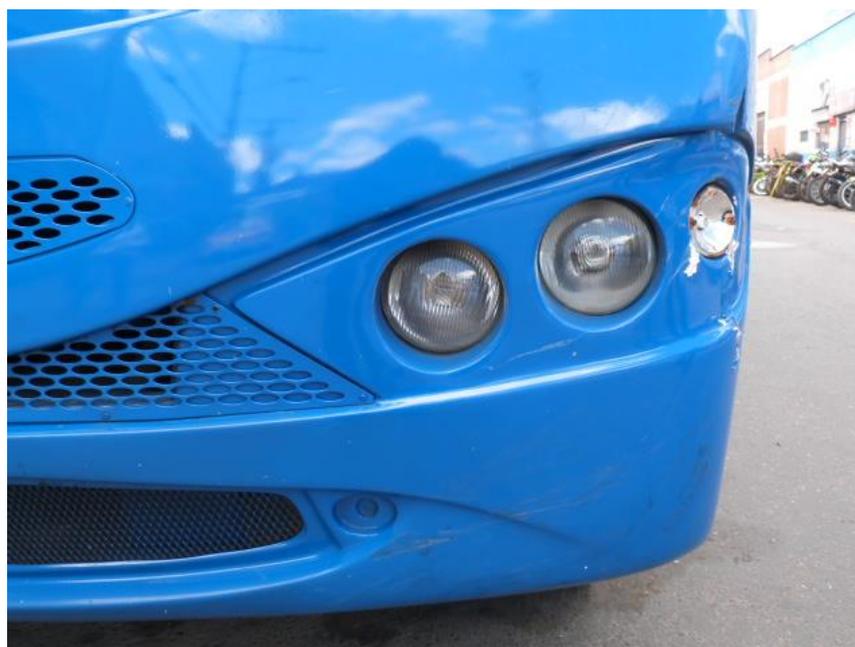
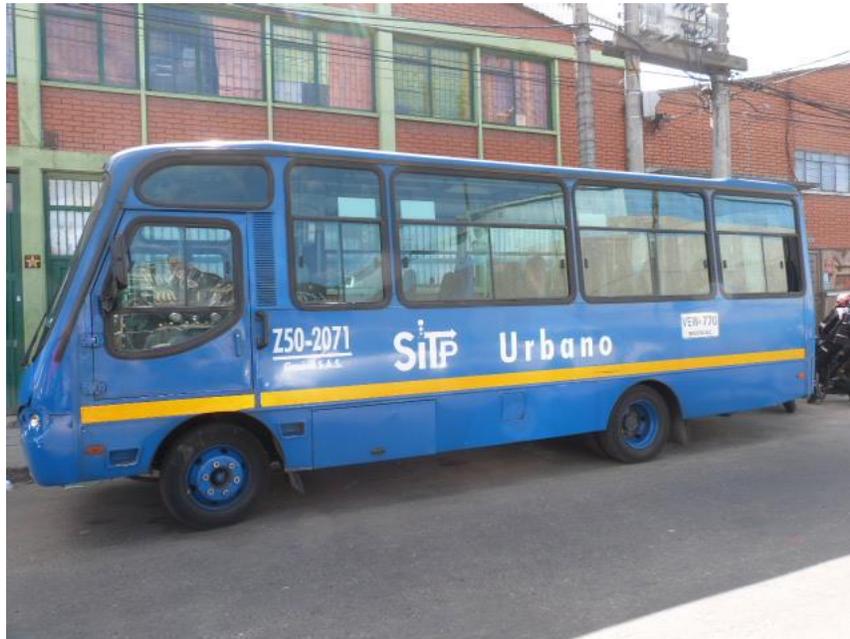
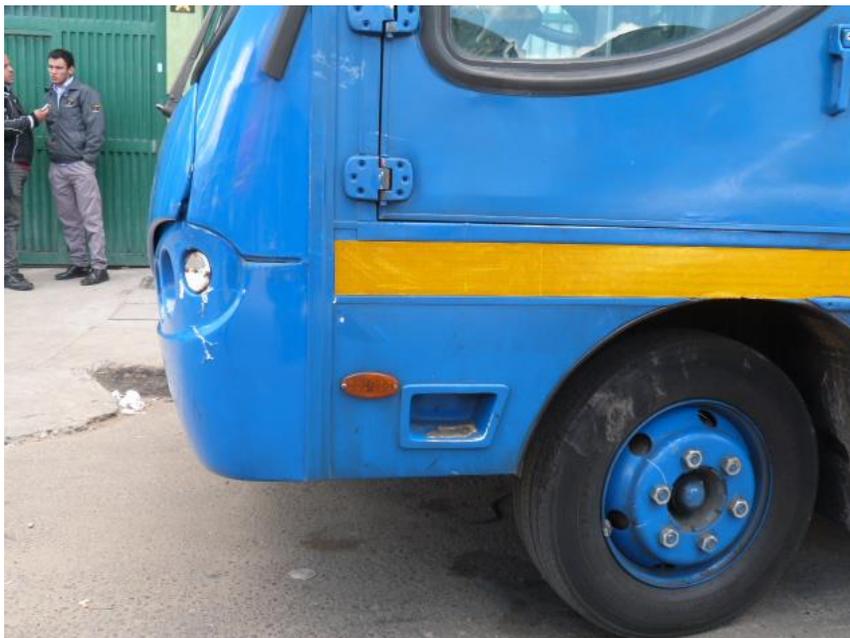
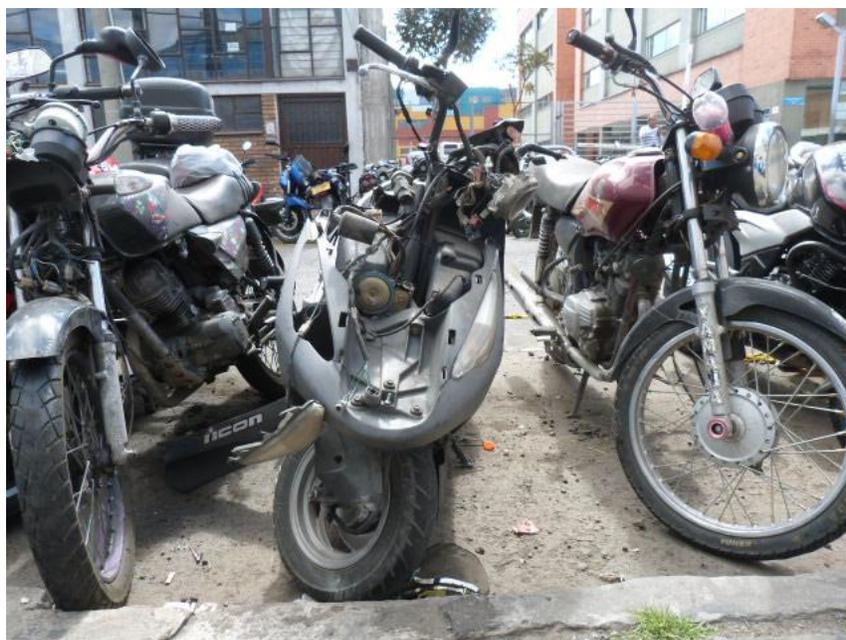
A partir de los daños apreciados sobre los vehículos envueltos en el siniestro, conforme al material fotográfico suministrado por personal investigativo del Centro Internacional Forense FCII (Imágenes 31 a la 39), respecto a lo detallado y obtenido a través del análisis realizado al video de cámara de seguridad (Tabla 8, ANEXO 1), es dable identificar como zonas de daños o contacto para la interacción presentada, la zona frontal 1/3 a la izquierda (L) de la buseta de placa VEW 770 y la zona lateral derecha secciones frontal y central (X) de la motocicleta de MNY 87B; de igual manera, como zonas de daños o contacto para interacciones secundarias presentadas por parte de la motocicleta implicada, debido su caída y arrastre lateral, la zona lateral izquierda longitud total (D) de tal motocicleta.

*Imágenes 31 a la 35. Daños y zonas de daños apreciadas en la buseta involucrada. Imágenes fotográficas tomadas por personal investigativo del Centro Internacional Forense FCII, el día de hechos.*

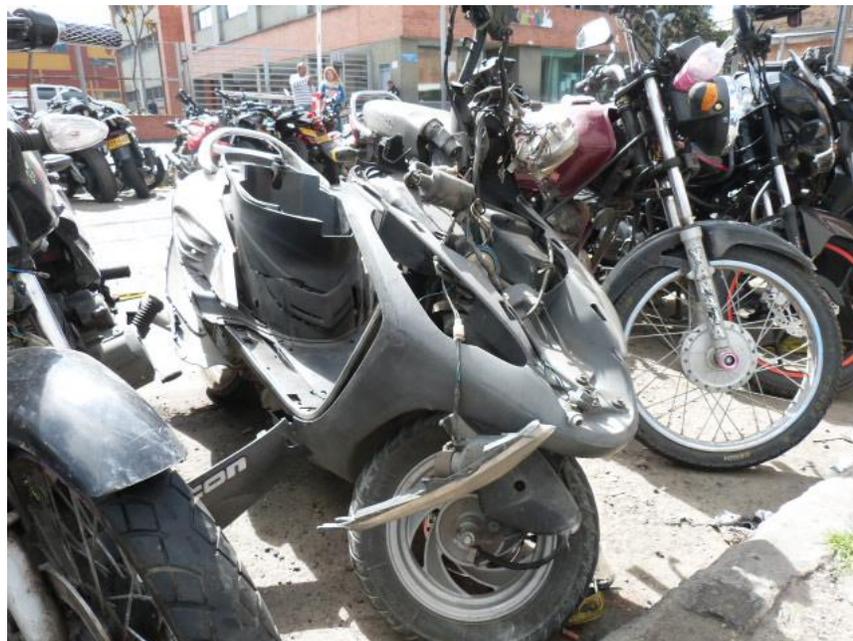
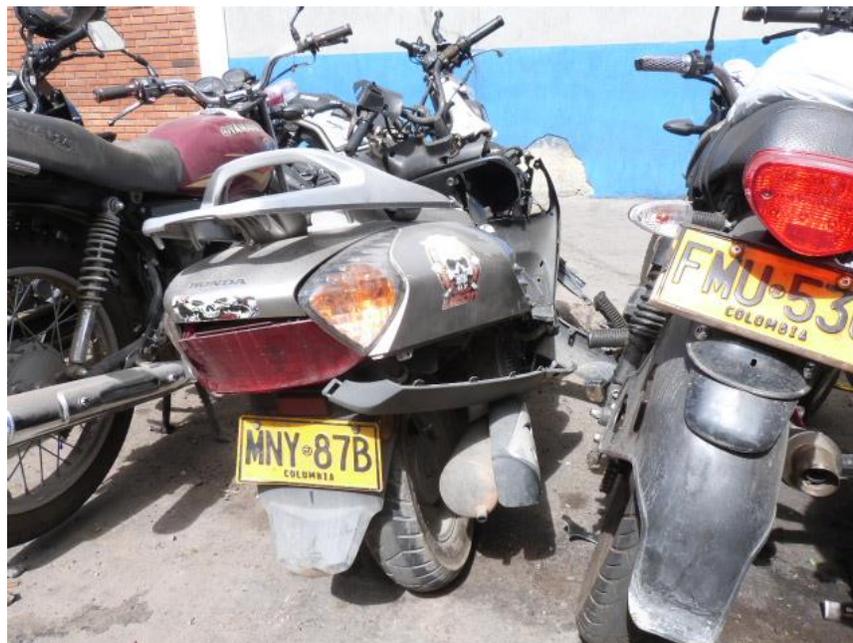
*Imágenes 36 a la 39. Daños y zonas de daños apreciadas en la motocicleta implicada. Imágenes fotográficas tomadas por personal investigativo del Centro Internacional Forense FCII, el día de hechos.*

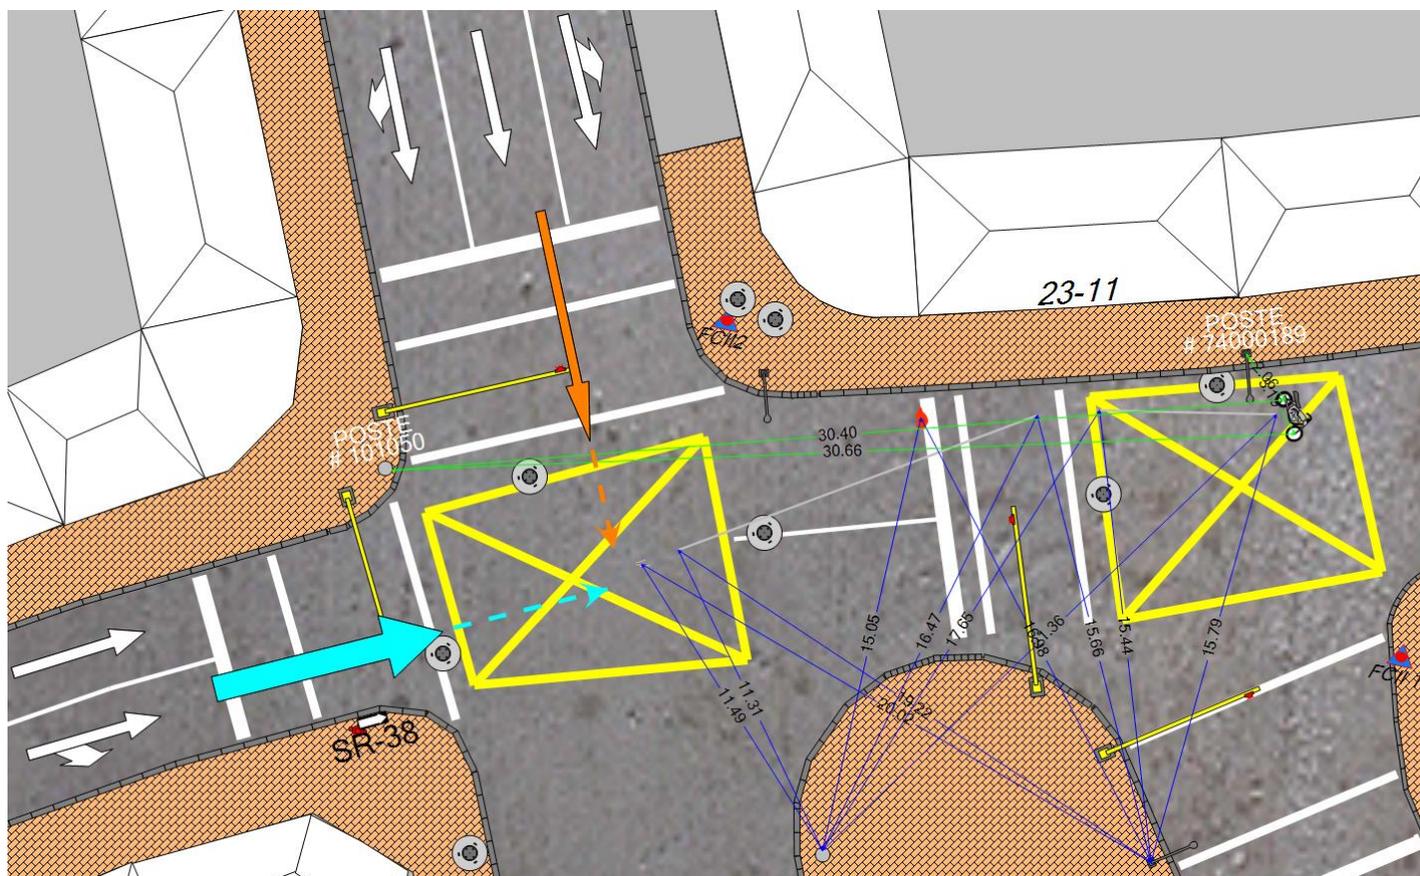
Imagen 40.

Teniendo en cuenta lo establecido hasta el momento y la localización de los elementos materia de prueba (EMP) en el plano a escala (Imagen 40), se logra determinar que previo ocurrir el hecho, mientras la buseta de placa VEW 770, transitaba sobre el carril derecho de la CARRERA 19, al costado Occidental de la DIAGONAL 23 BIS y DIAGONAL 22C BIS, en sentido Occidente-Oriente, exhibiendo su lado izquierdo en inmediaciones al centro de la calzada, con el motivo de ingresar y cruzar la intersección de la menciona carrera con las citadas diagonales y la CALLE 23 (Imagen 40, flecha color cian), la motocicleta de placa MNY 87B, circulaba aproximadamente por el lado izquierdo del carril central de la DIAGONAL 23 BIS, al costado Norte de la CARRERA 19, en sentido Norte-Sur, con el objetivo de ingresar y cruzar por la intersección de la señalada diagonal con la enunciada carrera, hacia la DIAGONAL 22C BIS (Imagen 40, flecha color naranja).

Cuando ambos vehículos involucrados en el accidente, ingresan y transitan sobre el cruce vial de la CARRERA 19 con la DIAGONAL 23 BIS y DIAGONAL 22C BIS (Imagen 40, flechas segmentadas color cian y naranja), estando los semáforos que le aplicaban a la buseta involucrada, con la luz inferior en estado activo, es decir, en posición verde, y por edén, los semáforos que le aplicaban a la motocicleta implicada, en rojo, se presenta la colisión, que desencadena la caída y arrastre lateral izquierdo de la

motocicleta de placa MNY 87B, desde la señalada intersección, hasta la intersección de la CARRERA 19 con la CALLE 23, donde finaliza en posición final, sobre el carril izquierdo de la enunciada carrera; por su parte, el bus involucrado, habría iniciado un proceso de reducción de velocidad hasta detenerse, aproximadamente al Oriente del cruce vial entre la CARRERA 19 con la CALLE 23, ante la percepción e interacción y reacción de manera refleja, por parte de su conductor.

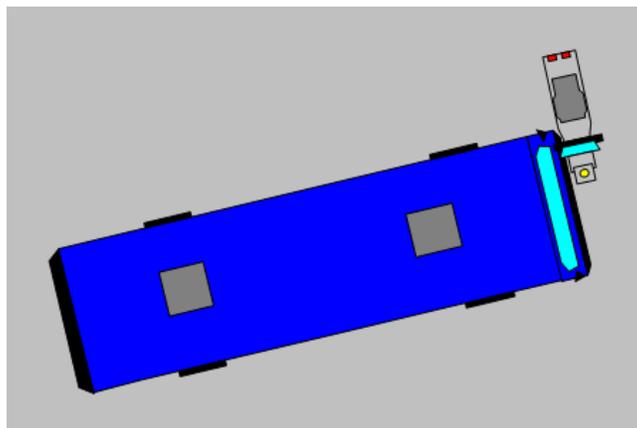
Acorde a lo detallado y obtenido a través del análisis realizado al video de cámara de seguridad (Tabla 8, ANEXO 1), las zonas de daños o contacto identificadas y la dinámica de hechos descrita previamente, se establece como configuración de impacto para la interacción sucedida entre la buseta de placa VEW 770 y la motocicleta de placa MNY 87B, la presentada mediante Imagen 41.

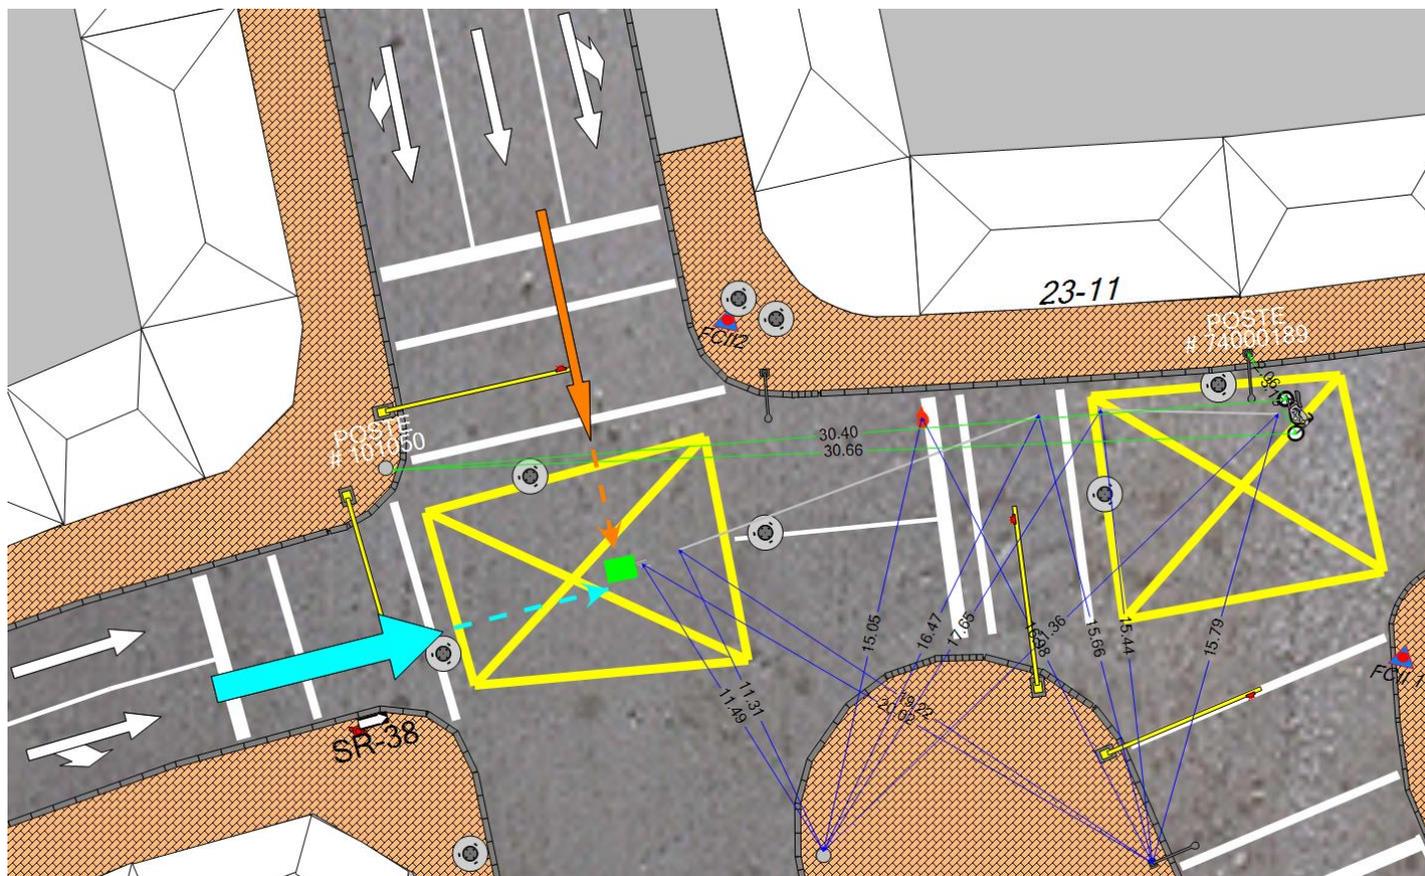
Imagen 42.

Respecto a zona de impacto en la vía, al día de hoy, se logra identificar como posible sitio de colisión en inmediaciones a la intersección de la CARRERA 19 con la DIAGONAL 23 BIS y DIAGONAL 22C BIS, el sector vial al lado Occidental del inicio de la huella de arrastre metálico más corta, aproximadamente sobre el centro de la CARRERA 19 o en medio de los carriles que conforman la citada carrera, al costado izquierdo del carril central de la DIAGONAL 23 BIS, tal como se aprecia en Imagen 42, recuadro color verde.

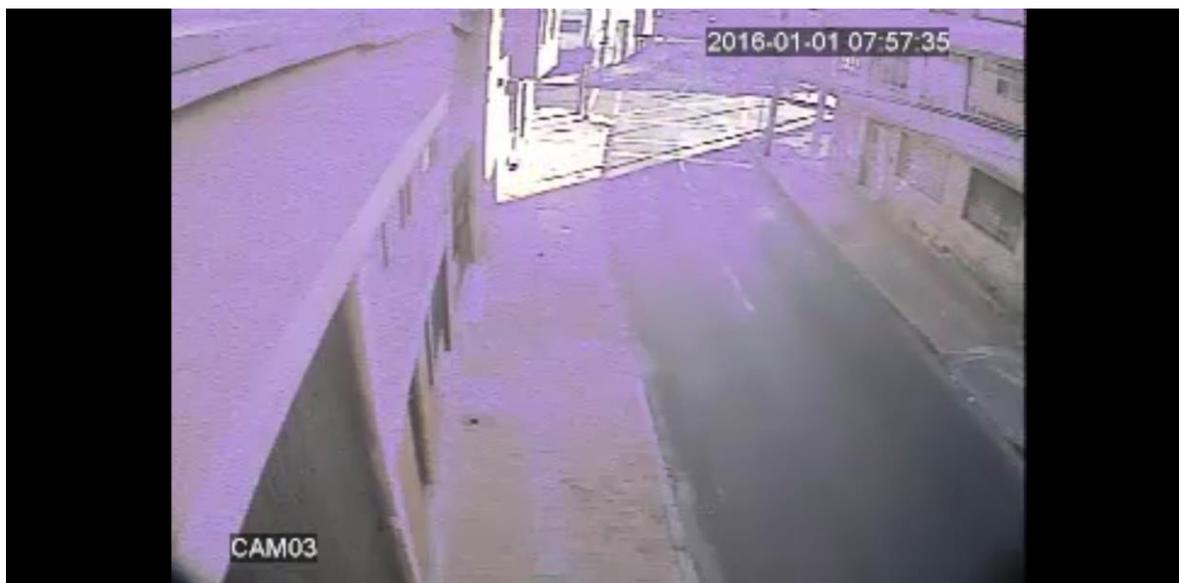
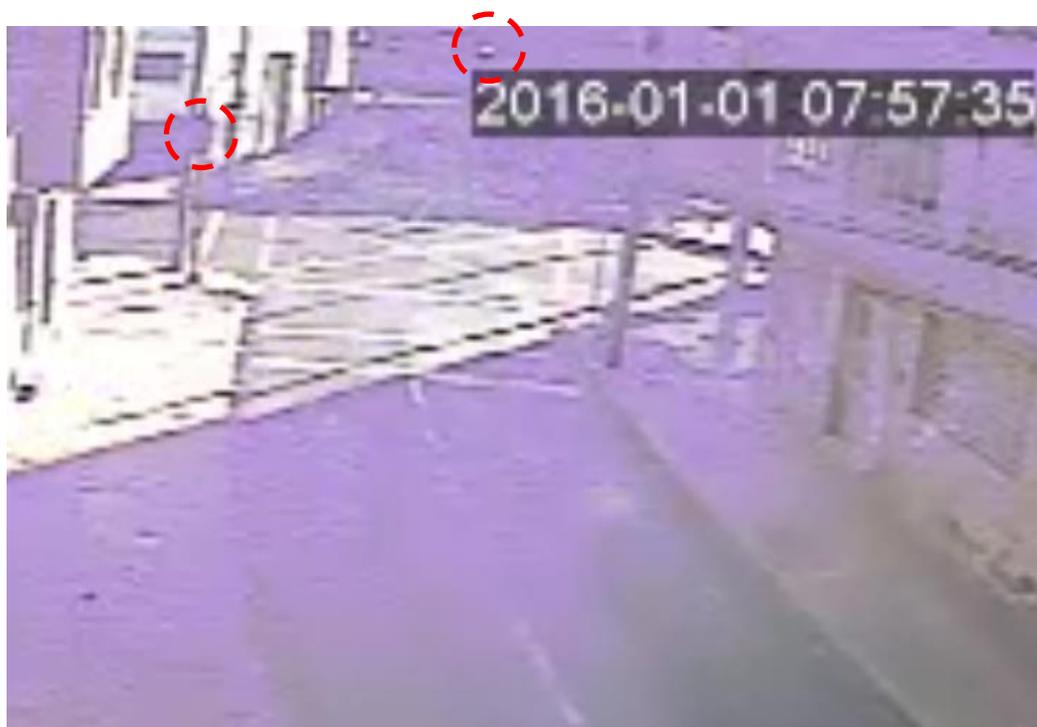
*Imágenes 50 a la 55. Semáforos que le aplicaban a la buseta de placa VEW 070, posterior a haber ocurrido el choque, los cuales, exhibían la luz intermedia en estado activo (Luz amarilla).*

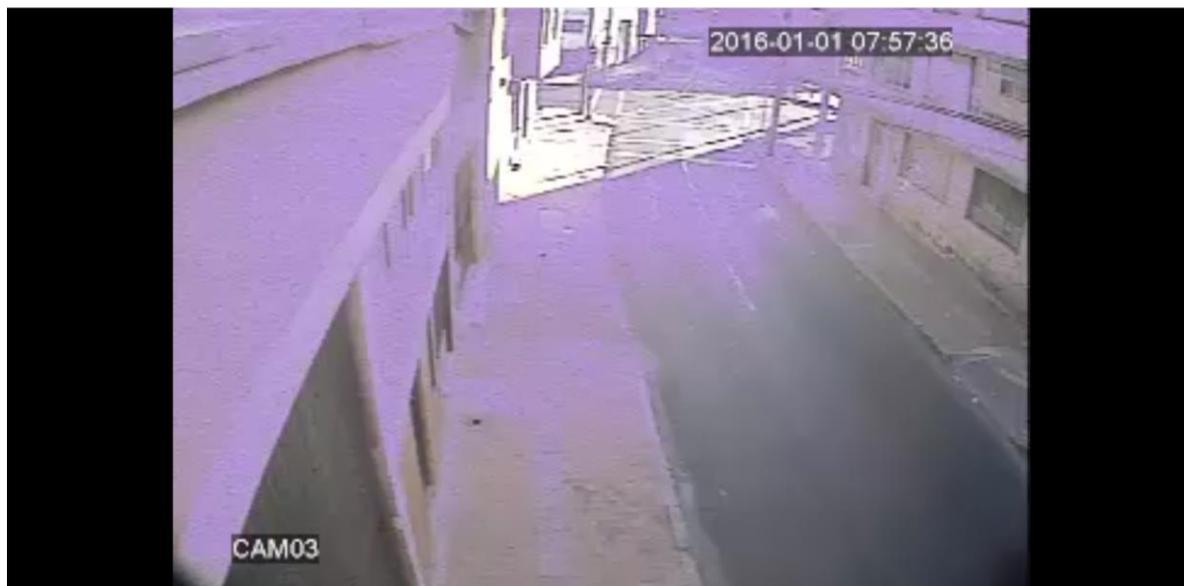
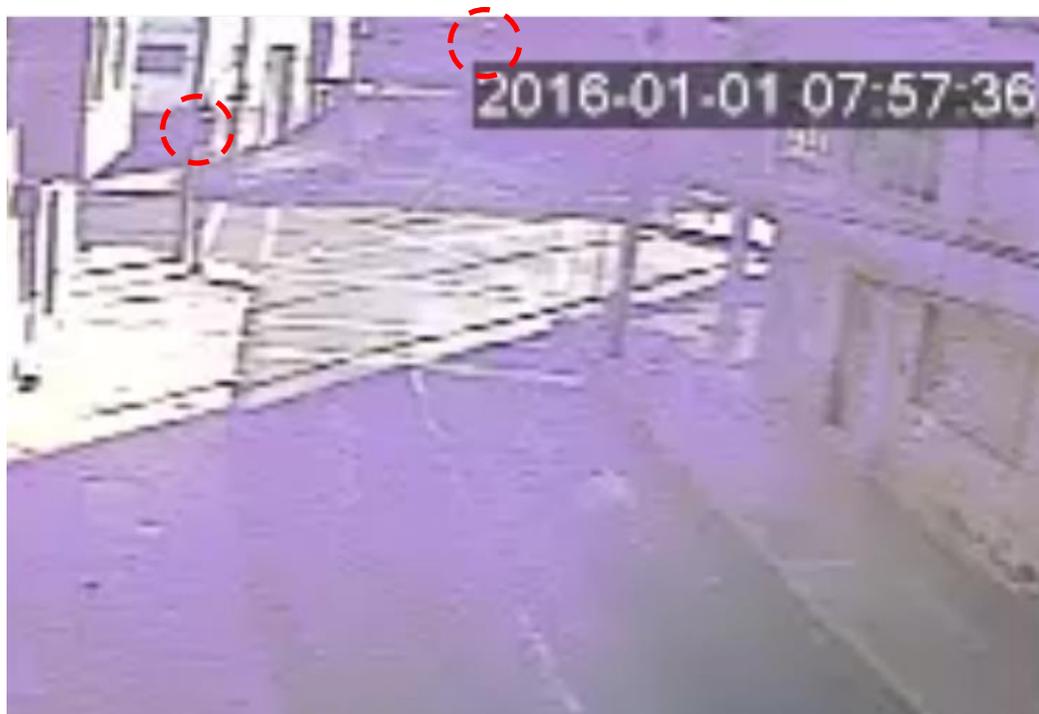
*Imágenes 56 y 57. Semáforos que le aplicaban a la buseta de placa VEW 070, posterior a haber ocurrido el choque, los cuales, denotan el proceso de cambio de la luz intermedia (Luz amarilla) a la luz superior (Luz roja).*

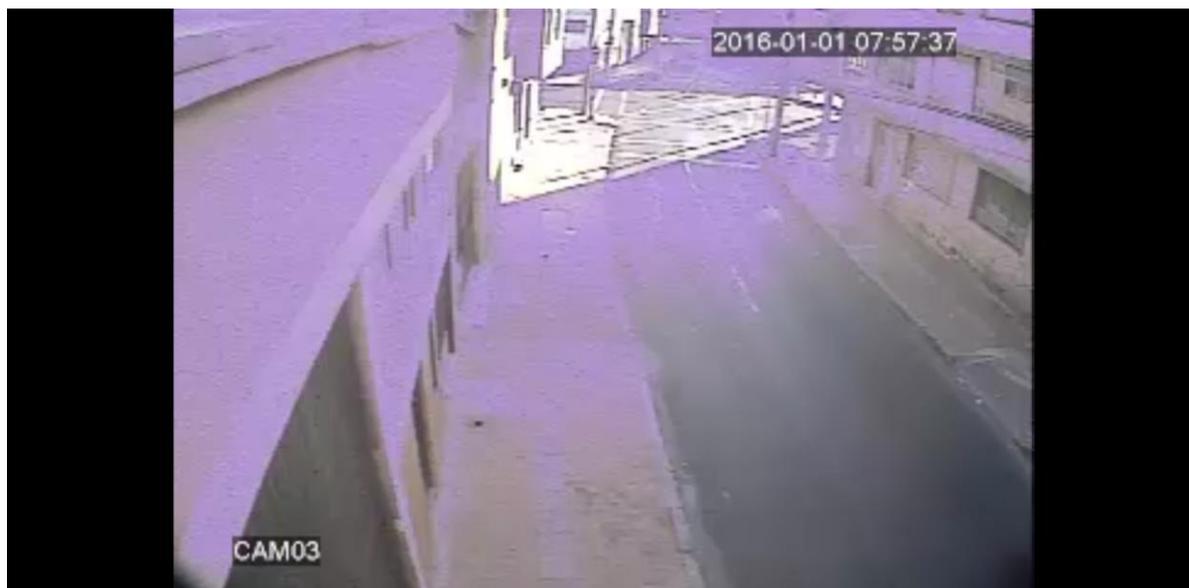
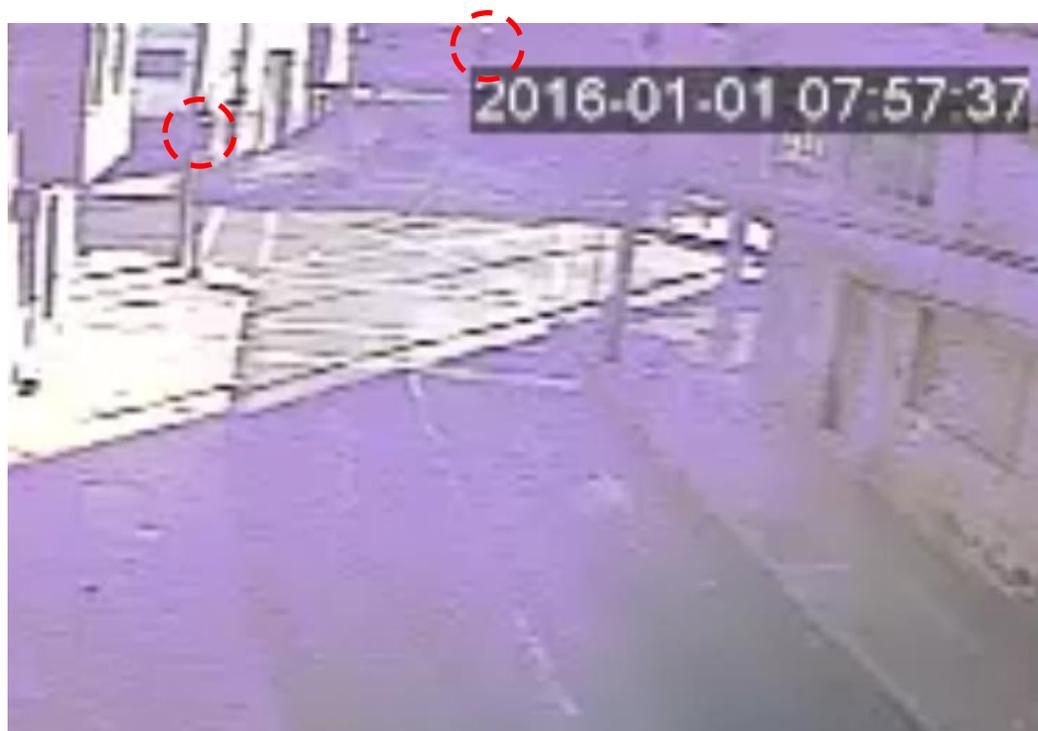
*Imágenes 58 y 59. Semáforos que le aplicaban a la buseta de placa VEW 070, posterior a haber ocurrido el choque, los cuales, exhibían la luz superior en estado activo (Luz roja).*
