## peritaje 2018 - 322

**REF: No 2018-322**

**ASUNTO: AVALUO DE AUTOMOTORES**

PLACA	MARCA	LINEA	MODELO	CLASE DE VEHICULO
SZN226	FREIGHTLINER	CL 120	2012	TRACTOCAMION
WFT367	FREIGHTLINER	CL 120	2013	TRACTOCAMION
SZX078	INTERNATIONAL	9400	2012	TRACTOCAMION

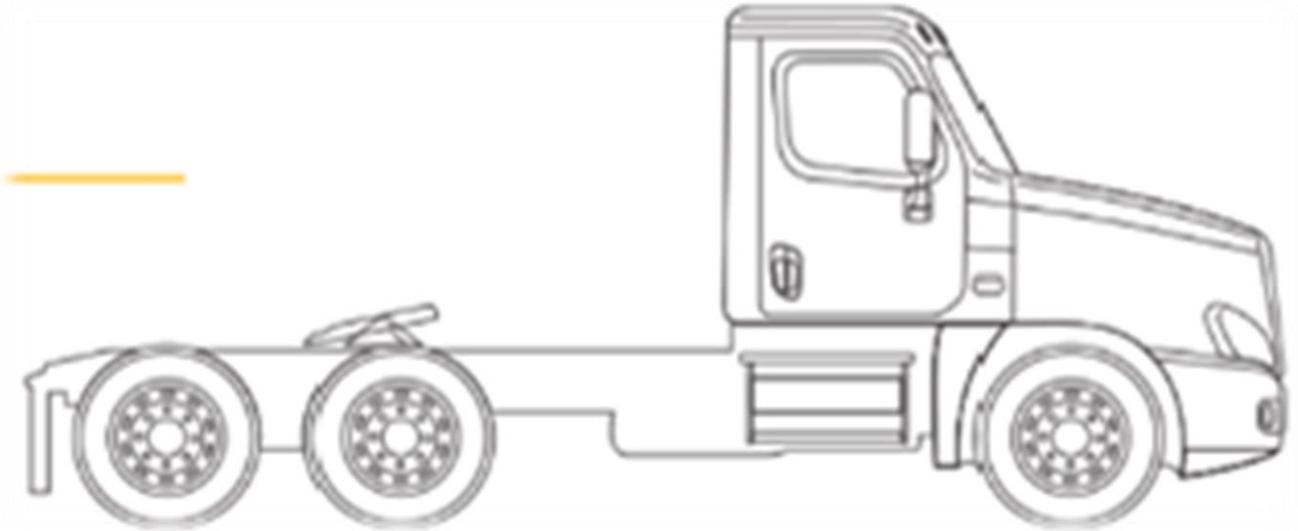
<b>LATONERIA</b>	En buen estado de conservación. No se observan golpes. Presenta rayones leves en el bomper.
<b>PINTURA</b>	En mediano estado de conservación. Se observan algunos bordes descascarados.
<b>VIDRIOS</b>	Conserva todos los vidrios aparentemente en buen estado. Se observan cubiertos de polvo de suciedad.
<b>TAPICERIA</b>	En buen estado de conservación.
<b>ESPEJOS</b>	En buen estado de conservación.
<b>TABLERO DE INSTRUMENTOS</b>	Se observa completo en buen estado de conservación. No se pudo encender para verificar funcionamiento, además que no cuenta con el computador.
<b>MOTOR</b>	Aparentemente en buen estado, no se pudo verificar por no poderse encender el vehículo.
<b>CHASIS</b>	En buen estado de conservación. Se

observa la quinta rueda.
<b>CARROCERIA</b>	No presenta carrocería, solo se observa la unidad motora.

- Al momento de la visita, se observó que no posee el computador y se observan ausencia de varios dispositivos electrónicos.
- Se evidencia fuga de aceite en el depósito del motor (Carter).
- Se evidencia el cableado de sensores en regular estado.
- No tiene enfriador de aceite.
- Las campanas presentan desgaste y focos de oxidación.
- El tanque del agua del limpiavidrios no tiene tapa.
- La bayoneta del aceite se encuentra partida.
- Se requiere realizar alistamiento óptimo antes de poner en marcha el automotor.
- De acuerdo a los datos encontrados en el RUNT, presenta póliza vencida desde el día **20/09/2018**, al igual que la certificación de tecno mecánica vencida desde el **05/10/2018**.

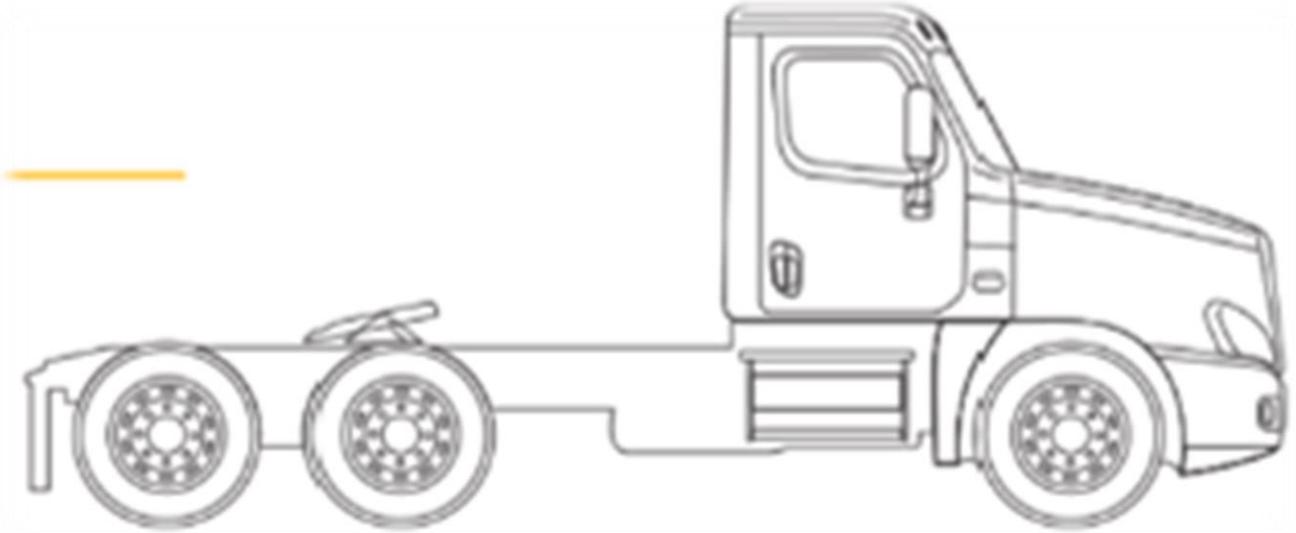
<b>LATONERIA</b>	En buen estado de conservación. No se observan golpes. Presenta rayones leves en el bomper.
<b>PINTURA</b>	En mediano estado de conservación. Se observan algunos bordes descascarados.
<b>VIDRIOS</b>	Conserva todos los vidrios aparentemente en buen estado. Se observan cubiertos de polvo de suciedad.
<b>TAPICERIA</b>	En buen estado de conservación.
<b>ESPEJOS</b>	En buen estado de conservación.
<b>TABLERO DE INSTRUMENTOS</b>	Se observa completo en buen estado de conservación. No se pudo encender para verificar funcionamiento.
<b>MOTOR</b>	Aparentemente en buen estado, no se pudo realizar la puesta en marcha.
<b>CHASIS</b>	En buen estado de conservación. Se observa la quinta rueda.
<b>CARROCERIA</b>	No presenta carrocería, solo se observa

la unidad motora.

- Al momento de la visita, se observó que presenta fuga de aceite hidráulico en la caja de dirección.
- Se evidencia que falta el turbo y el soporte de la tubería de admisión.
- Se evidencia faltante de tres sensores del costado izquierdo.
- No tiene enfriador de aceite.
- Las campanas presentan desgaste y focos de oxidación.
- El tanque del agua del limpiavidrios no tiene tapa.
- Se requiere realizar alistamiento óptimo antes de poner en marcha el automotor.
- De acuerdo a los datos encontrados en el RUNT, presenta póliza vencida desde el día **20/03/2018**, al igual que la certificación de tecno mecánica vencida desde el **23/02/2018**.

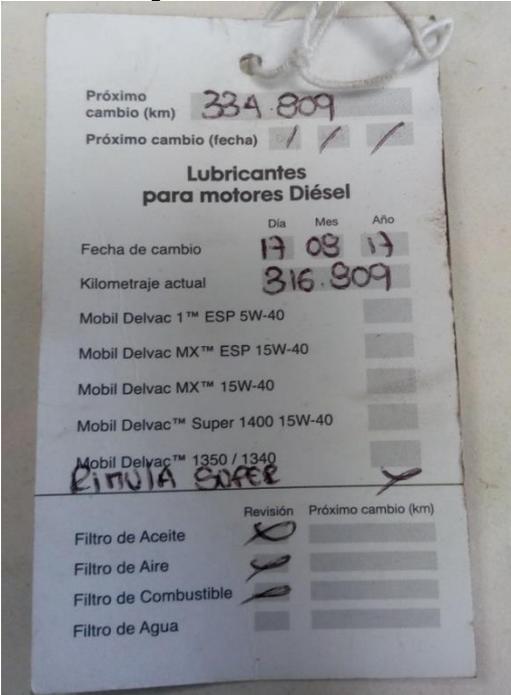
<b>No de ejes</b>	3
<b>Kilometraje</b>	316.809 Este valor del Kilometraje, se obtuvo de la última ficha del cambio de aceite realizado al vehículo que se encontraba en el mismo al momento de la inspección, toda vez que no se pudo encender para verificar el odómetro.

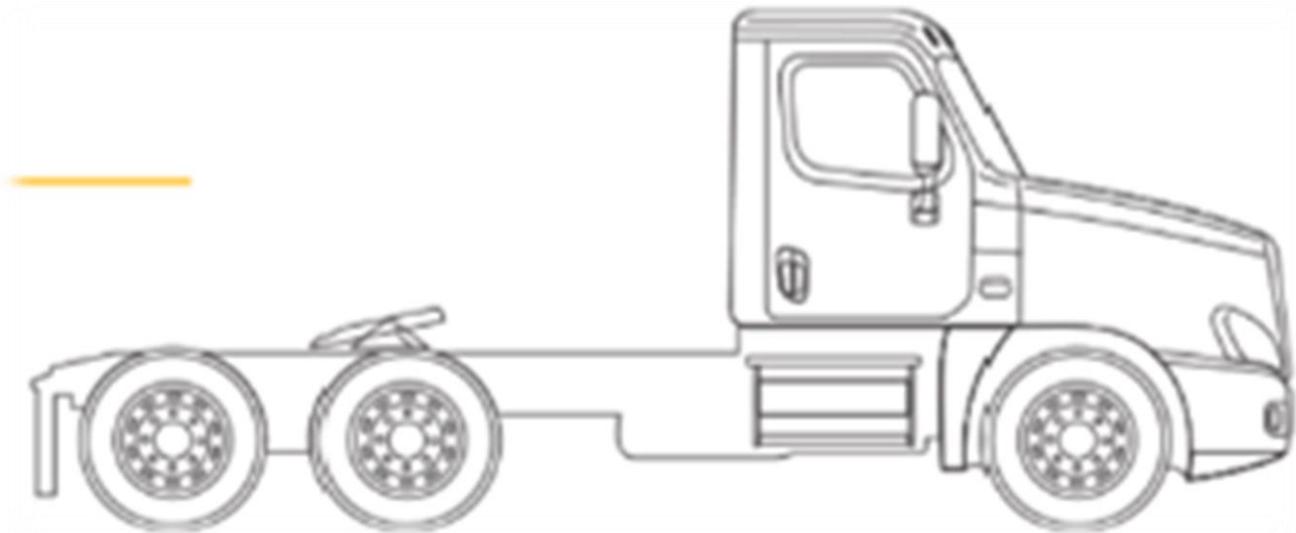
<b>LATONERIA</b>	En mediano estado de conservación. Se observa un golpe en el bomper donde se encuentra situada la placa. Presenta rayones leves y algunas fisuras en la unidad motora.
<b>PINTURA</b>	En mediano estado de conservación. Se observan algunos bordes descascarados.
<b>VIDRIOS</b>	Conserva todos los vidrios aparentemente en buen estado.
<b>TAPICERIA</b>	En buen estado de conservación.
<b>ESPEJOS</b>	En buen estado de conservación.
<b>TABLERO DE INSTRUMENTOS</b>	Se observa completo en buen estado de conservación. Al encender el vehículo se pudo verificar funcionamiento aparentemente en buen estado.
<b>MOTOR</b>	Aparentemente en buen estado. No se logro la puesta en marcha.
<b>CHASIS</b>	En buen estado de conservación. Se observa la quinta rueda.

<b>CARROCERIA</b>	No presenta carrocería, solo se observa la unidad motora.
-------------------	---

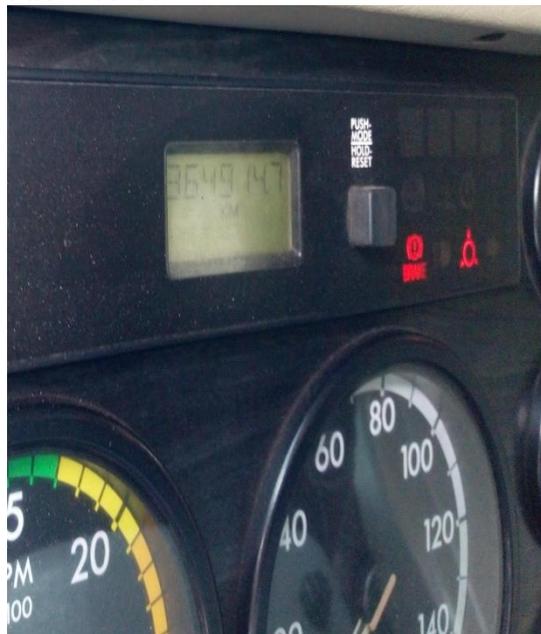
- Al momento de la visita, se observó que el vehículo aparentemente posee todas sus partes básicas en buen estado.
- No se observaron fugas de aceite, aunque es de aclarar que la ubicación del automotor dentro del parqueadero dificultó la revisión en la parte inferior

debido al crecimiento de maleza vegetal y al exceso de heces de los perros que habitan en el lugar.

- En la cabina se observa que falta cubierta de protección del sistema de cableado eléctrico.
- Se sugiere realizar alistamiento óptimo antes de poner en marcha el automotor.
- De acuerdo a los datos encontrados en el RUNT, presenta póliza vencida desde el día **24/09/2020**, al igual que la certificación de tecno mecánica vencida desde el **08/11/2020**.
