**DICTAMEN PERICIAL - 68001310301020200017800**

**RADICADO: 68001310301020200017800**

**DEMANDANTE: EDIFICIO SIERRA DEL LLANO - OLGA LUCIA LONDOÑO**

**ASUNTO: DICTAMEN PERICIAL**

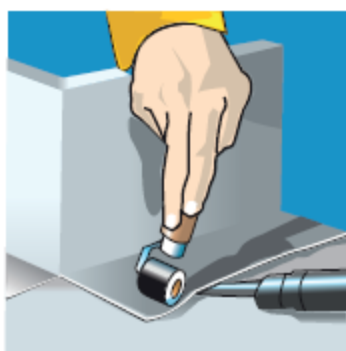
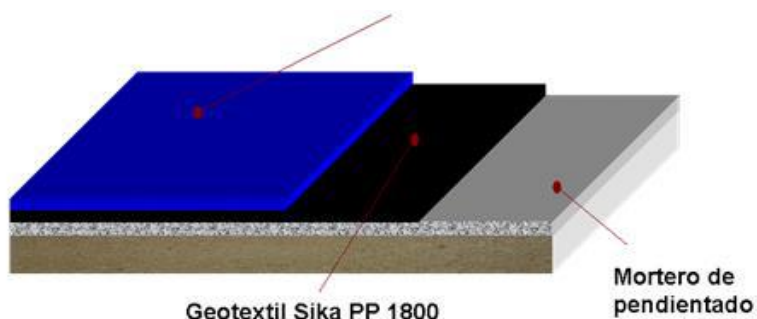
Una vez realizados los procedimientos anteriores se procede a colocar el **Sikaplan 15PR**, el cual debe ir termosoldado a los perfiles de borde y fondo ubicados en todo el perímetro de la cubierta (placa). La membrana una con otra debe ir termosoldada, cada vez que se coloque un traslapo, el cual debe ser mínimo entre membranas de 5cm (el procedimiento anterior descrito debe estar según el manual de aplicación Sikaplan).

Antes de la instalación del **Sikaplan 15PR** y previa la preparación de superficie se debe adherir la membrana al sustrato con el producto **Sarnacol 2130**.

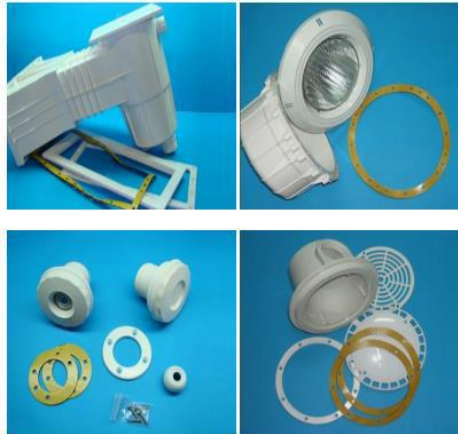
Para los accesorios de la piscina se recomienda utilizar los tipo Liner, ya que estos accesorios están diseñados para las membranas en PVC, este accesorio tiene la función de sujetar la membrana.
