**INFORME TÉCNICO  
DE RECONSTRUCCIÓN  
DE ACCIDENTES  
DE TRÁNSITO**

**CASO NO. 4947**

**PLACAS: SPX411**

**ENERO DE 2021**

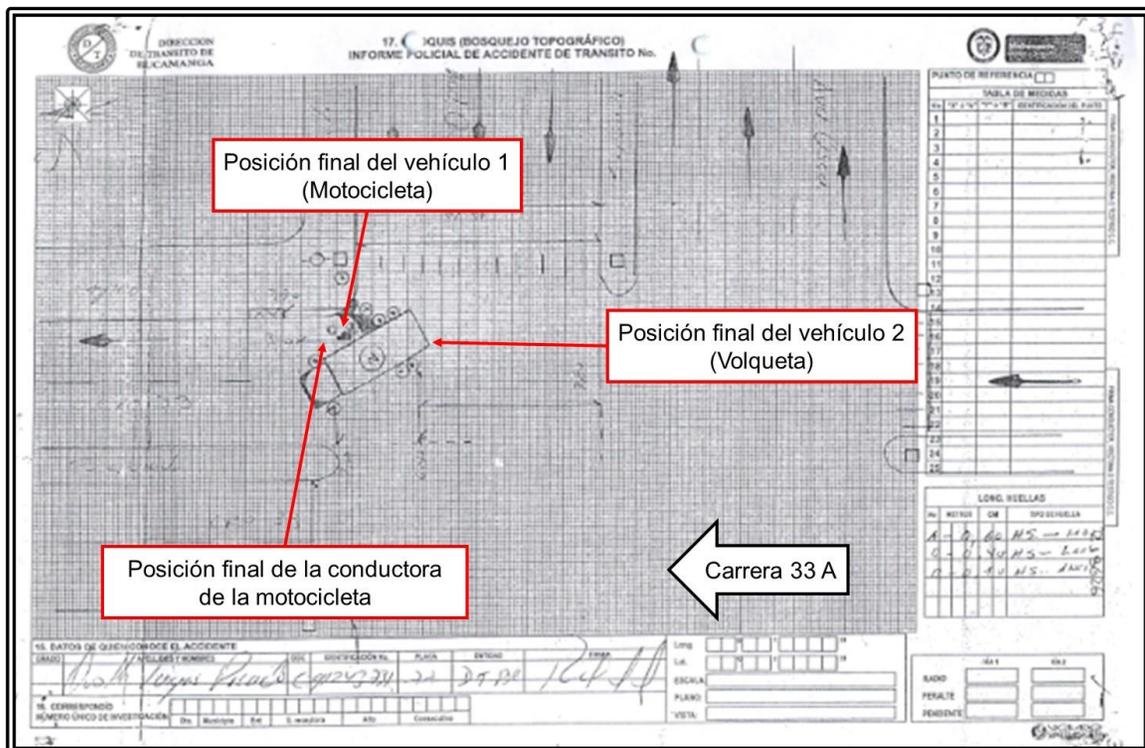
**Imagen 2.12 Bosquejo Topográfico de la Autoridad**

Entre los elementos aportados se cuenta con el Informe de la Autoridad donde se acota la posición final de cada uno de los vehículos y la posición final de la conductora de la motocicleta.

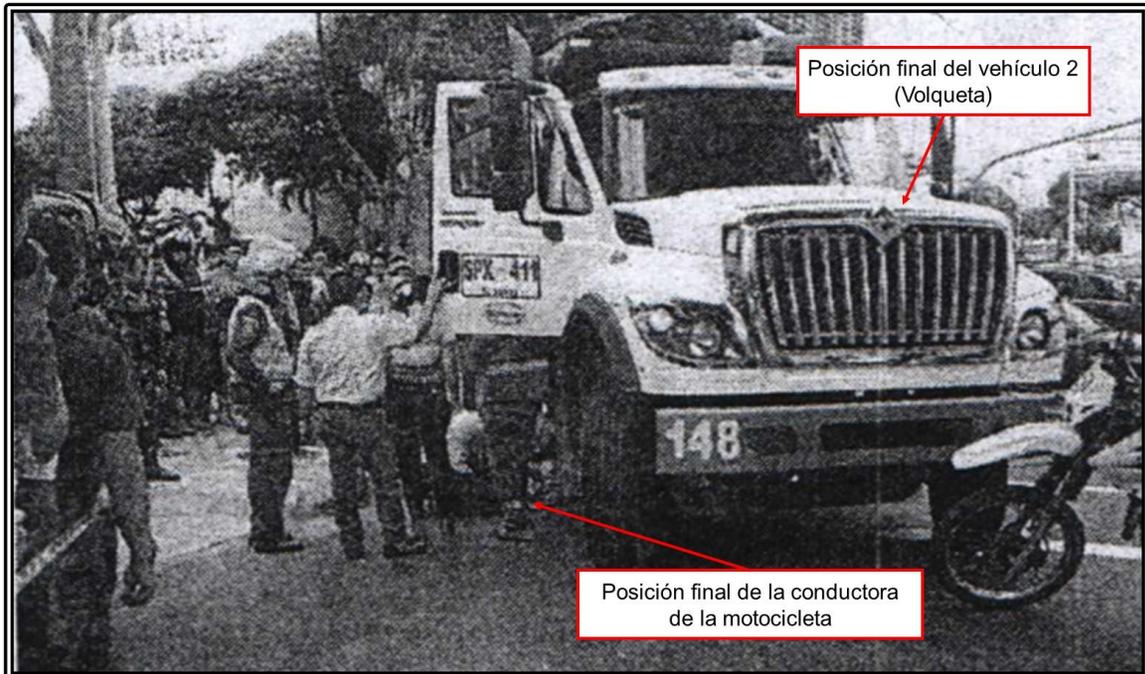
**Imagen 2.13 Posiciones finales**

Dentro de la información aportada en el registro fílmico y los reportes periódicos se cuentan con imágenes que ilustren las posiciones finales de la escena.

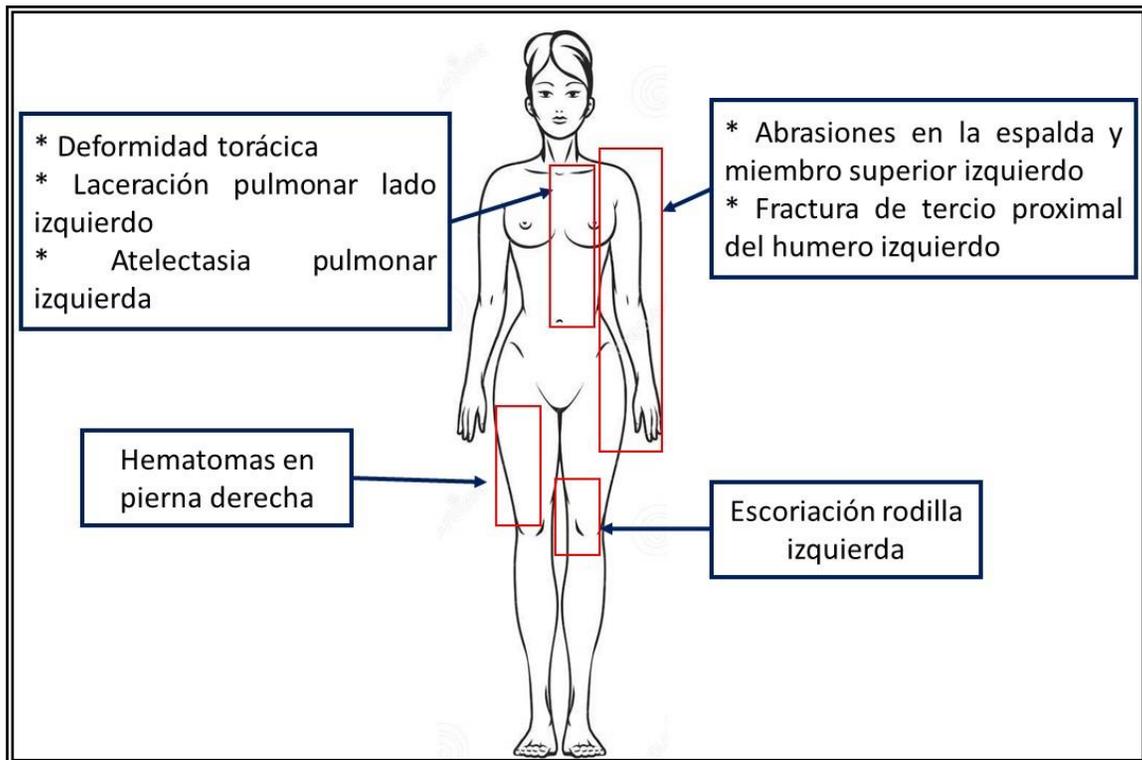
**Imagen 2.22 Reporte de lesiones**

PRINCIPALES HALLAZGOS DE NECROPSIA	Abrasión y escoriación en la espalda y el miembro superior izquierdo. Óvalos color rojo. Deformidad torácica del lado izquierdo. Óvalos color verde. Escoriación rodilla izquierda. Ovalo color negro. Hematomas anteriores en cara lateral de la pierna derecha. Ovalo color azul. Fractura múltiple rejas costal hemitórax izquierdo. Óvalos color verde. Laceración parénquima pulmonar izquierdo. Hemitórax izquierdo masivo. Óvalos color verde. Atelectasia pulmonar izquierda ( <b>atelectasia</b> es la disminución del volumen pulmonar. Es causada por una obstrucción de las vías aéreas (bronquios o bronquiolos) o por presión en la parte externa del pulmón). Fractura del tercio proximal del humero izquierdo.
------------------------------------	---

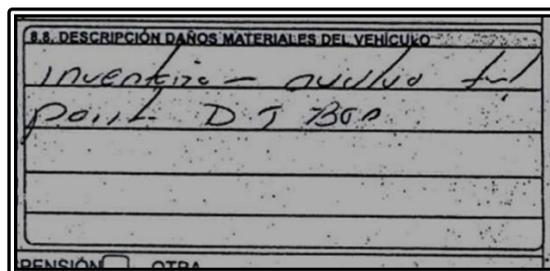
**Imagen 3.2 Descripción de daños materiales**

"...Inventario – Avalúo (...)..."

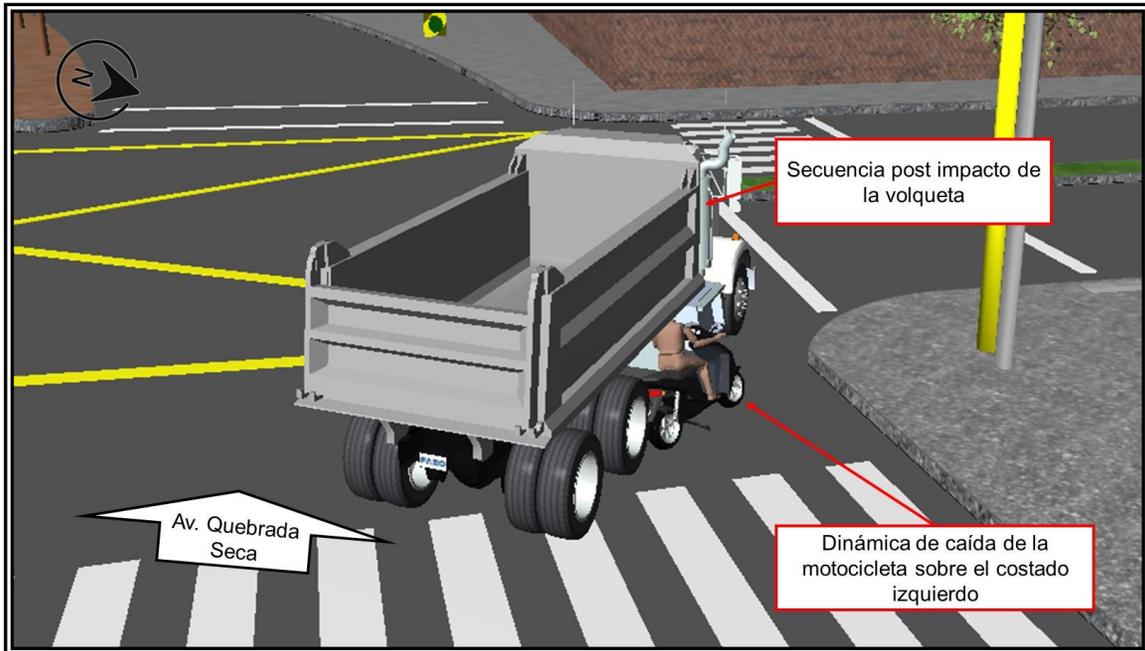
**Figura 4.6 Secuencia post impacto**

Posterior al contacto el conjunto (Motocicleta y su conductor) son proyectados en el sentido de movimiento del vehículo de carga, cayendo sobre la superficie de rodadura sobre el costado izquierdo. El vehículo 2 (Volqueta) avanzó en su trayectoria hasta detenerse sin imprimir huellas de frenado recorriendo una distancia de aproximadamente 5.2 m.

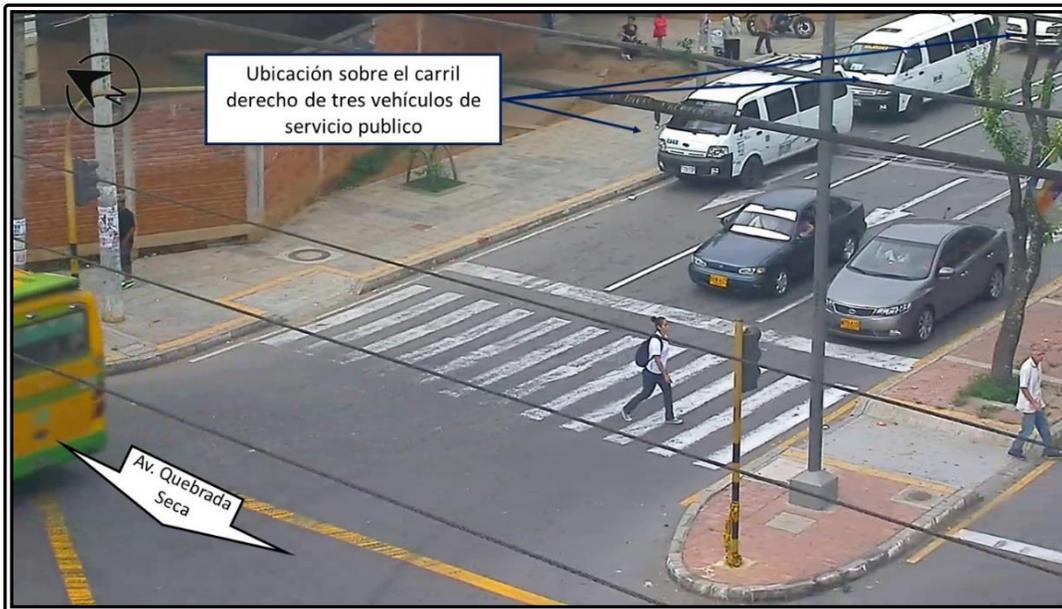
**Figura 4.11 Análisis de video previo al accidente**

Dentro del registro se logra apreciar que se presenta la ubicación de 3 vehículos estacionados sobre el carril derecho sobre la Avenida Quebrada Seca previo a la intersección con la Carrera 33ª.

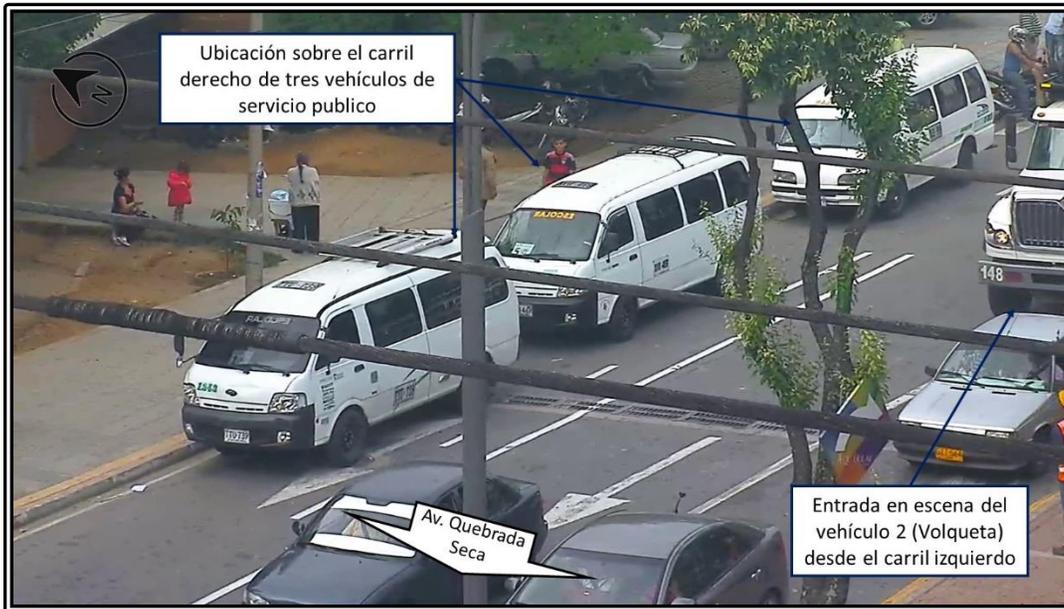
**Figura 4.13 Análisis de video previo al accidente**

Entra en escena el vehículo 2 (Volqueta) la cual hacia su tránsito sobre el carril izquierdo y cambia de carril hacía el carril central, durante tal secuencia la volqueta se ubica sobre el por detrás de un vehículo de color azul el cual se presume está esperando el cambio de semáforo. Dentro del registro no se logra apreciar la ubicación del vehículo 1 (Motocicleta).

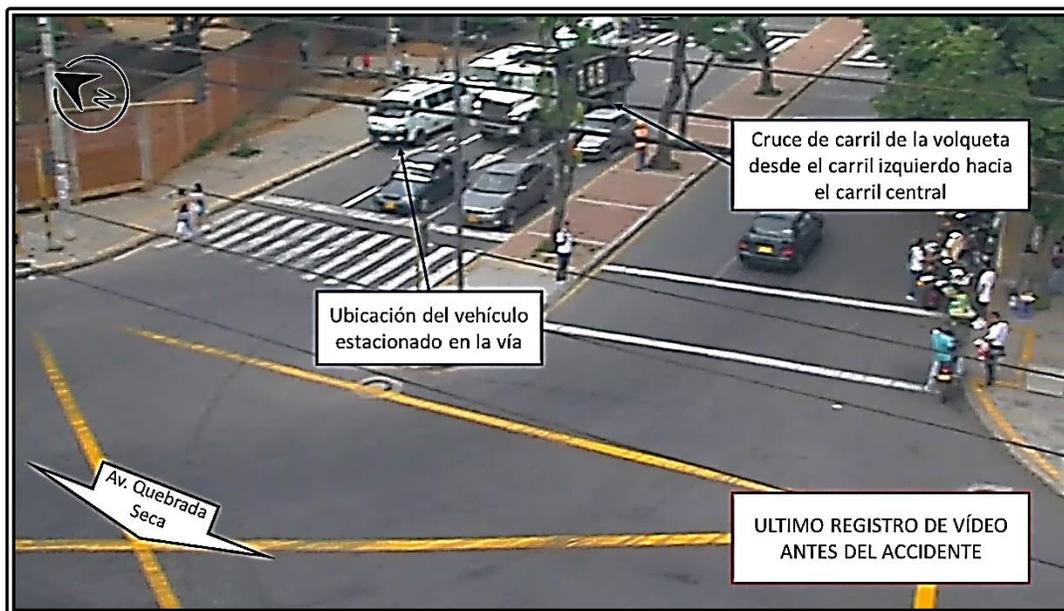
**Figura 4.15 Análisis de video previo al accidente**

Nótese el ultimo registro antes del accidente en el cual no se ve la motocicleta antes del evento.

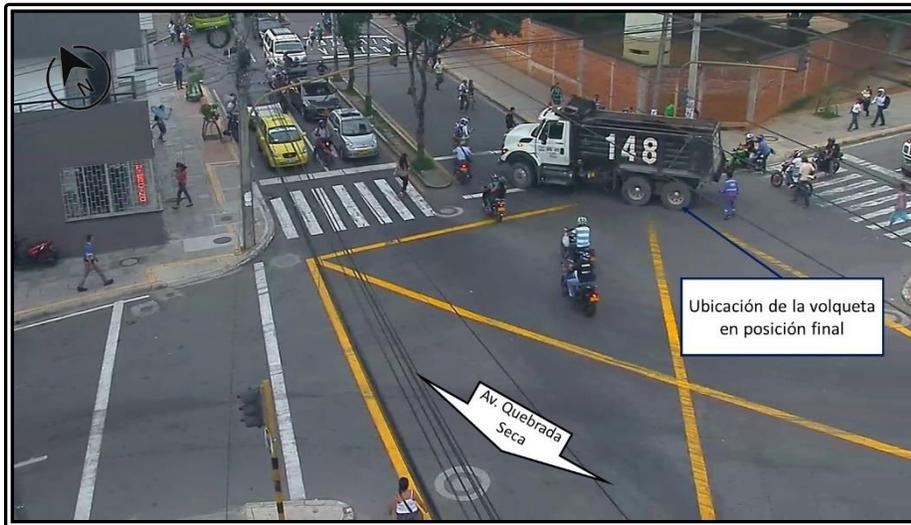
**Figura 4.16 Análisis de video posterior al accidente**

Nuevamente el registro permite evidenciar la posición final de la volqueta sobre la intersección de la Avenida Quebrada Seca con la Carrera 33<sup>a</sup>. Igualmente se logra apreciar la presencia de los 3 vehículos dentro de la escena.
