DOCUMENTOS RAD PENAL 680016000159201580891 VICTIMA MARIA PAULA LOPEZ MORALES

Tipo de Noticia: DE OFICIO (INFORMES)  
Delito Referente: 237 - LESIONES CULPOSAS ART. 120 C.P. INCISO 1  
Modo de operación del delito: ACCIDENTE TRANSITO MOTO  
Grado del delito: NINGUNO  
Ley de Aplicabilidad: LEY 906

**DELITO:** LESIONES CULPOSAS (Accidente de Tránsito)

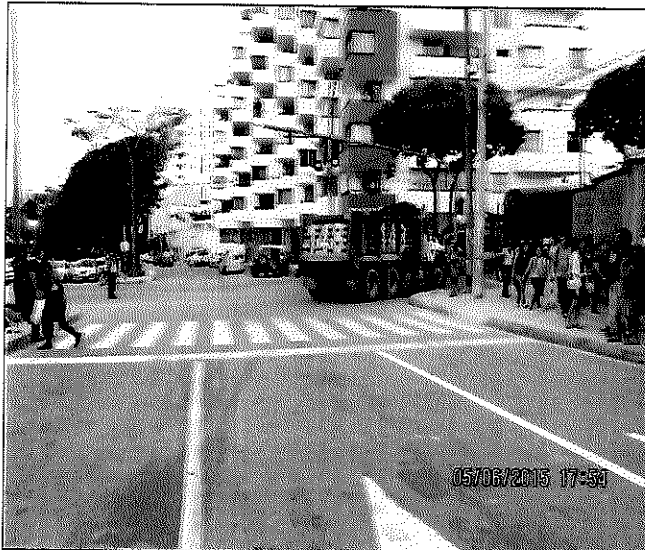
**IMAGEN 1.** Panorámica de la Av. Quebrada Seca sentido geográfico Oriente-Occidente por donde transitaban los vehículos en el momento de los hechos.

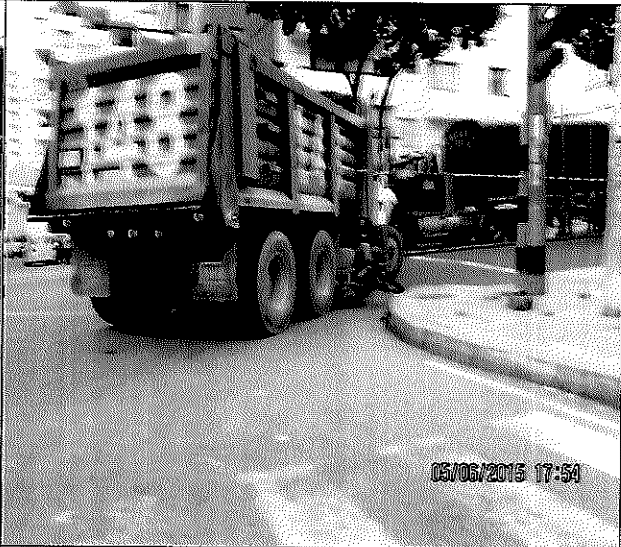
**IMAGEN 2.** Panorámica secuencia de la anterior.

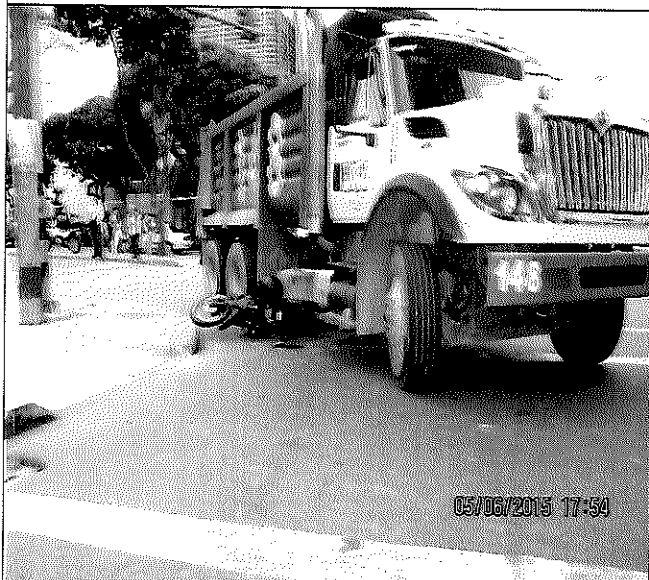
**IMAGEN 3.** Panorámica de la Carrera 33ª sentido geográfico Norte-Sur y posición final de los vehículos.

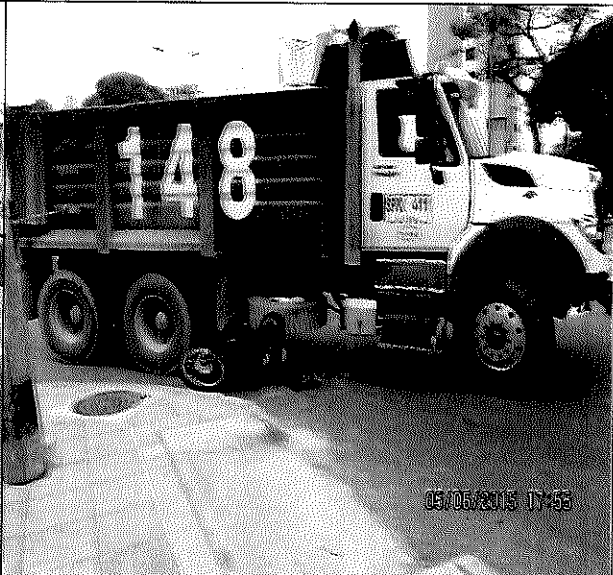
**IMAGEN 4.** Panorama secuencia de la anterior.

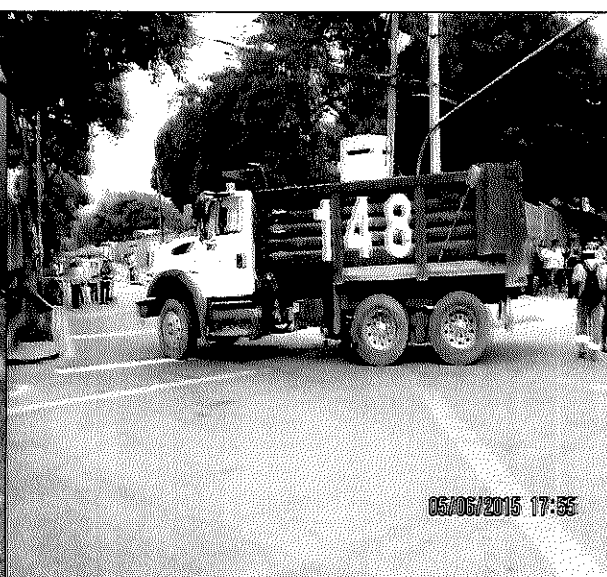
**IMAGEN 6.** Panorama de la carrera 33A Sentido geográfico Sur-Norte.

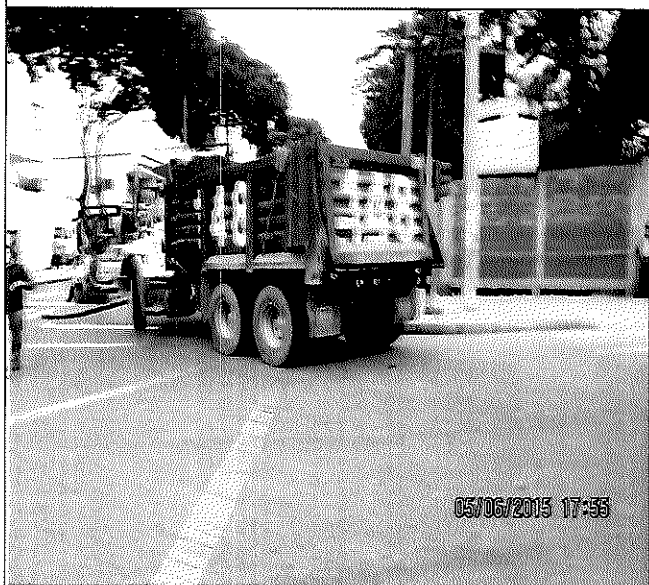
**IMAGEN 7.** Plano secuencia de la anterior.

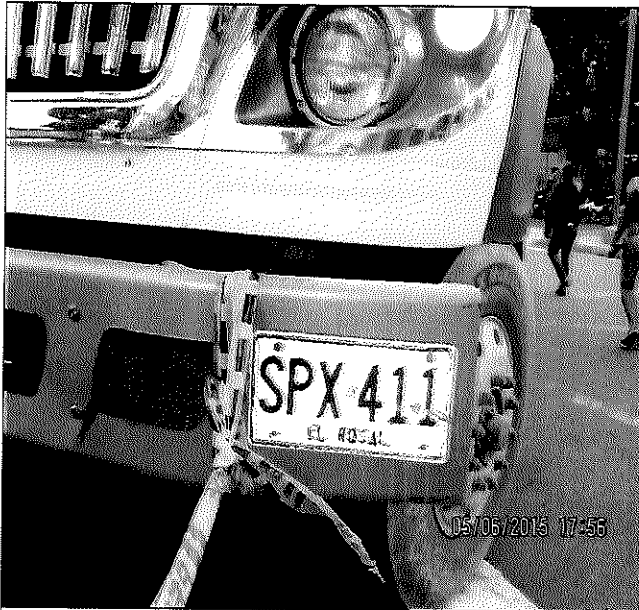
**IMAGEN 9.** Plano donde se muestra la placa que portaba el vehículo número Dos (SPX411).

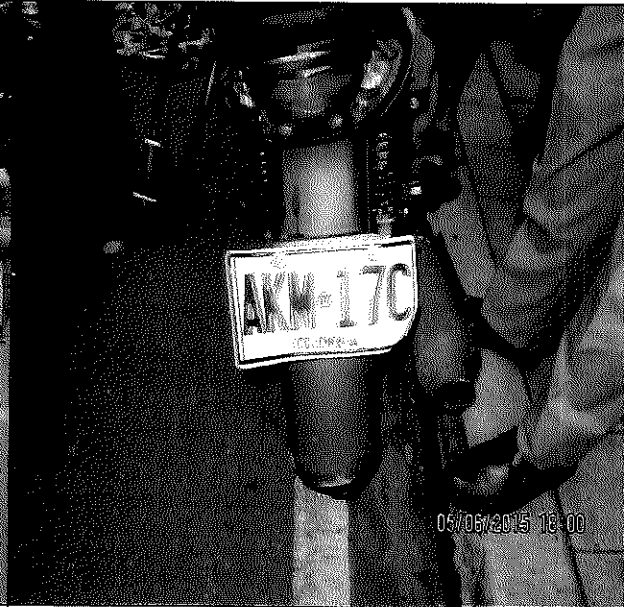
**IMAGEN 10.** Toma fotográfica que muestra la placa que portaba el vehículo número Uno (AKM17C).

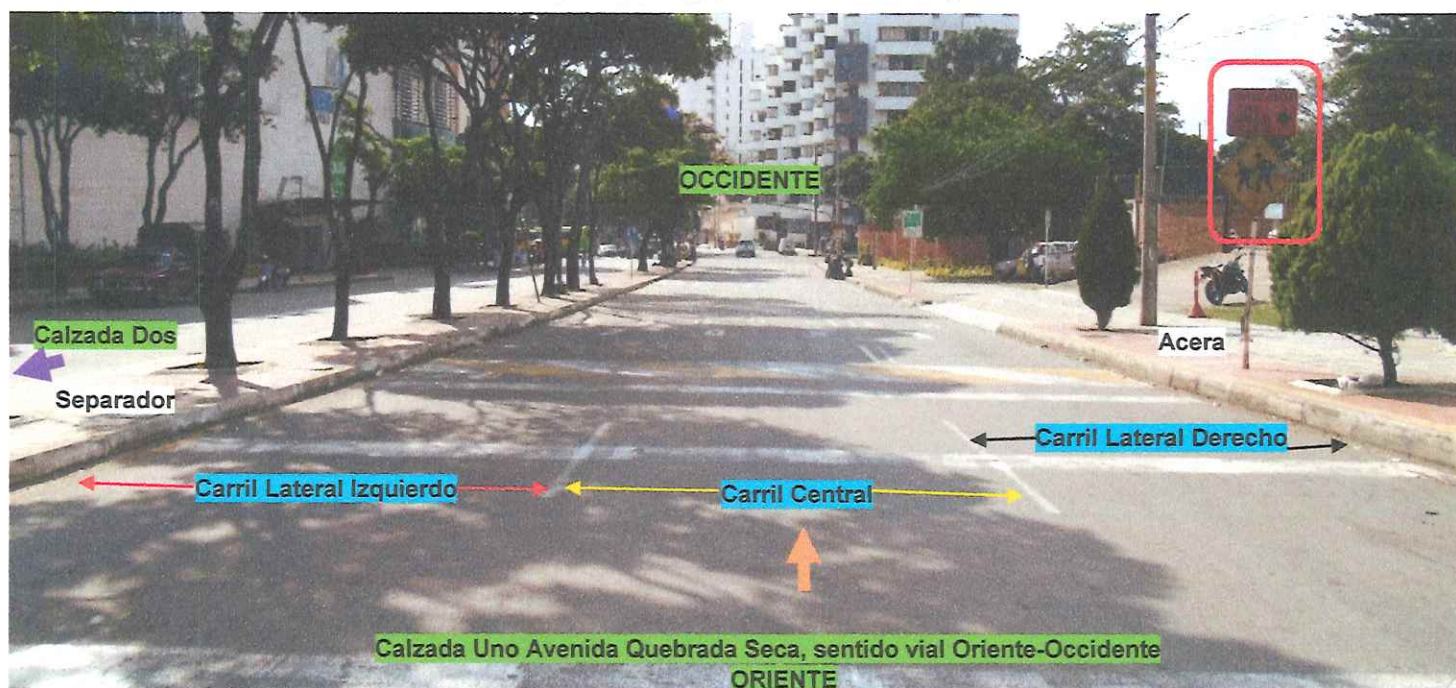
Imagen captada al interior de la calzada Uno de la Avenida Quebrada Seca, en el sentido vial Oriente-Occidente, se aprecian todas las características del tramo vial, en este sentido se desplazaban los dos participantes en el accidente de tránsito, tramo de vía recto, con pendiente negativa (descenso); ovalo color rojo se aprecian señales verticales preventivas (zona Escolar) e informativas (información de desvío tránsito vehicular por obras).

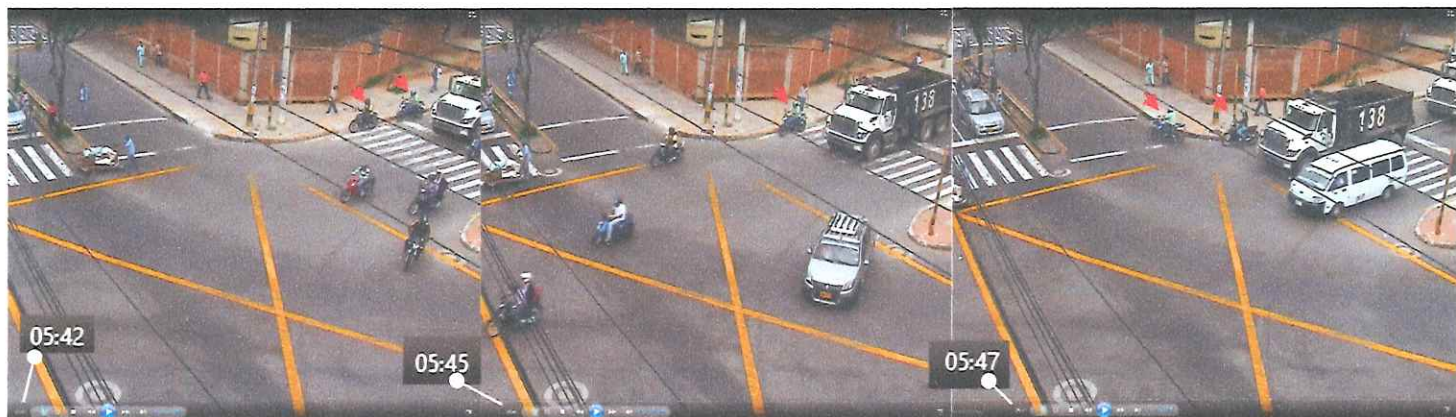
Secuencias de imágenes captadas a las 15:05:42 horas y a las 15:05:47 horas, con las cuales se aprecia un vehículo tipo volqueta similar al inmerso en el accidente de tránsito, circulando por la calzada uno de la Avenida Quebrada Seca en el sentido vial Oriente-Occidente, móvil realizando una maniobra de giro a la derecha, a pesar de la peligrosidad de la maniobra a realizar por el camión, los señores motociclistas lo adelantan por la derecha (flechas color rojo), debido a que la cámara posee un sistema giratorio de 180° grados, luego del segundo 47, la cámara gira y no permite observar la terminación exitosa de la maniobra de giro, nótese que en este punto la volqueta circula utilizando el carril lateral derecho, lo anterior por cuanto este carril estaba libre, no tenía otros vehículos estacionados que impidieran su utilización.

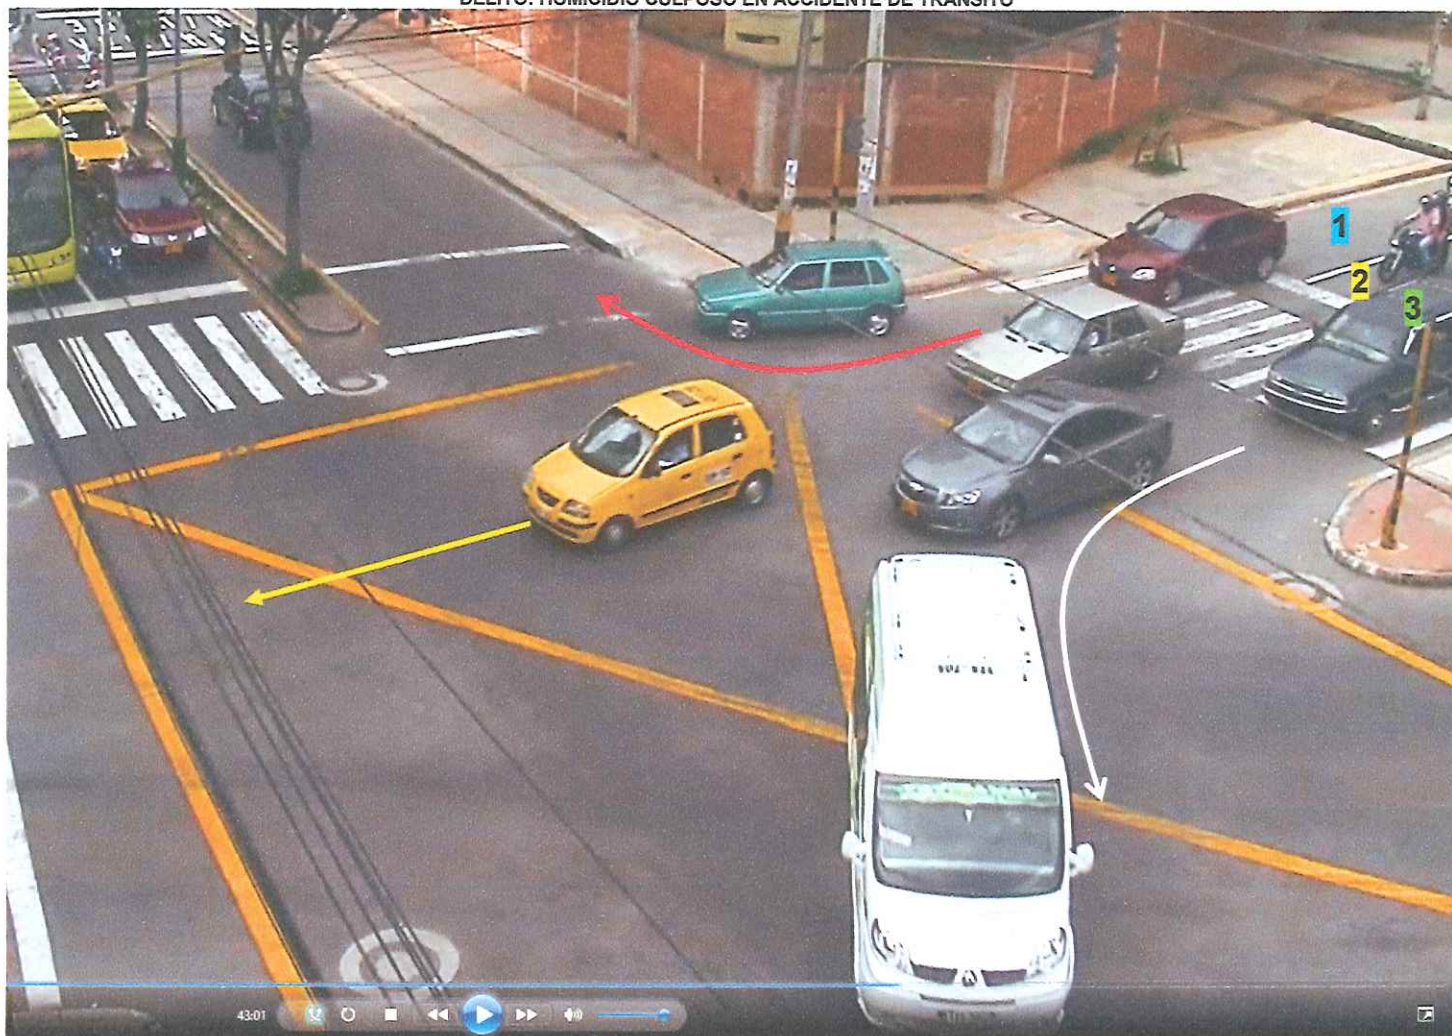
Imagen captada de acuerdo a la grabación realizada el día 05/06/2016 a las 15:43:01 horas, con este fotograma indico los tipos de maniobra que podían realizar los conductores que circulan utilizando la Calzada Uno de la Avenida Quebrada Seca sentido vial Oriente Occidente; si un conductor circula en el **Carril Lateral Derecho N° 1**, puede realizar el giro a la derecha para tomar la calzada uno de la carrera 33A al Norte Flecha color rojo, seguir derecho por la Avenida Quebrada Seca al Occidente flecha color amarillo o girar a la izquierda para tomar la calzada dos de la carrera 33A al Sur flecha color blanco (**maniobra altamente peligrosa por la interposición que genera de los carriles N° 2 y N° 3**), para el caso de vehículos pesados para la época solo podían girar a la derecha; si un conductor circula en el **Carril Central N° 2**, puede realizar el giro a la derecha para tomar la calzada uno de la carrera 33A al Norte Flecha color rojo, seguir derecho por la Avenida Quebrada Seca al Occidente flecha color amarillo o girar a la izquierda para tomar la calzada dos de la carrera 33A al Sur flecha color blanco; los giros a la derecha e izquierda pueden desarrollarse siempre y cuando no se genere riesgo a los demás conductores, para el caso de vehículos pesados para la época solo podían girar a la derecha; si un conductor circula en el **Carril Lateral Izquierdo N° 3**, puede realizar el giro a la derecha para tomar la calzada uno de la carrera 33A al Norte Flecha color rojo (**maniobra altamente peligrosa por la interposición que genera de los carriles N° 2 y N° 1**), seguir derecho por la Avenida Quebrada Seca al Occidente flecha color amarillo o girar a la izquierda para tomar la calzada dos de la carrera 33A al Sur flecha color blanco; para el caso de vehículos pesados para la época solo podían girar a la derecha.

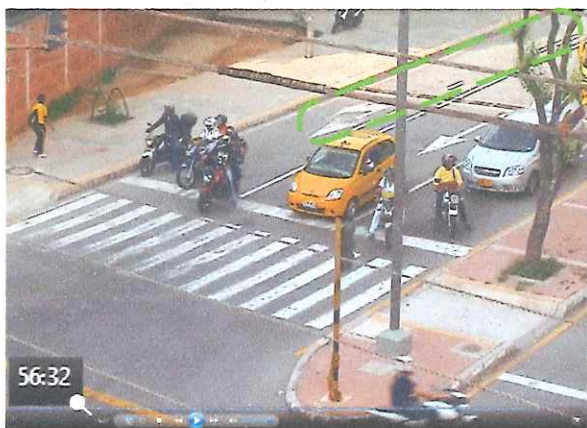
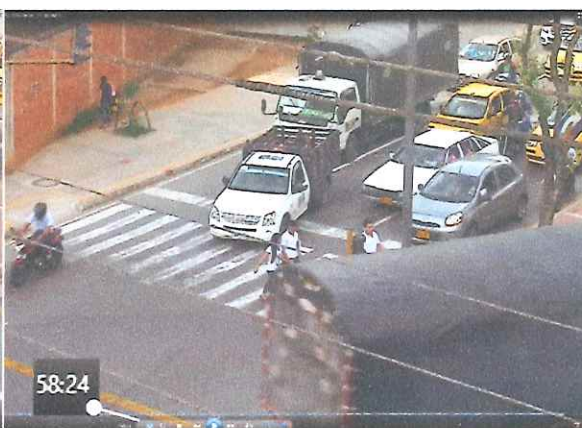
Imágenes captadas a las 15:56:32 horas y a las 15:58:24 horas, del día 05 de junio de 2016, primera imagen se observa el carril lateral derecho libre sin vehículo estacionados, ovalo color verde; segunda imagen, se aprecian los vehículos haciendo su tránsito normal en dicho carril, esperando el cambio de semáforo.

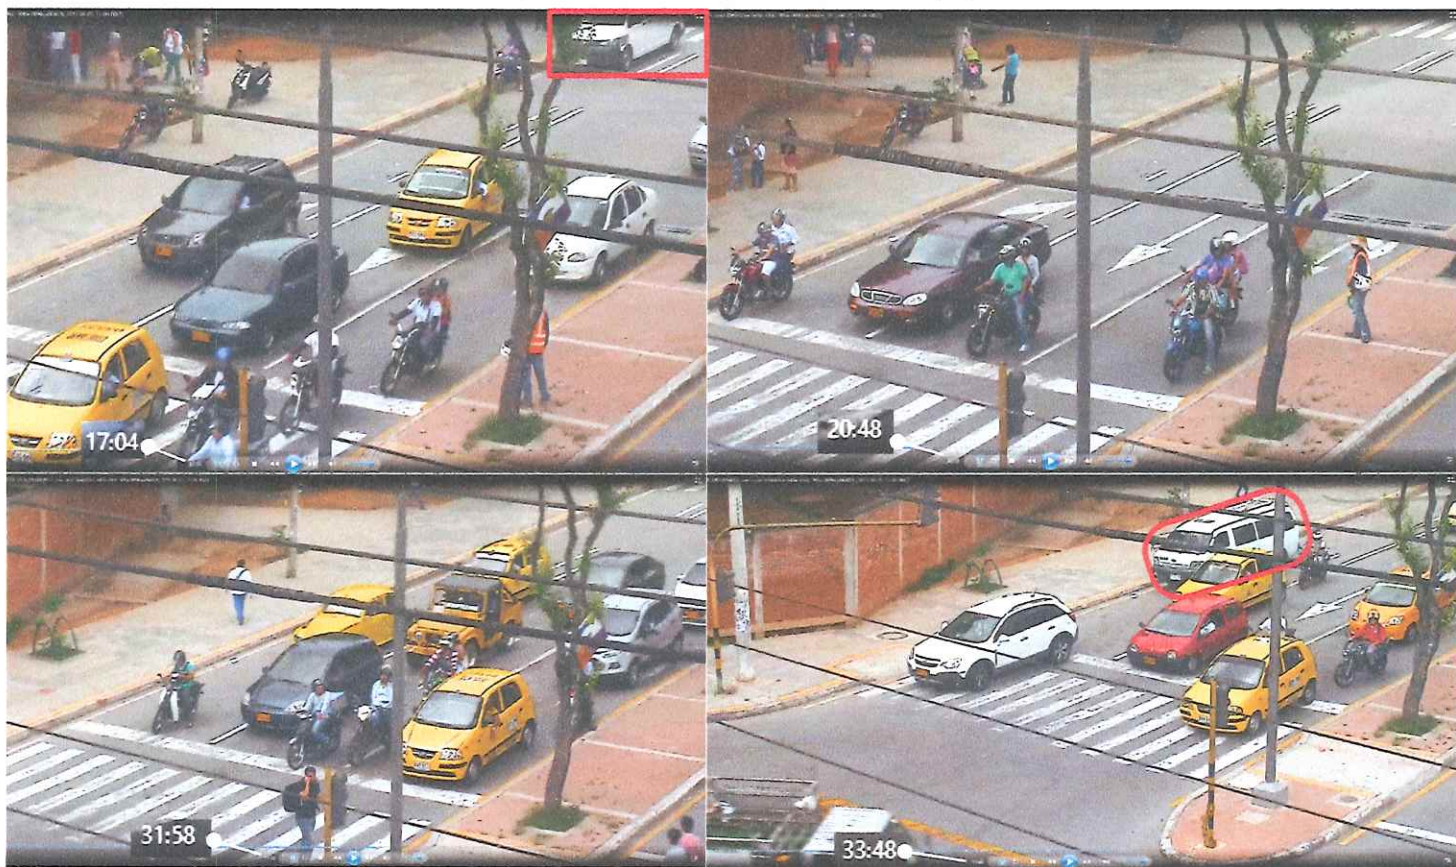
Conjunto de imágenes captadas de acuerdo a la grabación realizada el día 05/06/2016 a las 16:17:04 horas, 16:20:48 horas; 16:31:58 horas y 16:33:48 horas, primera y cuarta imagen, se aprecia como el carril lateral derecho es utilizado para el parqueo de vehículos de servicio público en la modalidad de transporte escolar, del establecimiento educativo liceo Quinta Brigada, segunda y tercera imagen indican que se aprecia el Carril Lateral Derecho despejado, utilizado de manera normal.

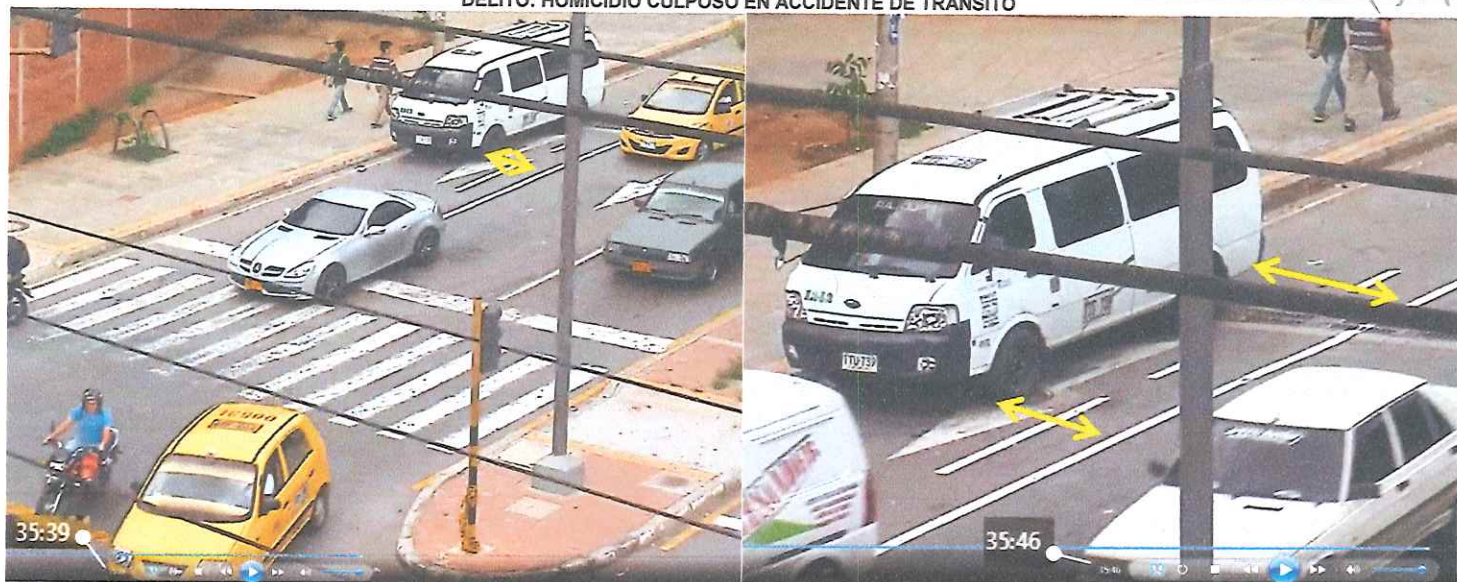
Secuencias de imágenes captadas de acuerdo a la grabación realizada el día 05/06/2016 a las 16:35:39 horas y a las 16:35:46 horas, en este punto de la grabación, se visualiza ya un vehículo de servicio público de transporte escolar estacionado, en las imágenes se observa el espacio tan pequeño existente entre la zona lateral izquierda de la camioneta y la línea horizontal, longitudinal, continua color blanco que delimita la finalización del carril lateral derecho e inicio del carril central, espacio señalado con las flechas color amarillo.

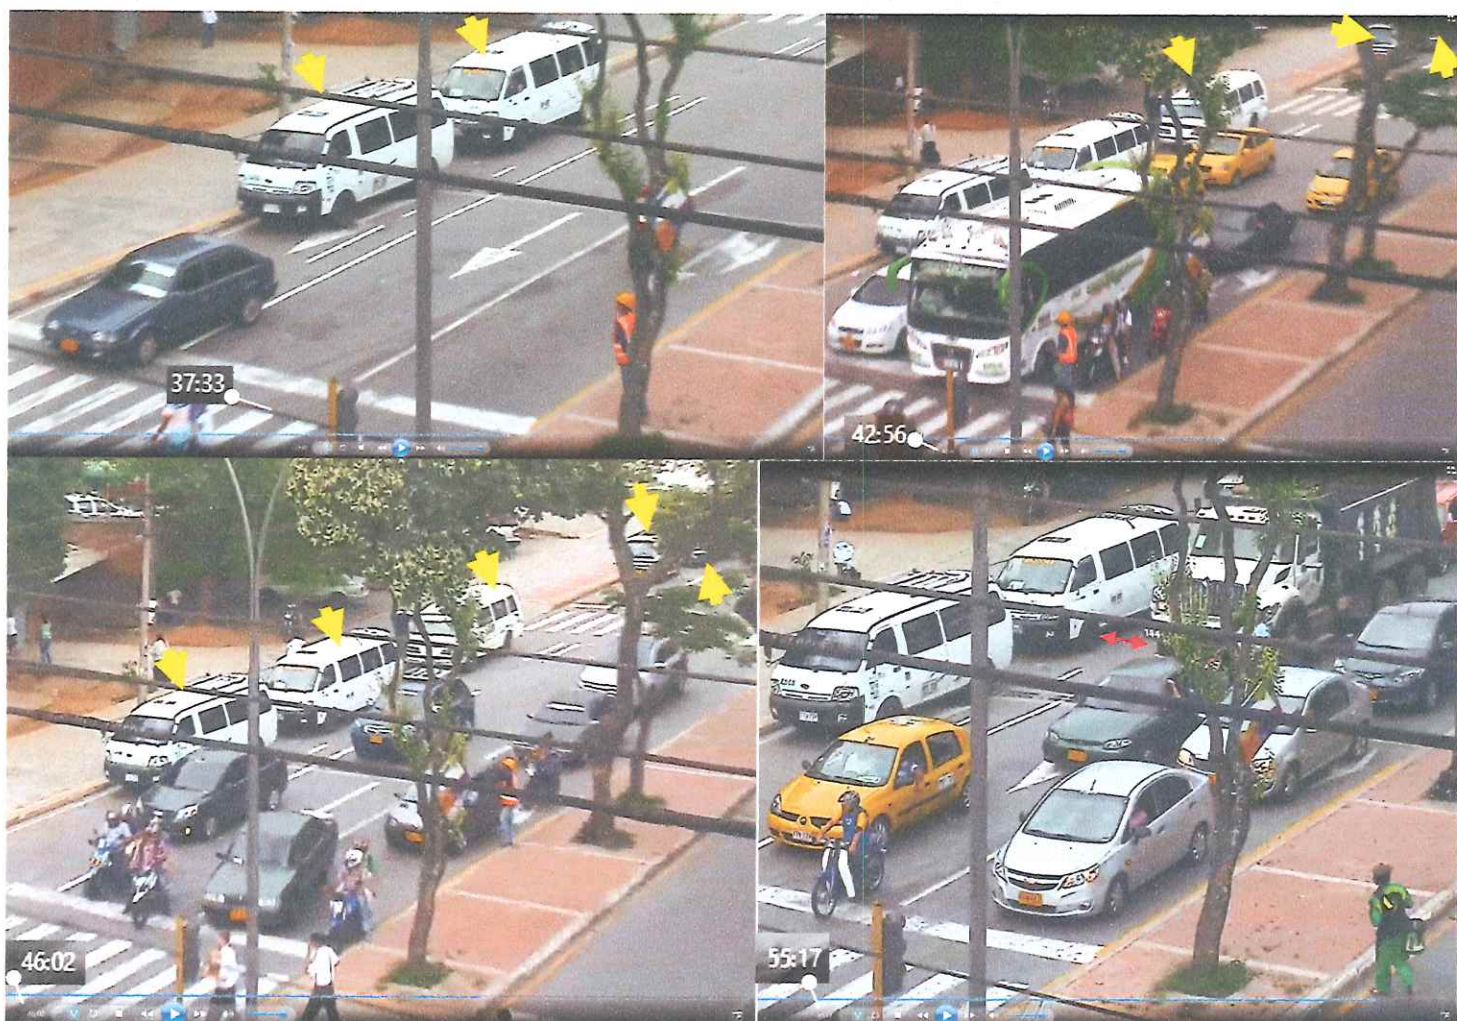
Conjunto de imágenes captadas de acuerdo a la grabación realizada el día 05/06/2016 a las 16:37:33 horas, 16:42:56 horas; 16:46:02 horas y 16:55:17 horas, primera, segunda y tercera imagen, evidencian una serie de vehículos de servicio público en la modalidad de transporte escolar, parqueados al interior del carril lateral derecho, frente al establecimiento educativo liceo Quinta Brigada, obstaculizando la calzada vehicular; cuarta imagen muestra la ubicación de un vehículo de

carga tipo volqueta obligatoriamente en el carril central debido a la obstaculización del carril lateral derecho de la Avenida Quebrada Seca, sentido Oriente-Occidente; flecha color rojo señala el espacio existente entre los vehículos de servicio público de transporte escolar que se encontraban estacionados y el vehículo tipo volqueta, por este espacio tan pequeño muchos conductores de vehículos tipo motocicleta realizan maniobras de adelantamiento de manera irresponsable.

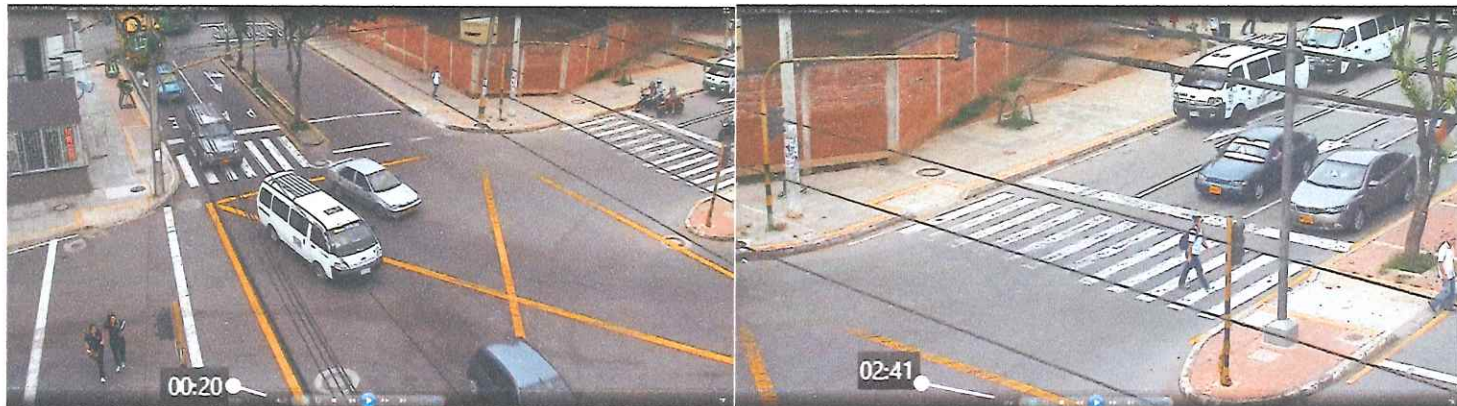
Secuencias de imágenes captadas de acuerdo a la grabación realizada el día 05/06/2016 a las 17:00:20 horas y a las 17:02:41 horas, primera imagen captada de acuerdo al movimiento giratorio de la cámara de vigilancia, en la cual se aprecia de manera efectiva el lugar del accidente de tránsito antes de la ocurrencia del mismo; segunda imagen captada 5 segundos antes de la aparición del vehículo tipo volqueta de placas **SPX-411**.

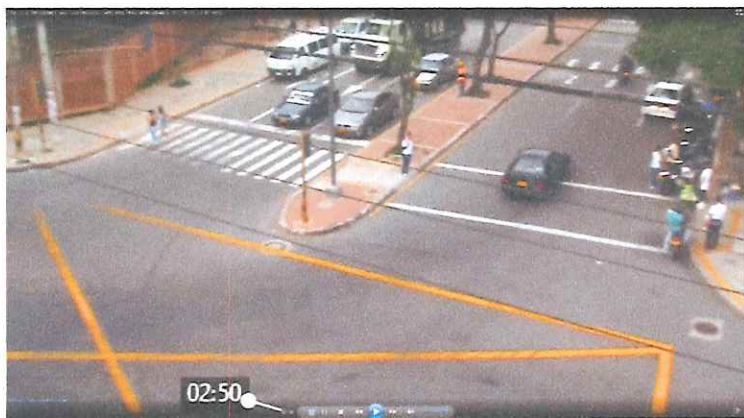
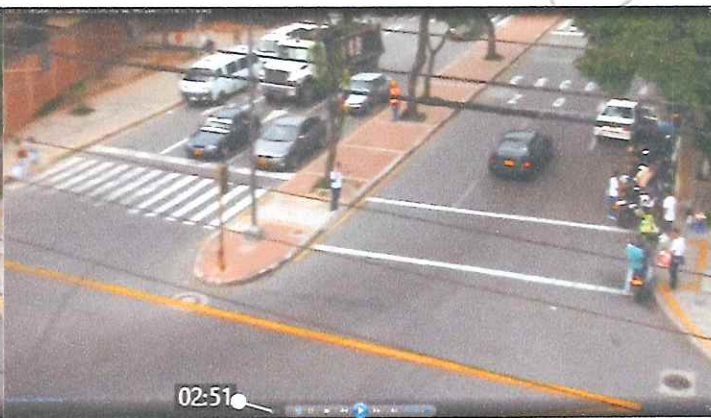
Secuencias de imágenes captadas de acuerdo a la grabación realizada el día 05/06/2016 a las 17:02:50 horas y a las 17:02:51 horas, en las imágenes ya se percibe la ubicación de manera adecuada del señor conductor del vehículo tipo volqueta de placas **SPX-411**, al interior del carril central.

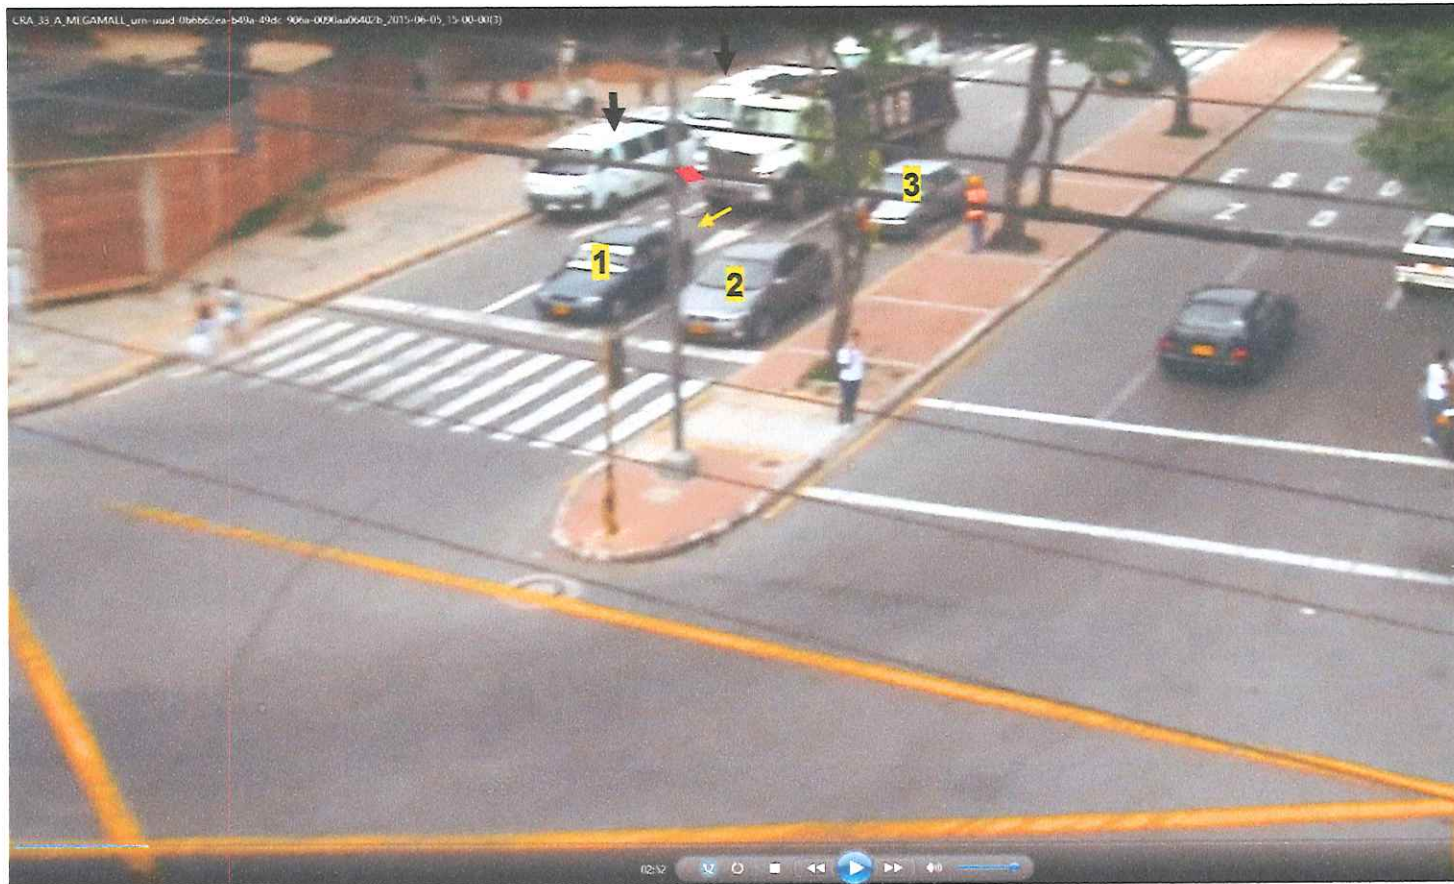
Imagen captada de acuerdo a la grabación realizada el día 05/06/2016 a las 17:02:52 horas, ultima secuencia filmica en la cual se aprecia el vehículo tipo volqueta de placas **C**, antes de producirse el movimiento rotatorio de la cámara, pues un segundo después se pierde ya la imagen de dicho móvil, dentro de la imagen ubicada se aprecian tres consideraciones muy importantes, la primera asociada a que la volqueta sigue en movimiento flecha color amarillo, hasta posicionarse más cerca del vehículo que lo precede N° 1; la segunda que el vehículo tipo volqueta queda encajonado en medio de tres vehículos de servicio particular, uno adelante N° 1 y dos lado izquierdo N° 2 y N° 3, así como dos vehículos de servicio público de transporte escolar, flechas color negro y tercera con la figura color rojo se indica el espacio reducido existente entre las paredes laterales izquierdas de los vehículos de servicio público de transporte escolar y la pared lateral derecha de los componentes del vehículo tipo volqueta, espacio además utilizado por la señora conductor del vehículo tipo motocicleta de placas **AKM-17C**, al momento de realizar la maniobra de adelantamiento por la derecha; cabe anotar que no se parecía la ubicación de la víctima en la escena lo que indica que al momento del cambio del semáforo no se encontraba detenida, si no que se encontraba en movimiento, antes de la posición de la volqueta.

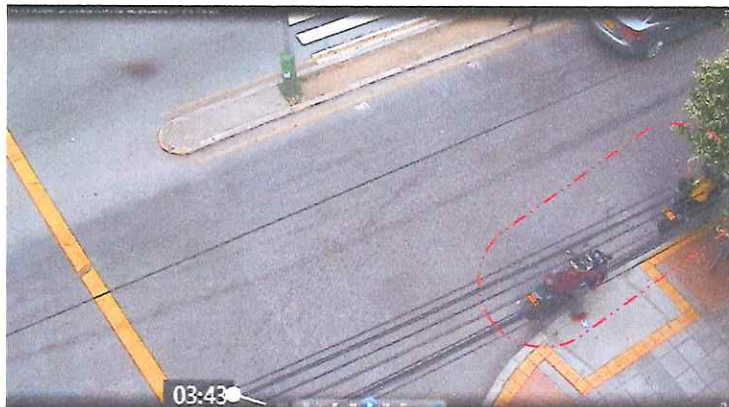
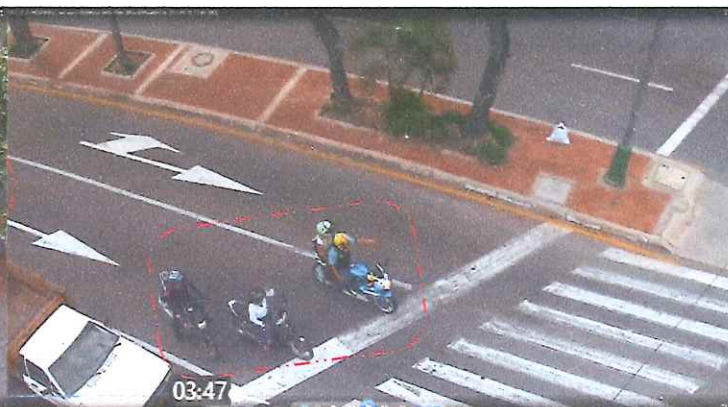
Secuencias de imágenes captadas de acuerdo a la grabación realizada el día 05/06/2016 a las 17:03:43 horas y a las 17:03:47 horas, primera imagen en la cual, de acuerdo al movimiento rotatorio de la cámara, se aprecia a varias personas en dos ubicaciones distintas desarrollando movimiento y señalamientos que indican que se percataron de la ocurrencia del accidente de tránsito.

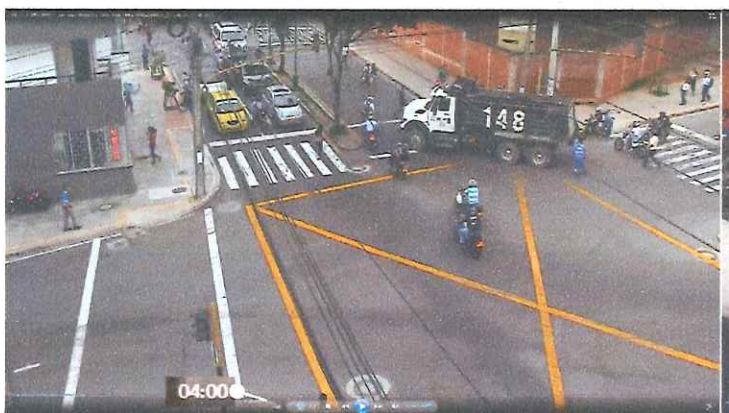
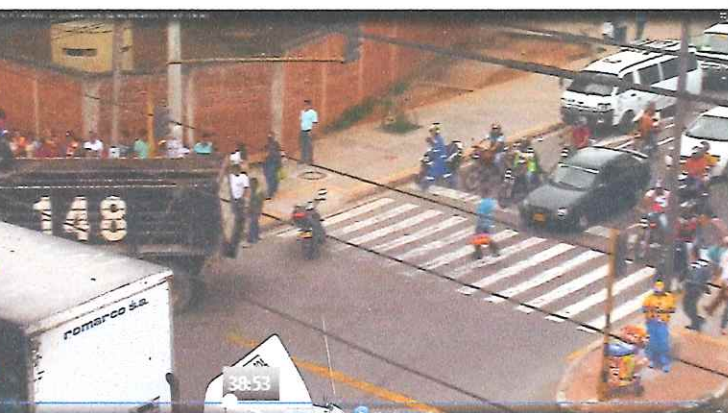
Secuencias de imágenes captadas de acuerdo a la grabación realizada el día 05/06/2016 a las 17:04:00 horas y a las 17:38:53 horas, primera imagen en la cual, de acuerdo al movimiento rotatorio de la cámara, se aprecia el primer enfoque realizado al lugar de ocurrencia del accidente de tránsito, se puede apreciar el entorno del lugar la presencia de curiosos en la escena; la segunda imagen de acuerdo al movimiento rotatorio de la cámara, se aprecia el ultimo enfoque realizado al lugar de ocurrencia del accidente de tránsito, se puede apreciar el entorno del lugar en este punto todavía se ubican los vehículos de servicio público de transporte escolar estacionados al interior del carril lateral derecho.

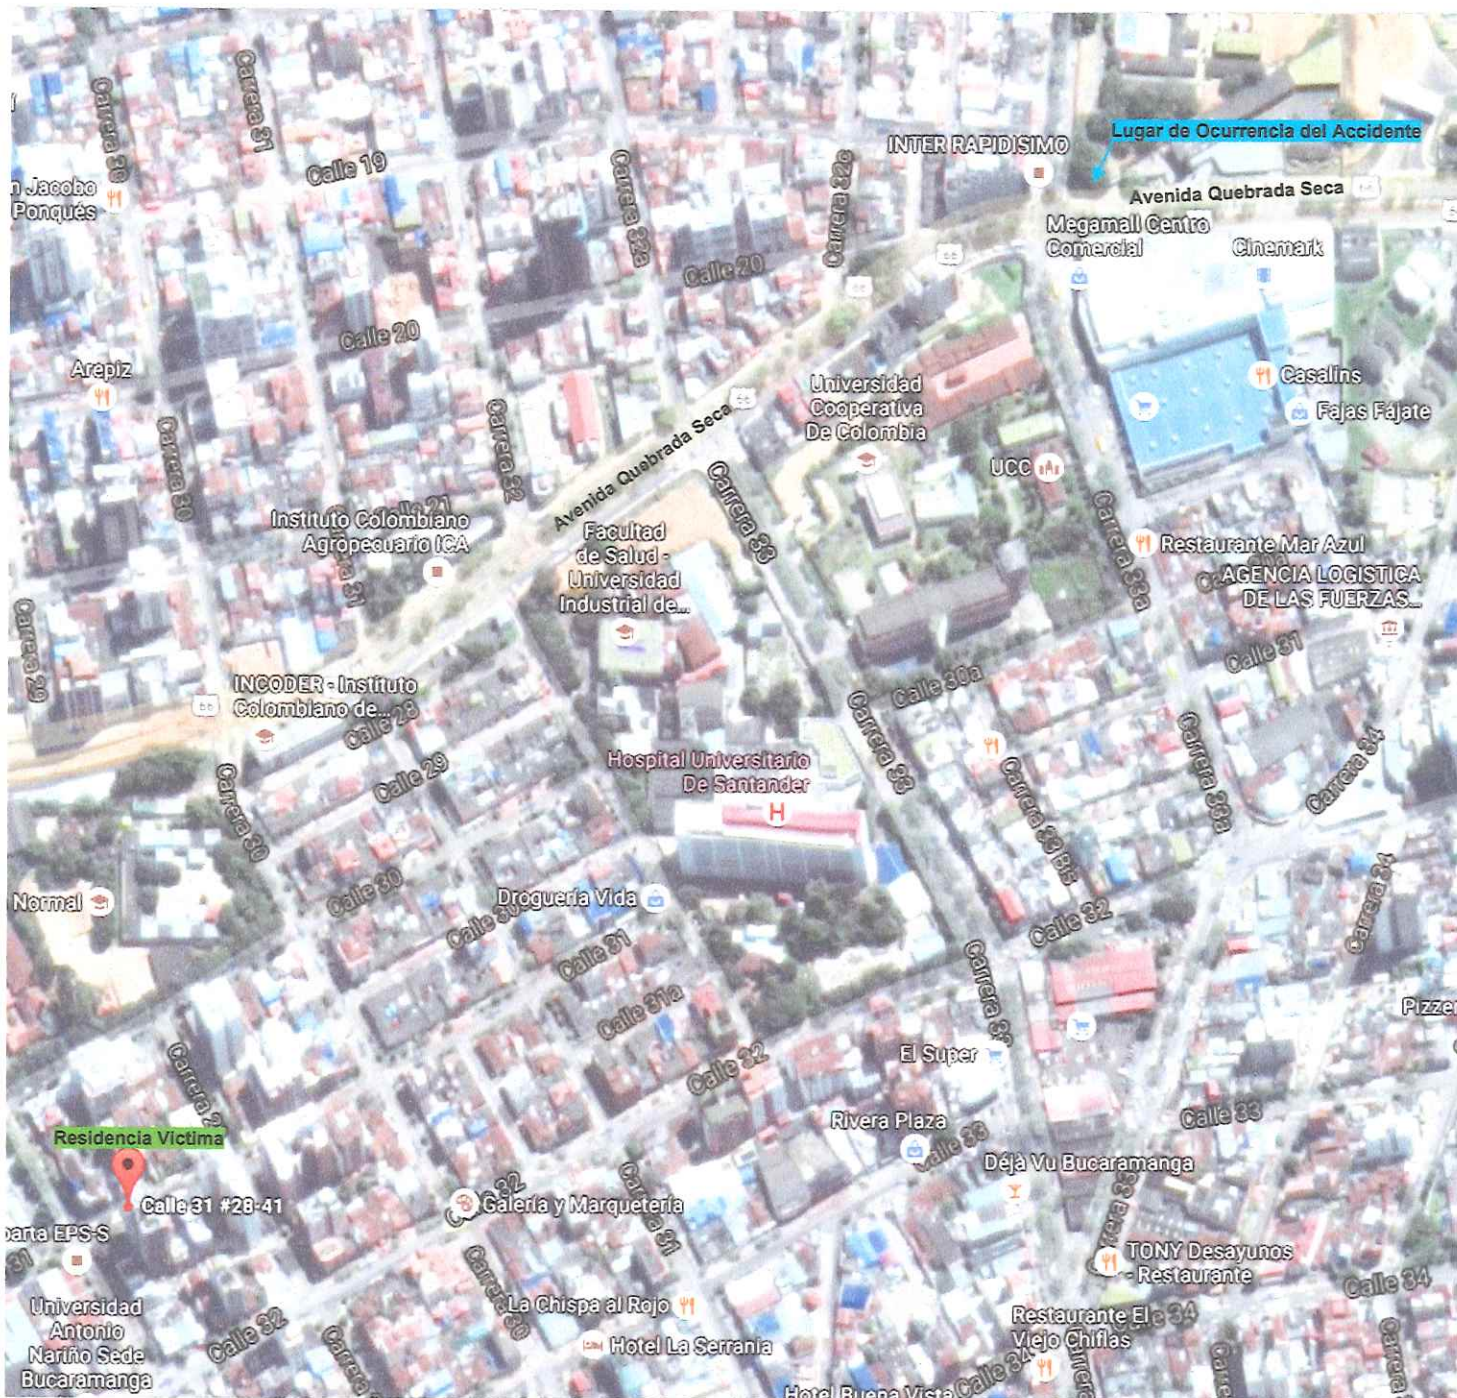
**7.9.1.1.** Vehículo N° 1 Motocicleta de placas **AKM-17C**, conducido al momento de los hechos por la señora **MARÍA PAULA LÓPEZ MORALES C.C. 1.098.771.607** de Bucaramanga-Santander, a pesar de no encontrar al interior de la carpeta original de la investigación información asociada a la ruta que seguía la víctima o dirección de movimiento a seguir por dicha persona luego del semáforo de la intersección de la Avenida Quebrada Seca con la Carrera 33A, según la dirección de residencia de la víctima (**Calle 31 N° 28-41, Apartamento 802, Bucaramanga-Santander**) y la hora de posible ocurrencia 17: 03 horas a 17:04 horas, muy probablemente la víctima fallecida pretendía seguir en línea recta por la Avenida Quebrada Seca al Occidente, con destino a su residencia (ver imagen).

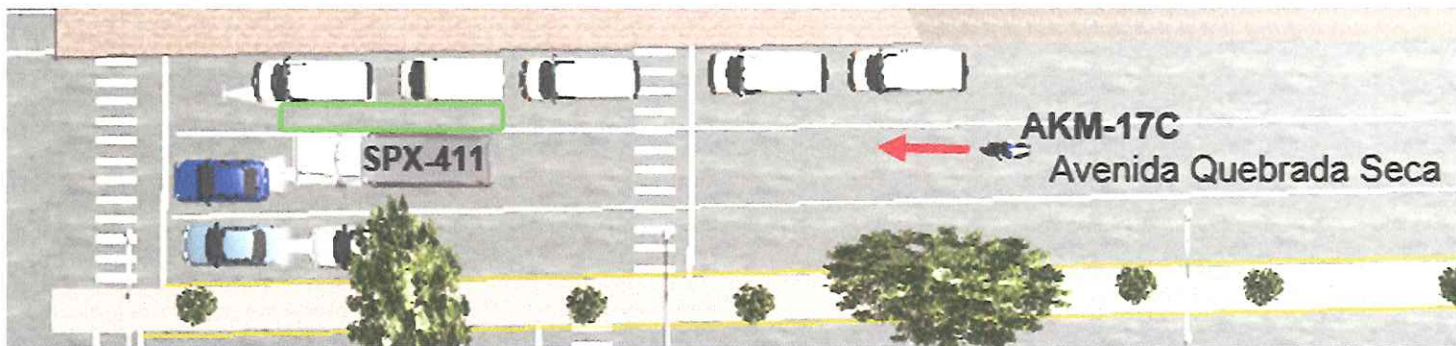
Esquema representativo gracias al cual se ubica el espacio por donde circulo la victima antes de producirse el accidente de tránsito, recuadro color verde; no existe registro que indique la ubicación de otro móvil detrás de la posición que tenía el

vehículo tipo volqueta, antes de los hechos, por ende, al generarse el cambio de semáforo y el correspondiente movimiento de todos los vehículos, la víctima no alcanzo a determinar la luz de advertencia direccional que indicaba la maniobra de giro de la volqueta, se hace necesario entender que en el lugar se encontraba ubicada señalización de advertencia a los usuarios, acerca de la obligatoriedad de realizar la maniobra de giro a la derecha de los vehículos de carga.

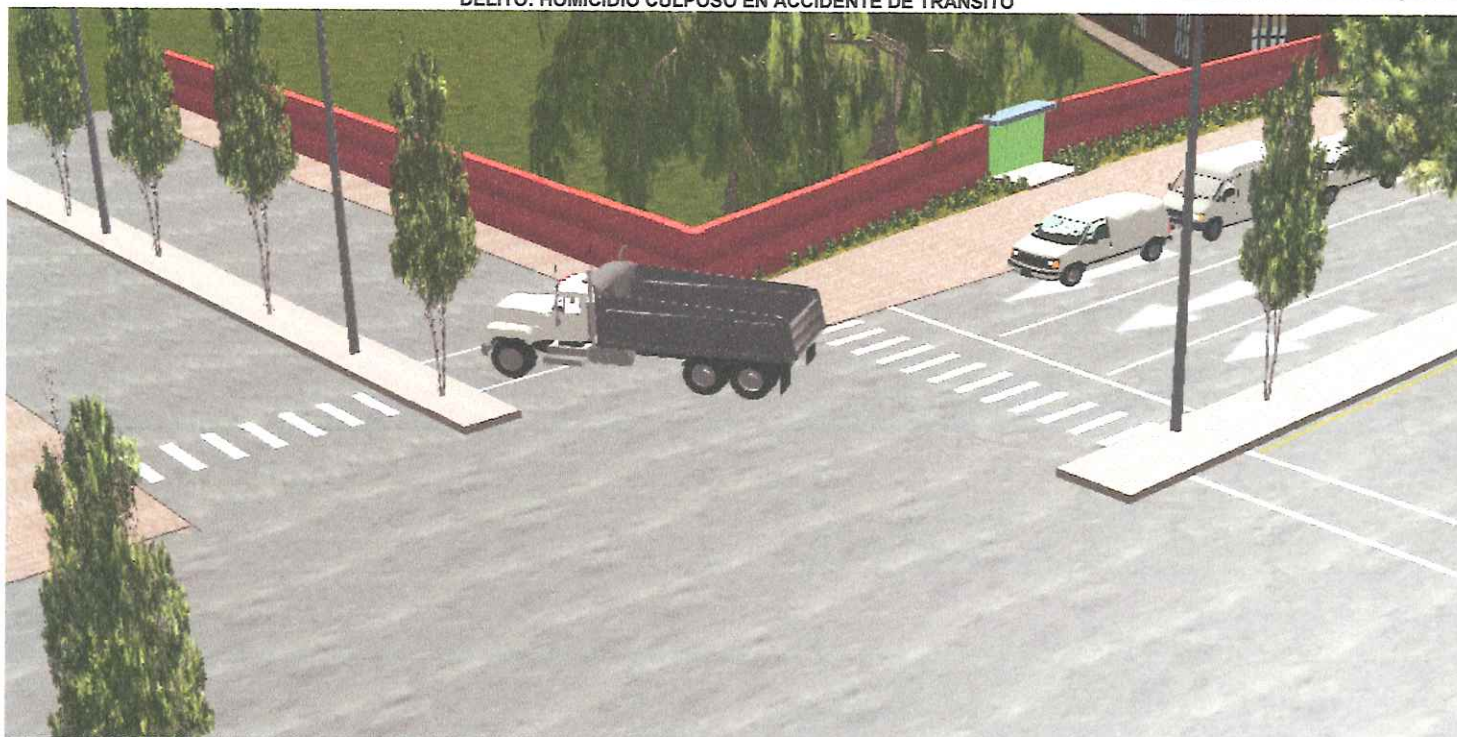
Esquema representativo gracias al cual se aprecia la posición final del vehículo N° 2 Volqueta de placas **SPX-411**, vehículo ubicado de acuerdo al movimiento de giro que se encontraba realizando al momento de la ocurrencia de los hechos.

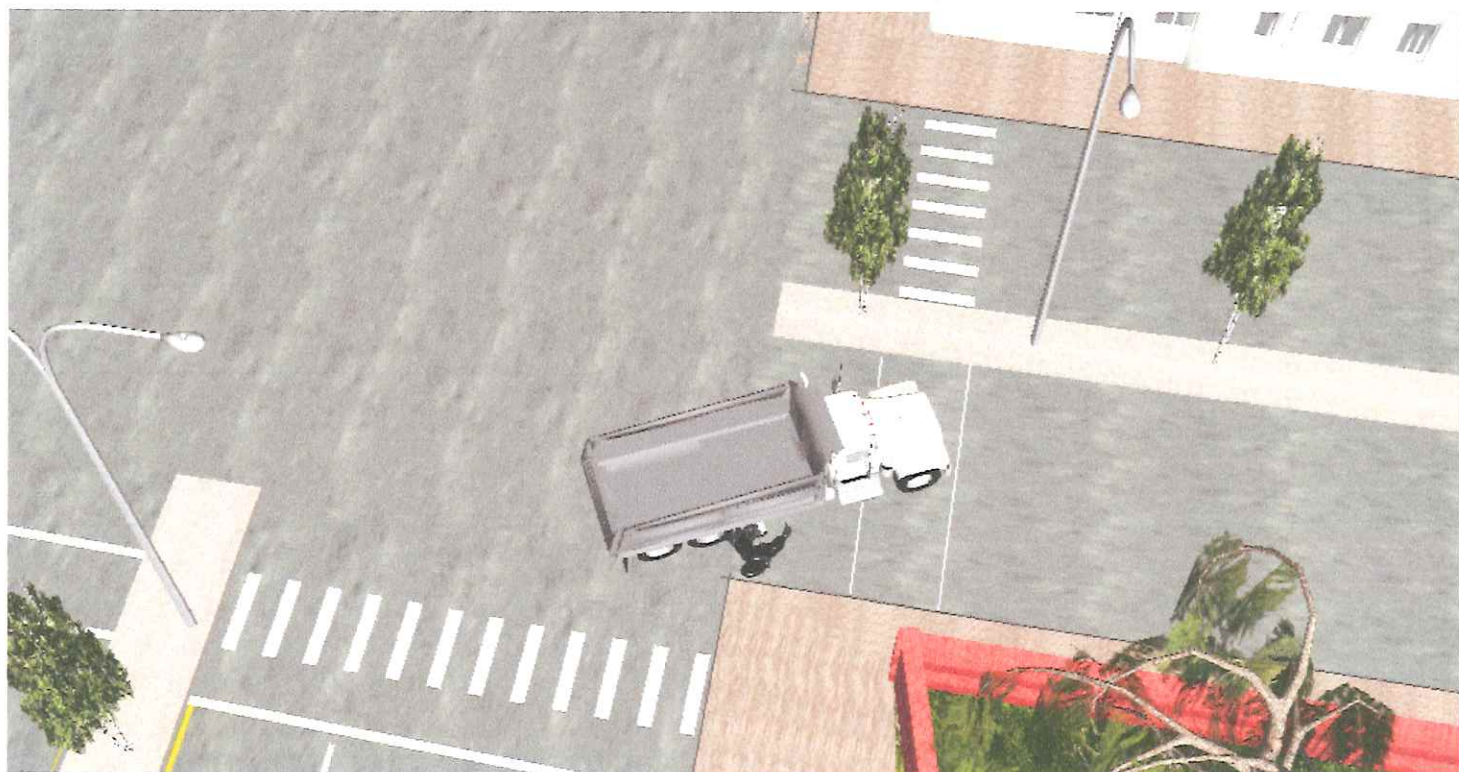
Esquema representativo en el cual se aprecia la posición final de los dos intervinientes, lo anterior de acuerdo al análisis desarrollado, imágenes fotográficas contenidas y croquis descriptivo realizado por los hechos ocurridos.

Se hace muy necesario comprender que al momento de los hechos ambos rodantes se encontraban en movimiento, el carril lateral derecho se encontraba obstaculizado debido a varios vehículos estacionados que esperaban la salida de los estudiantes del "LICEO PATRIA QUINTA BRIGADA", la maniobra de giro de acuerdo a las condiciones presentes en la vía fue bien desarrollada, además el conductor al observar la presencia de los vehículos obstaculizando el carril lateral derecho, estaba condicionado a creer que no habría conductores utilizando dicho espacio, al momento de la maniobra de giro no había motociclistas ubicados cerca del señor conductor de la volqueta, lo anterior gracias a la información del video analizado, por ende la víctima al en movimiento llegó a las inmediaciones del sitio de ocurrencia del accidente la luz del semáforo se encontraba en verde.
