INFORME TÉCNICO

DE TRÁNSITO

CASO NO. 3618

PLACAS: SZZ326

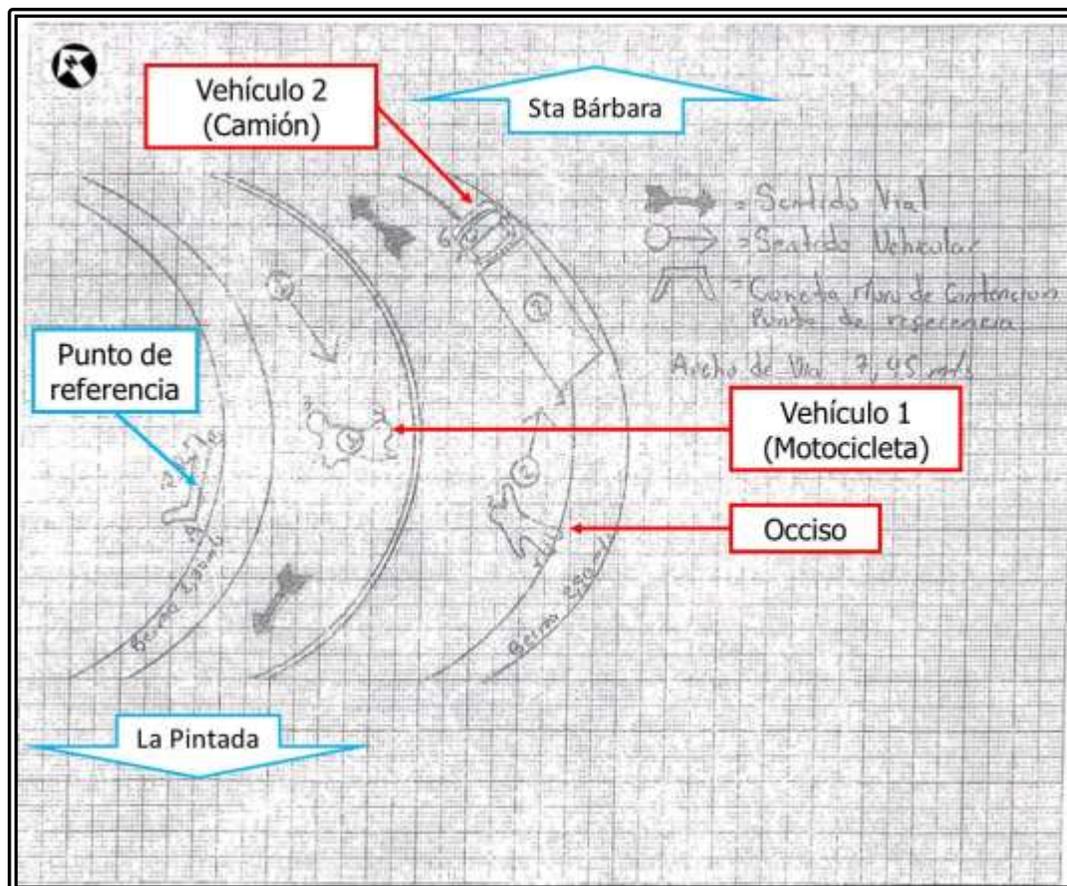
Imagen 2.23 Rastros y evidencia

Dentro de lo diagramado en el Dibujo Topográfico del informe de la autoridad, se registran las posiciones finales de los dos vehículos involucrados, se ubica la posición final del conductor del vehículo 1 (Motocicleta) y sentidos de circulación; No se realiza descripción de rastros o evidencias que se observan en las fotografías como lago hemático y fragmentos plásticos.

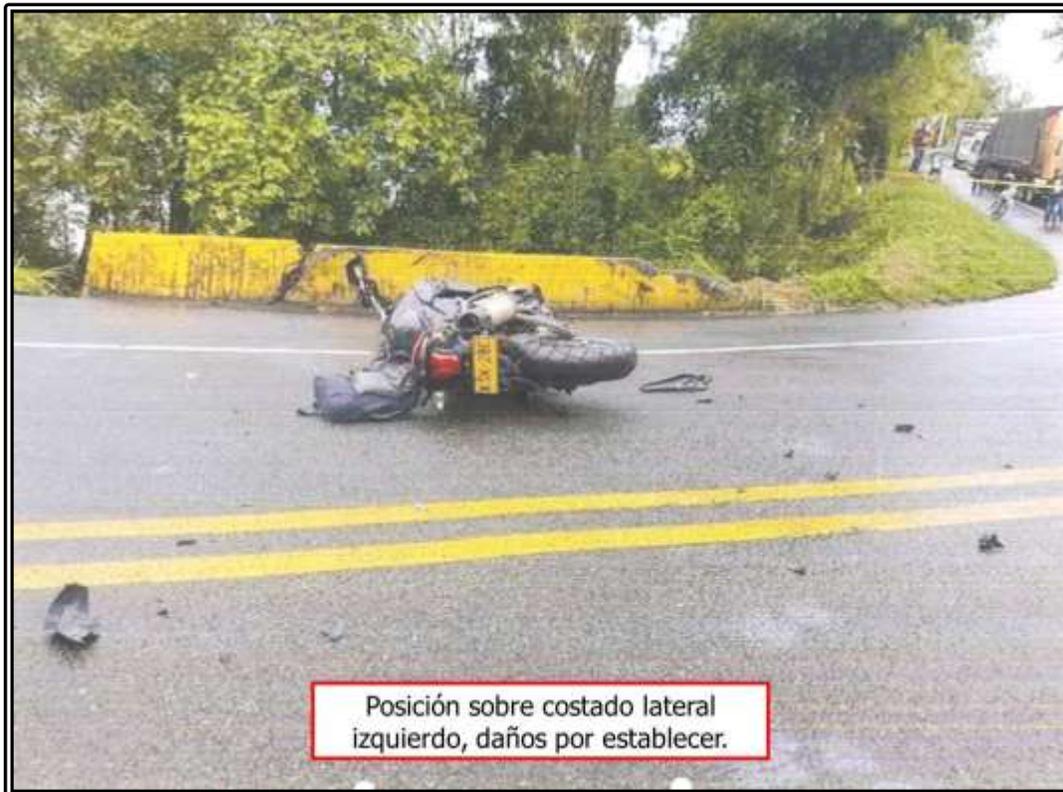
Imagen 3.3 Descripción de daños en el Vehículo 1 (Motocicleta)

“PARTE FRONTAL, RUTURAS Y ABOLLADURAS PARTE ANTERIOR, SUPERIOR E INFERIOR, DERECHA E IZQUIERDA”

Dentro de la información suministrada no se cuenta con registro fotográfico donde se evidencie los daños provocados en el vehículo.

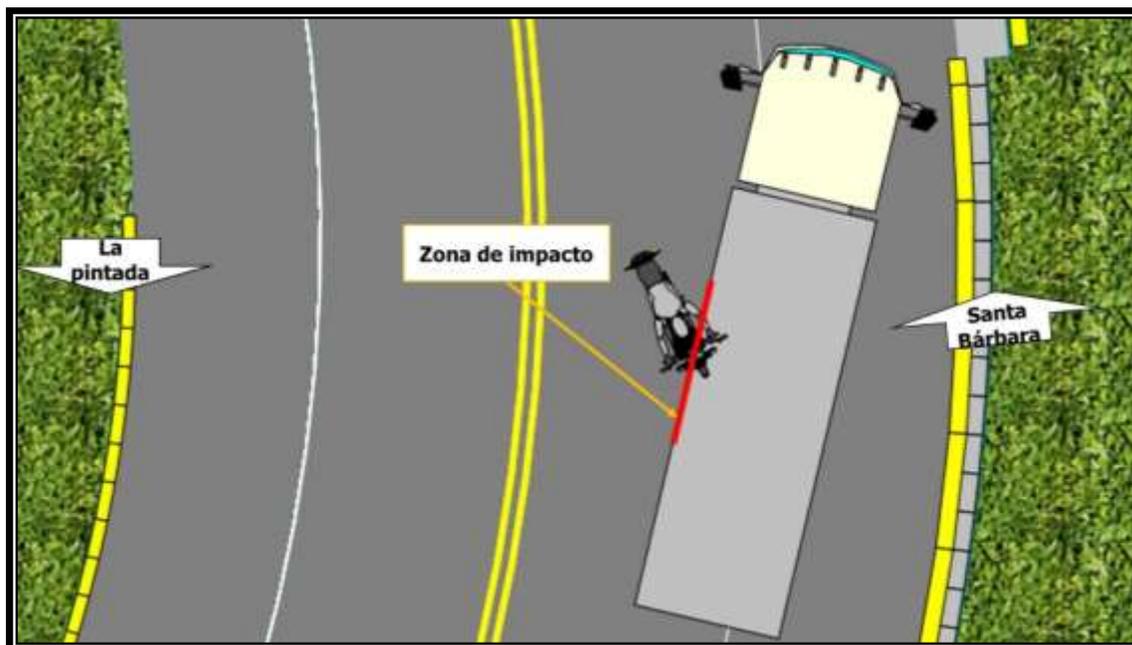
Imagen 4.3 Zona de impacto – Primer plano

Considerando la configuración de impacto, atendiendo a la ubicación de fragmentos dentro del carril que conduce a Santa Bárbara, dadas las posiciones finales de los involucrados y la orientación del vehículo 1 (Motocicleta) y del cuerpo humano, se delimita el lugar de impacto dentro del carril que de La Pintada conduce a Santa Bárbara:

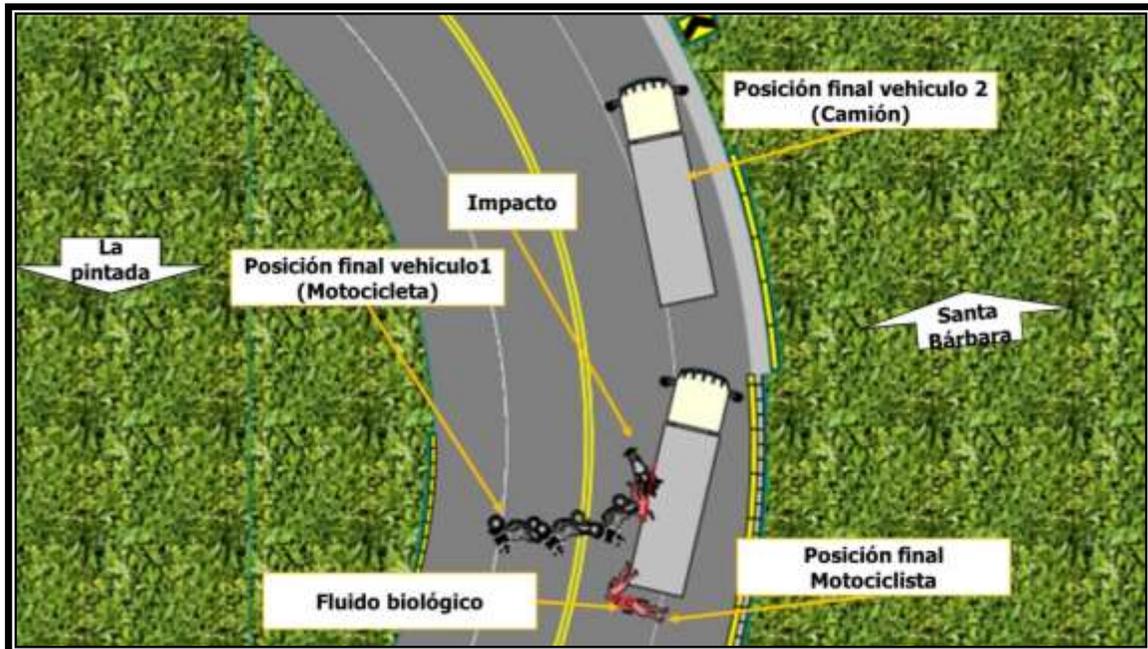
Imagen 4.5 Mecánica de colisión

Durante los hechos el vehículo 2 (Camión) circuló hacia su detención en posición final, sin generar rastro alguno sobre la vía como producto de su desplazamiento y dentro del carril que conduce a Santa Bárbara. Considerando la forma impacto en la vía, se plantea la mecánica de colisión más acorde a los elementos de prueba señalados:
