ESTUDIO DE LOS CÁLCULOS ESTRUCTURALES **Y PATOLOGÍA DEL EDIFICIO BERNAVENTO**

ING. JESÚS HUMBERTO ARANGO TOBÓN

ING. JUAN CARLOS ORTIZ CARDONA

JUNIO DE 2014

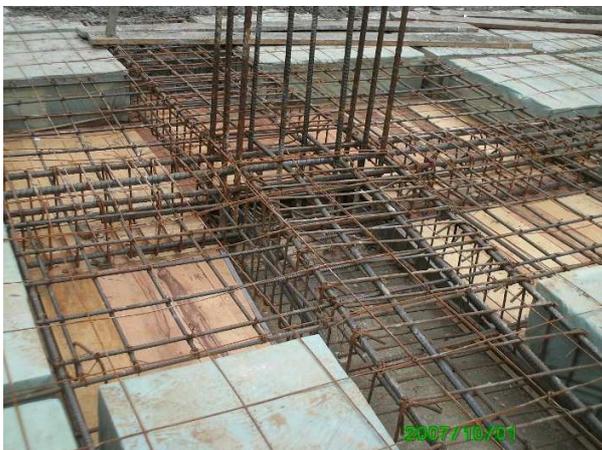
Columna E-2' y B-2':

Chequeo	NSR-98	Cumple	Grado de incumplimiento	Dificultad de reparación	Observaciones
Columnas B-2' y E-2' (Piso 1 a 8)	C.10.3-1	No	Alto	Media	. Factor de seguridad por carga vertical de servicio = 1.28 . No resiste cargas mayoradas ni sísmicas, del piso 1 al 6
Columnas B-4 y E-4 (Piso 1 a 6)	C.10.3-1	No	Alto	Media	. Factor de seguridad por carga vertical de servicio = 1.47 . No resiste cargas mayoradas ni sísmicas, del piso 1 al 4
Columnas C-2 y D-2 (Piso 1 a 5)	C.10.3-1	No	Alto	Media	. Factor de seguridad por carga vertical de servicio = 1.69 . No resiste cargas mayoradas ni sísmicas, del piso 1 al 3

8.4. Para corregir las deficiencias presentadas es necesario reforzar la estructura del edificio, principalmente las columnas de los 6 primeros pisos , para lo cual es necesario realizar el diseño respectivo. Dicho reforzamiento es viable y no muy costoso e implicará algunas pequeñas afectaciones a los espacios arquitectónicos.

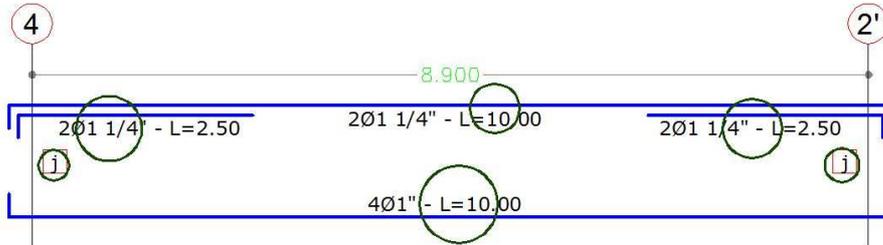
VIGA V2B (0.40x0.35)
 ESC. 1:75

VIGA V2B	Acero Requerido (cm ²)	Cumple	Grado de incumplimiento	Observaciones
Refuerzo superior: 26.58 cm ² + (acero drop panel #4 c/.20 = 15.48 cm ²) = 42.06 cm ²	39.40 cm ²	Si	--	El acero colocado cumple con lo requerido si se anexa el acero del "drop panel"
Refuerzo inferior: 4#8 = 20.40 cm ²	20.46 cm ²	Si	--	--
Estribos: 14.20 cm ² /m (zonas confinadas) 9.47 cm ² /m (zonas no confinadas)	7.88 cm ² /m	Si	--	--

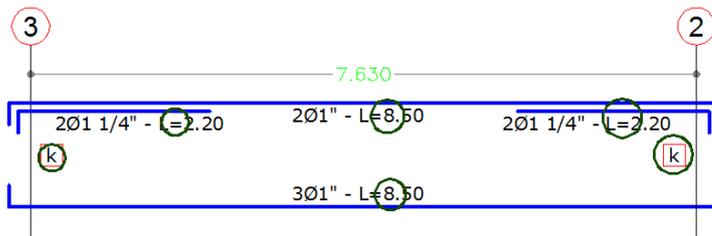
VIGA V2C (0.40x0.35)
 ESC. 1:75

VIGA V2C	Acero Requerido (cm ²)	Cumple	Grado de incumplimiento	Observaciones
Refuerzo superior: 26.58 cm ² + (acero drop panel #4 c/.20 = 15.48 cm ²) = 42.06 cm ²	39.40 cm ²	Si	--	El acero colocado cumple con lo requerido si se anexa el acero del "drop panel"
Refuerzo inferior: 3#8 = 15.30 cm ²	15.30 cm ²	Si	--	--
Estribos: 14.20 cm ² /m (zonas confinadas) 8.88 cm ² /m (zonas no confinadas)	7.88 cm ² /m	Si	--	--

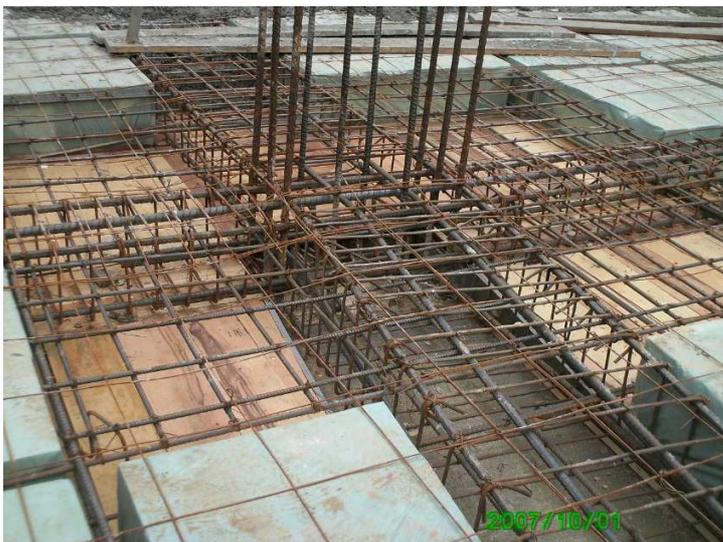
Par dar cumplimiento al requerimiento de acero superior en las vigas es necesario sumar el acero del “drop panel”, así no se encuentre confinado. Con este criterio, todas las vigas cumplen con los requisitos de diseño sismoresistente de NSR-98.
