DICTAMEN TÉCNICO QUE PERMITA DETERMINAR LAS CONDICIONES ACTUALES DEL INMUEBLE UBICADO EN LA CARRERA 29 No. 54-52 Y 54-56 DE LA CIUDAD DE BUCARAMANGA Y LAS POSIBLES CAUSAS DE LAS AFECTACIONES PRESENTES.

PROCESO ORDINARIO No. 68001-31-03-005-2013-00105-01
GLADYS HELENA REY URIBE Y OTROS
CONTRA
DISEÑARQ CONSTRUCTORES Y OTROS.

BOGOTÁ D.C. FEBRERO 24 DE 2022 Versión 1

REALIZADO POR: SAMUEL ARTURO RAMÍREZ MARTÍNEZ

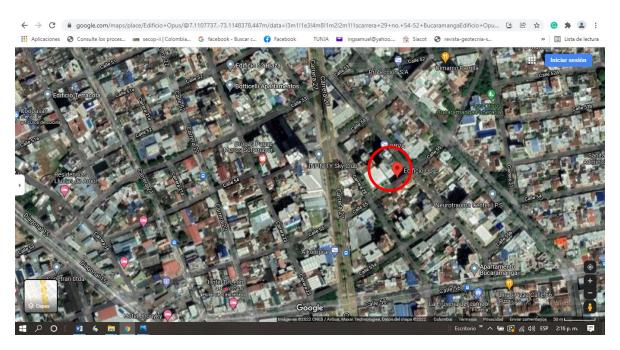
IMAGEN 1. UBICACIÓN EDIF. OPUS Y CASA REY-URIBE Carrera 29 con entre calles 55/54. BARRIO BOLARQUI (BUCARAMANGA). Fuente: https://www.google.com/maps/place/Edificio+Opus.

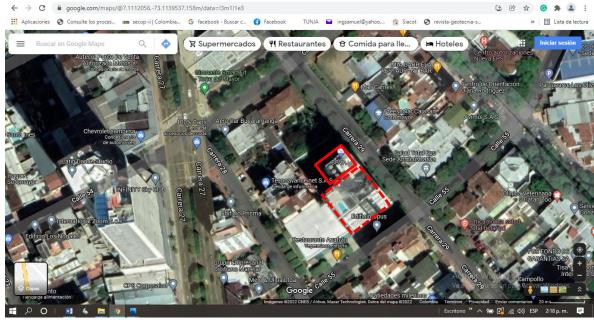
IMAGEN 2. PREDIOS EDIF. OPUS - CASA REY-URIBE.

Predio casa línea roja continua: Casa Carrera 29 No. 54-52 y 54-56. En línea punteada el edificio OPUS Fuente: https://www.google.com/maps/place.

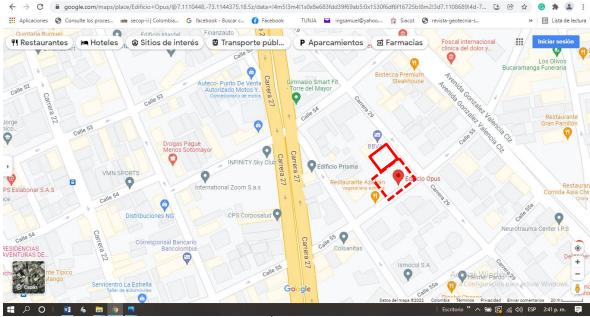
IMAGEN 3. UBICACIÓN DE PREDIOS RESPECTO A LA MANZANA.

IMAGEN 3. Predio casa línea roja continua: Casa Carrera 29 No. 54-52 y 54-56. En línea punteada el edificio OPUS Fuente: https://www.google.com/maps/place.

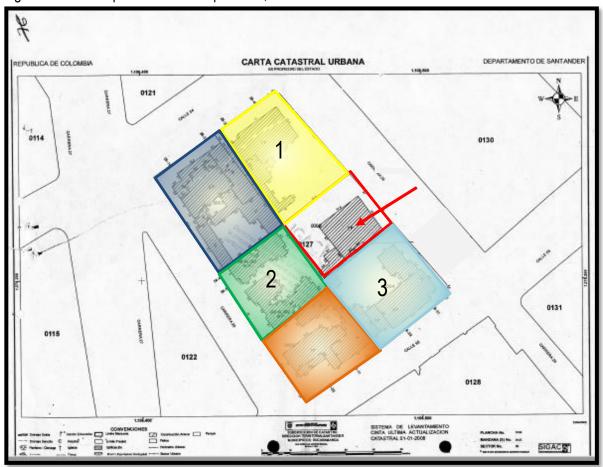
IMAGEN 4. IDENTIFICACIÓN PREDIAL Se identifica el predio según Carta Catastral de Bucaramanga, año 2008 Carrera 29 entre calles y 54. "Casa Rey Uribe". Fuente: Carta Catastral Urbana. 2008

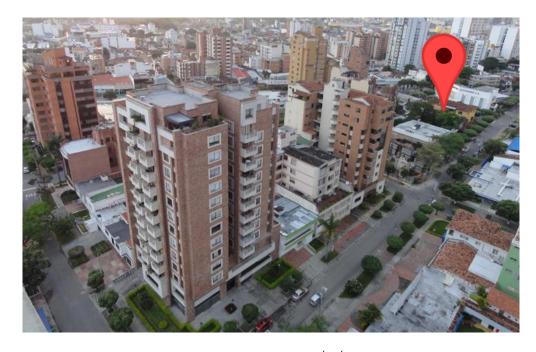
IMAGEN 5. FOTOGRAFÍA AÉREA Se aprecia el sector, ubicando la casa de la Carrera 29 No. 54-52/56 Barrio Bolarqui, estrato socioeconómico 6. Bucaramanga-Santander-Colombia. Fuente: Juan C Rey Uribe

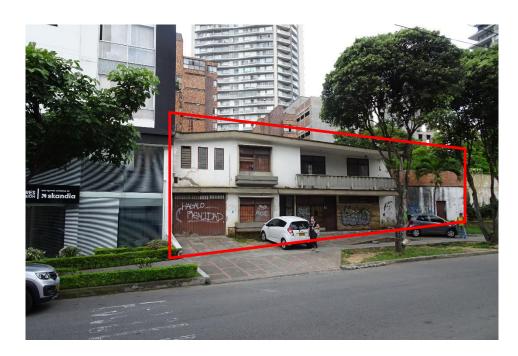
IMAGEN 6. VISTA FACHADA Vista fachada principal de la casa "Rey Uribe" Ubicada en la carrera 29 No. 52-52/56. Barrio Bolarqui. Bucaramanga. Colindando con el nuevo edificio Opus, de la constructora DISEÑARQ.

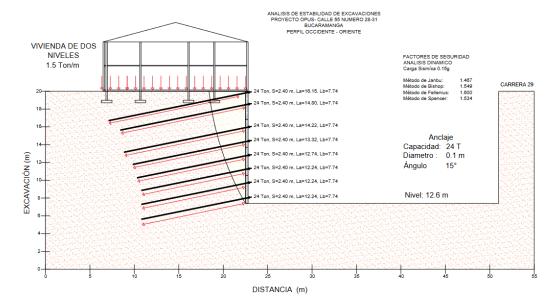
IMAGEN 19. ESQUEMA DEL PILOTAJE ESQUEMA DE LA INSTALACIÓN DEL PILOTAJE, SEGÚN LOS DISEÑOS DE DISEÑARQ. Fuente: Geotecnologias S.A.S.

Al ser ocultas, las cañerías y la cimentación de la casa, en el subsuelo, no son de fácil detección los deterioros producto de las perforaciones o construcción de los anclajes, por lo que se requeriría de inspecciones periódicas⁴ para detectar cualquier anomalía y en especial filtraciones de aguas, el comportamiento de las pantallas, manifestaciones iniciales, que se llegan a valorar en pocos volúmenes o en desplazamientos u hundimientos milimétricos, más las deformaciones por las excavaciones en su entorno, las cuales NO fueron detectadas oportunamente, durante los procesos constructivos de las pantallas o muros de contención, y el comportamiento de la casa.
