Proceso: Ordinario  
Demandante: Paula María Moreno Jaramillo y otra.  
Demandado: Agropecuaria Aliar S.A.  
Radicado: 68001-31-03-007-2012-00019-00

**DICTAMEN PERICIAL SOBRE LAS CAUSAS DEL ACCIDENTE**

**OCURRIDO EL 25 DE AGOSTO DE 2010**

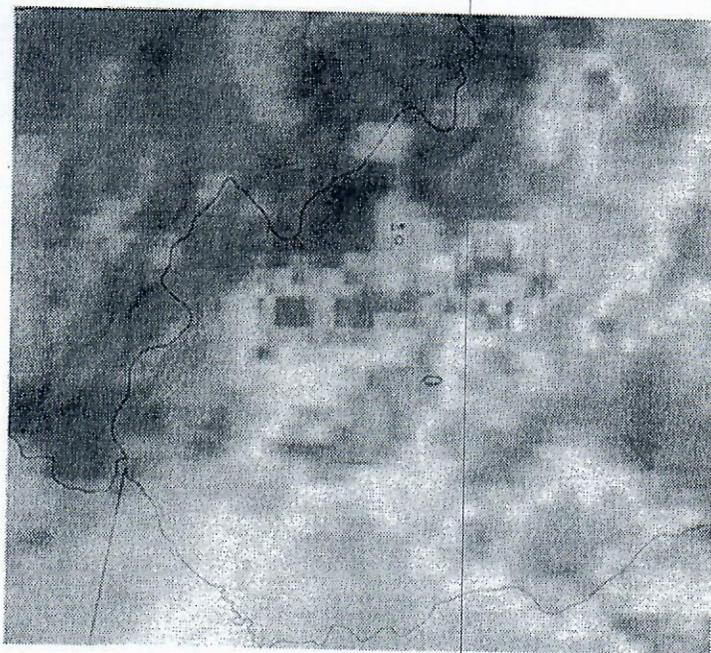
Imagen 1.2. Radar meteorológico tomado a las 13:15 UTC

El tiempo meteorológico en las imágenes de radar obtenidas en el lugar y a la hora aproximada del accidente, representan en el rango de 30-35 dBZ un nivel VIP 2 de intensidad moderada, ecos de 40 dBZ o VIP de nivel 3 de fuerte a muy fuerte intensidad. Lo anterior genera turbulencia moderada y turbulencia severa para las aeronaves.

Es muy probable que la aeronave haya experimentado fuertes corrientes ascendentes y descendentes al paso del sistema tormentoso. Esto es evidenciado por la rápida evolución y crecimiento del sistema en el transcurso del tiempo.

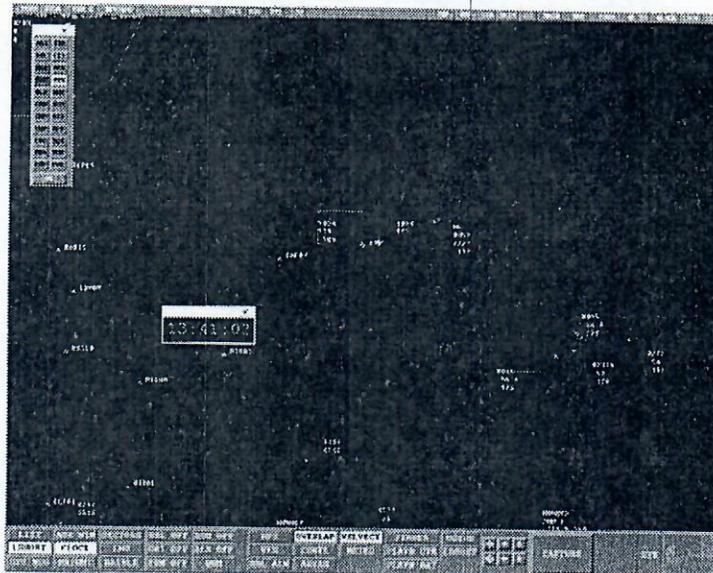
Imagen 1.6. La aeronave cruza lateral EYP con modo C a 11400 pies velocidad radar (similar a ground speed) 180 nudos.

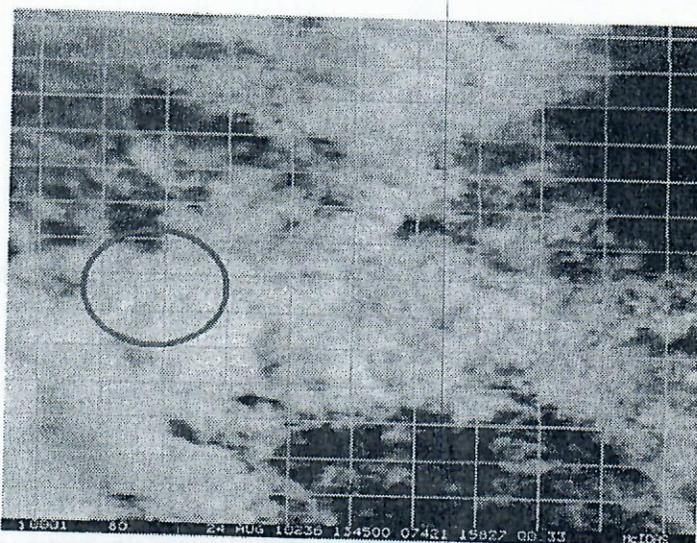
Imagen en rango visual tomada por el Satélite GOES13 centrada en coordenadas 5N, 72W a las 13:45 UTC en Agosto 24 de 2010. La ubicación del accidente está indicada por la posición aproximada del círculo rojo.

Por lo anterior, el avión pudo haber presentado una falla estructural en vuelo, alrededor de los 10.000 ft., posiblemente luego de haber penetrado una celda convectiva de alta energía presente en la zona. Aún con un radar instalado no es factible detectar estas celdas convectivas debido a que no siempre contienen agua. Los radares del tipo instalado (RCA DI-2002), solo detectan la presencia de gotas de agua, pero no detectan turbulencia ni movimientos de masas de aire. Esto hace muy factible que el piloto haya ingresado a dicha celda sin conocimiento de su presencia. Las fuerzas aerodinámicas originadas por el desplazamiento de las grandes masas de aire en sentido vertical son indicadas en el radar de tráfico por la velocidad de ascenso.
