alegatos de conclusión 68755310300220210004801

**REF.: PROCESO ORDINARIO DECLARATIVO DE RESPONSABILIDAD CIVIL
EXTRA CONTRACTUAL.**

RADICADO: 68755310300220210004801

ASUNTO: ALEGATOS DE CONCLUSIÓN DE APELACION

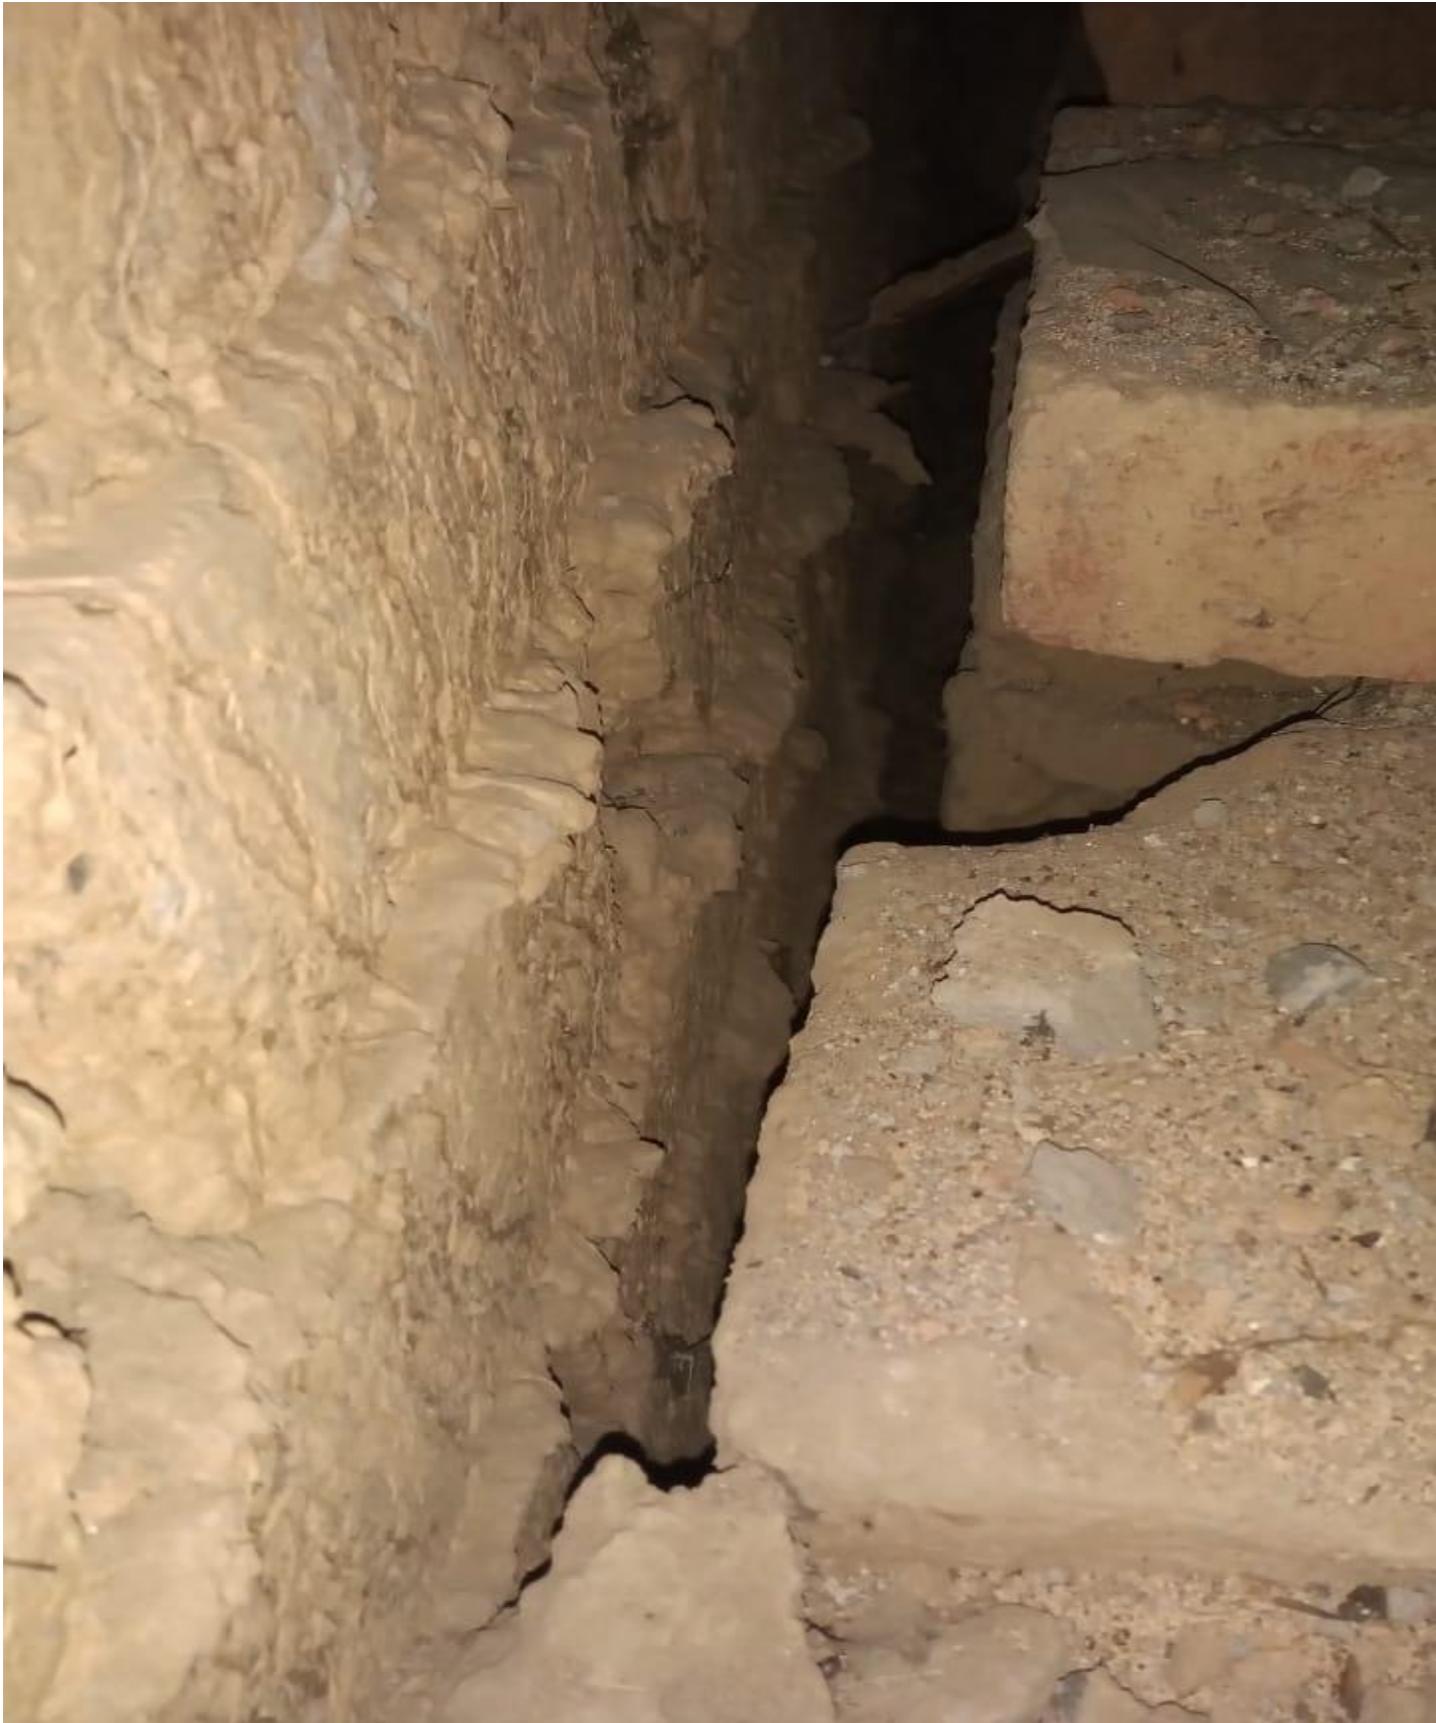
PRUEBA DEL CORRIMIENTO DEL TECHO DE SU PARED SUSTENTO:

- **LA COLUMNA DE LA PARED LINDERO DE LA CASA #10-33 SIGUE UNIDA A LA PARED INVADIDA PERO QUEDO ABIERTA.**
- **FLECHA DE COLOR NEGRO CON BLANCO:** LA PUNTA DE LA VIGA EN MADERA QUE ESTABA SOSTENIDA DENTRO DE LA COLUMNA SE SALIÓ DE SU POSICIÓN NORMAL.

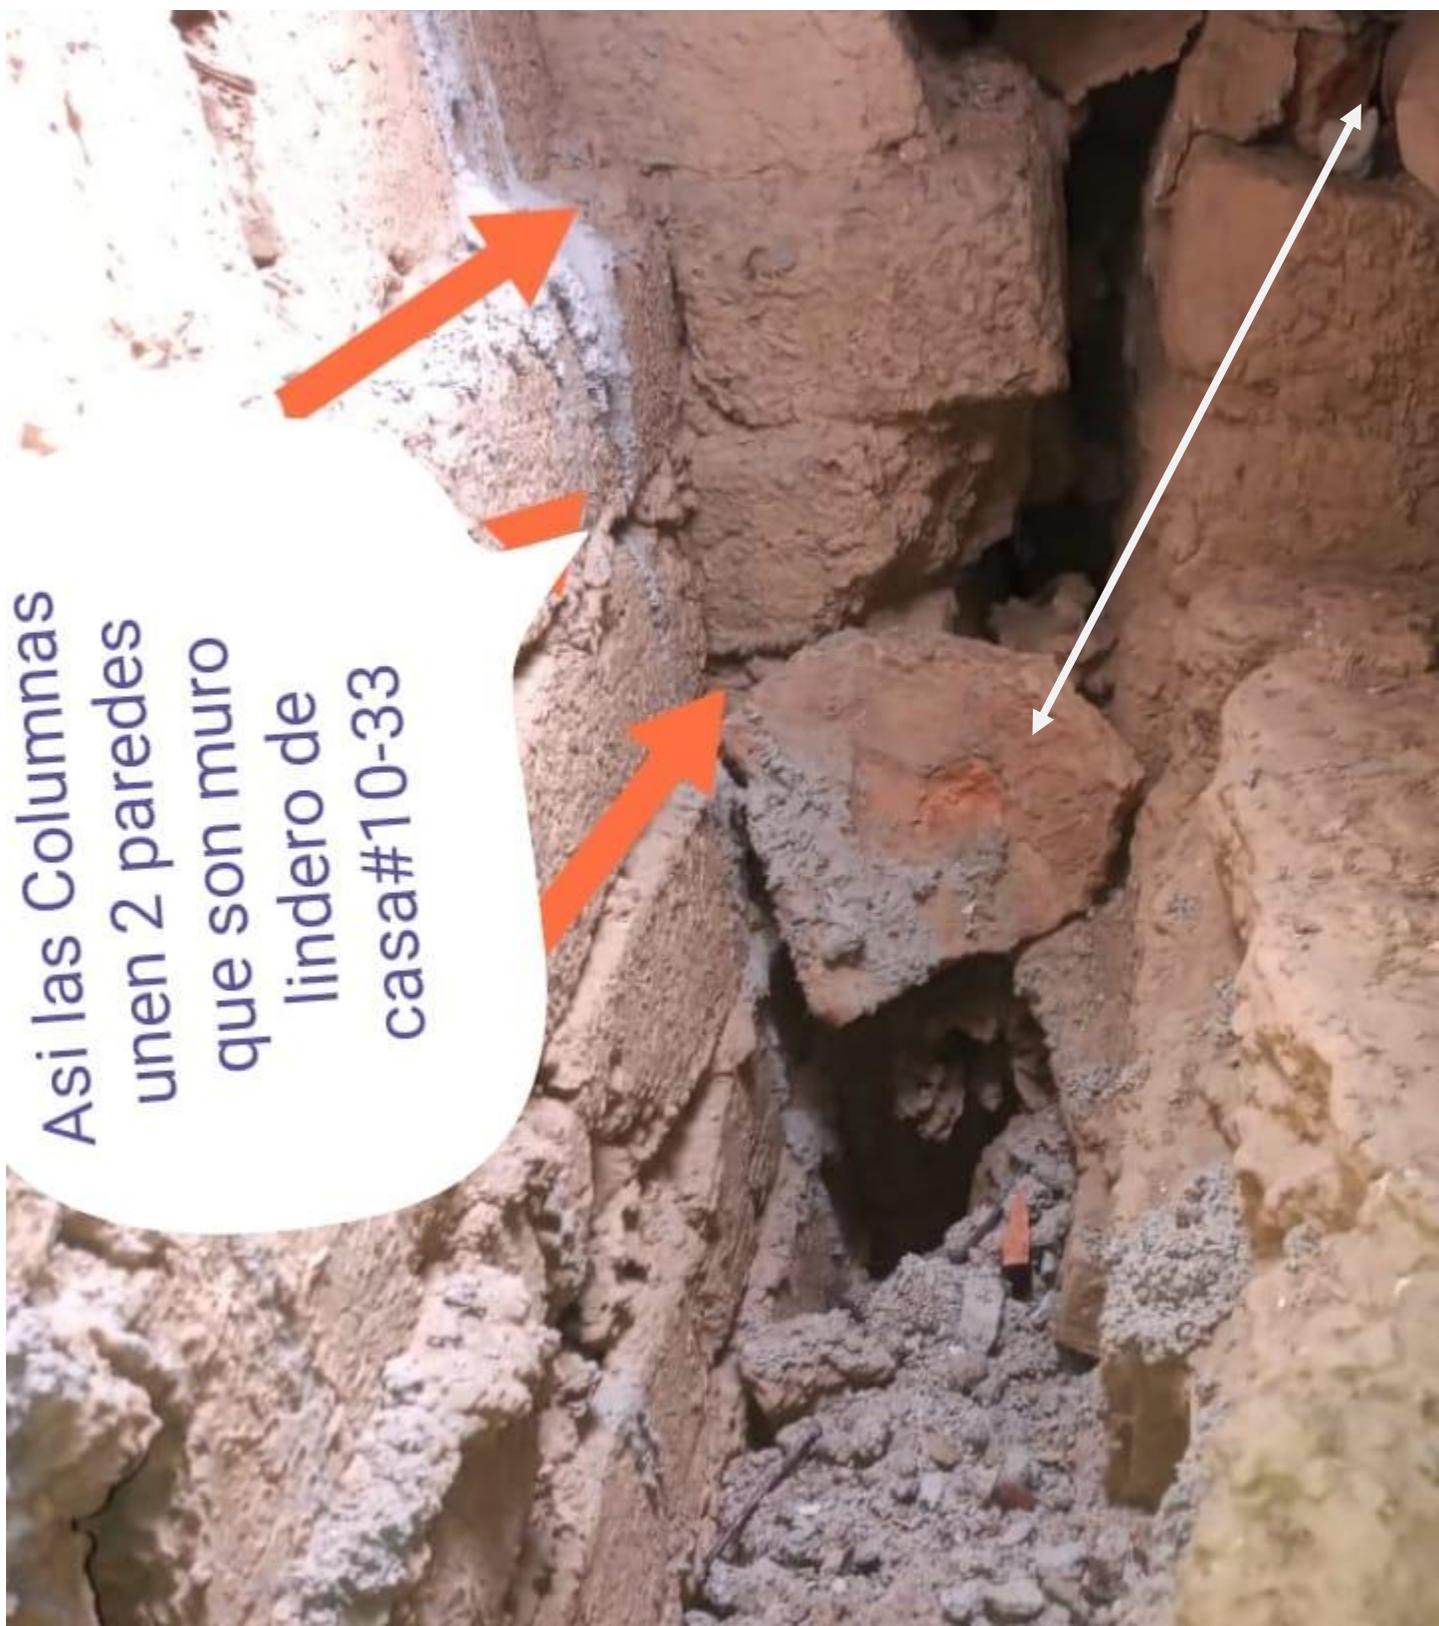
33. ESTAS SON LAS DOS PAREDES DE ADOBE, LAS CUALES JUNTO CON LAS COLUMNAS DE ADOBE ERAN Y SON EL SUSTENTO DE LA ESTRUCTURA DE LA CASA #10-33.

LA FRACTURA E INCLINACIÓN DEL TECHO, FRACTURO Y ABRIÓ COLUMNAS Y PAREDES. POR LO MISMO LOS DEMANDADOS PRESENTAN FOTOS DE 2 PAREDES DIFERENTES EN ESTE LUGAR.

ADEMÁS INVADIERON Y SE APROPIARON DE LA PARED QUE QUEDO LIBRE POR LA CORRIDA Y DESNIVEL DE TECHOS. DEJANDO LA CASA #10-33 EN GRAVE PELIGRO DE CAIDA DE TECHOS Y PARED.

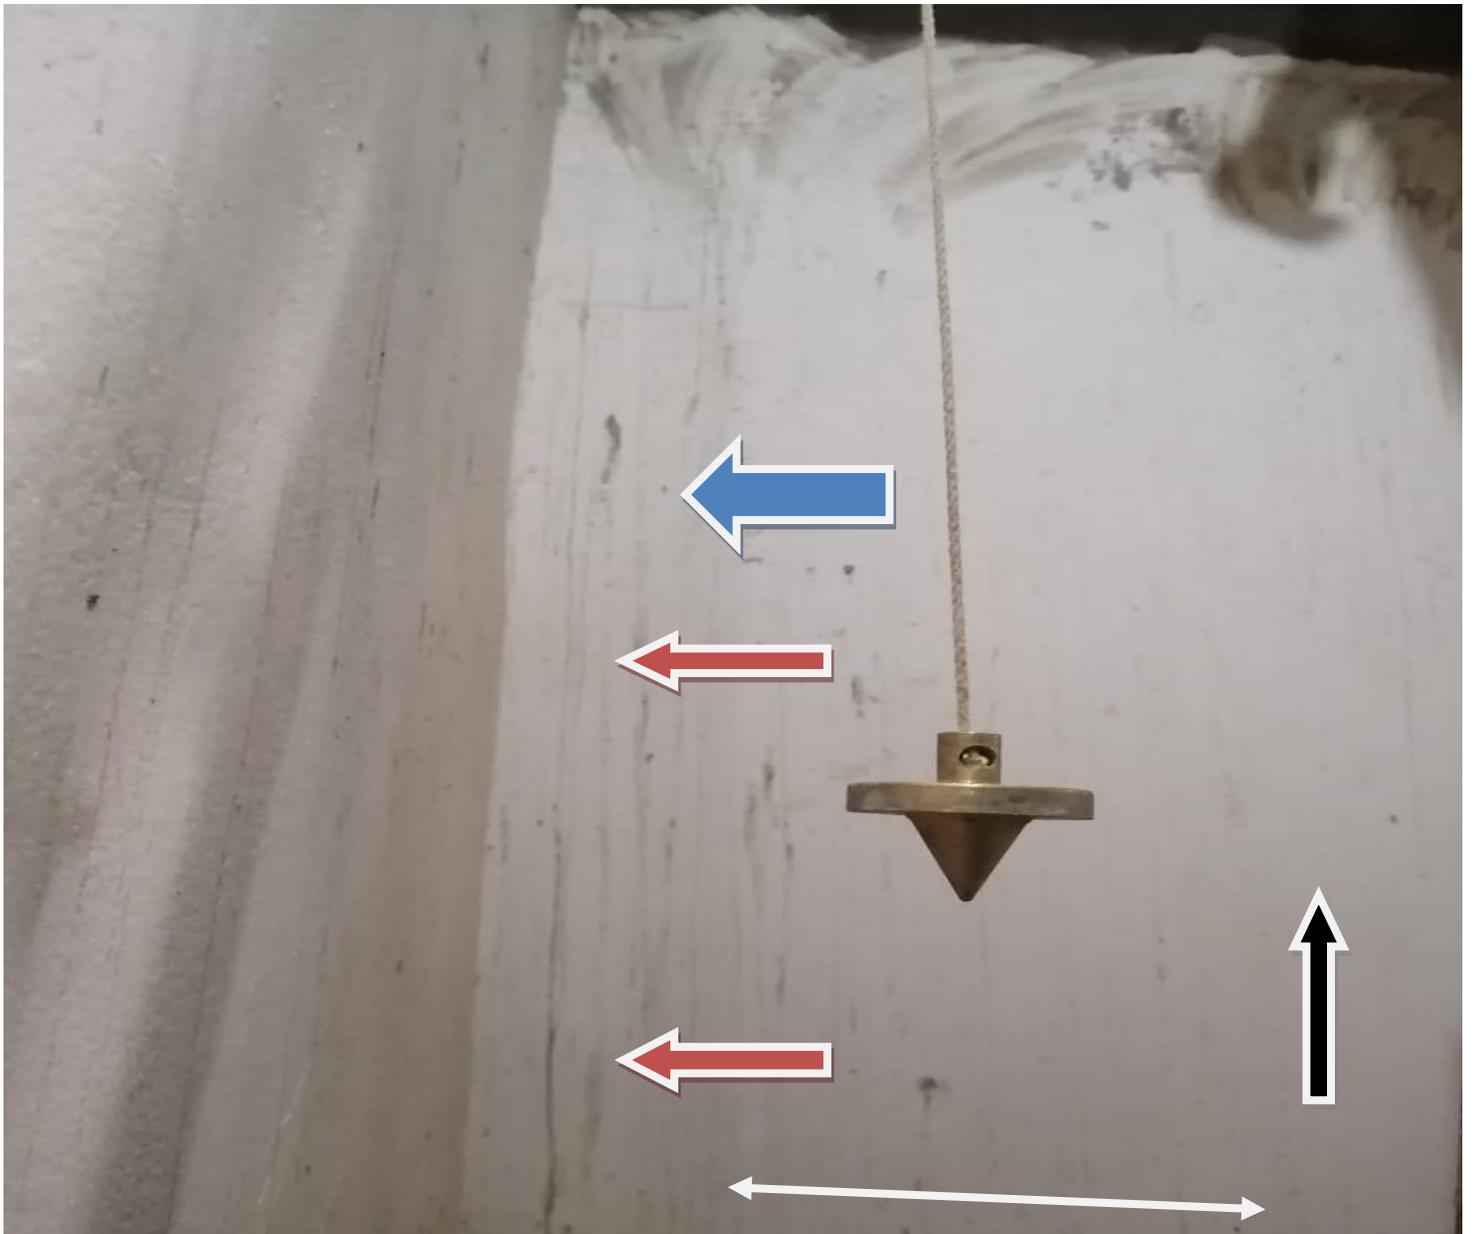
34. **ESTA FOTO ES PRUEBA DE PROPIEDAD DE HORTENCIA OLIVEROS AYALA sobre las 2 paredes de adobe que junto con las columnas conforman el muro lindero el cual es sustento estructural de la casa #10-33 de construcción antigua y a la vez protección familiar.**

- Contra la calle 14 es tapia pisada.
- Hacia dentro muro en tapia pisada.
- Continúa en dos paredes de Adobe unidas por gruesa columnas de adobe que son el soporte y protección estructural y familiar.
- Y termina la estructura de la casa #10-33 junto al solar en pared con retallo.
- El lindero al oriente en el solar es pared en ladrillo con sus columnas hacia dentro, igualmente privada.

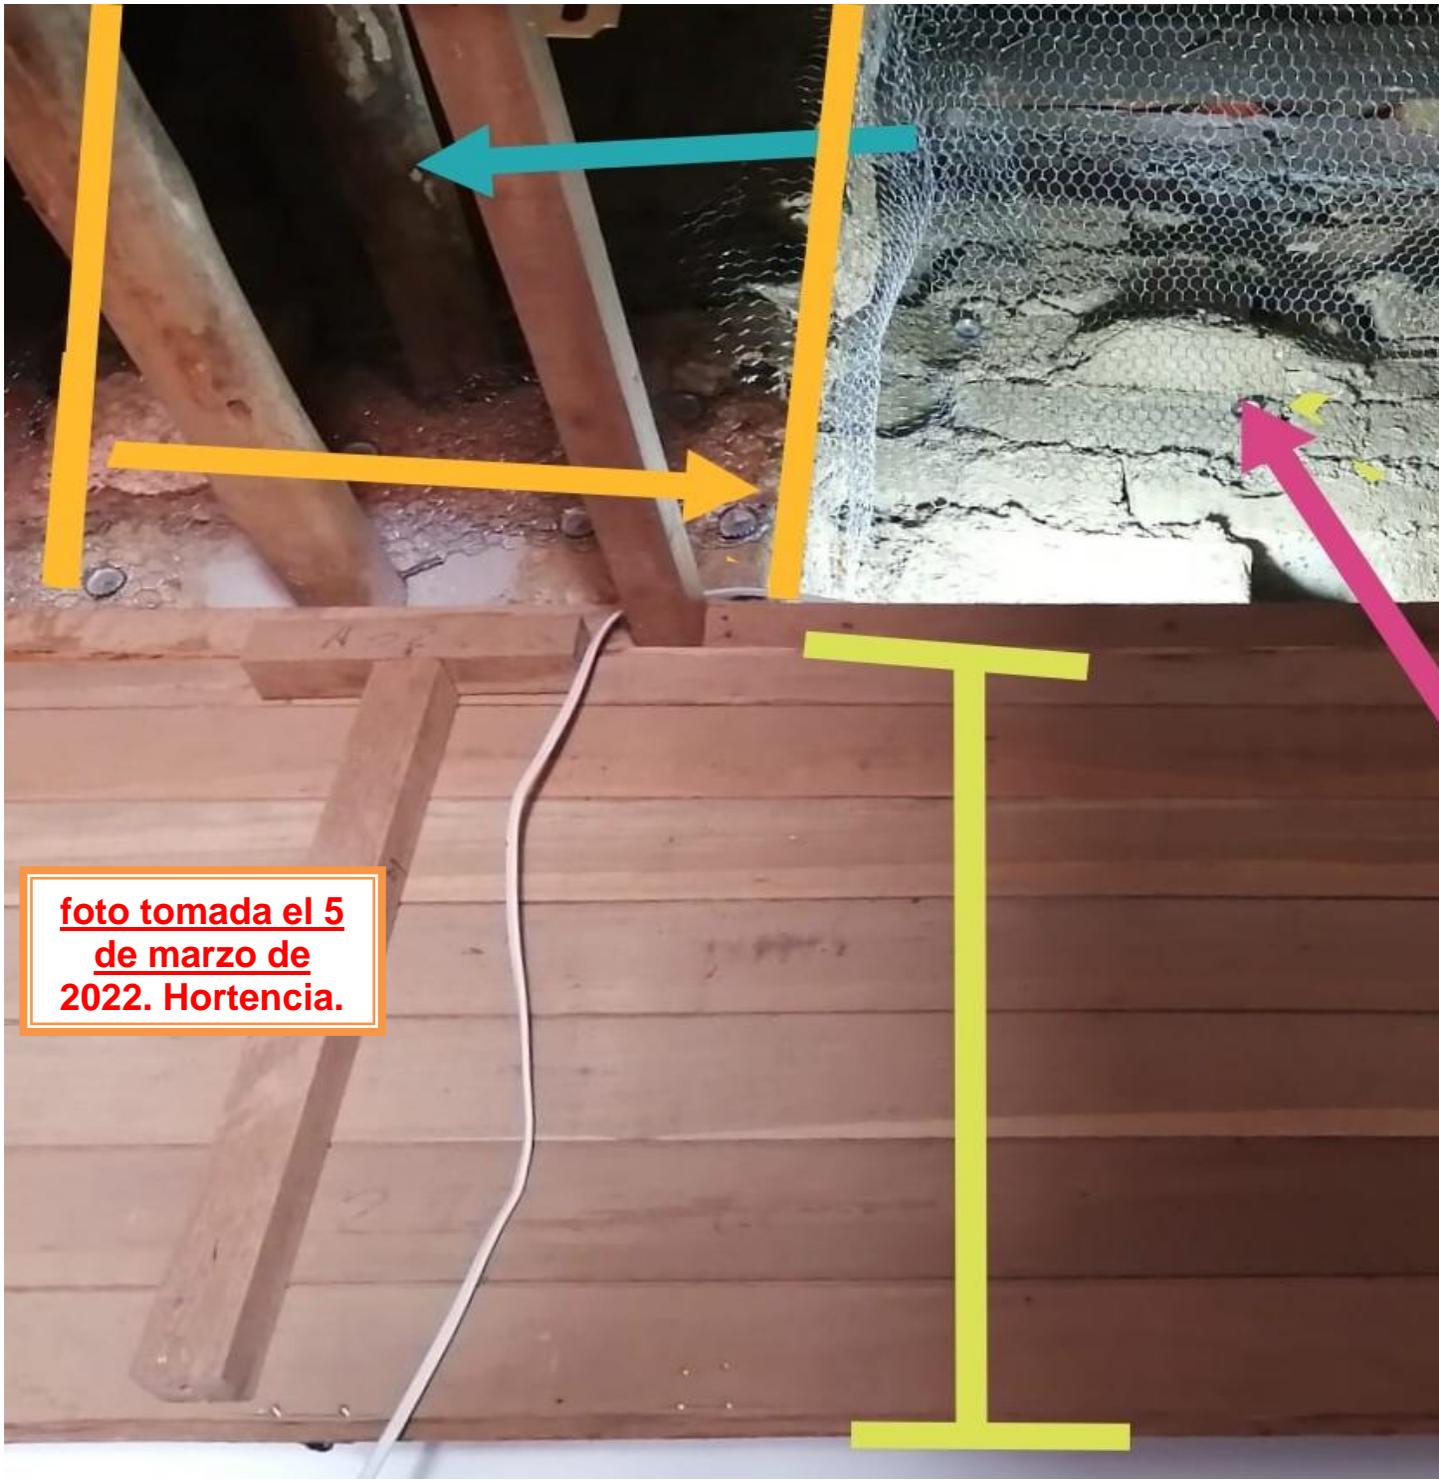
38. PARED DE ADOBE AL FONDO PERTENECIENTE A LA CASA #10-33. PARED QUE FUE TOTALMENTE INVADIDA POR OBRA NUEVA DE CONSTRUCCIÓN DE HERNANDO GONZÁLEZ PINILLA EN CASA #10-23.

FLECHA COLOR ROJO: indica parte de pared soplada lo cual es prueba de que se está generando el inicio de un nuevo desastre.

LÍNEA AMARRILLA: determina el ancho de la compuerta del cielo raso en machimbre. Hueco que se dejó al cambiar el cielo raso en tabique y barro, dañado y mal oliente, daño que originó el quiebre de columnas que son sustento del techo causando corrimiento del mismo techo hacia el centro de la casa #10-33. Y por lo mismo se generó el ingreso de agua lluvia.

FLECHA COLOR VERDE: Indica la vara principal del techo que ingresa a dicha columna DESTROZADA y que es sustento del techo de la casa #10-33.

FLECHA BLANCA indica la viga invasora sobre pared lindero. de esta pared se corrió y bajo el techo de la casa #10-33.

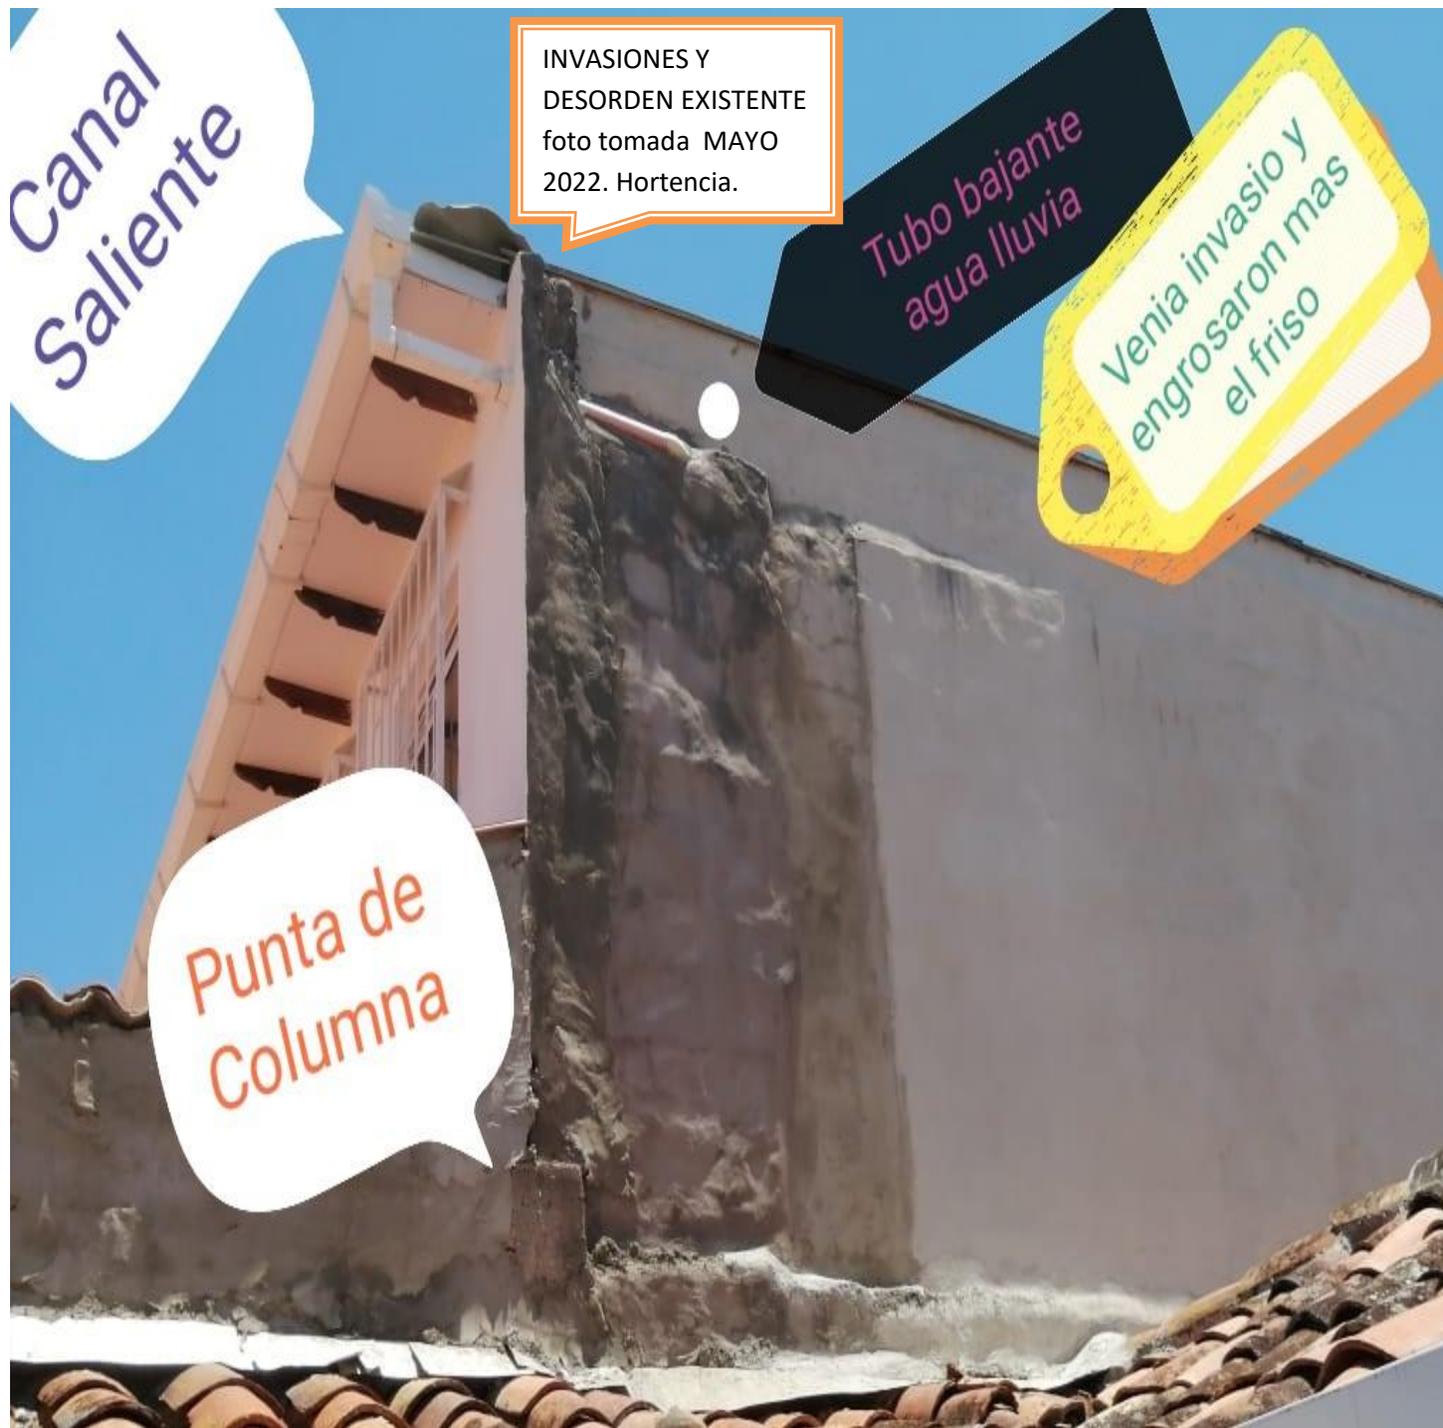
39. BAJO ESTOS TECHOS ESTA LA MISMA INVASIÓN SOBRE PARED LINDERO DE LA CASA #10-33 Y DAÑO EN COLUMNAS Y PARED

AQUÍ CONTINÚA INVASIÓN SOBRE MURO LINDERO Y ESTRUCTURA DE LA CASA #10-33 CON:

- **TUBO BAJANTE DE AGUAS LLUVIA QUE INVADE ESPACIO AÉREO..**
- **PUNTA DEL CANAL INVADE ESPACIO AÉREO.**
- **MURO EN LADRILLO, TECHO Y PARTE SUPERIOR DE LA COLUMNA INVADEN ESTRUCTURA DE LA CASA #10-33 Y ESPACIO AÉREO.**

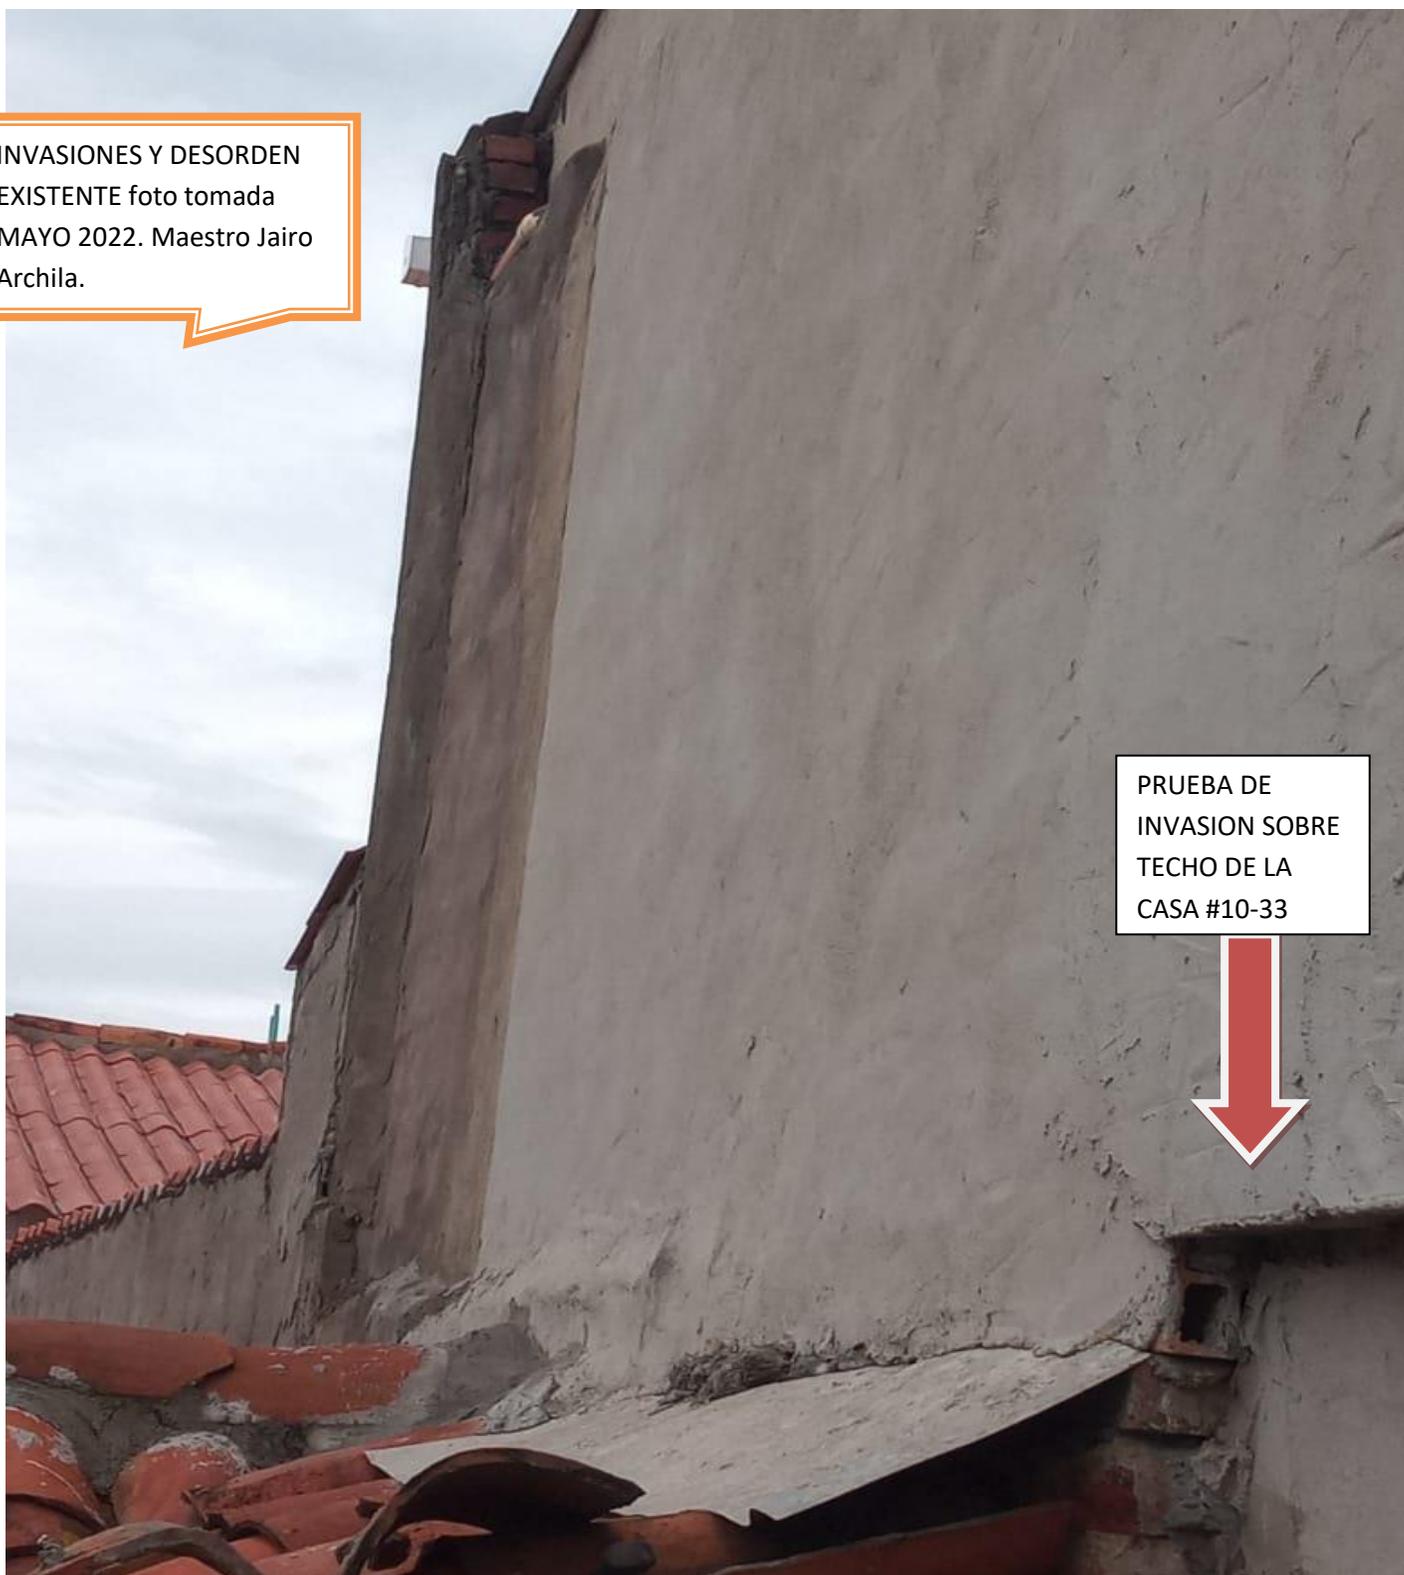
PRUEBA DE
INVASION SOBRE
TECHO DE LA
CASA #10-33

40. EN ESTA FOTO SE VE CLARAMENTE LA INVASIÓN DEL MURO EN LADRILLO Y CEMENTO DEL EDIFICIO DE SEGUNDO PISO DEL INMUEBLE #10-23, SOBRE LA CASA #10-33 LA CUAL ES CONSTRUIDA CON TECNICAS DE CONSTRUCCIÓN ANTIGUA, CON TECHO EN TEJA DE BARRO Y PARED LINDERO DE ADOBE CON RETALLO, EN ESTE LUGAR.

TAMBIÉN CONTINÚA INVASIÓN SOBRE LA ESTRUCTURA DE LA CASA #10-33 CON MURO, COLUMNA, TUBO BAJANTE DE AGUAS LLUVIAS Y PUNTA DEL CANAL DE INMUEBLE #10-23 POR LO MISMO ES INVASIÓN AL ESPACIO AÉREO DE LA CASA #10-33.

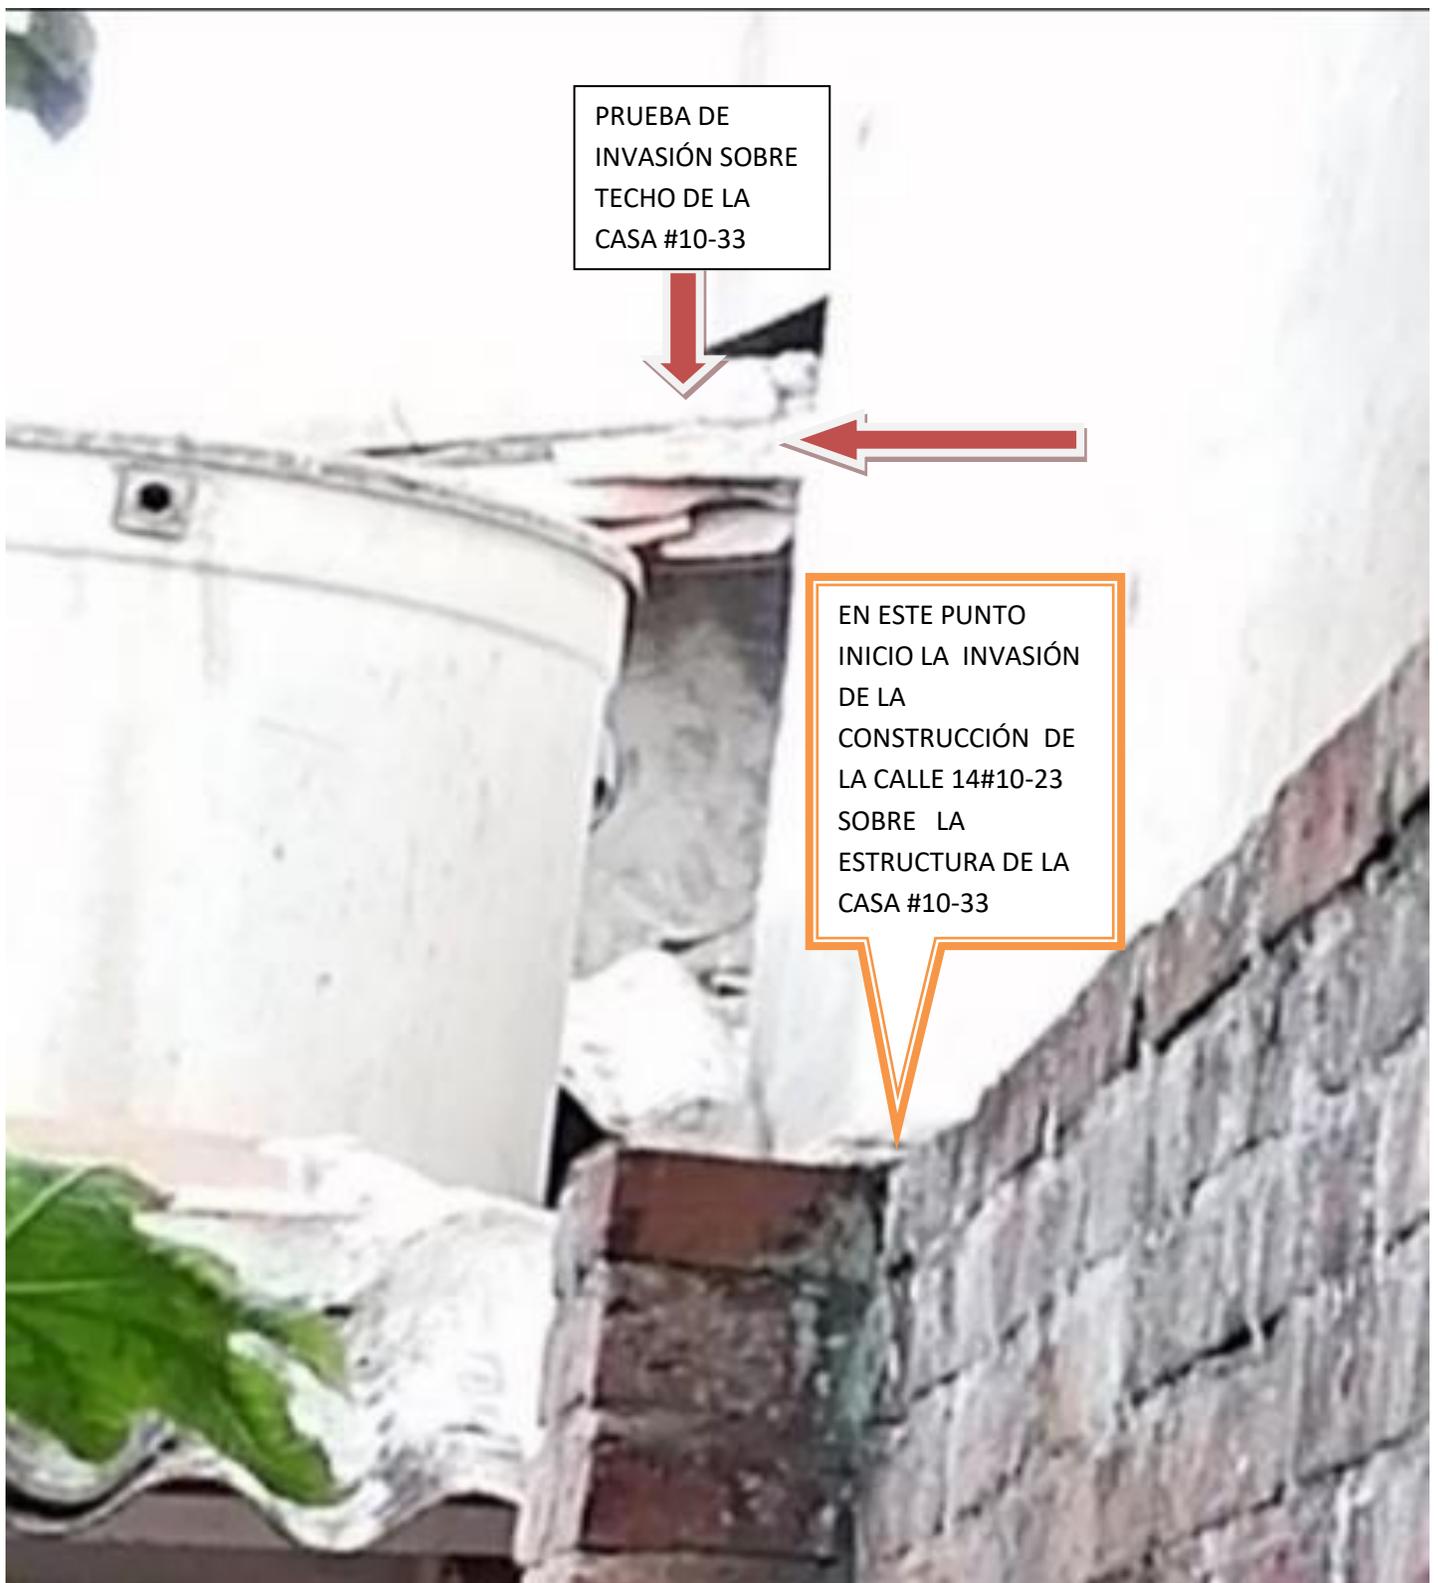
41. EN ESTE PUNTO INICIO LA INVASIÓN DE LA CONSTRUCCIÓN DE LA CALLE 14#10-23 SOBRE LA ESTRUCTURA DE LA CASA #10-33 Y SU ESPACIO AEREO. ADEMÁS CONTINUO HASTA LA CALLE 14.

DETRÁS DEL TANQUE DEL AGUA SE VE CLARAMENTE LA INVASIÓN SOBRE MURO Y TECHO PRIVADO DE LA CASA #10-33 Y SU ESPACIO AÉREO. DEJANDO DAÑOS Y DESORDEN.

Ese hueco que parece una puerta y que se ve, detrás del tanque del agua, deja ver que pasaron con parte del muro sobre el techo de la casa #10-33 pero como el techo en ese lugar es una parte pequeña en eternith, entonces cuadraron la forma para pasar por encima y **siguieron invadiendo el techo y por lógica el espacio aéreo.**

ESTA INVASIÓN ES LA PRUEBA DE QUE EN ESE PUNTO DEJARON DE CONSTRUIR MUROS DE MEDIANÍA INDEPENDIENTES Y SIGUIERON CON LA CONSTRUCCIÓN HACIA LA CALLE 14, IGUALMENTE INVADIENDO LA ESTRUCTURA DE LA CASA #10-33. DEBIENDO CONSTRUIR MUROS DE MEDIANÍA INDEPENDIENTES A LO LARGO DE TODA LA COLINDANCIA.

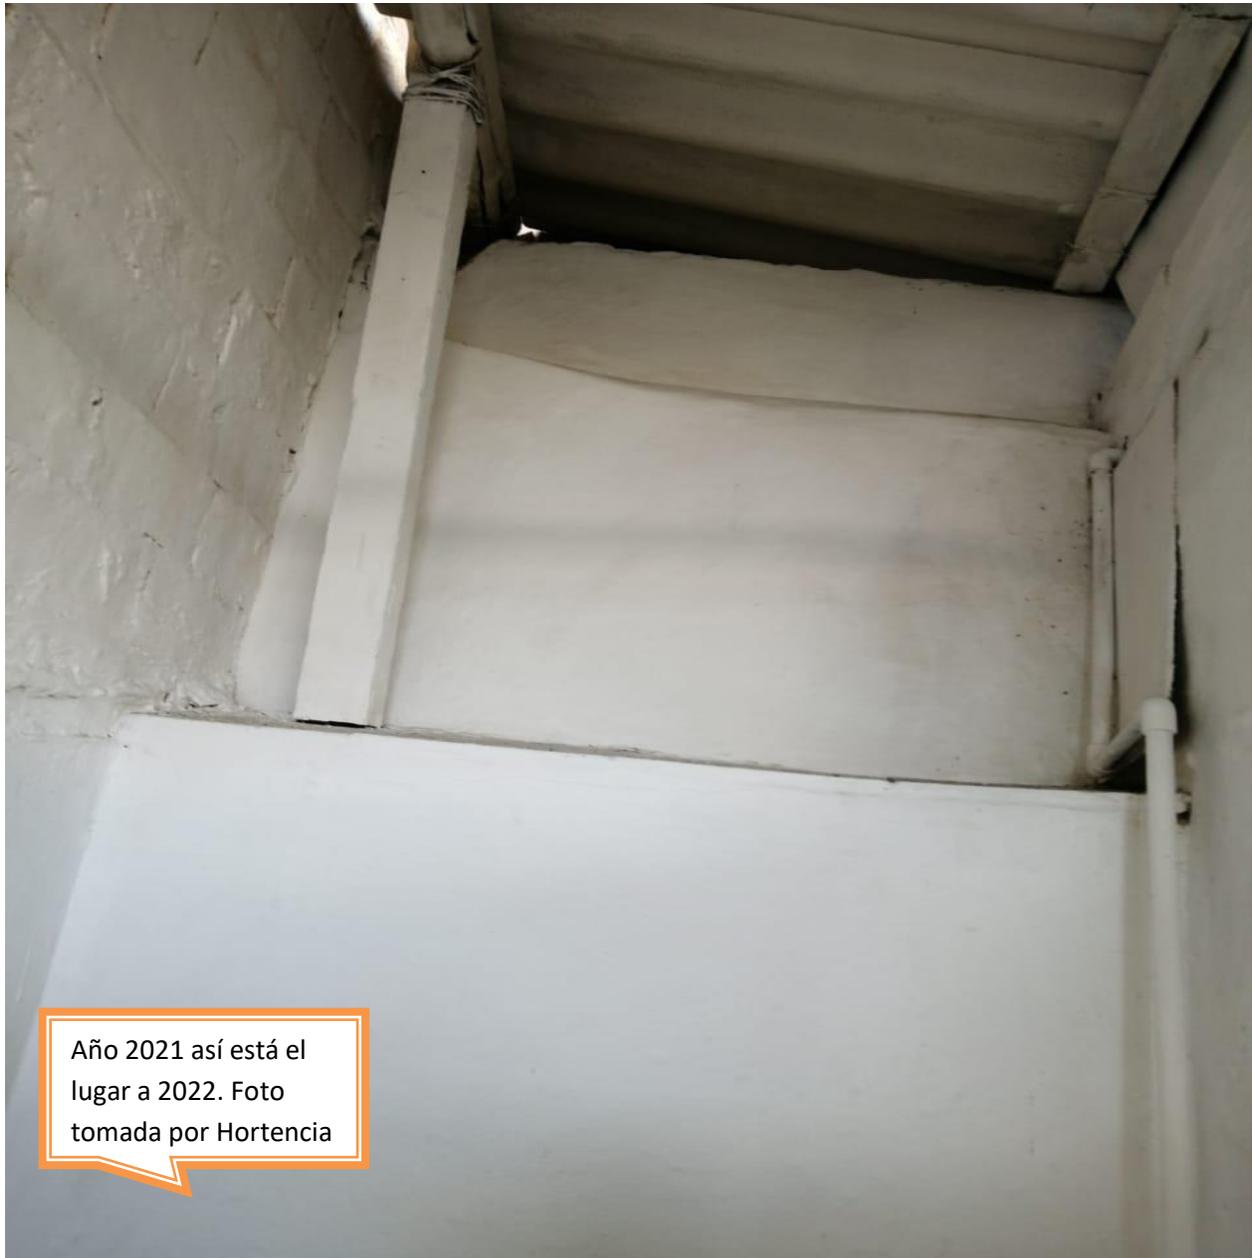
42. ESTA ES LA PARED CON RELEX O RETALLO AL FINALIZAR LA ESTRUCTURA DE LA CASA # 10-33 CONTRA EL SOLAR. BAJO LA INVASIÓN. (ver foro anterior numero 40).

sobre este techo en eternit al oriente de la casa #10-33 y al lado del tanque del agua, existe invasión de la obra de construcción vecina de la calle 14#10—23 sobre la estructura de la casa de la calle 14#10—33 ya demostrado en la foto anterior.

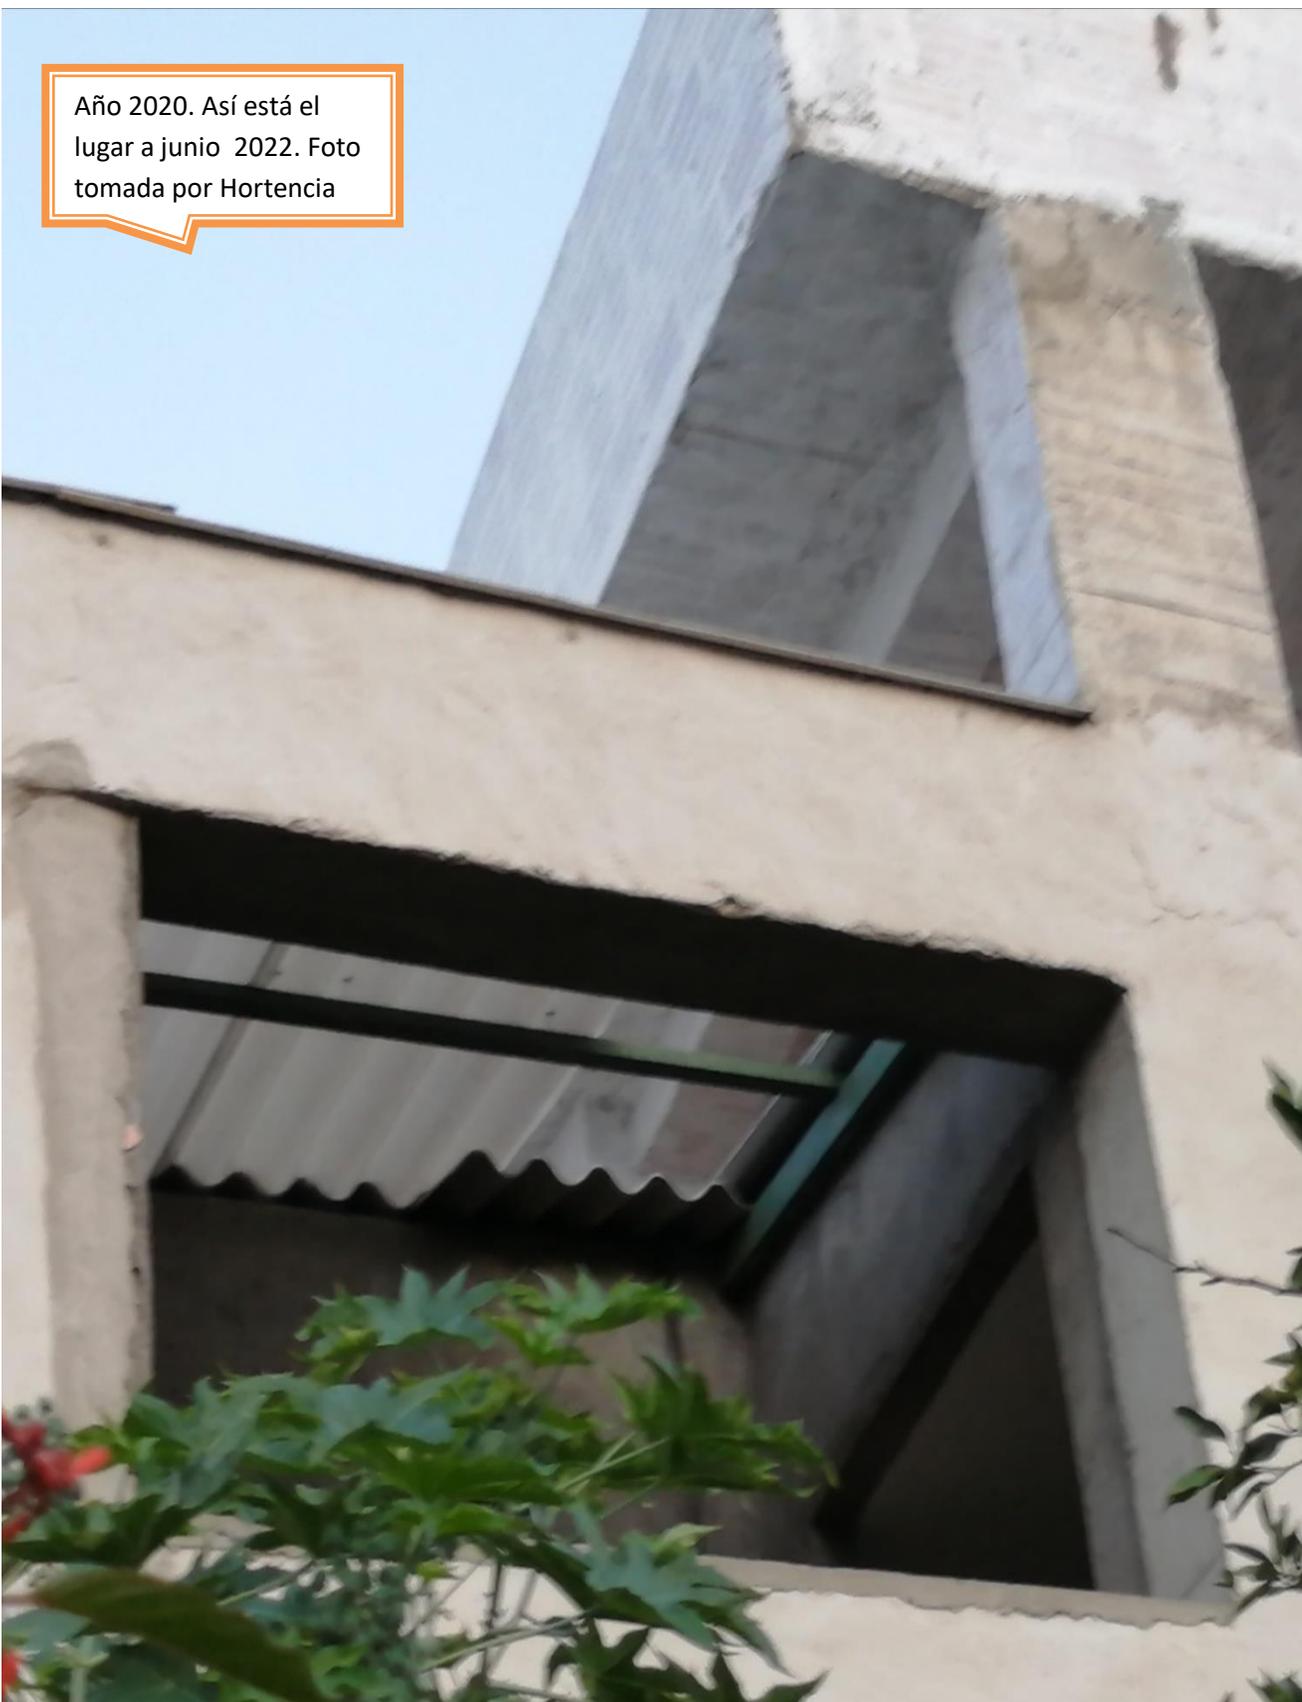
43. HUECO EN PARED LINDERO CON VENTANAS A LADO Y LADO.

MEDIDAS DEL HUECO EN PARED LINDERO: 1,60 mts de ancho por 1 mts aproximadamente

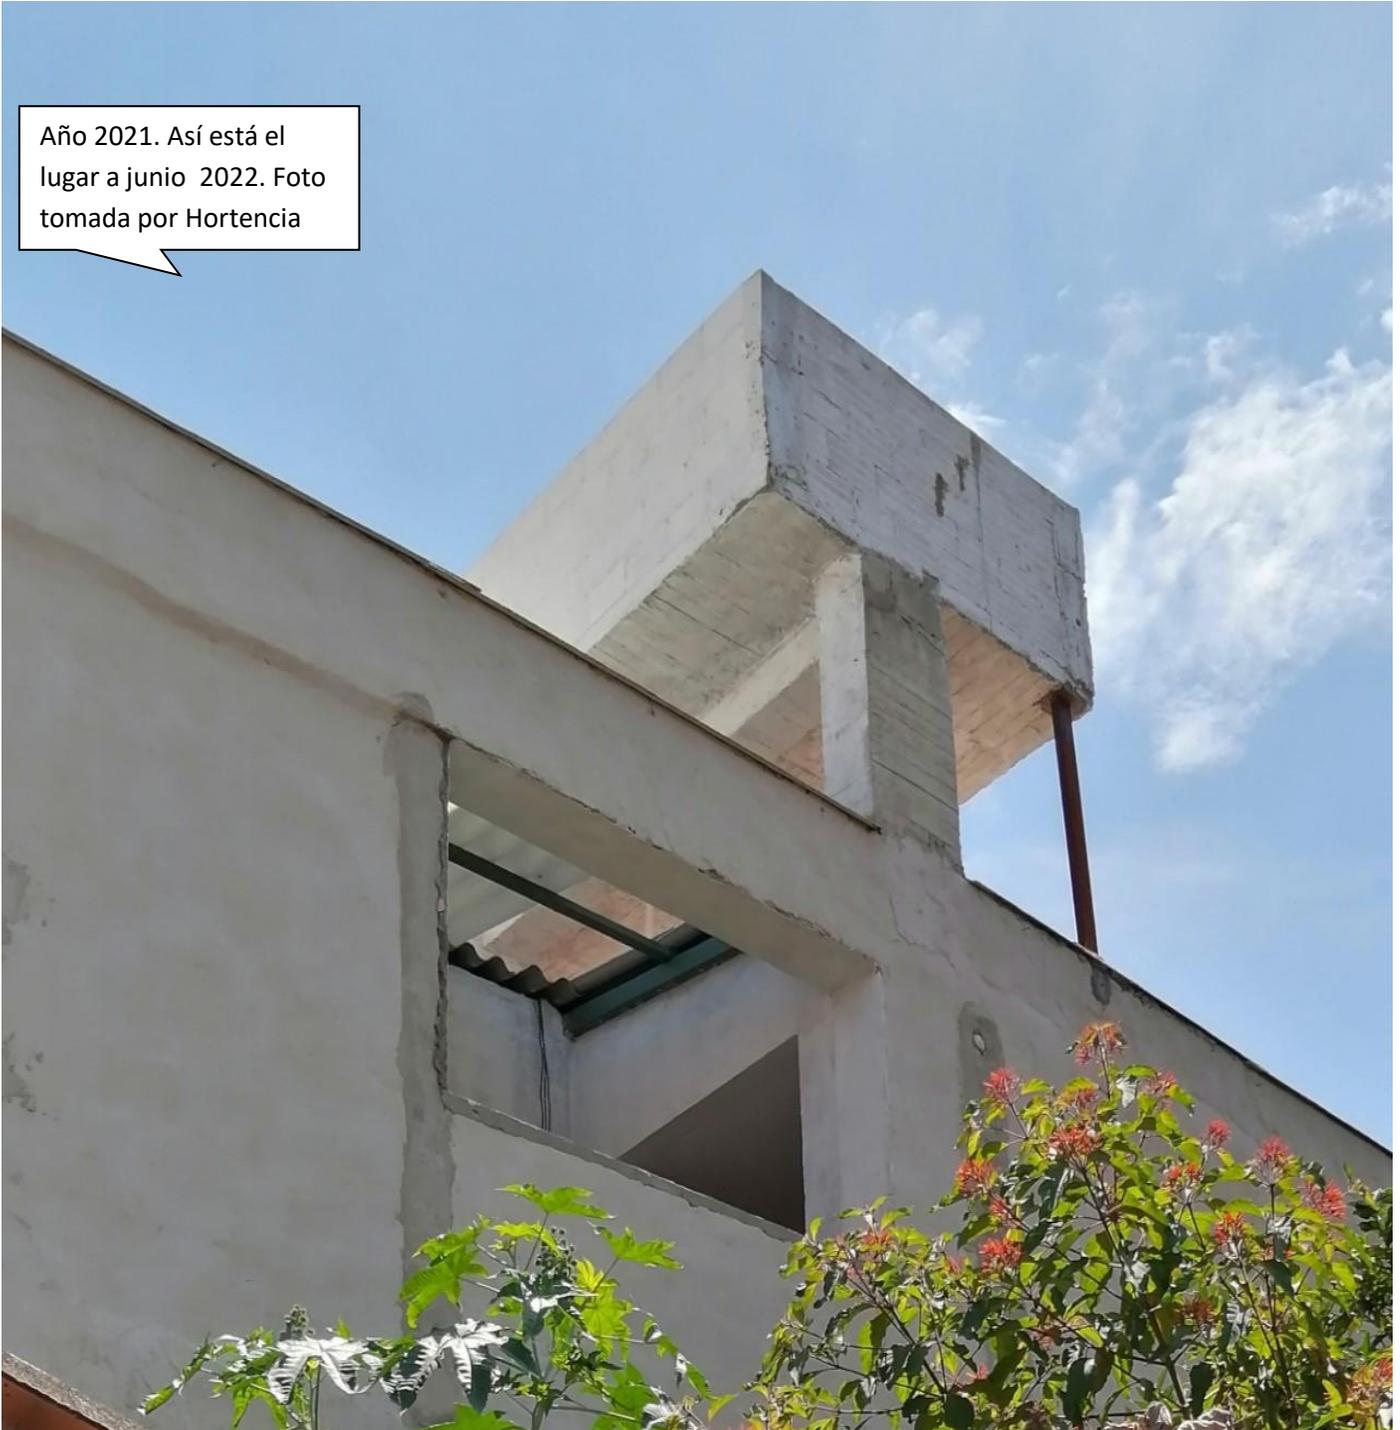
44. VER EL RIESGO DE ESE TANQUE PARA AGUA MAL SOPORTADO EN CUANTO AL PUNTO DE APOYO. Y SOBRE PARED LINDERO.

INCUMPLIMIENTO A LAS TÉCNICAS CONSTRUCTIVAS Y POSIBLEMENTE A LOS PLANOS APROBADOS.
