alegatos de conclusión 68755310300220210004801

**REF.: PROCESO ORDINARIO DECLARATIVO DE RESPONSABILIDAD CIVIL
EXTRA CONTRACTUAL.**

RADICADO: 68755310300220210004801

ASUNTO: ALEGATOS DE CONCLUSIÓN DE APELACION

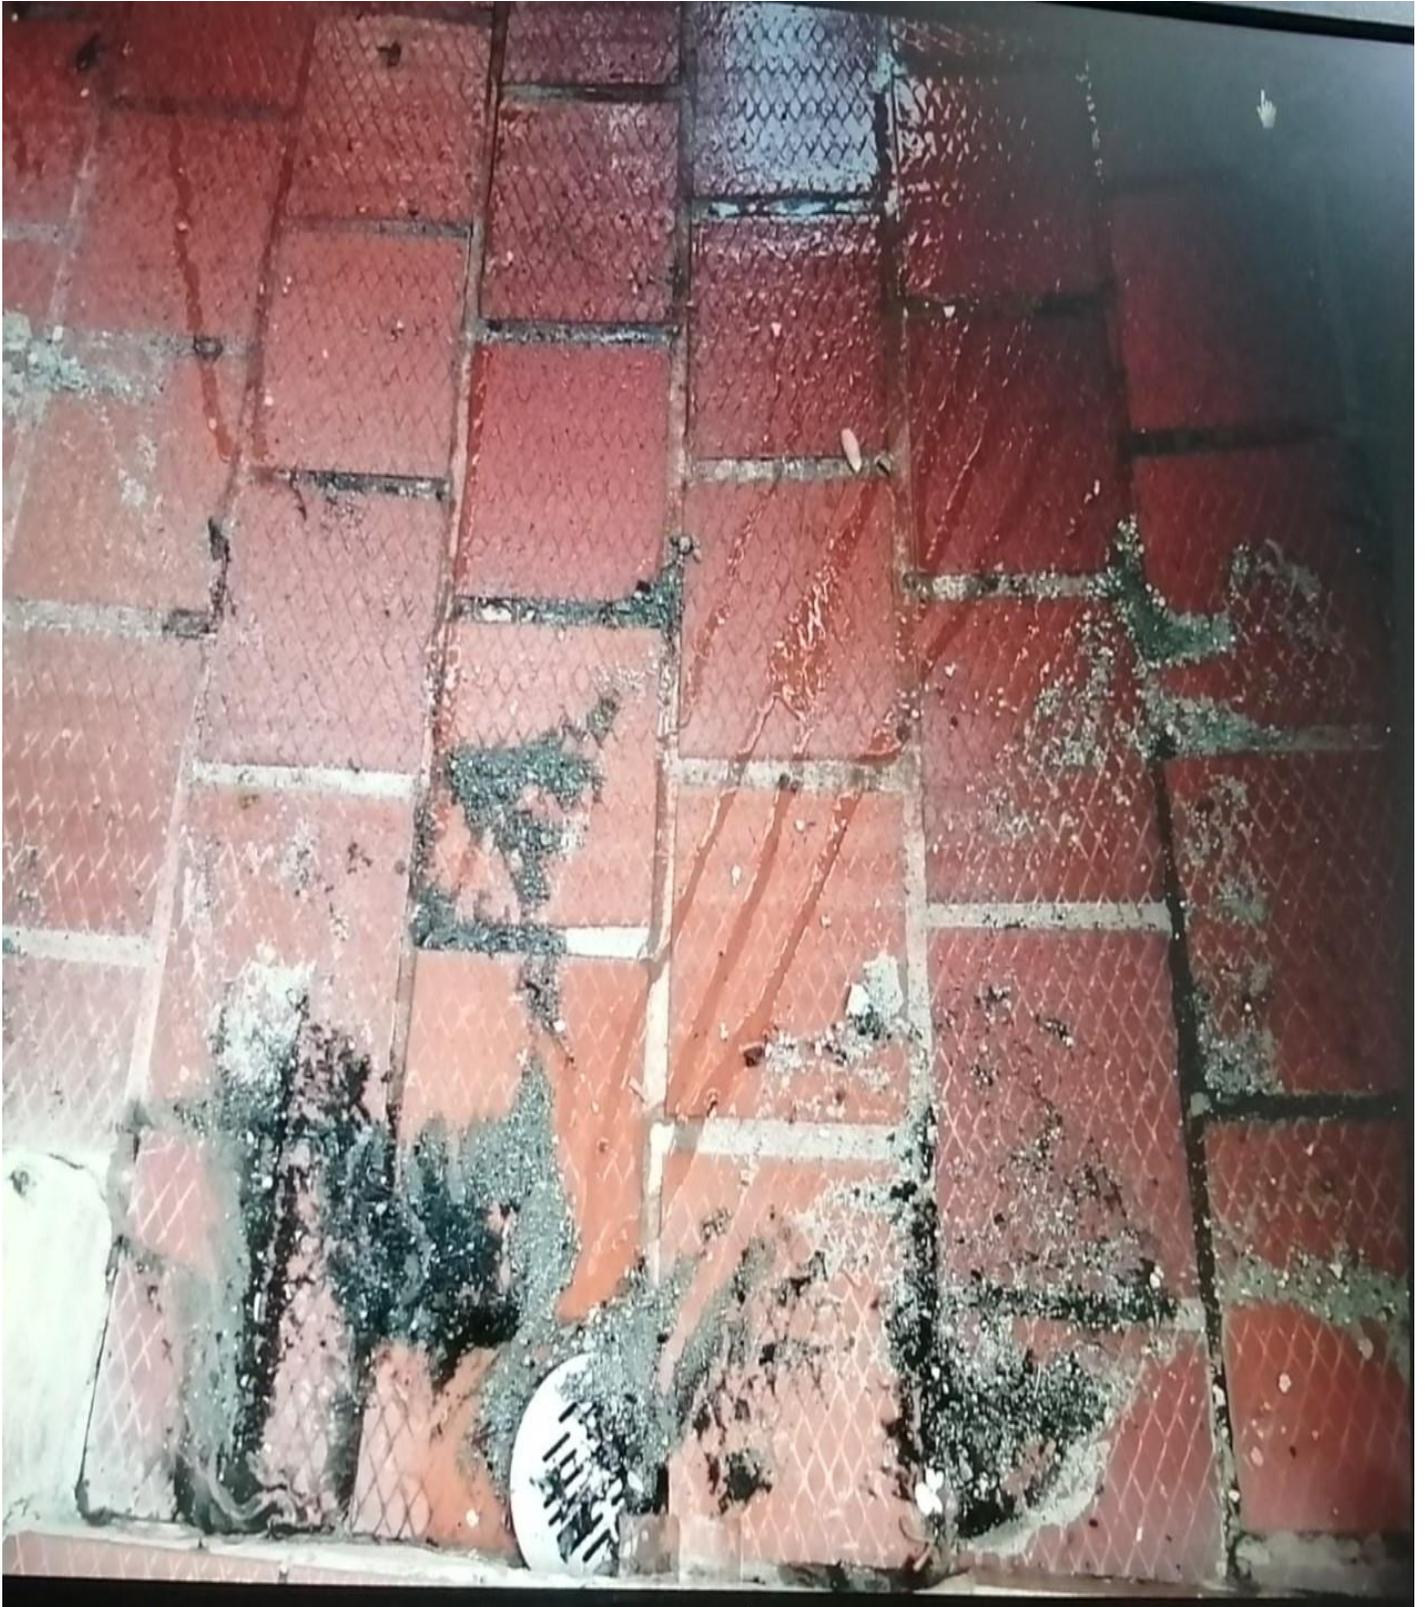
46. DESPERDICIOS DE OBRA CAE AL SOLAR DE LA CASA #10-33 CUANDO LLUEVE.

Esto esta sucediendo desde el año 2018. igualmente en el patio central de la casa #10-33 desde el año 2019

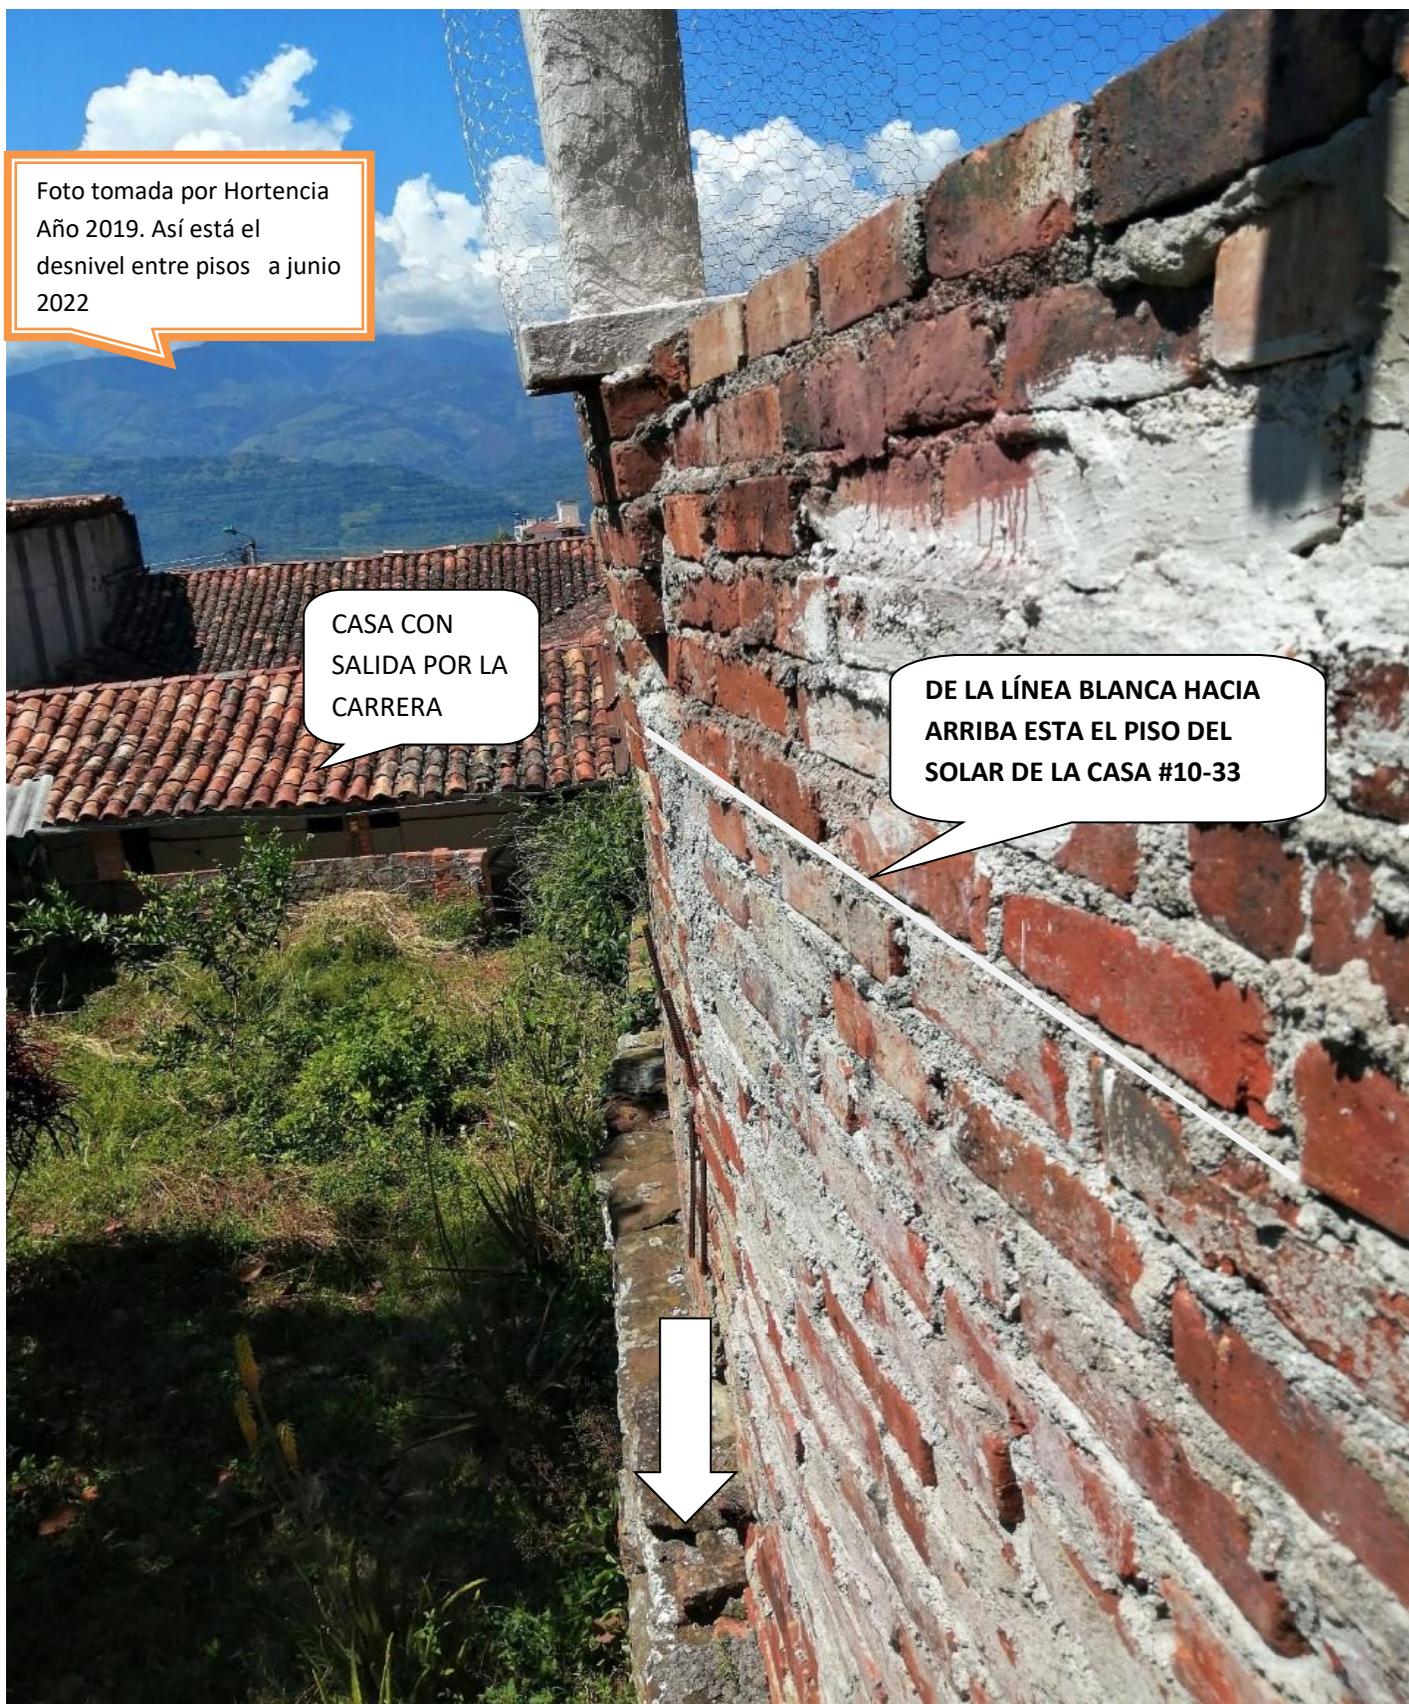
47. DIFERENCIA DE NIVEL DE CASA #10-33 CON PREDIO AL OCCIDENTE de propiedad de los señores Mantilla.

TIENE BASTANTE DESNIVEL ENTRE PREDIOS.

POR ESTOS DESNIVELES ENTRE PREDIOS Y EL TAMAÑO DEL TANQUE EN CEMENTO EN ESAS DIMENSIONES Y TAN MAL SOPORTADO SOBRE LINDERO ESTA GENERANDO DEMASIADO RIESGO Y POSIBLE DESASTRE.

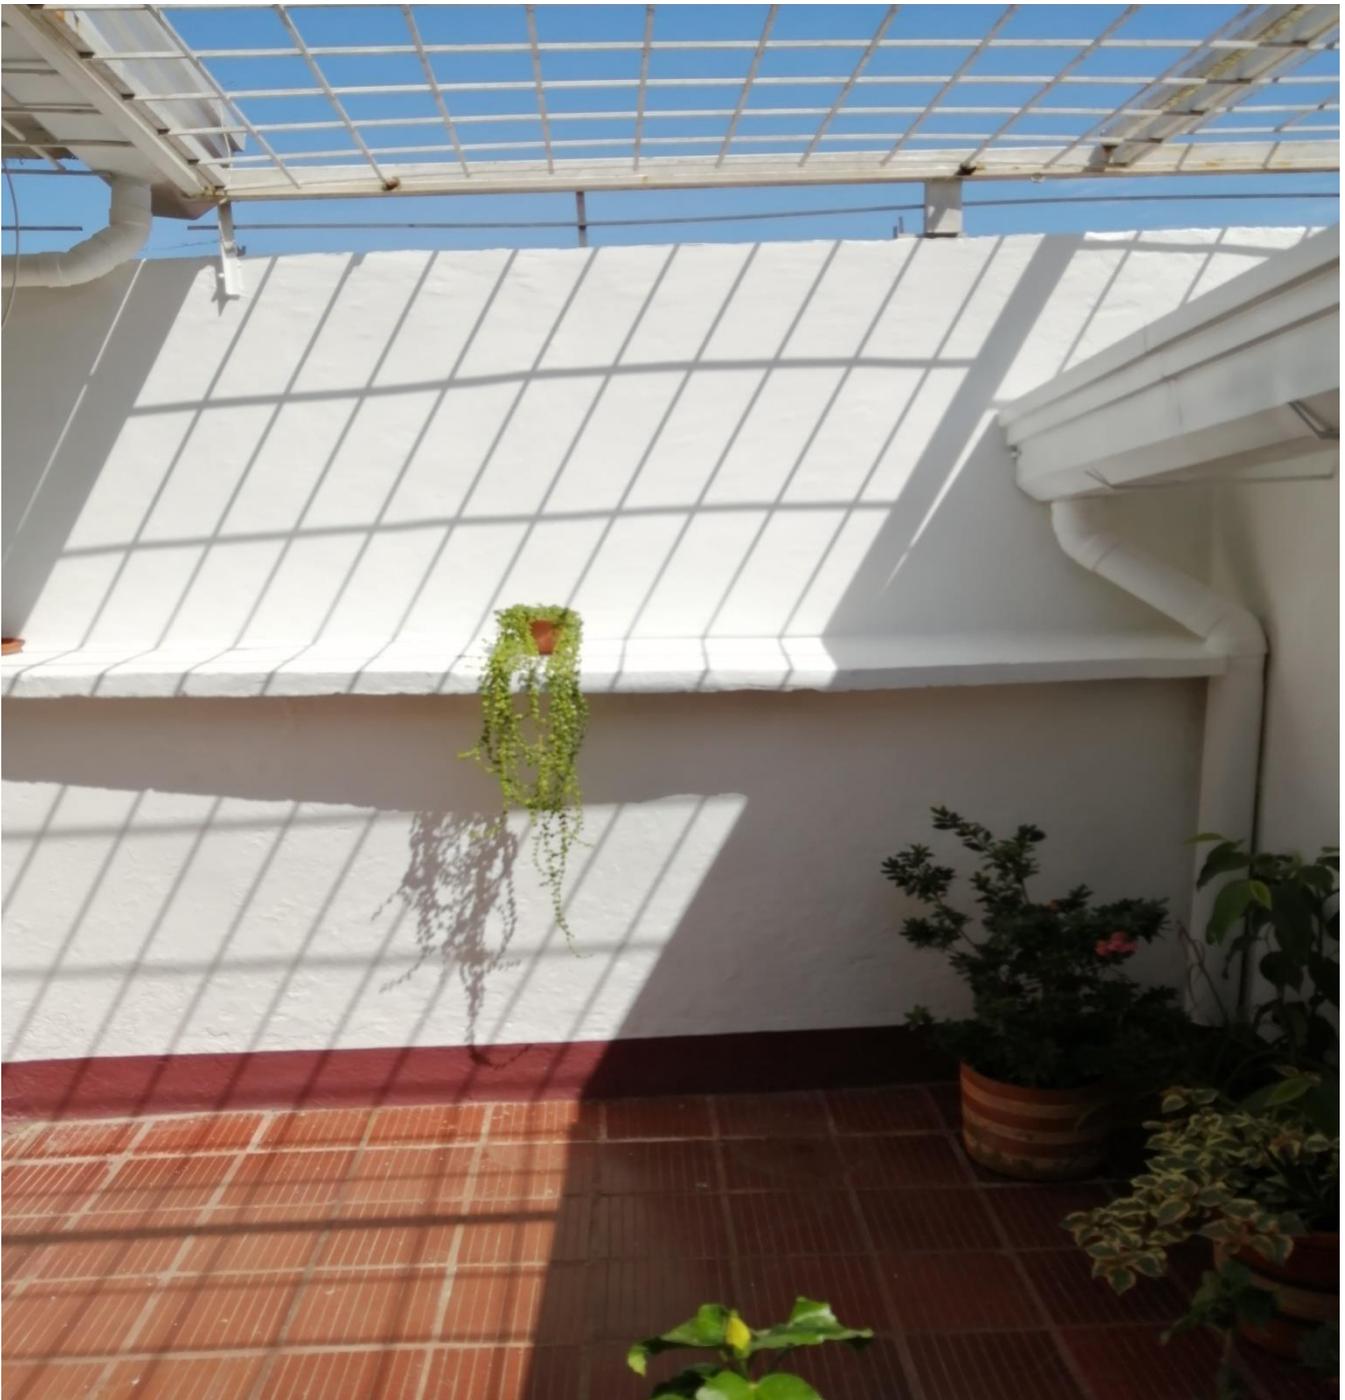
49. AL OCCIDENTE DE LA CASA #10-33 EXISTE PARED CON RELEX O RETALLO DE TAPIA PISADA, EN PATIO CENTRAL DE LA CASA #10-33.

LO CUAL DEMUESTRA LAS TÉCNICAS CONSTRUCTIVAS ANTIGUAS QUE HAY EN LAS PAREDES LINDERO DE LA CASA #10-33.

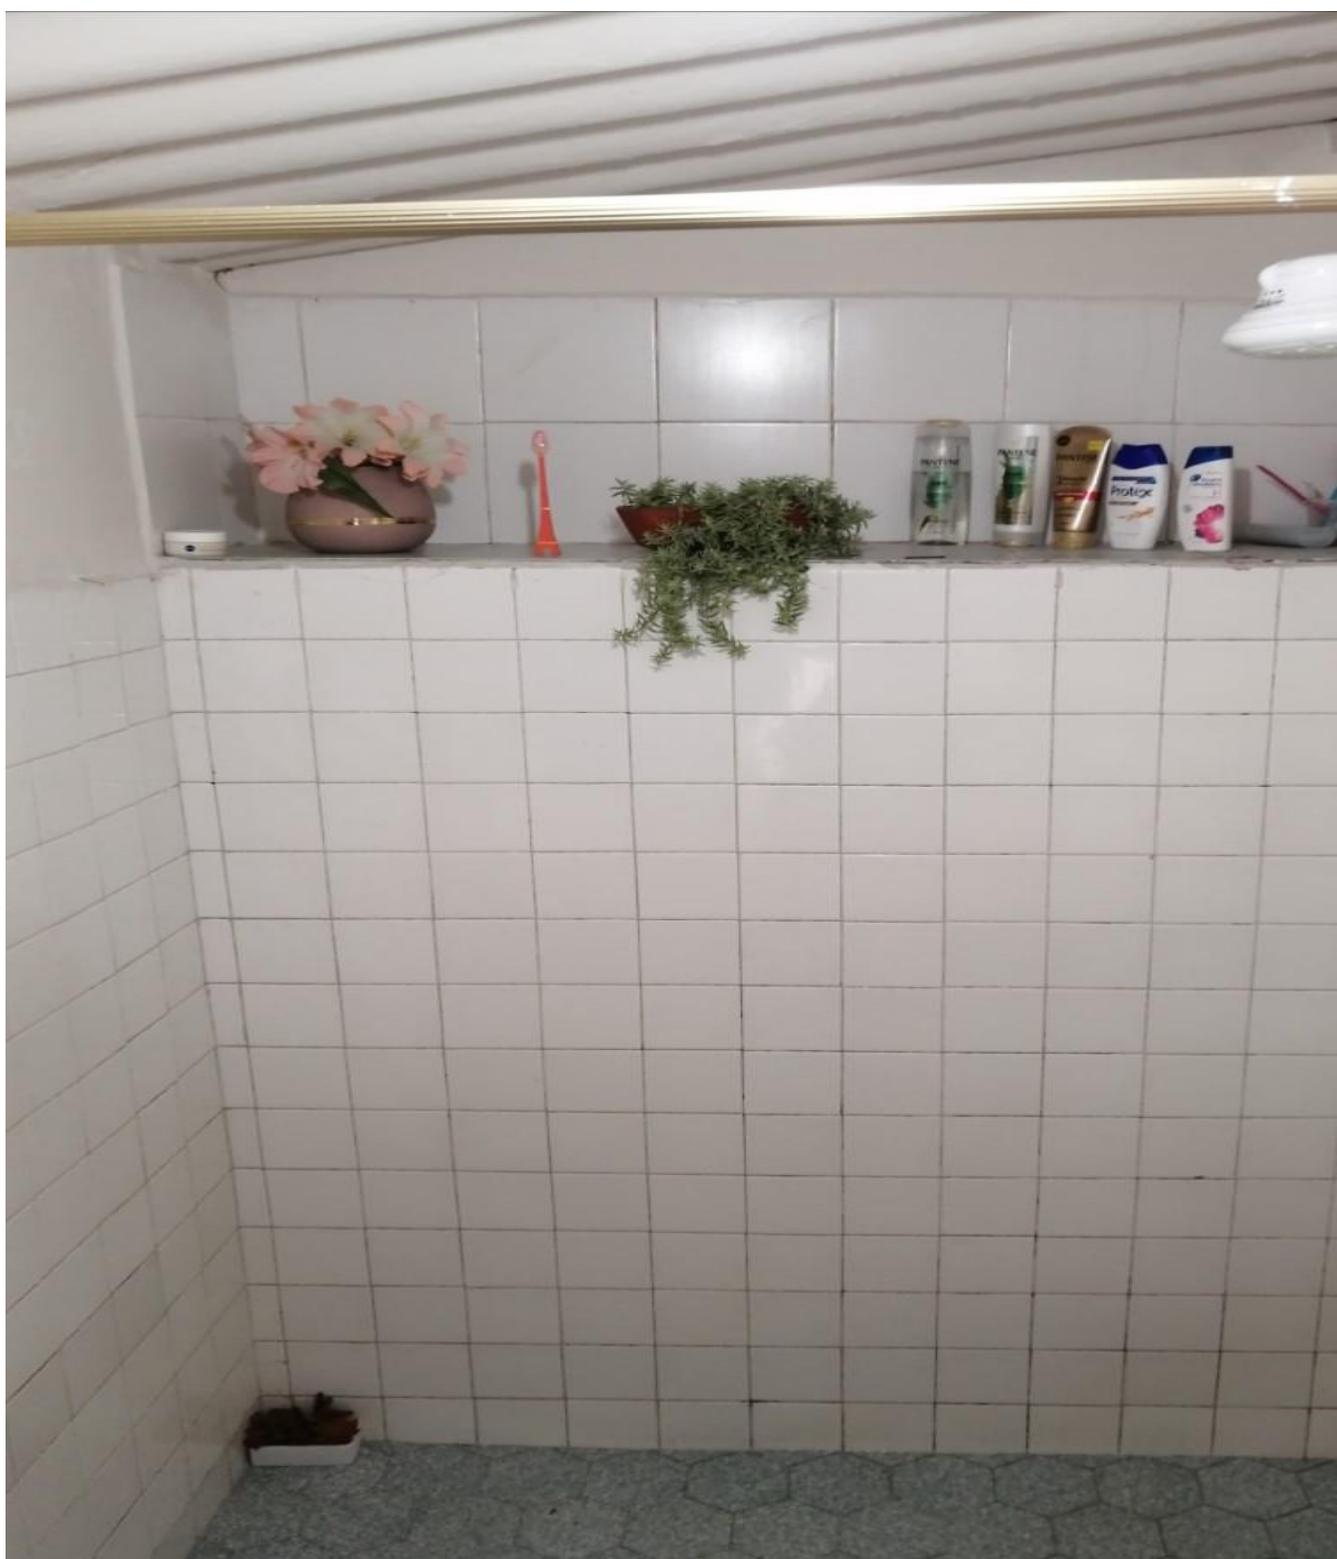
50. IGUALMENTE EN ESTE LUGAR EN LINDERO OCCIDENTE DE LA CASA #10-33 EXISTE PARED CON RELEX O RETALLO DE TAPIA PISADA, EN DE LA CASA #10-33.

LO CUAL DEMUESTRA LAS TÉCNICAS CONSTRUCTIVAS ANTIGUAS QUE HAY EN LAS PAREDES LINDERO DE LA CASA #10-33.
