AUTO DE SUSTANCIACIÓN
052663103001 -2018-00132-00

**INFORME DE ASPECTOS GEOLÓGICOS LOCALES Y
REGIONALES CON ÉNFASIS EN LA MINA DE ARCILLOLITA
ROLANDO DE SUMICOL Y PREDIOS DE LA SRA. LINA MARIA
BEDOYA YEPES**

**IVAN DARIO ARANGO CRUZ
INGENIERO GEÓLOGO
M.P. 05223-15480**

**MEDELLIN
FEBRERO 12 DE 2019**

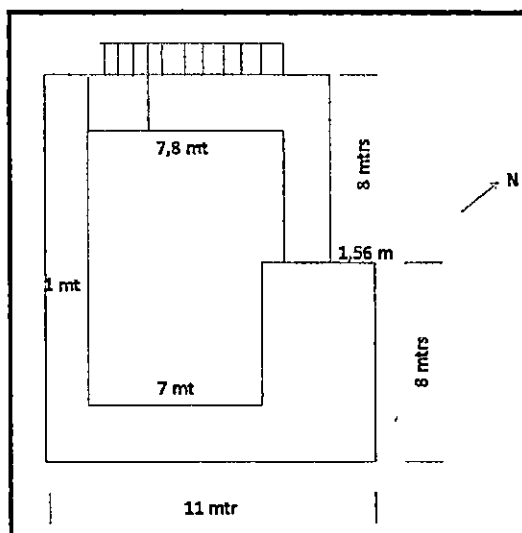
4.3. DEPENDENCIAS DEL INMUEBLE OBJETO DE LOS DAÑOS: predio de dos niveles, el primer piso cuenta con terraza, corredor externo que bordea los costados norte, sur y occidente, casa principal con dos entradas, sala-comedor, cocina, dos alcobas, baño completo, detrás de la casa o costado sur, se observa un lavadero y un muro de contención. Al costado occidental, se observa un baño social con inodoro, orinal y lavamanos. Por este mismo costado se observa unas escaleras externas que es el acceso al segundo piso, el cual cuenta con un corredor o balcón, con barandales en madera, y acceso a dos alcobas con entrada independiente, cuentan con closet y baño privado completo. Techo en tablilla y teja de barro. Piso en placa fácil.

El área del terreno mayormente afectado ocupa **163,52 m²**, la casa en el primer piso ocupa **78 m²** y en el segundo piso ocupa **40 m²** aproximadamente.
