Asunto	CONTESTACION DE DEMANDA
Radicado	2023-00018
Clase de Proceso	DECLARATIVO- VERBAL DE MAYOR CUANTIA DERESPONSABILIDAD CIVIL EXTRACONTRACTUAL

Demandantes	ROSALBINA ZARATE Y OTROS
Demandados	FABIAN ALFONSO MEDINA PEÑA Y JOSE LUISRODRIGUEZ ORTIZ

DESCRIPCIÓN DE DAÑOS

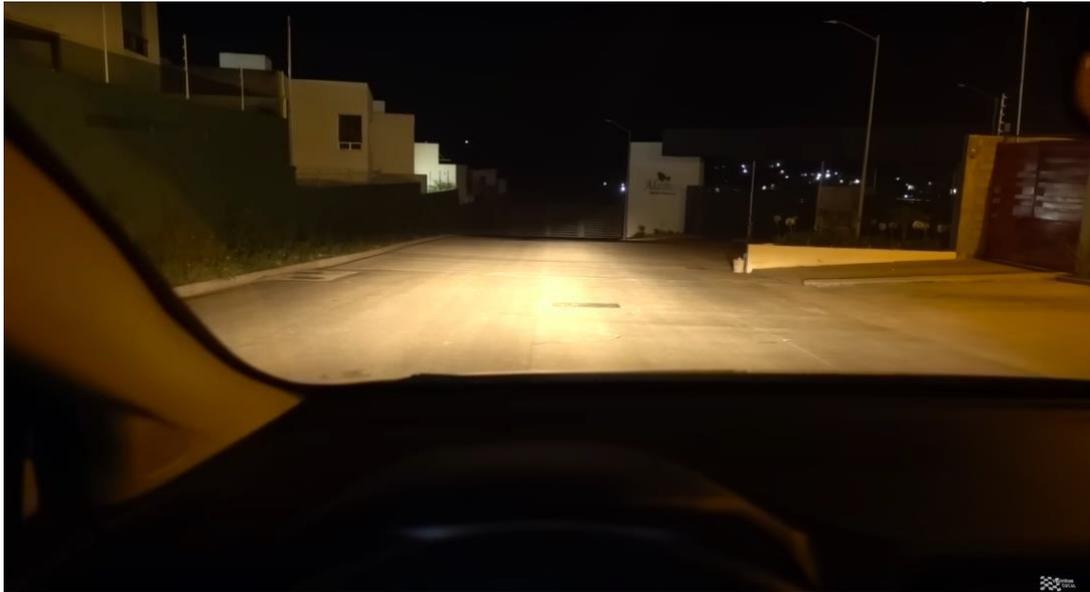
Campo visual en la conducción de noche

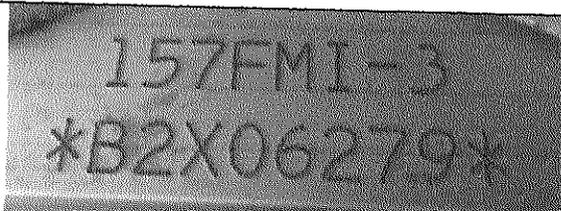
Imagen N° 29 PLANO MEDIO: En la imagen se observa el diseño y morfología del número de chasis, ubicado en la parte anterior del chasis costado derecho, se observa simétrico, congruente con el original de fábrica; solo en el estudio Técnico de Guarismos se establecerá su originalidad.

Imagen N° 30 PRIMER PLANO: El diseño y morfología de los códigos alfanuméricos de motor, ubicado en la parte anterior inferior del bloque, costado izquierdo; se observan simétricos congruentes con los originales de fábrica; solo en el estudio Técnico de Guarismos se establecerá su originalidad.
