INFORME RESULTADO DE INVESTIGACIÓN Y ANÁLISIS TÉCNICO DE ACCIDENTE DE TRÁNSITO

SEGUVIAL-INF-2023-012

Valledupar (Cesar), Abril 1 de 2023

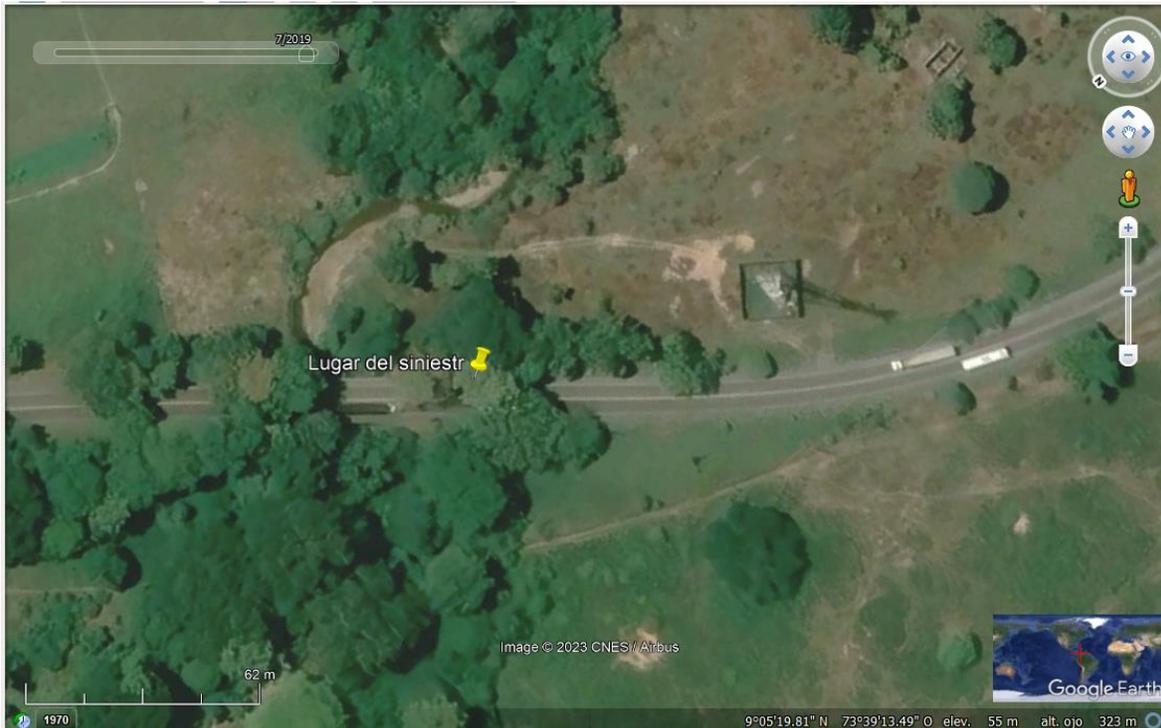
Imagen No. 1: Corresponde a una panorámica del lugar de los hechos desde una vista superior empleando la herramienta Google Earth, registrando las características geográficas y de diseño del lugar del siniestro para la fecha julio de 2019, ubicado en la vía La Mata- San Roque a la altura del Km. 56+500 jurisdicción del municipio de Curumani (Cesar), evidenciando que se trata de una vía nacional, con una calzada, doble sentido de circulación, tipo recta, con bermas, carpeta de rodado en buen estado.

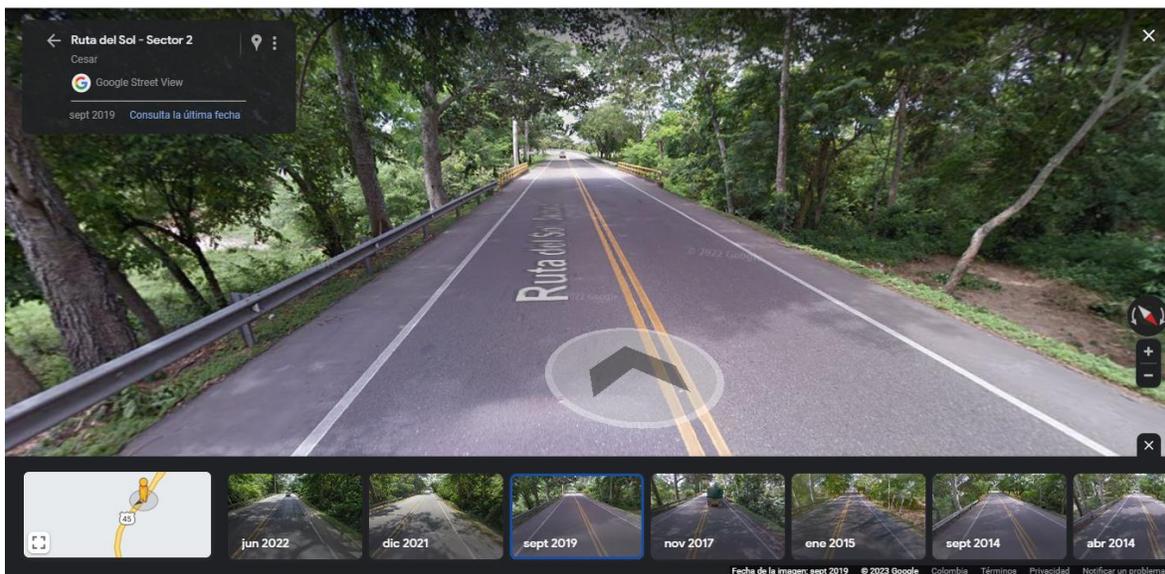
Imagen No. 2: Corresponde a una panorámica del lugar de los hechos desde una vista inferior empleando la aplicación Google Maps herramienta Street View, registrando las características geográficas y de diseño del lugar del siniestro para la fecha septiembre de 2019, ubicado en la vía La Mata- San Roque a la altura del Km. 56+500 jurisdicción del municipio de Curumani (Cesar), evidenciando que se trata de una vía nacional, con una calzada, doble sentido de circulación, tipo recta, con bermas; carpeta de rodado en buen estado, sobre puente, con defensas metálicas, señalización horizontal de doble línea central amarilla, línea de borde color blanca. Imagen en sentido San Roque hacia La Mata sentido en el cual se desplazaba el automóvil de placas

HVY-826.

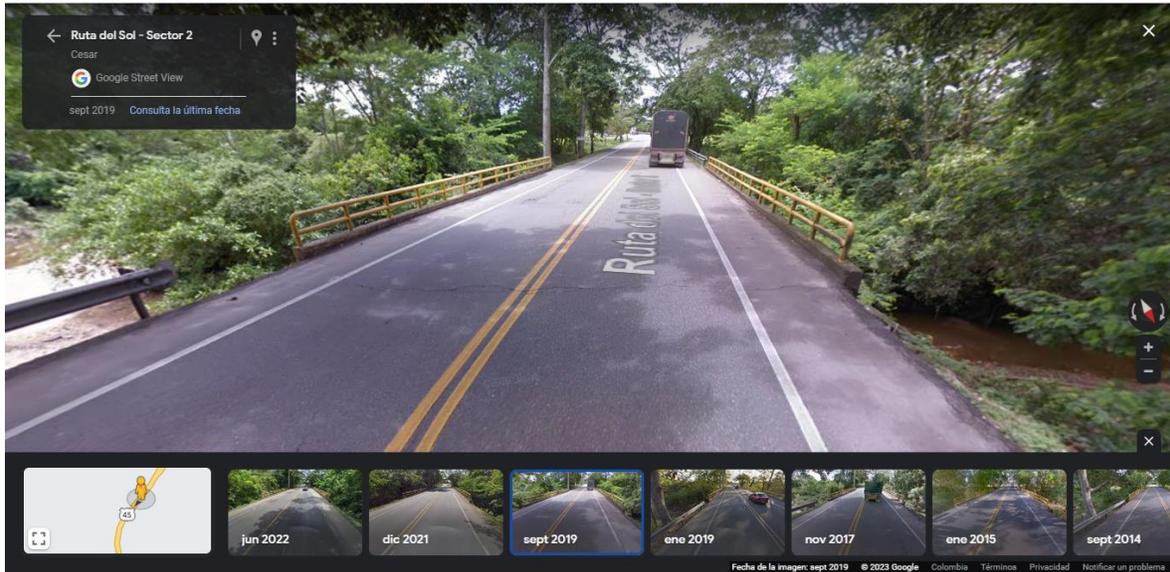
Imagen No. 3: Corresponde a una panorámica del lugar de los hechos desde una vista inferior empleando la aplicación Google Maps herramienta Street View, registrando las características geográficas y de diseño del lugar del siniestro para la fecha septiembre de 2019, ubicado en la vía La Mata- San Roque a la altura del Km. 56+500 jurisdicción del municipio de Curumani (Cesar), evidenciando que se trata de una vía nacional, con una calzada, doble sentido de circulación, tipo recta, con bermas; carpeta de rodado en buen estado, sobre puente, con defensas metálicas, señalización horizontal de doble línea central amarilla, línea de borde color blanca. Se ubica la baranda metálica del puente costado derecho contra el cual impacta el vehículo automóvil. Imagen en sentido San Roque hacia La Mata sentido en el cual se desplazaba el automóvil de placas HVY-826.

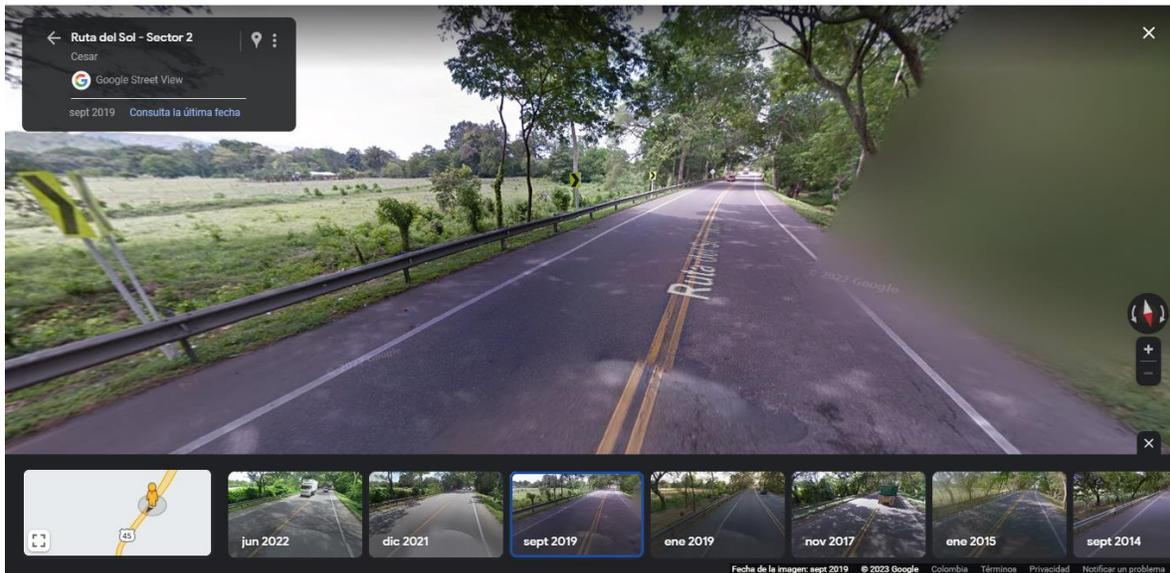
Imagen No. 4: Corresponde a una panorámica del lugar de los hechos desde una vista inferior empleando la aplicación Google Maps herramienta Street View, registrando las características geográficas y de diseño del lugar del siniestro para la fecha septiembre de 2019, ubicado en la vía La Mata- San Roque a la altura del Km. 56+500 jurisdicción del municipio de Curumani (Cesar), evidenciando que se trata de una vía nacional, con una calzada, doble sentido de circulación, tipo recta, con bermas; carpeta de rodado en buen estado, sobre puente, con defensas metálicas, señalización horizontal de doble línea central amarilla, línea de borde color blanca. Se ubica la curva que anticipa la zona donde se presentó la colisión. Imagen en sentido San Roque hacia La Mata sentido en el cual se desplazaba el automóvil de placas HVY-826.

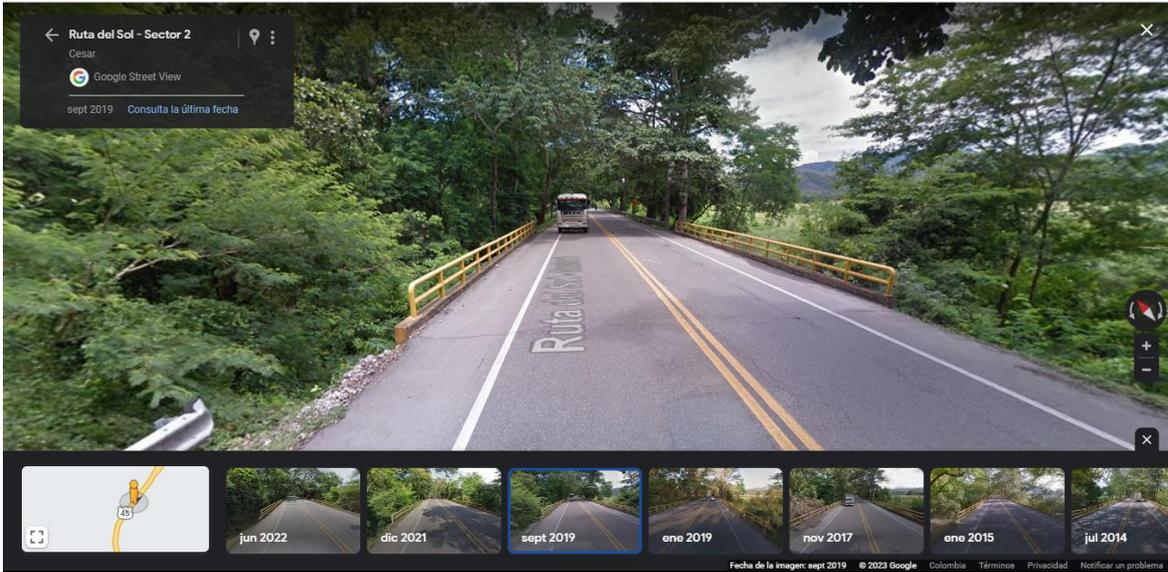
Imagen No. 5: Corresponde a una panorámica del lugar de los hechos desde una vista inferior empleando la aplicación Google Maps herramienta Street View, registrando las características geográficas y de diseño del lugar del siniestro para la fecha septiembre de 2019, ubicado en la vía La Mata- San Roque a la altura del Km. 56+500 jurisdicción del municipio de Curumani (Cesar), evidenciando que se trata de una vía nacional, con una calzada, doble sentido de circulación, tipo recta, con bermas, carpeta de rodado en buen estado, sobre puente, con defensas metálicas, señalización horizontal de doble línea central amarilla, línea de borde color blanca. Imagen en sentido La Mata- San Roque.

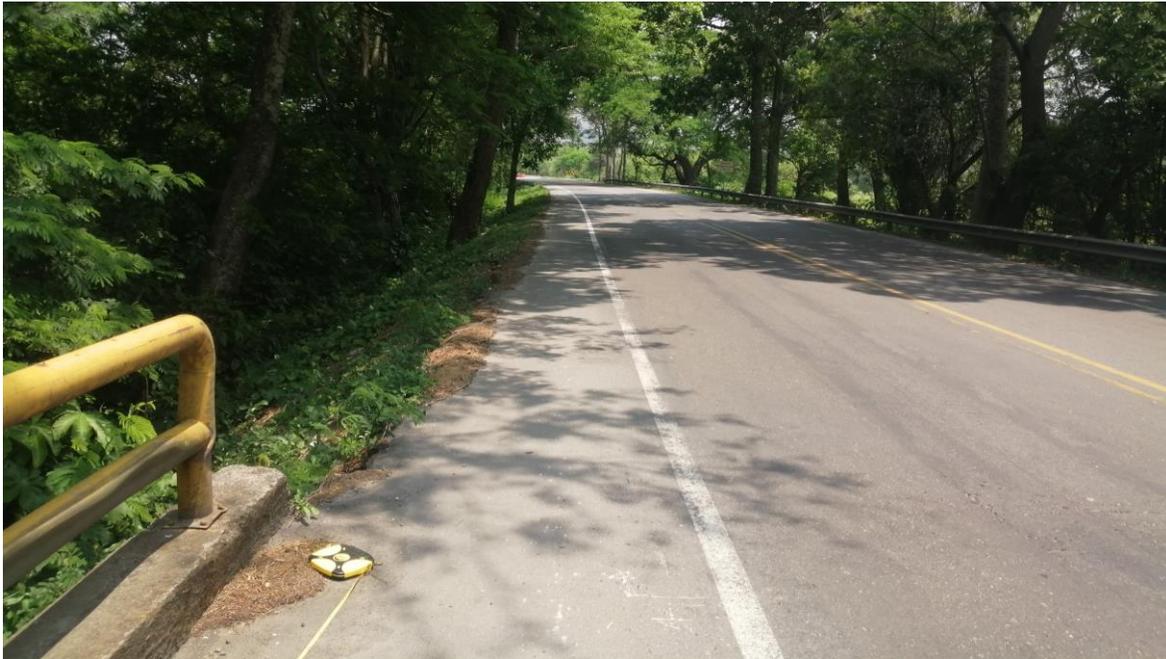
Fotografía No. 1: Corresponde a un plano medio del lugar de los hechos tomada da el día 28 de marzo de 2023, donde se fija la vía en sentido La Mata- San Roque a la altura del Km. 56+500 jurisdicción del municipio de Curumani (Cesar), indicando el vértice de la baranda metálica del puente color amarilla contra el cual colisiona el vehículo automóvil de placas HVY-826. La zona corresponde a un tramo de vía recta en medio de dos curvas, clasificación de nacional, con una calzada, doble sentido de circulación, con bermas, carpeta de rodado en buen estado, sobre puente, con defensas metálicas sobre el costado derecho, señalización horizontal de doble línea central amarilla, línea de borde color blanca, zona arborizada.

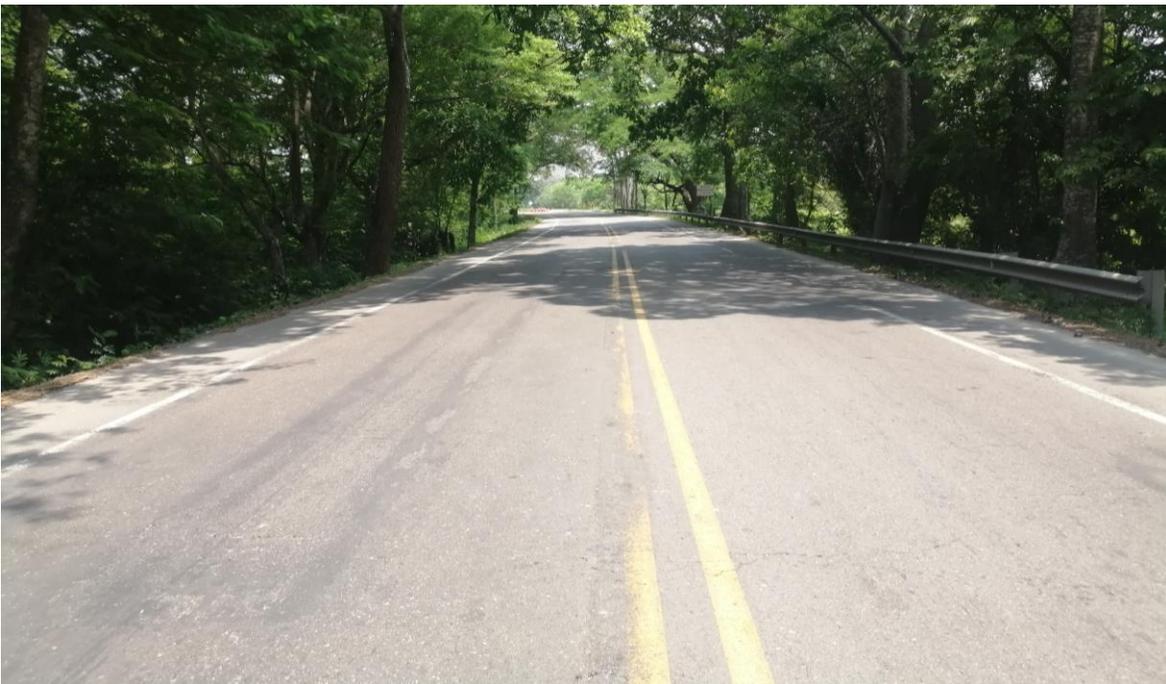
Fotografía No. 2: Corresponde a un plano medio del lugar de los hechos tomada da el día 28 de marzo de 2023, donde se fija la vía en sentido La Mata- San Roque a la altura del Km. 56+500 jurisdicción del municipio de Curumani (Cesar). La zona corresponde a un tramo de vía recta en medio de dos curvas, clasificación de nacional, con una calzada, doble sentido de circulación, con bermas, carpeta de rodado en buen estado,

sobre puente, con defensas metálicas sobre el costado derecho, señalización horizontal de doble línea central amarilla, línea de borde color blanca, zona arborizada.

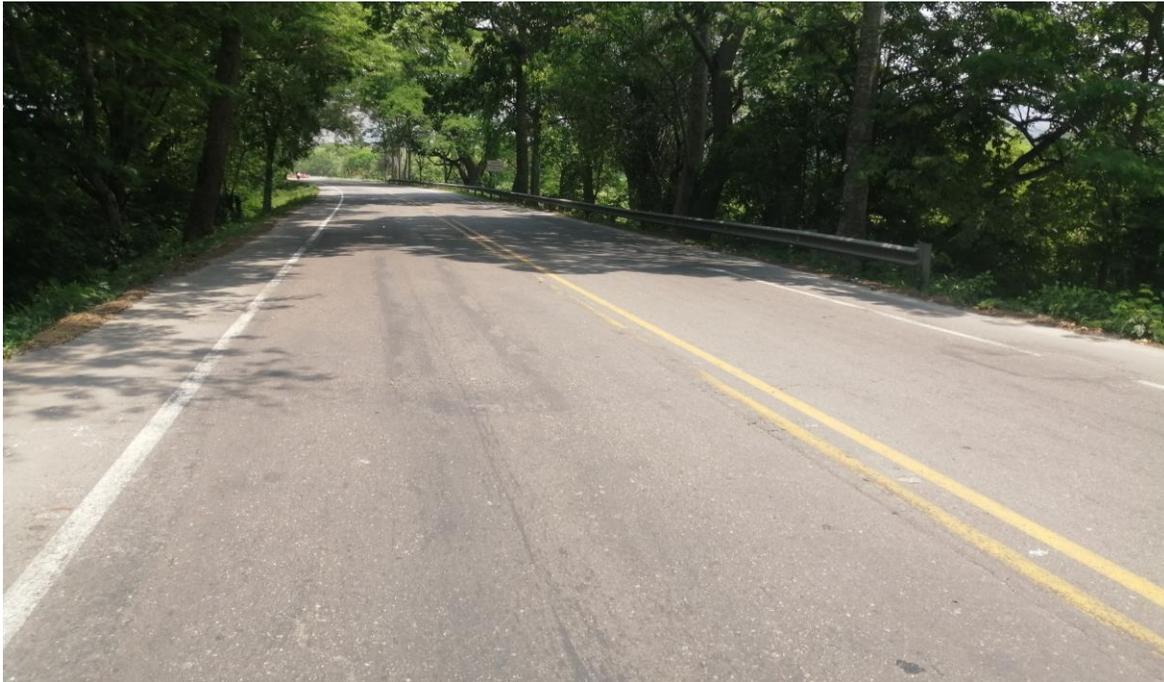
Fotografía No. 3: Corresponde a un plano medio del lugar de los hechos tomada da el día 28 de marzo de 2023, donde se fija la vía en sentido La Mata- San Roque a la altura del Km. 56+500 jurisdicción del municipio de Curumani (Cesar). La zona corresponde a un tramo de vía recta en medio de dos curvas, clasificación de nacional, con una calzada, doble sentido de circulación, con bermas, carpeta de rodado en buen estado, sobre puente, con defensas metálicas sobre el costado derecho, señalización horizontal de doble línea central amarilla, línea de borde color blanca, zona arborizada. Se observa la curva de la cual sale el vehículo automóvil de placas HVY-826 antes de colisionar contra la baranda del puente.

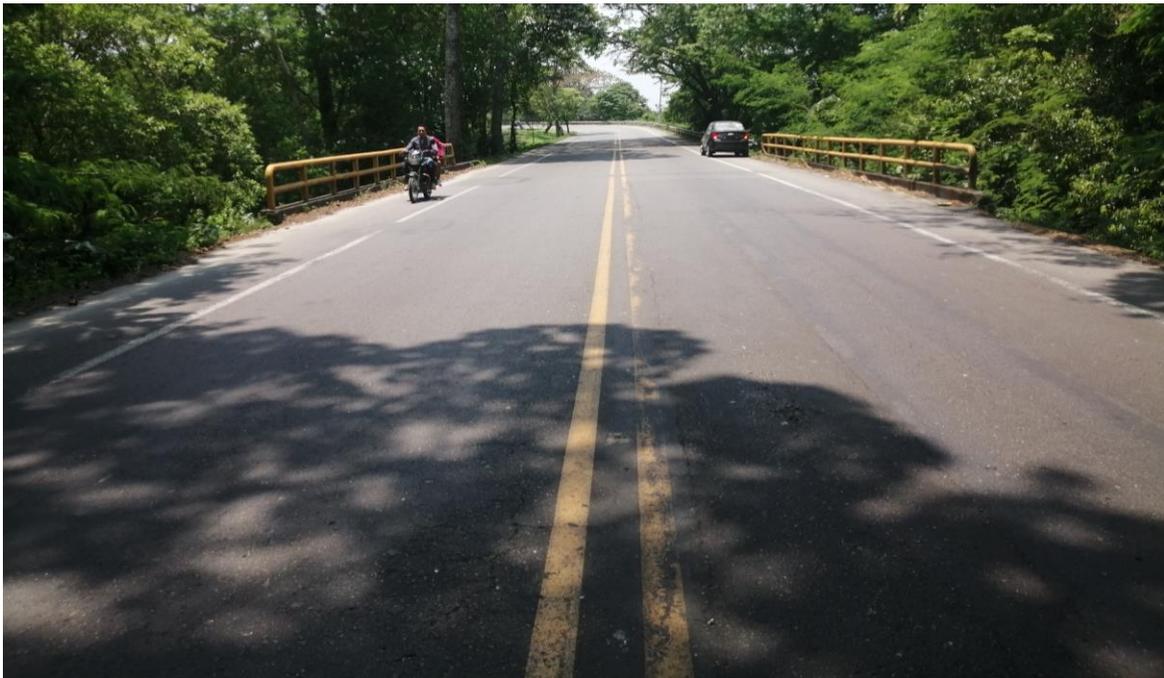
Fotografía No. 4: Corresponde a un plano medio del lugar de los hechos tomada da el día 28 de marzo de 2023, donde se fija la vía en sentido San Roque- La Mata a la altura del Km. 56+500 jurisdicción del municipio de Curumani (Cesar). La zona corresponde a un tramo de vía recta en medio de dos curvas, clasificación de

nacional, con una calzada, doble sentido de circulación, con bermas, carpeta de rodado en buen estado, sobre puente, con defensas metálicas sobre el costado izquierdo, señalización horizontal de doble línea central amarilla, línea de borde color blanca, zona arborizada. En este sentido se desplazaba el vehículo automóvil de placas HVY-826 antes de colisionar contra la baranda del puente del costado derecho.

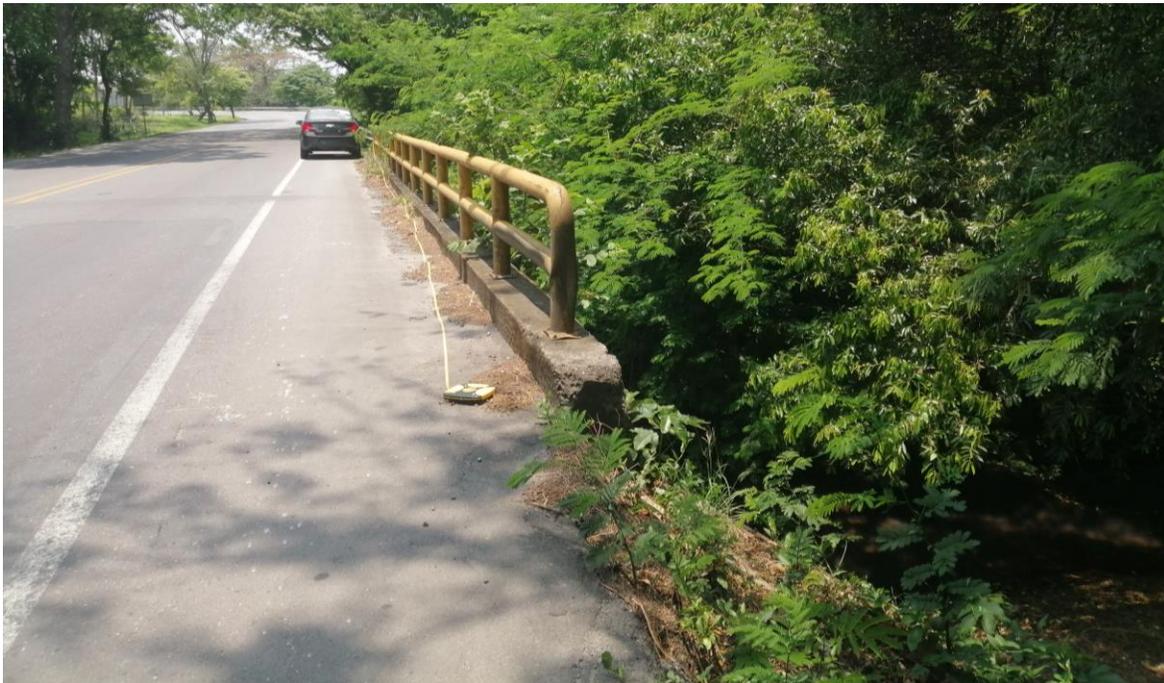
Fotografía No. 5: Corresponde a un plano medio del lugar de los hechos tomada da el día 28 de marzo de 2023, donde se fija la vía en sentido San Roque- La Mata a la altura del Km. 56+500 jurisdicción del municipio de Curumani (Cesar). La zona corresponde a un tramo de vía recta en medio de dos curvas, clasificación de nacional, con una calzada, doble sentido de circulación, con bermas, carpeta de rodado en buen estado, sobre puente, con defensas metálicas sobre el costado izquierdo, señalización horizontal de doble línea central amarilla, línea de borde color blanca, zona arborizada. En este sentido se desplazaba el vehículo automóvil de placas HVY-826 antes de colisionar contra la baranda del puente del costado derecho.

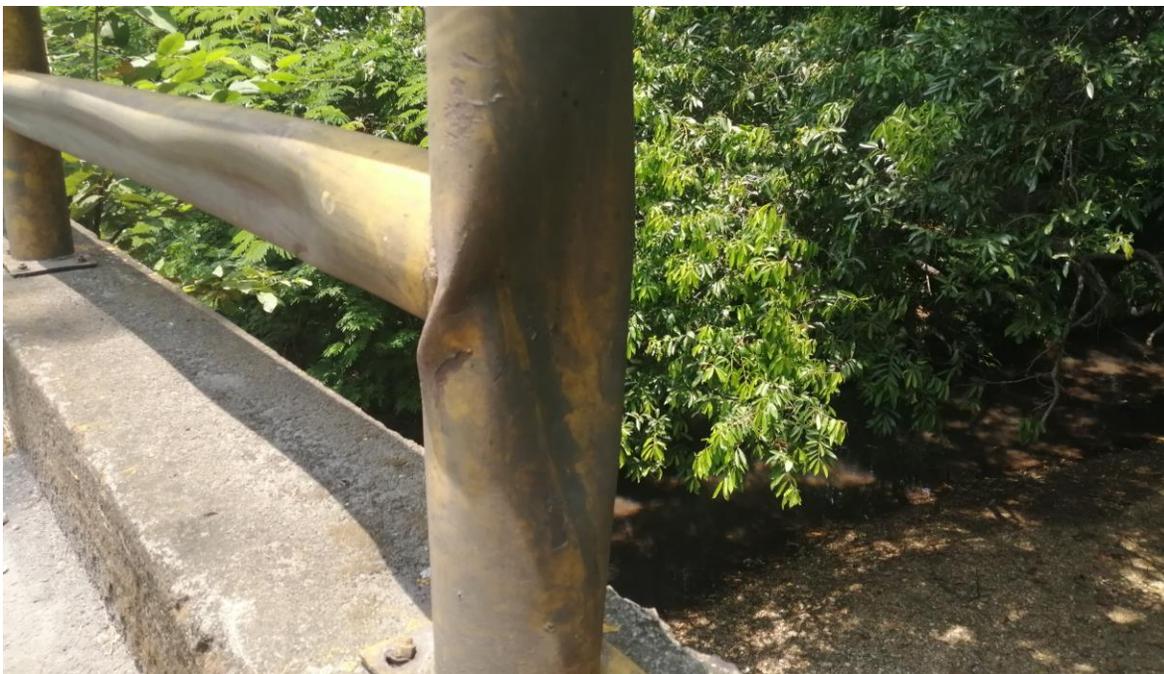
Fotografía No. 6: Corresponde a un plano medio del lugar de los hechos tomada da el día 28 de marzo de 2023, donde se fija la vía en sentido San Roque- La Mata a la altura del Km. 56+500 jurisdicción del municipio de Curumani (Cesar). En este sentido se desplazaba el vehículo automóvil de placas HVY-826. Se observa la baranda del puente del costado derecho y la deformación que al parecer corresponde a la producida para el día de los hechos.

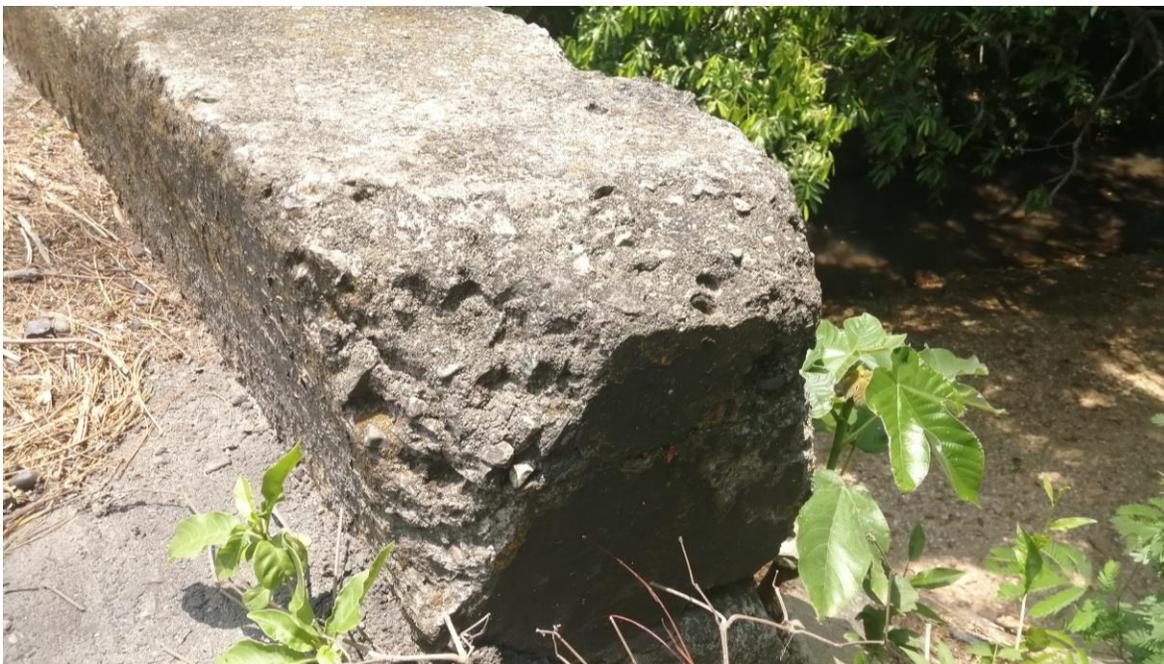
Fotografía No. 7: Corresponde a un plano medio del lugar de los hechos tomada da el día 28 de marzo de 2023, donde se fija la vía en sentido San Roque- La Mata a la altura del Km. 56+500 jurisdicción del municipio de Curumani (Cesar). En este sentido se desplazaba el vehículo automóvil de placas HVY-826. Se observa la biga sobre la cual reposa la baranda del puente del costado derecho la cual también presenta daños que al parecer corresponde a la producida para el día de los hechos.

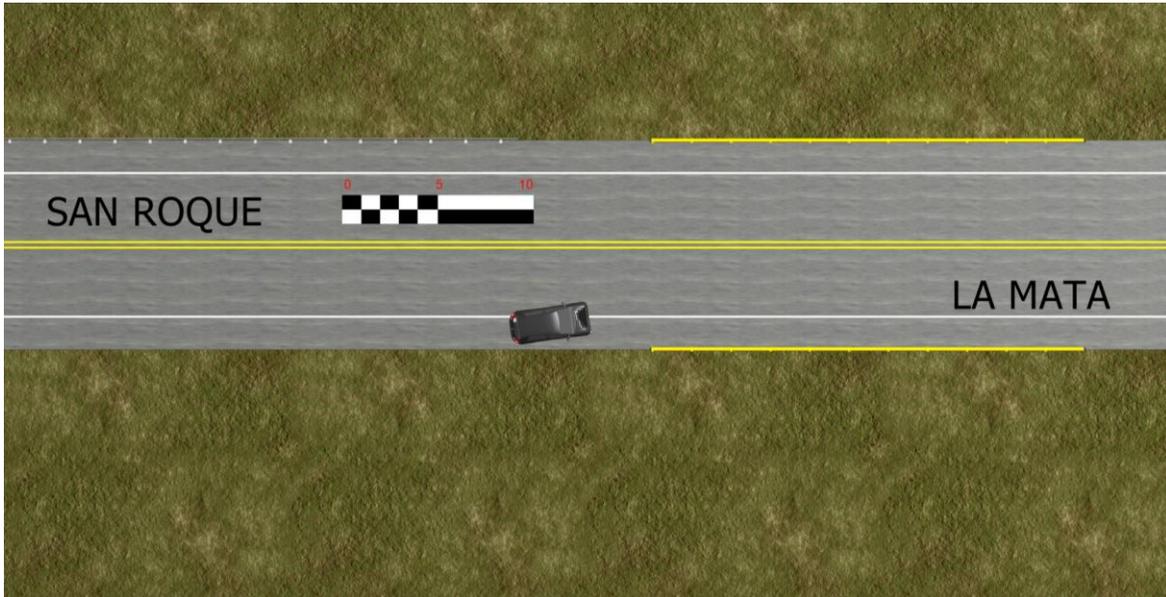
Imagen 9: Corresponde al bosquejo topografico en acercamiento, llevado a plano a escala en el Software Trimble Forensics Riveal, donde se ubica el vehículo automovil de placas HVY-826 en su posición relativa con los elementos acotados en el bosquejo topográfico, para lo cual se toma de punto de referencia el vertice final de la baranda del puente ubicada sobre el costado derecho en sentido La Mata- San Roque. En el bosquejo se acota la posición en la cual es hallado el vehículo automóvil luego del impacto, según las medidas aportadas por la autoridad de tránsito en el bosquejo y fijaciones fotográficas realizadas, todas referenciadas con la seguridad activa y pasiva de la vía, así como con el diseño.

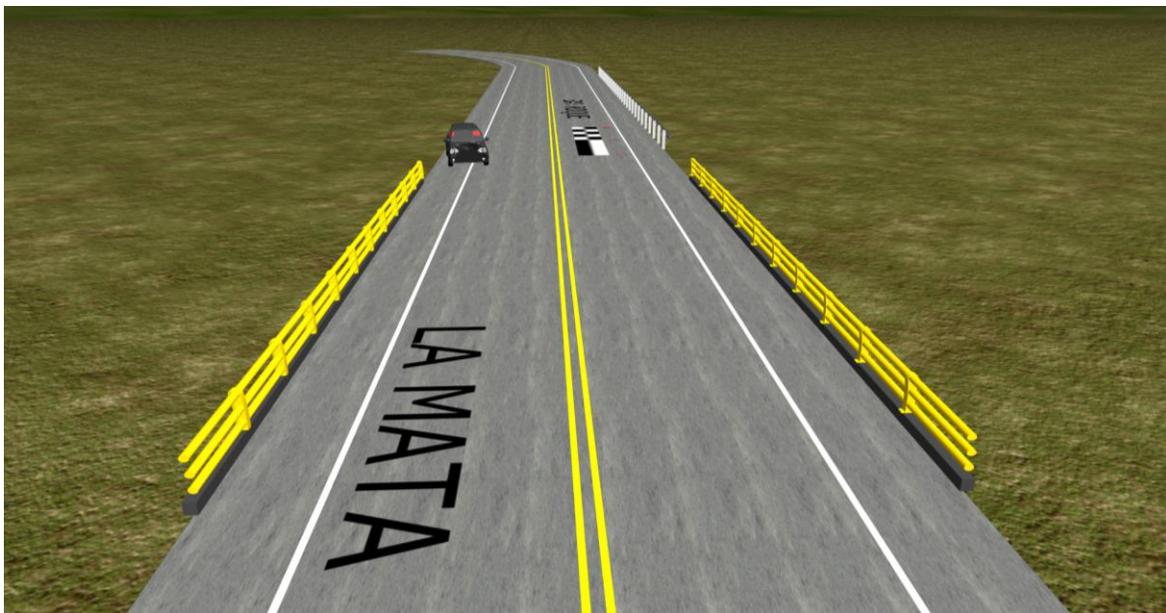
Imagen 10: Corresponde al bosquejo topografico en acercamiento, llevado a plano a escala en el Software Trimble Forensics Riveal en una vista 3D, donde se ubica el vehículo automovil de placas HVY-826 en su posición relativa con los elementos acotados en el bosquejo topográfico, para lo cual se toma de punto de

referencia el vertice final de la baranda del puente ubicada sobre el costado derecho en sentido La Mata- San Roque. En el bosquejo se acota la posición en la cual es hallado el vehículo automóvil luego del impacto, según las medidas aportadas por la autoridad de tránsito en el bosquejo y fijaciones fotográficas realizadas, todas referenciadas con la seguridad activa y pasiva de la vía, así como con el diseño. Imagen en sentido La Mata- San Roque.

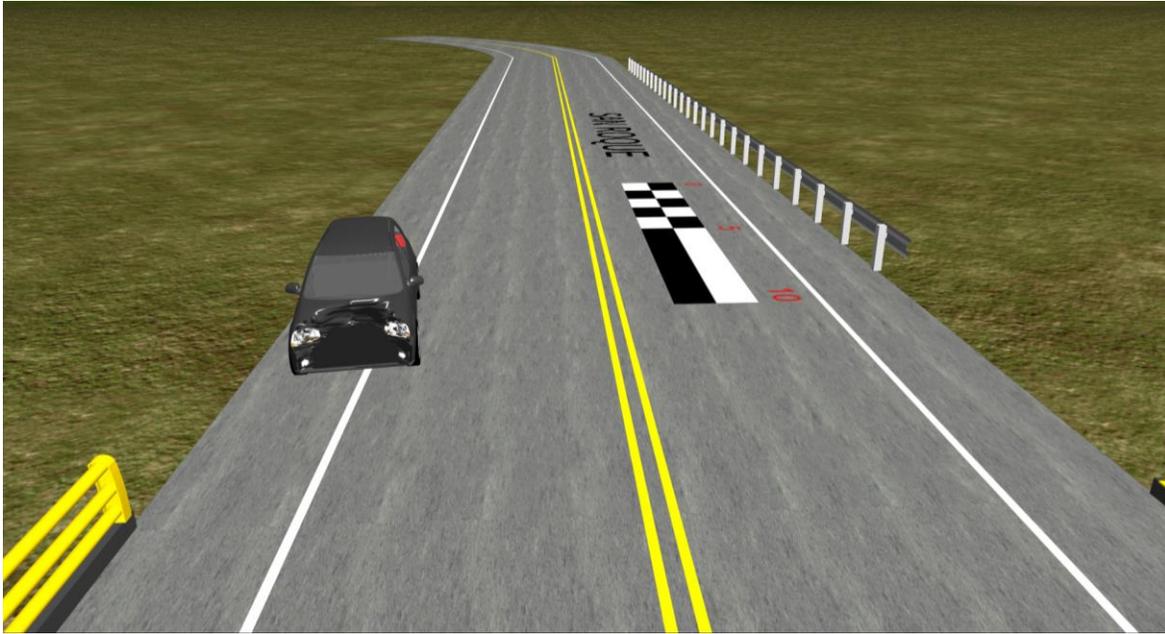
Imagen 11: Corresponde al bosquejo topografico en acercamiento, llevado a plano a escala en el Software Trimble Forensics Riveal en una vista 3D, donde se ubica el vehículo automovil de placas HVY-826 en su posición relativa con los elementos acotados en el bosquejo topográfico, para lo cual se toma de punto de referencia el vertice final de la baranda del puente ubicada sobre el costado derecho en sentido La Mata- San Roque. En el bosquejo se acota la posición en la cual es hallado el vehículo automóvil luego del impacto, según las medidas aportadas por la autoridad de tránsito en el bosquejo y fijaciones fotográficas realizadas, todas referenciadas con la seguridad activa y pasiva de la vía, así como con el diseño. Imagen en sentido La Mata- San Roque.

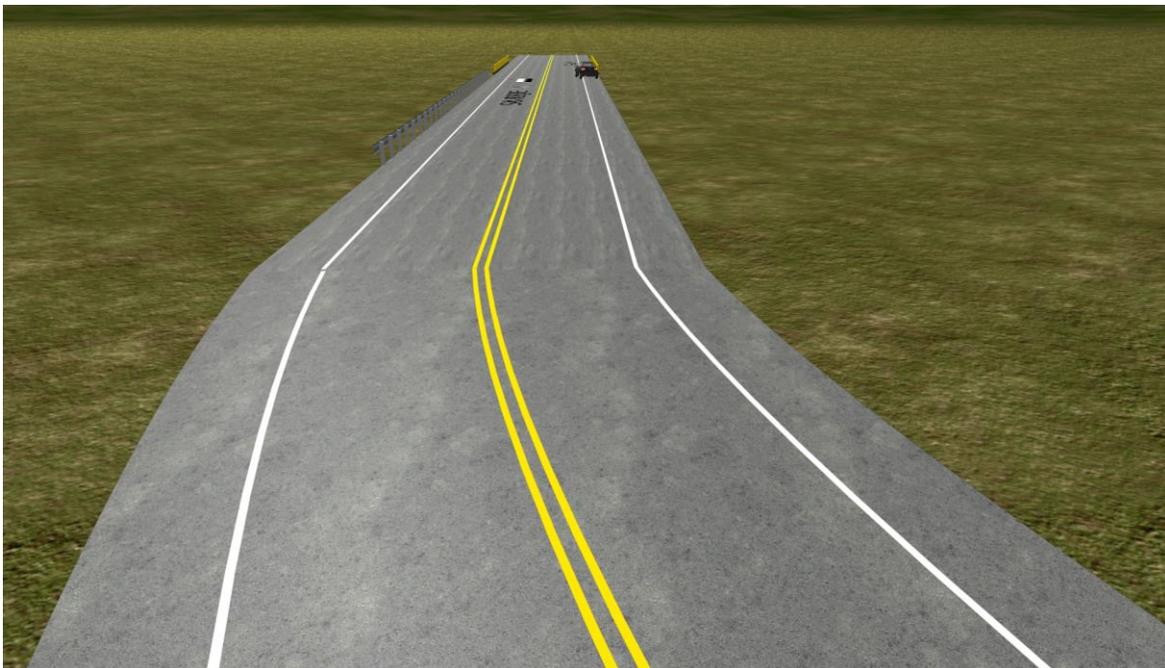
Imagen 12: Corresponde al bosquejo topografico en acercamiento, llevado a plano a escala en el Software Trimble Forensics Riveal en una vista 3D, donde se ubica el vehículo automovil de placas HVY-826 en su posición relativa con los elementos acotados en el bosquejo topográfico, para lo cual se toma de punto de referencia el vertice final de la baranda del puente ubicada sobre el costado derecho en sentido La Mata- San Roque. En el bosquejo se acota la posición en la cual es hallado el vehículo automóvil luego del impacto, según las medidas aportadas por la autoridad de tránsito en el bosquejo y fijaciones fotográficas realizadas, todas referenciadas con la seguridad activa y pasiva de la vía, así como con el diseño. Imagen en sentido San Roque- La Mata, en este sentido se desplazaba el vehículo automóvil.

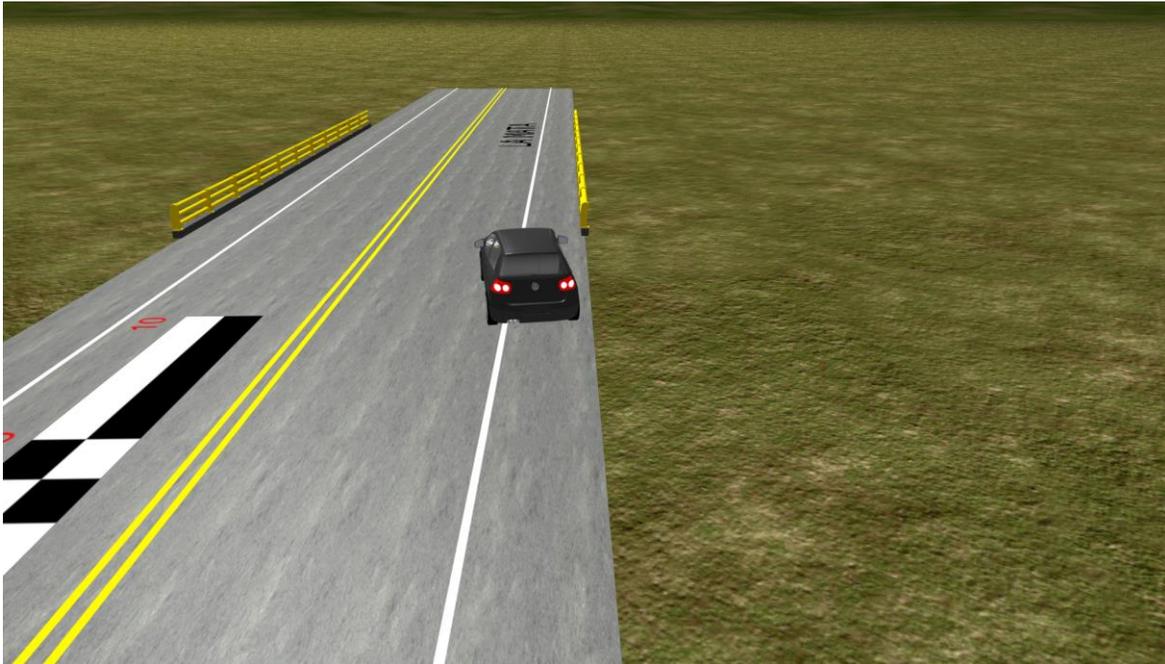
Imagen 13: Corresponde al bosquejo topografico en acercamiento, llevado a plano a escala en el Software Trimble Forensics Riveal en una vista 3D, donde se ubica el vehículo automovil de placas HVY-826 en su posición relativa con los elementos acotados en el bosquejo topográfico, para lo cual se toma de punto de referencia el vertice final de la baranda del puente ubicada sobre el costado derecho en sentido La Mata- San Roque. En el bosquejo se acota la posición en la cual es hallado el vehículo automóvil luego del impacto, según las medidas aportadas por la autoridad de tránsito en el bosquejo y fijaciones fotográficas realizadas, todas referenciadas con la seguridad activa y pasiva de la vía, así como con el diseño. Imagen en sentido San Roque- La Mata, en este sentido se desplazaba el vehículo automóvil.

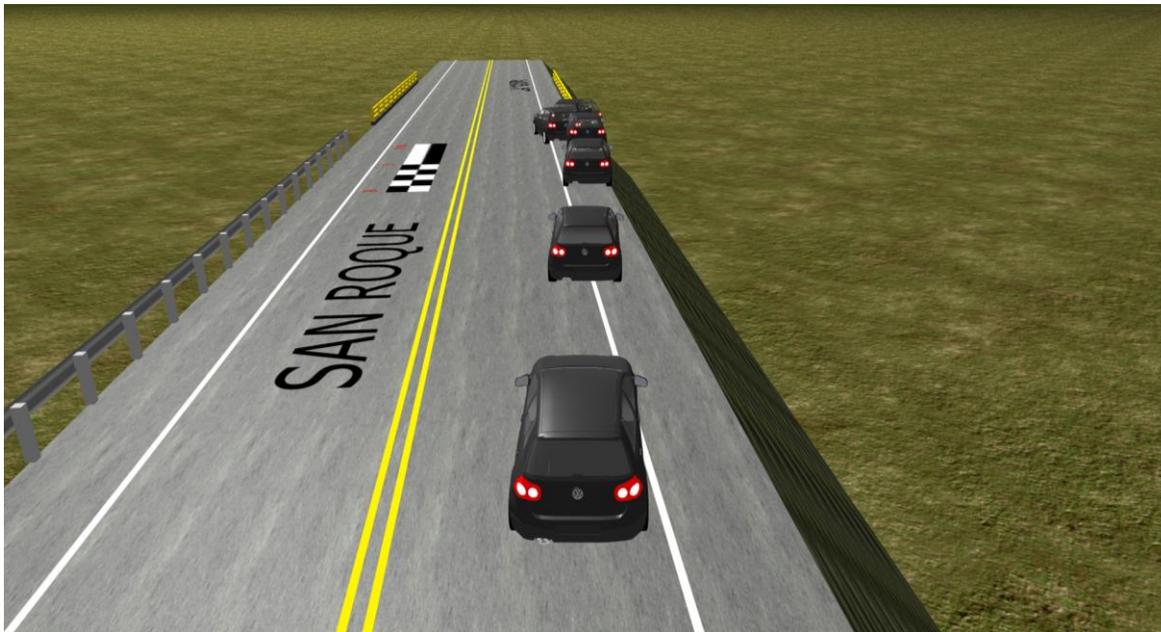
Imagen No. 19: Imagen corresponde al desplazamiento en sentido San Roque hacia La Mata que realiza antes, durante y después de la colisión el vehículo automóvil de placas HVY-826, donde el automotor se sale del carril derecho hacia el costado derecho, ingresando a la berma, retornando la dirección hacia el carril derecho impactando en dicha maniobra contra la baranda metálica del puente, posteriormente la parte posterior realiza un giro hacia el costado izquierdo en sentido de las manecillas del reloj. El automóvil queda adherido al puente y es removido hacia atrás por personas para socorrer a las víctimas.

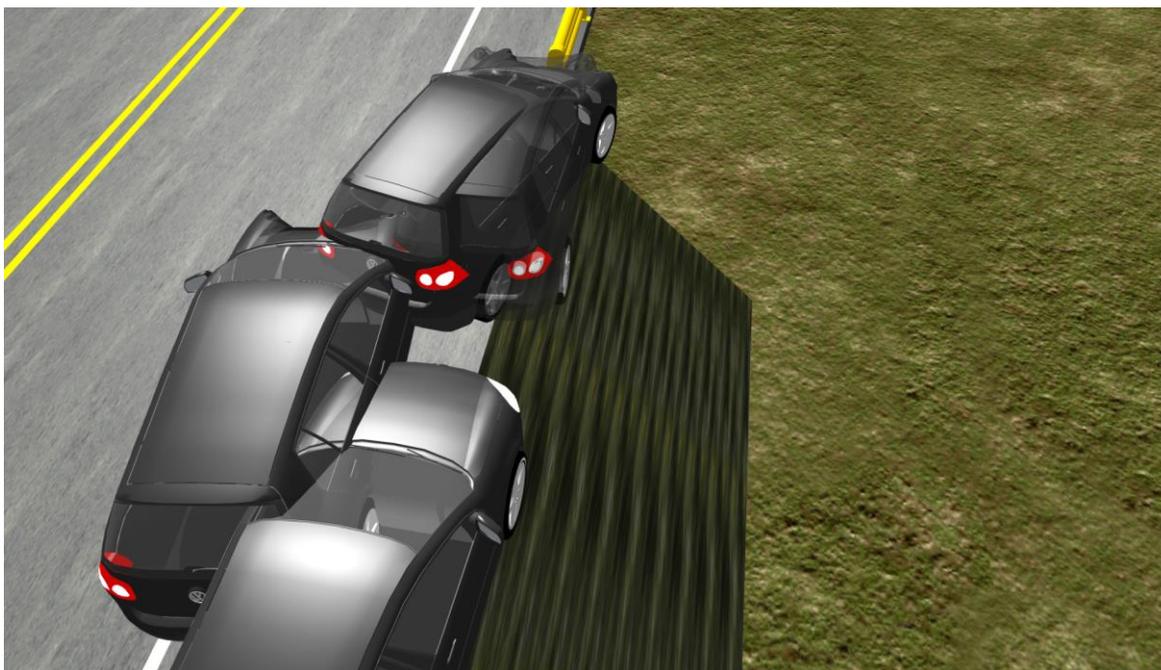
Imagen No. 20: Imagen corresponde al desplazamiento en sentido San Roque hacia La Mata que realiza antes, durante y después de la colisión el vehículo automóvil de placas HVY-826, donde el automotor intenta retornar la dirección hacia el carril derecho impactando en dicha maniobra contra la baranda metálica del

puente, posteriormente la parte posterior realiza un giro hacia el costado izquierdo en sentido de las manecillas del reloj. El automóvil queda adherido al puente y es removido hacia atrás por personas para socorrer a las víctimas.

6.2.3. La dirección del vehículo al momento de impactar contra la baranda pudo obedecer a una maniobra ejercida por el conductor para retornar al carril, lo que infiere que el conductor se encontraba activo.

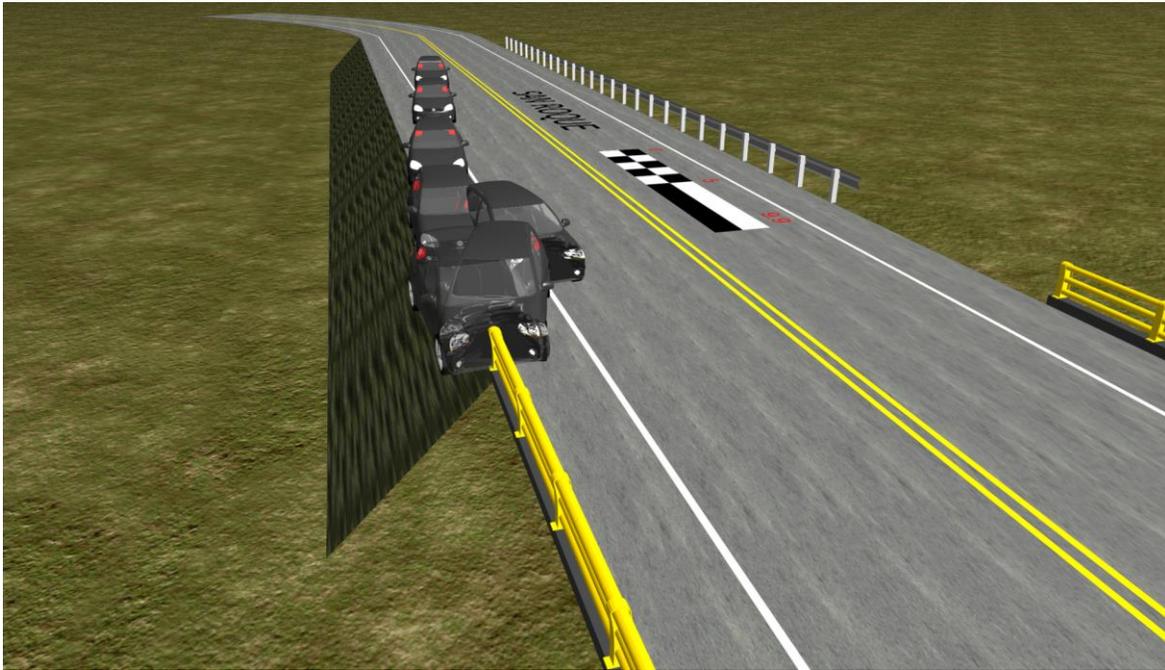
Imagen No. 21: Imagen corresponde al desplazamiento en sentido San Roque hacia La Mata que realiza antes, durante y después de la colisión el vehículo automóvil de placas HVY-826, donde el automotor se sale del carril derecho hacia el costado derecho, ingresando a la berma, retornando la dirección hacia el carril derecho impactando en dicha maniobra contra la baranda metálica del puente, posteriormente la parte posterior realiza un giro hacia el costado izquierdo en sentido de las manecillas del reloj. El automóvil queda adherido al puente y es removido hacia atrás por personas para socorrer a las víctimas.
