**Referencia Proceso Verbal de Responsabilidad Civil
Demandante Dora Lice Garcia Peñaralda y Otros.
Demandado Gustavo González Fajardo, Coodetrans Palmira
Rad: 76-520-31-03-002-2020-00065-00**

- Memorial e Informe Técnico de Investigación y análisis de accidentes de Tránsito INAT-2 Caso No. 202203634 expedido por Organización técnica de investigaciones y criminalística OTIC SAS (72 Folios).

INAT-2

CASO No. 202203634

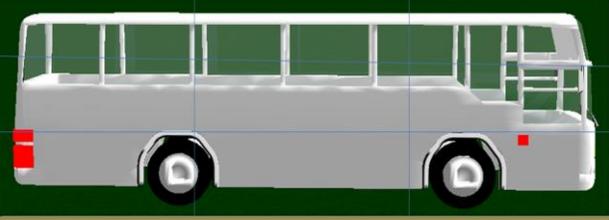
COSTADO LATERAL IZQUIERDO: tercio medio e inferior anterior.

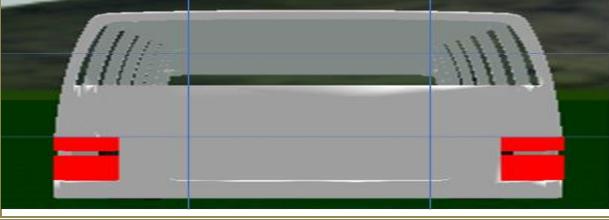
ZONA ANTERIOR: tercio medio e inferior lateral izquierdo.

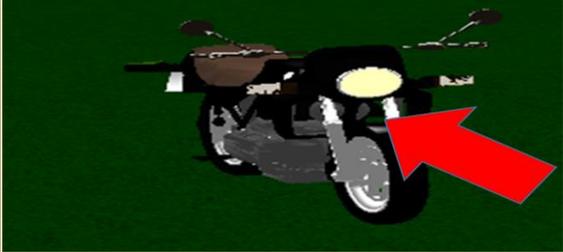
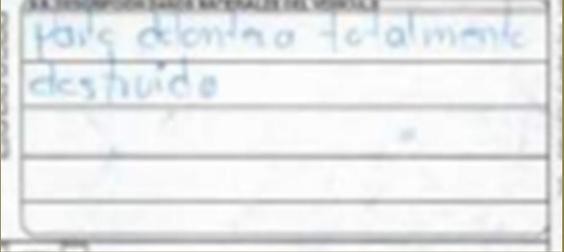
IMAGEN No.13	IMAGEN No.14

<p>En esta imagen en 3D, se ubica con la flecha de color rojo, la dirección principal de la fuerza de impacto (PDOF), a través del centro de gravedad del daño registrado en la inspección realizada al vehículo No.2.</p>	<p>En esta imagen tomada del informe de accidentes de tránsito, se describen los daños que presentó el vehículo No.2.</p>

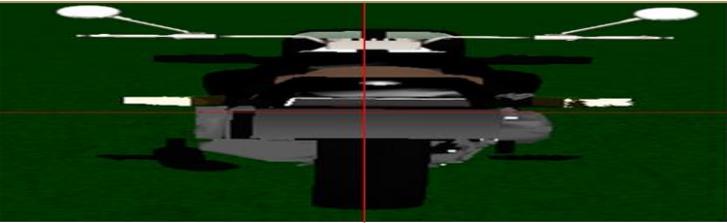
ZONA ANTERIOR. Daño total.

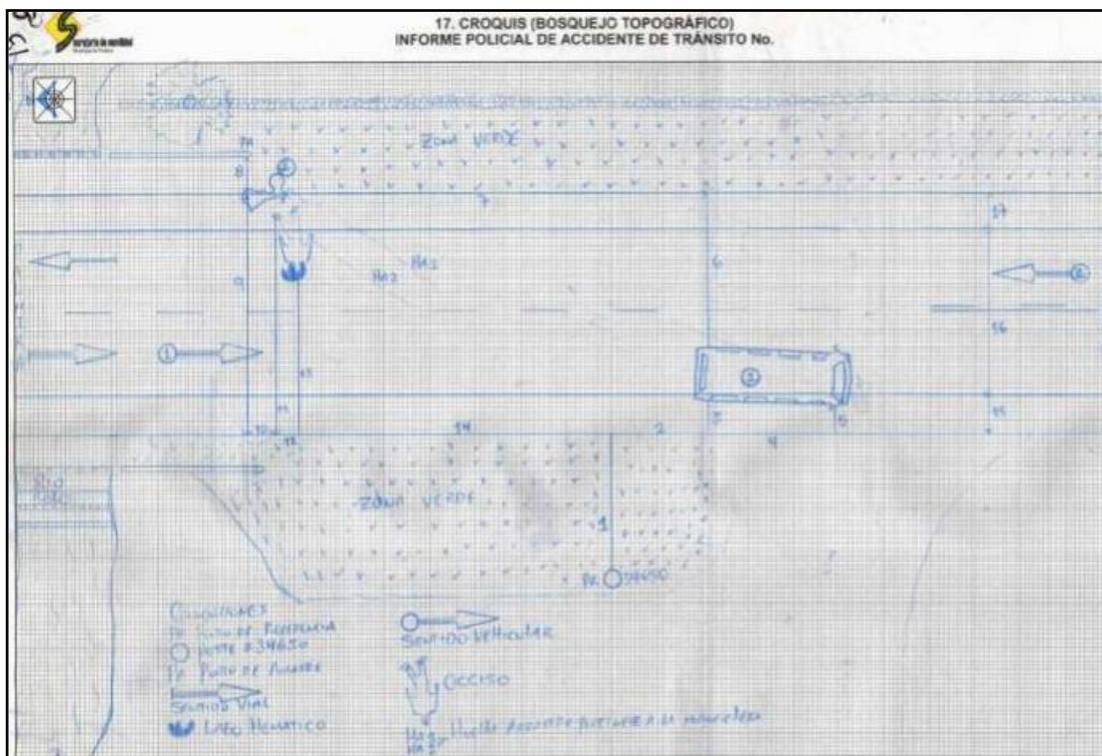
IMAGEN No.15: En esta imagen se muestran las evidencias anteriormente descritas, en el croquis del accidente.

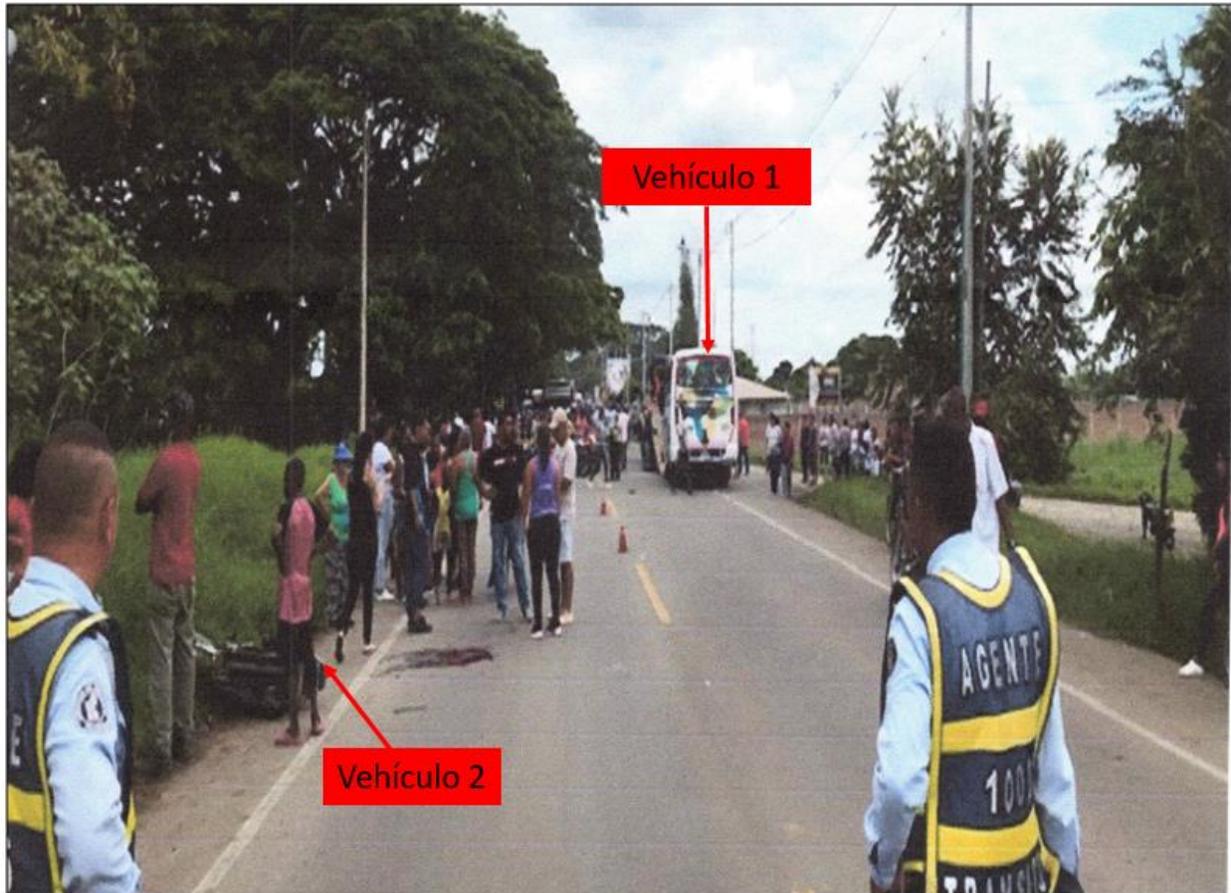
FOTOGRAFÍA No.7. PLANO GENERAL: En esta fotografía tomada el día de los hechos, se aprecia la posición final del vehículo No.1. Taxi y del vehículo No.2. Motocicleta.

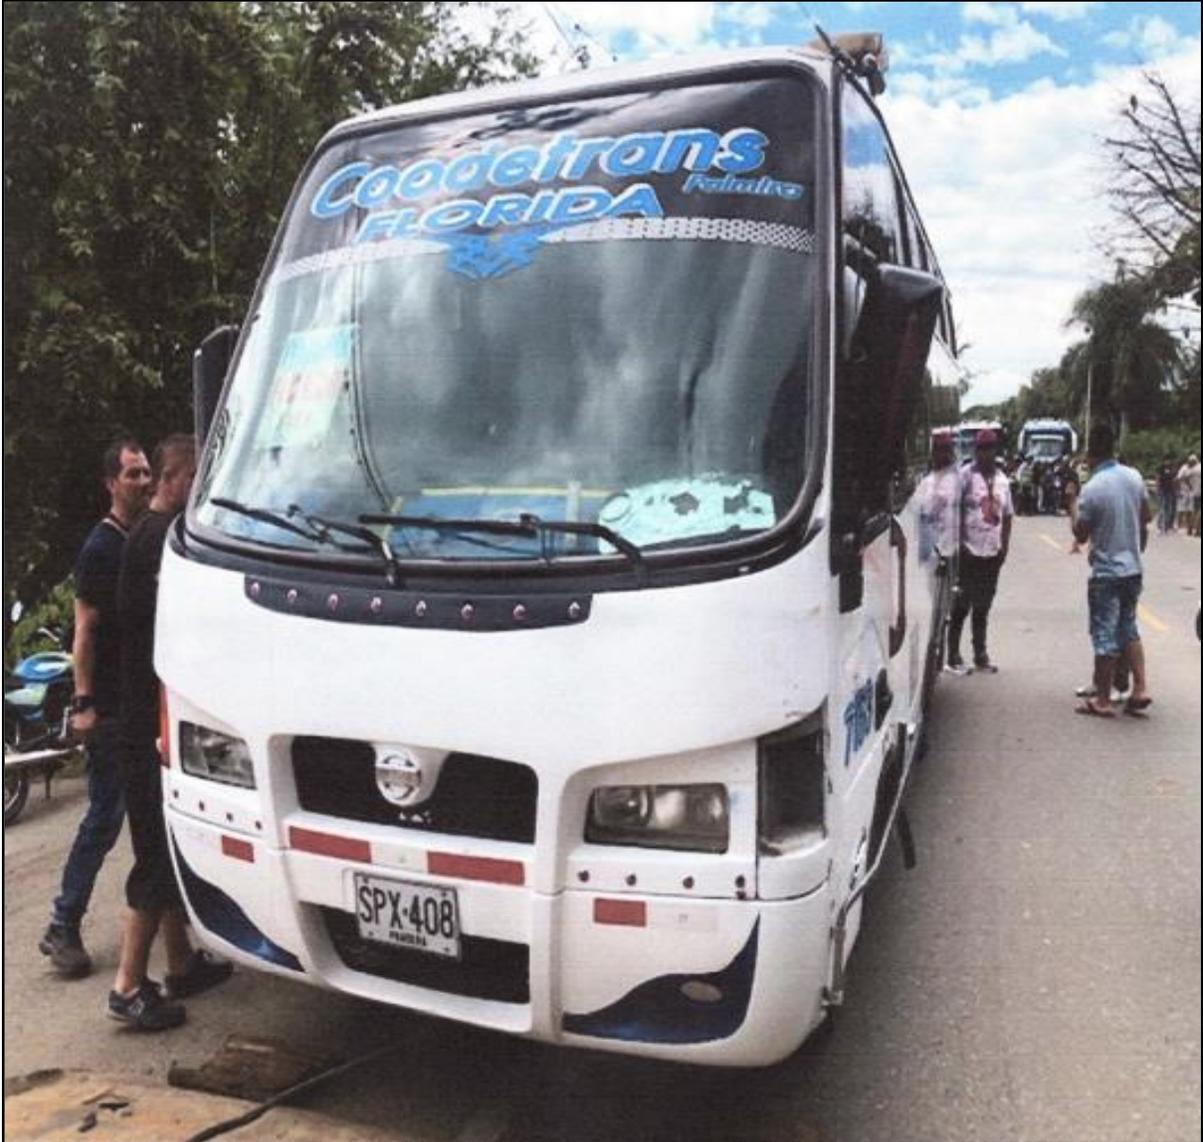
FOTOGRAFIA No. 8. PRIMER PLANO: En esta imagen se observa la posición final del vehículo No 1 tipo buseta visto desde la zona anterior.

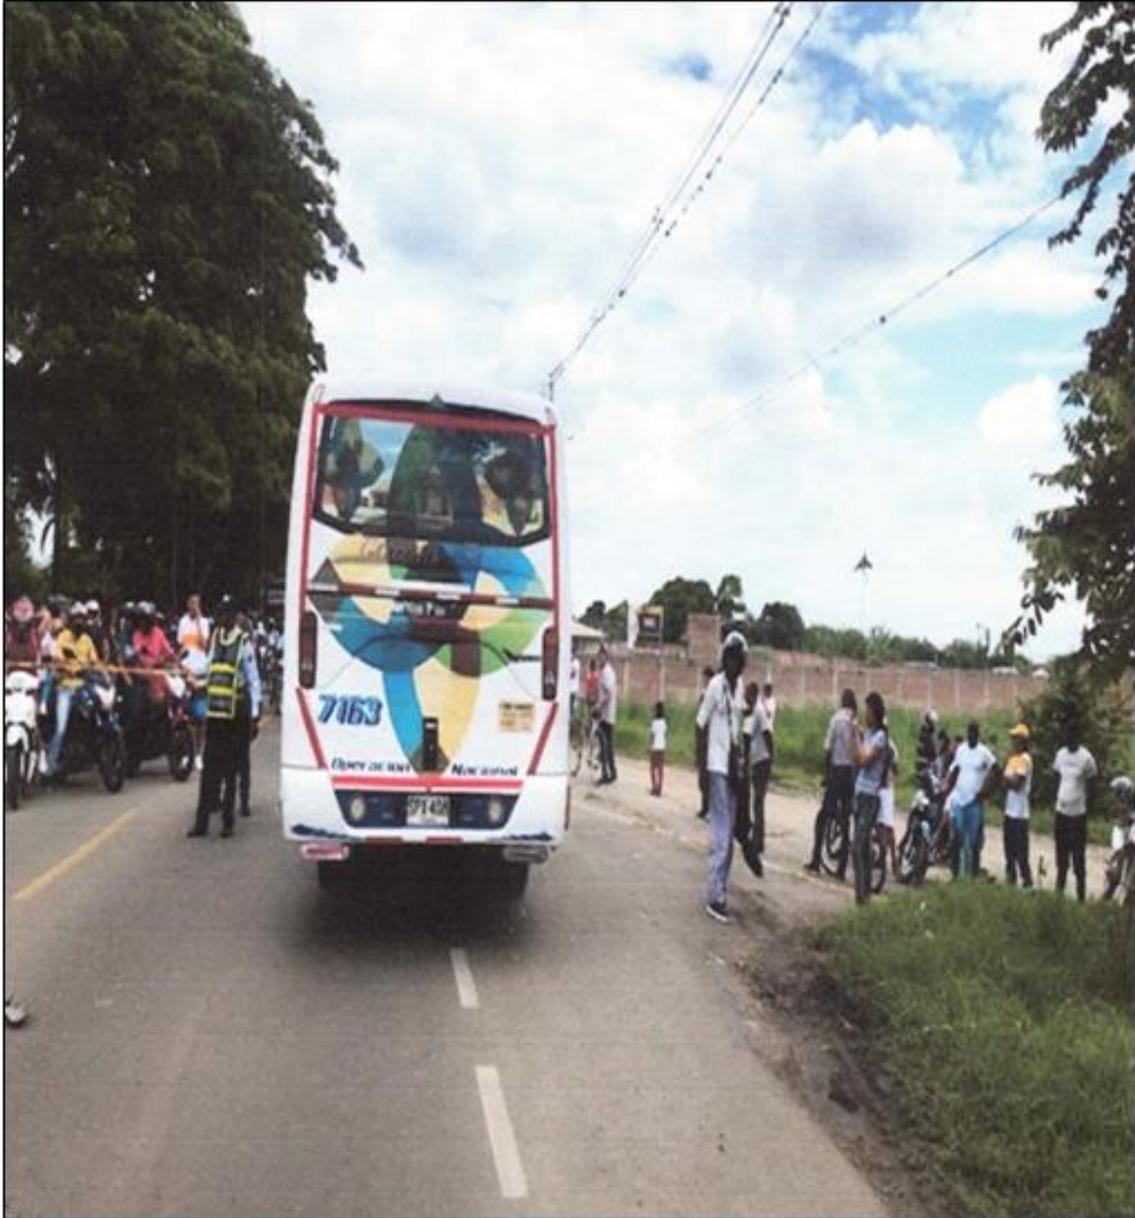
FOTOGRAFIA No. 11. PRIMER PLANO: En esta imagen se observa la posición final del vehículo No 1 tipo buseta visto desde la zona posterior

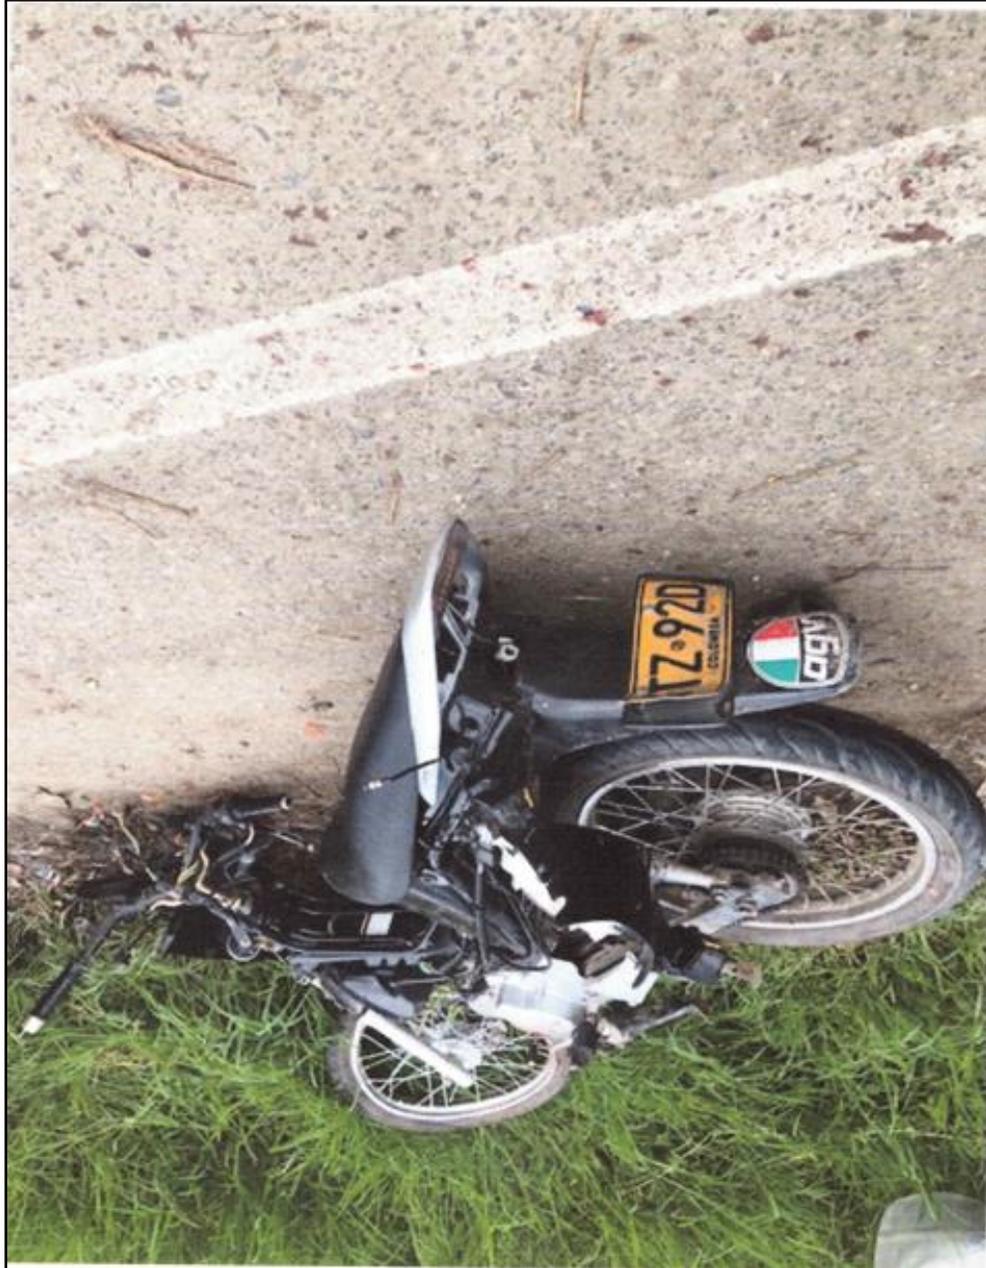
FOTOGRAFIA No. 12. PRIMER PLANO: En esta imagen se observa la posición final del vehículo No 2 tipo motocicleta.

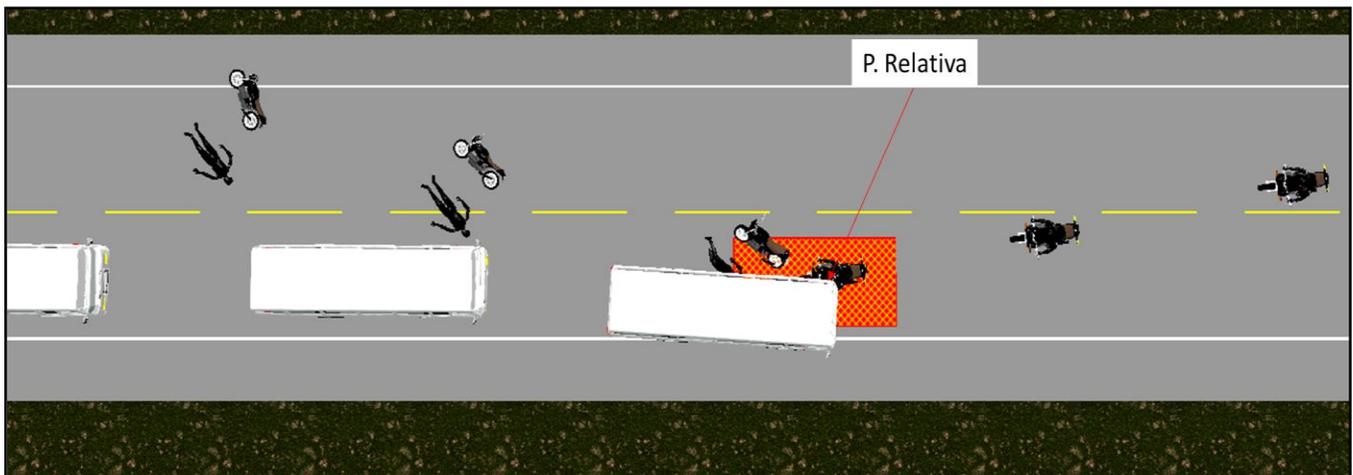
IMAGEN No.32: En esta imagen en 3D, en planta se muestra la secuencia del accidente y se señala la posición relativa de impacto (**P. relativa**).

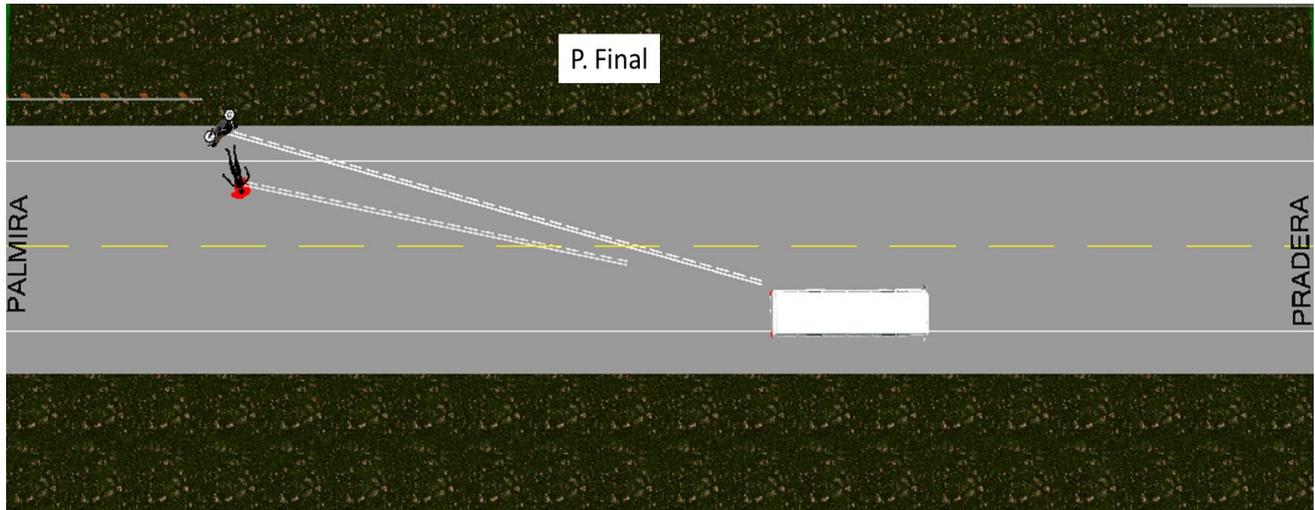
IMAGEN No.33: En esta imagen en 3D, desde una vista en planta se aprecia la posición final (**P. final**) o de reposo de los EMP en la escena del accidente.
