# INFORME TÉCNICO – PERICIAL DE RECONSTRUCCIÓN DE ACCIDENTE DE TRÁNSITO R. A. T<sup>®</sup> 2

**VEHÍCULO No. 1: CAMIÓN, CHEVROLET KODIAK, modelo 2004, color rojo,**  
placa **YAQ 204.**

**VEHÍCULO No. 2: BICICLETA, color blanco, rosado, marco JKA208961.**

## **INFORME No. 200320252 - A**

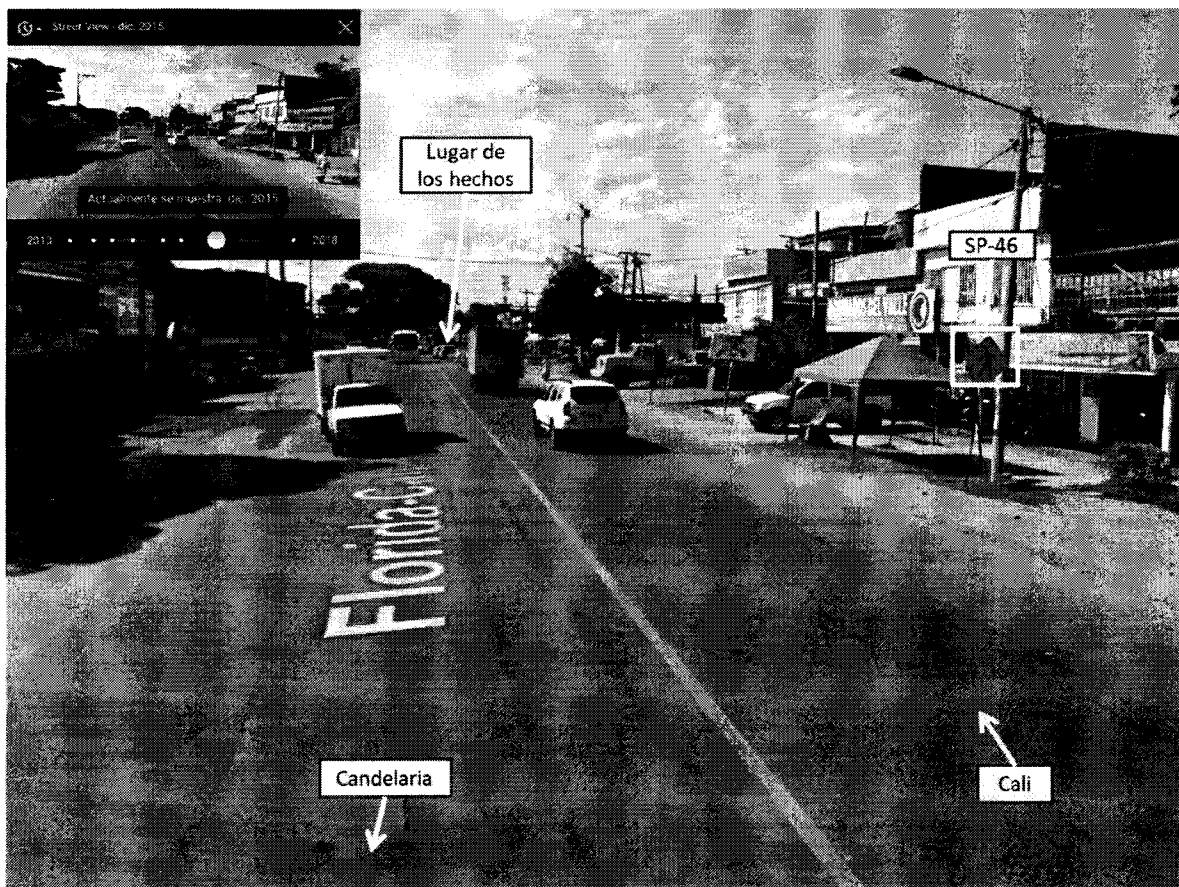
**FOTOGRAFÍA No. 1 PANORÁMICA:** En esta fotografía sustraída de Google Street View (diciembre 2015) en sentido Candelaria – Cali a la altura del km 13 + 100 m (calle 16 con carrera 13), se aprecian las características generales de la vía, en la cual se encuentra demarcación horizontal de línea amarilla continua, con señalización vertical SP-46 “Peatones en la vía”.

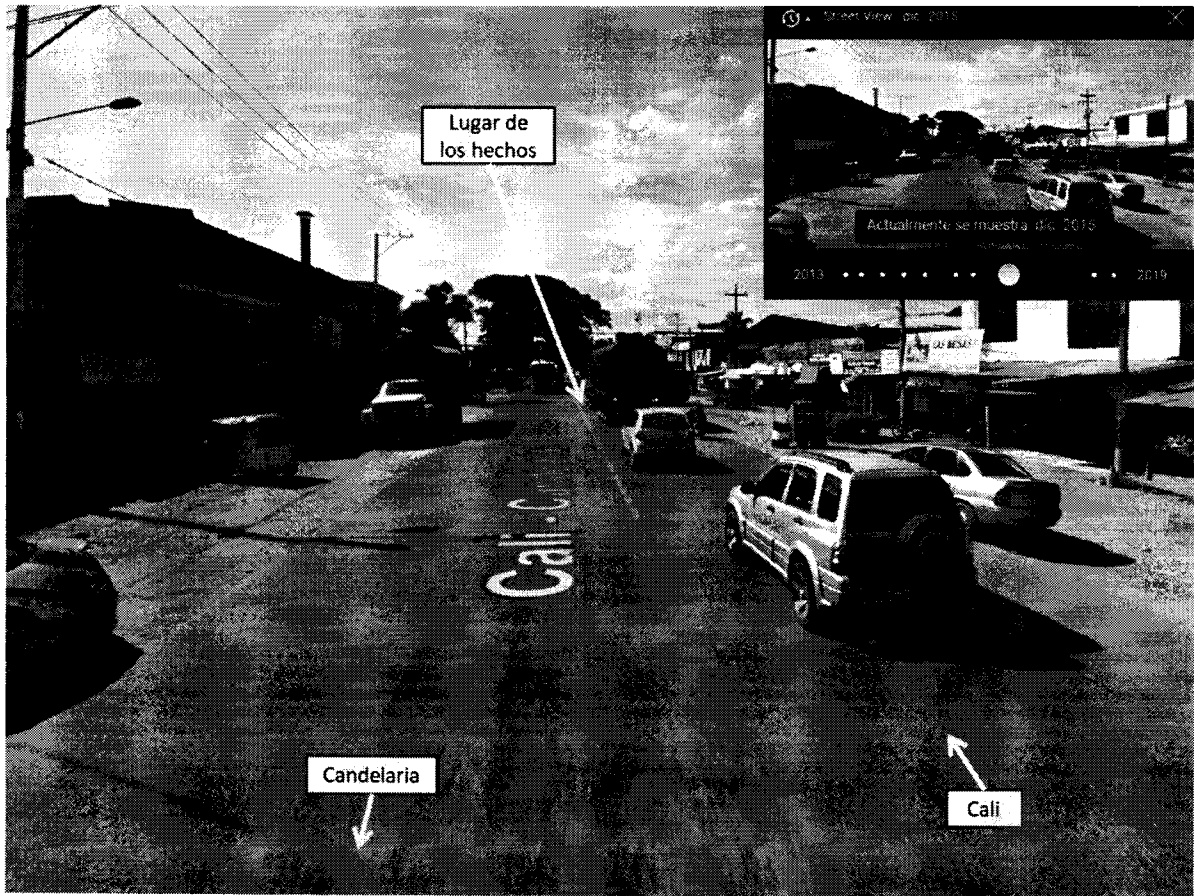
**FOTOGRAFÍA No. 2 PANORÁMICA:** En esta fotografía sustraída de Google Street View (diciembre 2015) en sentido Candelaria – Cali a la altura del km 13 + 050 m (calle 16 con carrera 12), se aprecian las características generales de la vía, en la cual se encuentra demarcación horizontal de línea amarilla continua, sin señalización vertical.

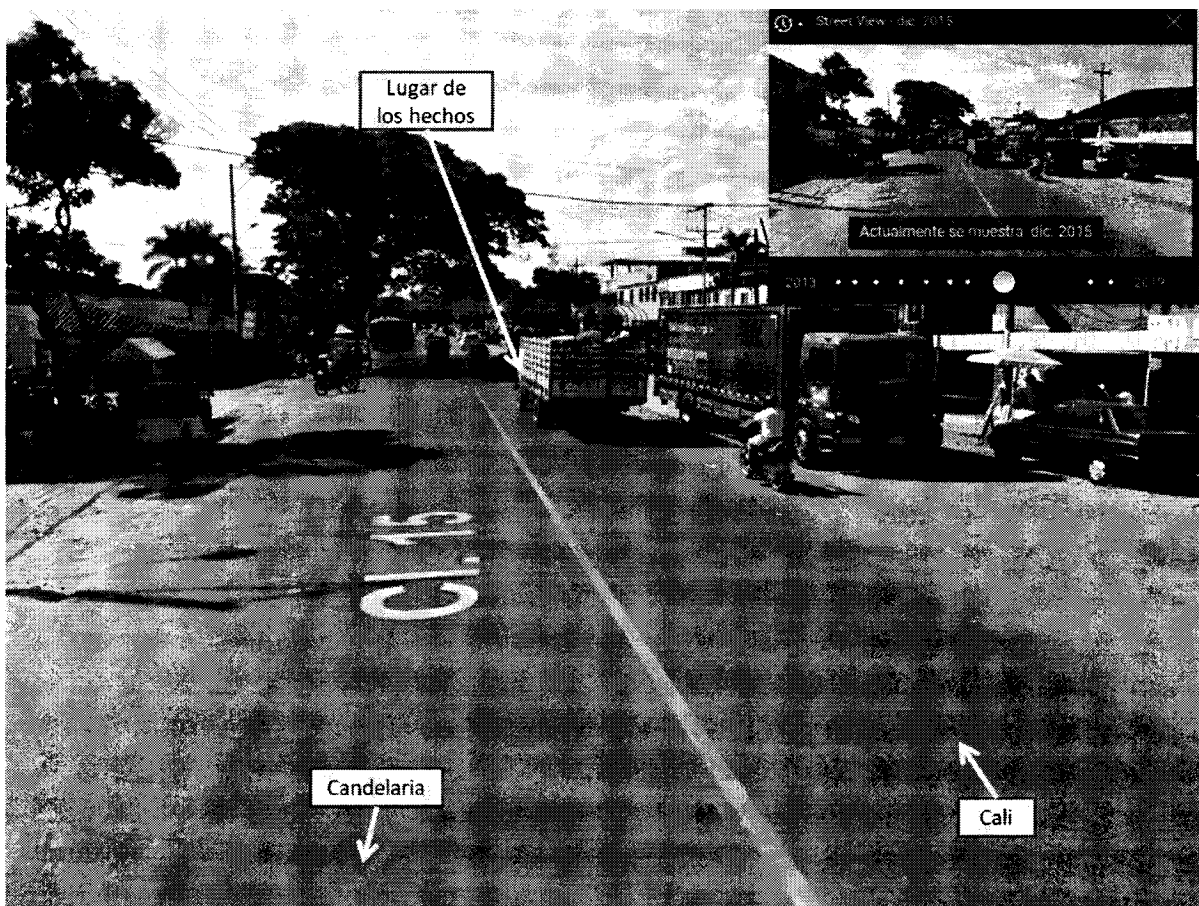
**FOTOGRAFÍA No. 3 PANORÁMICA:** En esta fotografía sustraída de Google Street View (diciembre 2015) en sentido Candelaria – Cali a la altura del km 13 (calle 16 entre carreras 12 y 11), se aprecian las características generales de la vía, en la cual se encuentra demarcación horizontal de línea amarilla continua, sin señalización vertical.

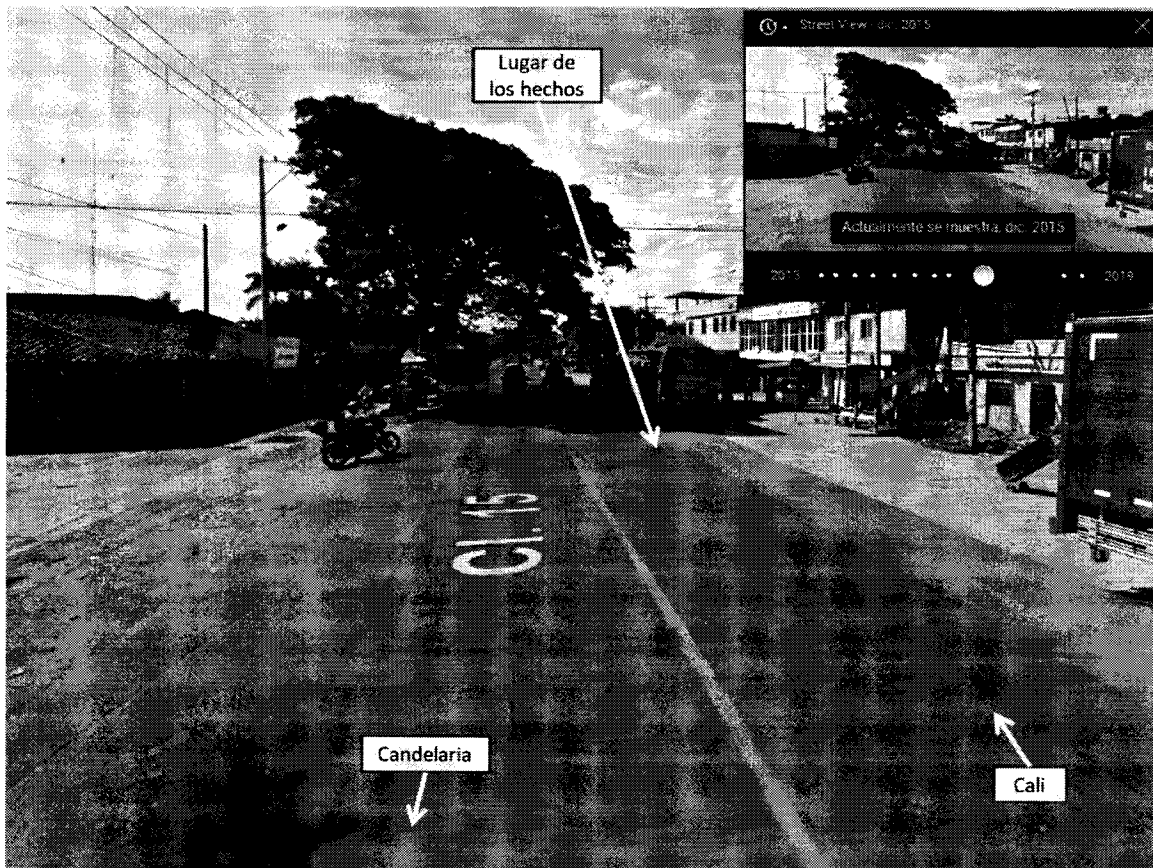
**FOTOGRAFÍA No. 4 PANORÁMICA:** En esta fotografía sustraída de Google Street View (diciembre 2015) en sentido Candelaria – Cali a la altura del km 12 + 970 m (calle 16 con carrera 11), se aprecian las características generales de la vía, en la cual se encuentra demarcación horizontal de línea amarilla continua, sin señalización vertical; en este sentido se desplazaba el vehículo No. 1 (Camión).

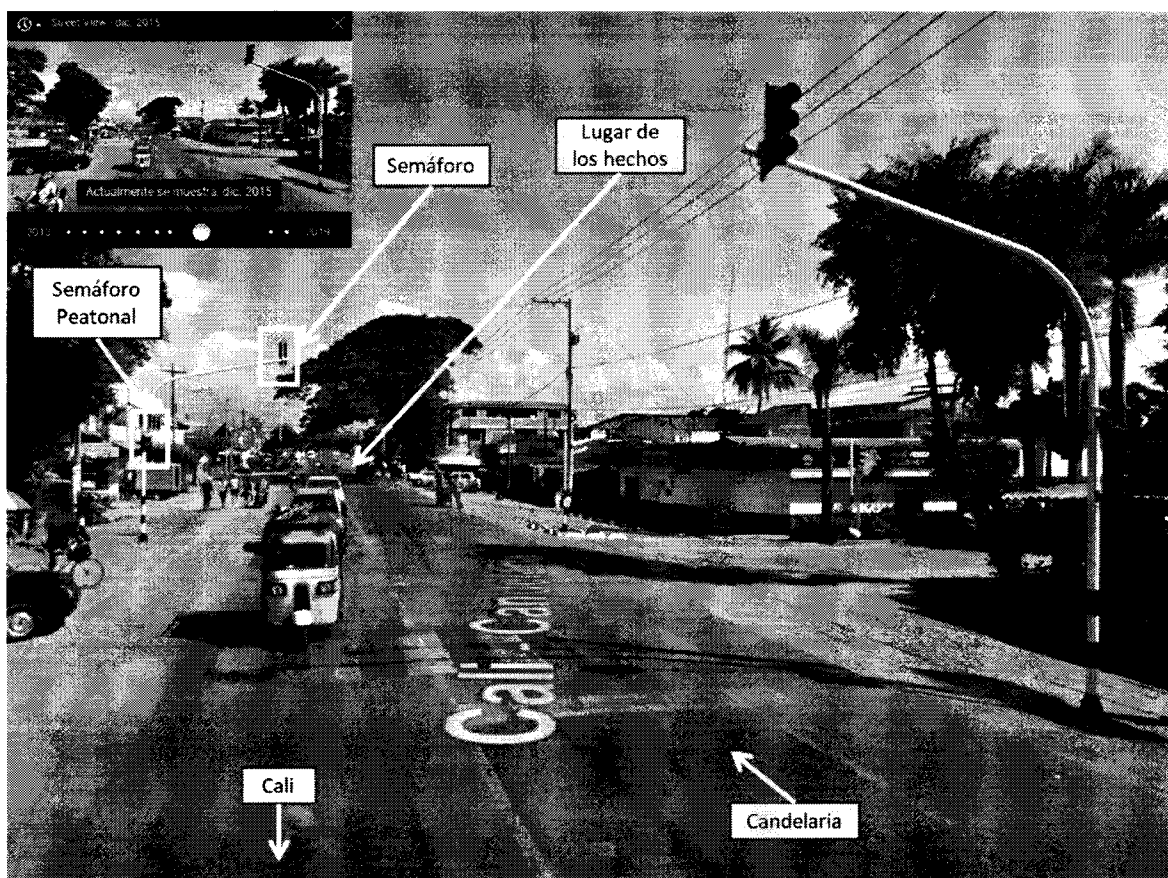
**FOTOGRAFÍA No. 5 PANORÁMICA:** En esta fotografía sustraída de Google Street View (diciembre 2015) en sentido Cali - Candelaria a la altura del km 12 + 850 m (calle 16 con carrera 10), se aprecian las características generales de la vía, en la cual se encuentra demarcación horizontal de línea de pare, línea amarilla continua, paso peatonal (cebra) y línea antibloqueo, sin señalización vertical, con semáforo vehicular y peatonal.

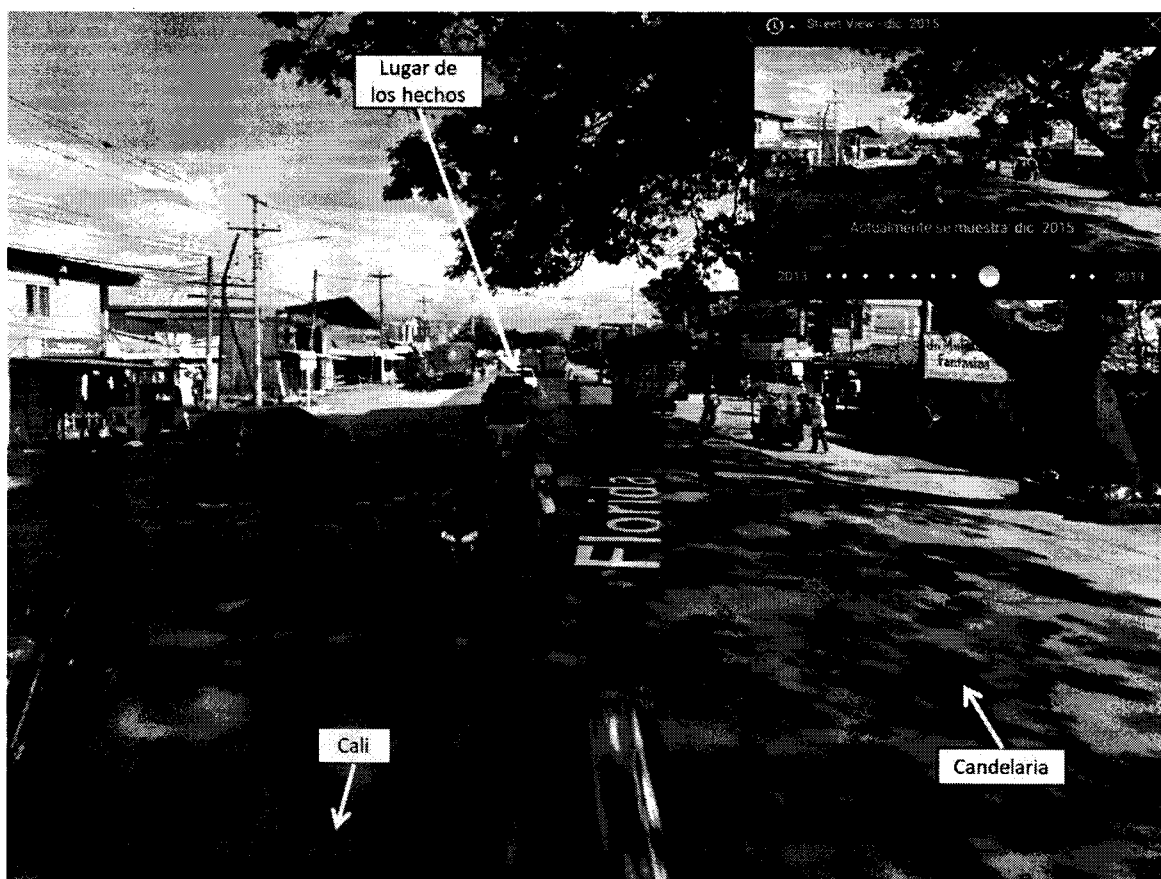
**FOTOGRAFÍA No. 6 PANORÁMICA:** En esta fotografía sustraída de Google Street View (diciembre 2015) en sentido Cali - Candelaria a la altura del km 12 + 900 m (calle 16 entre carreras 10 y 11), se aprecian las características generales de la vía, en la cual no se encuentra demarcación horizontal o señalización vertical, con resalto demarcado.

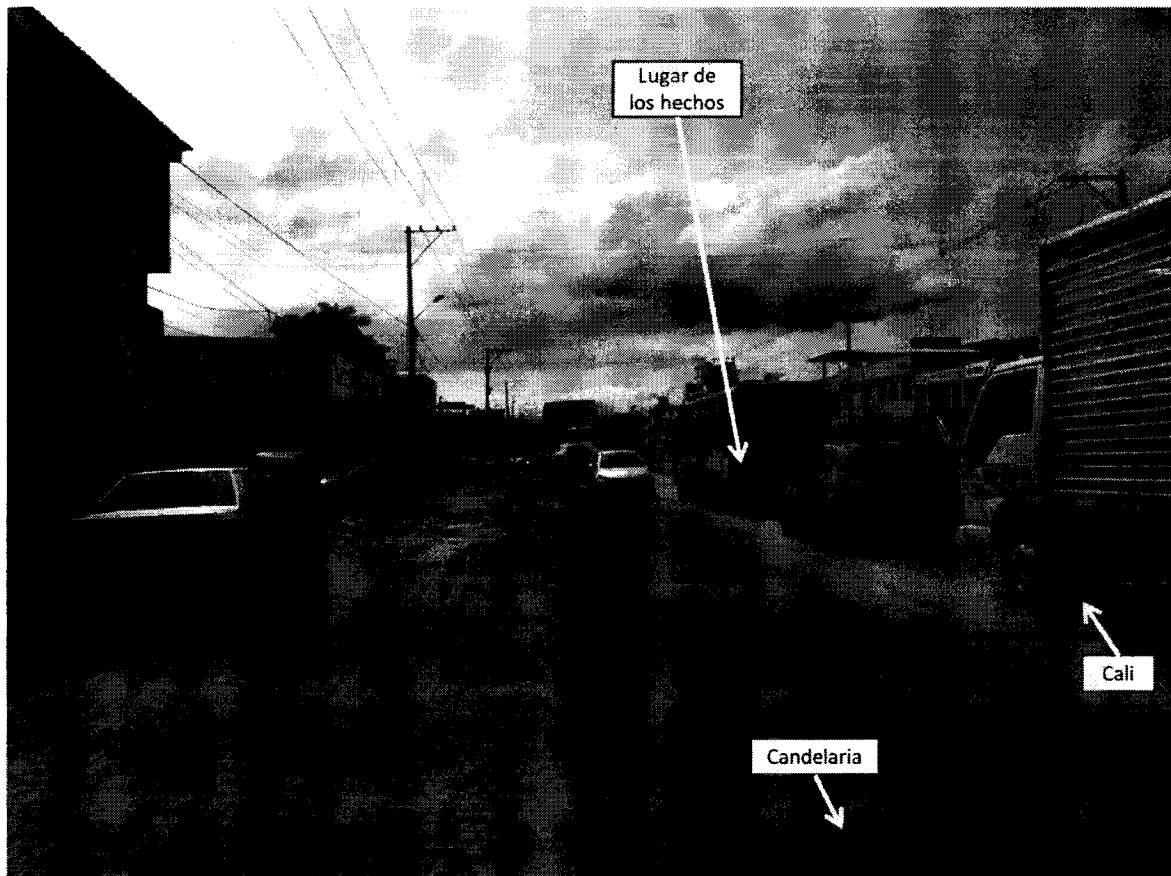
**FOTOGRAFÍA No. 7 PANORÁMICA:** En esta fotografía tomada por el equipo de IRS Vial en sentido Candelaria – Cali a la altura del km 12 + 970 m (calle 16 con carrera 11), se aprecian las características generales de la vía, en la cual no se encuentra demarcación horizontal o señalización vertical; en este sentido se desplazaba el vehículo No. 1 (Camión).

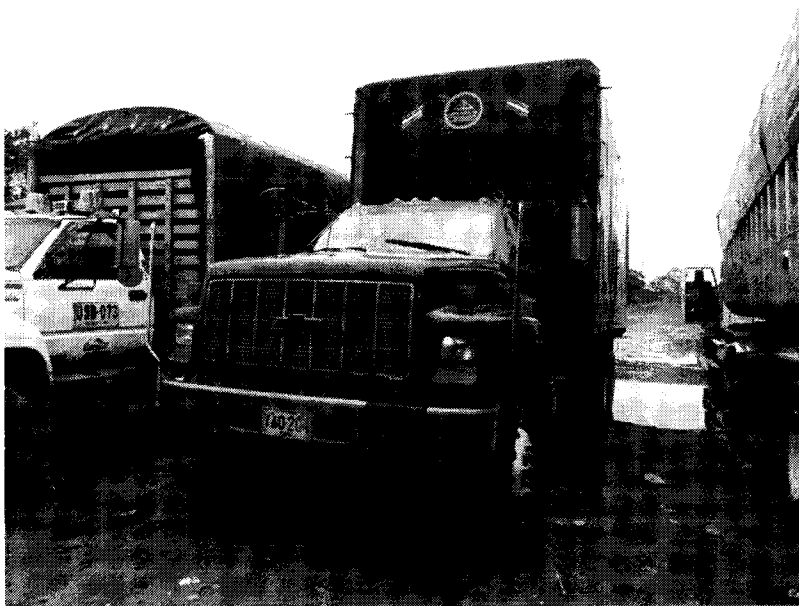
**FOTOGRAFÍA No. 8 PLANO MEDIO:** En esta fotografía se observan las características generales del vehículo.

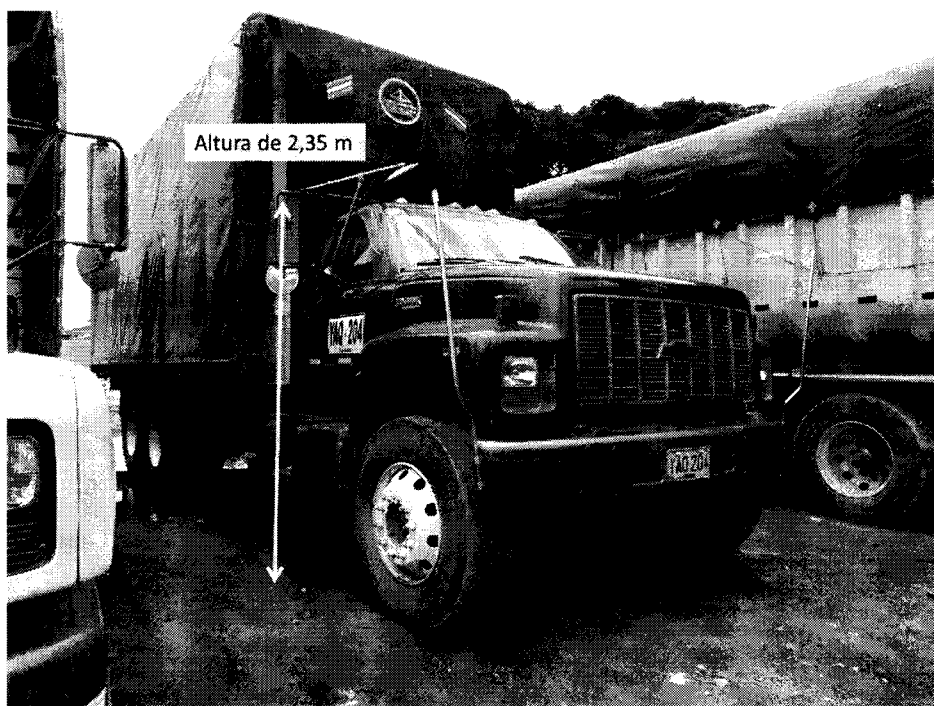
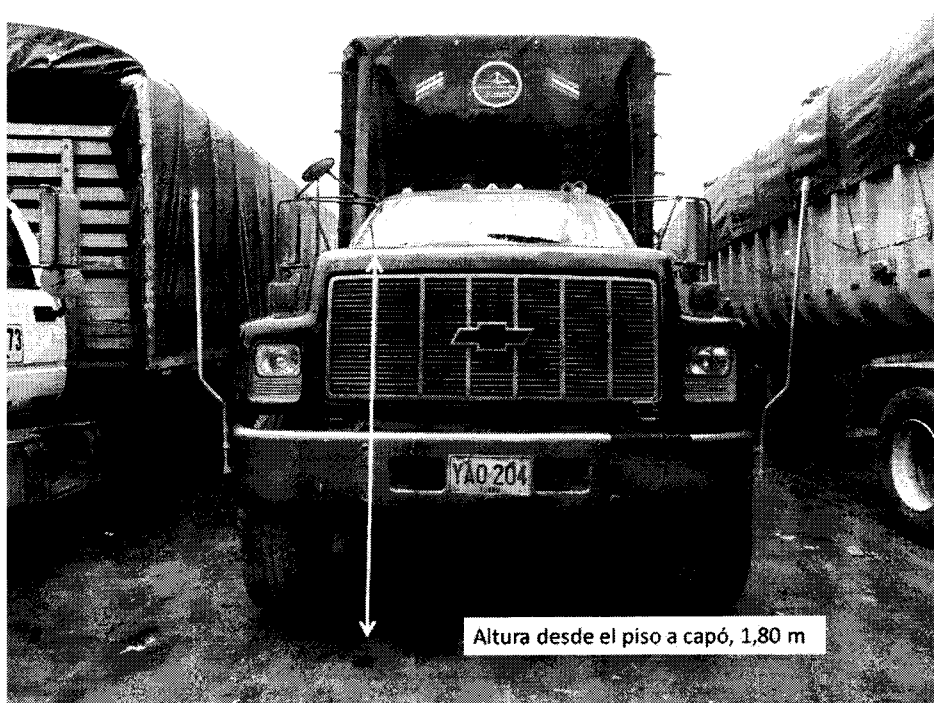
**FOTOGRAFÍA No. 9 PLANO MEDIO:** En estas fotografías se observan las alturas desde el piso a la capota (2,35 m) y al capó (1,8 m) del camión.

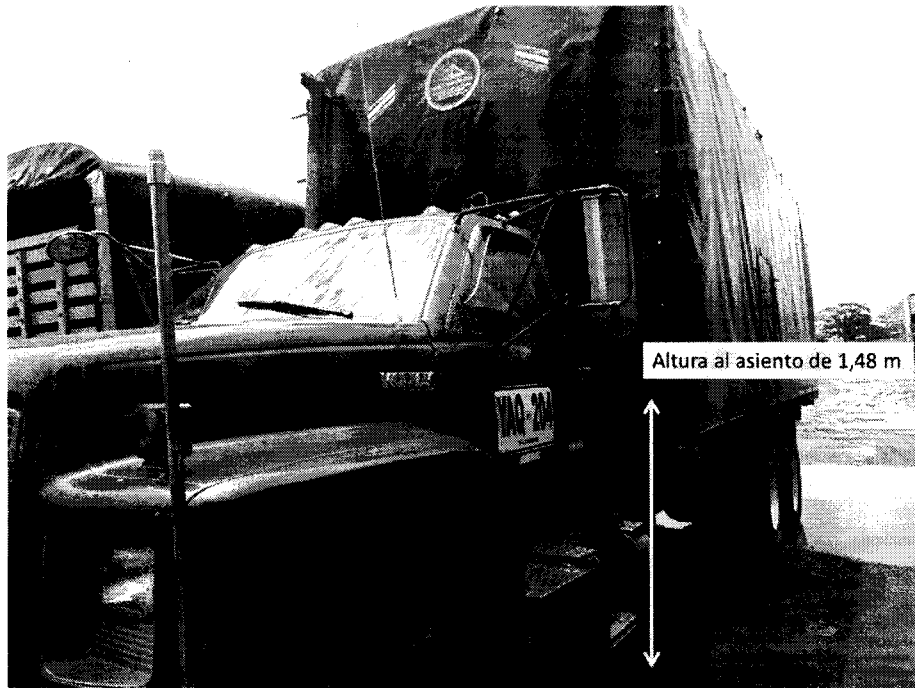
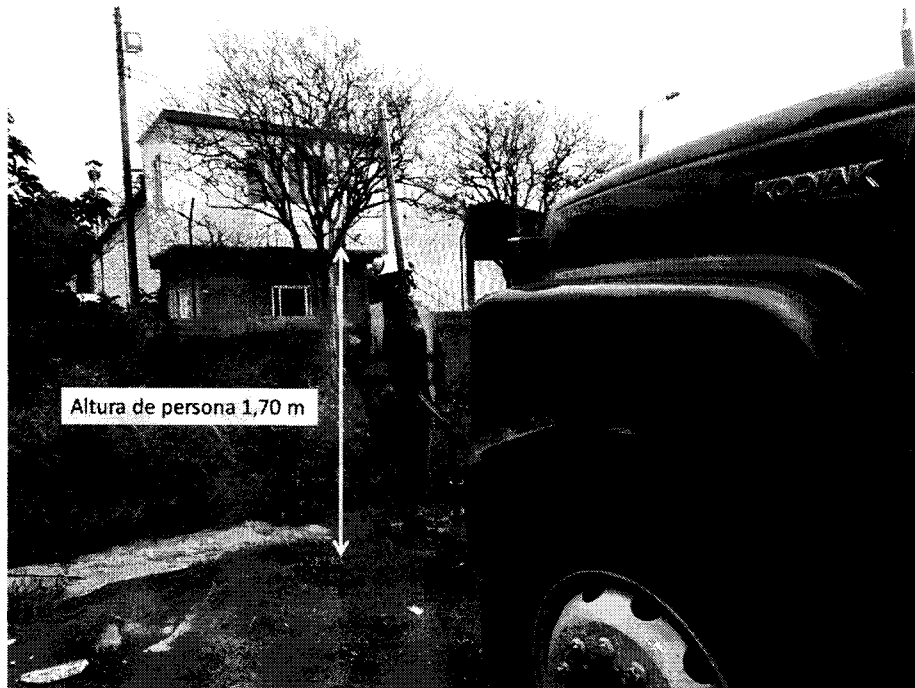
**FOTOGRAFÍA No. 10 PLANO MEDIO:** En estas fotografías se aprecian las alturas desde el piso a la silla, así como la estatura de la persona (1,7 m) de referencia para la visibilidad.

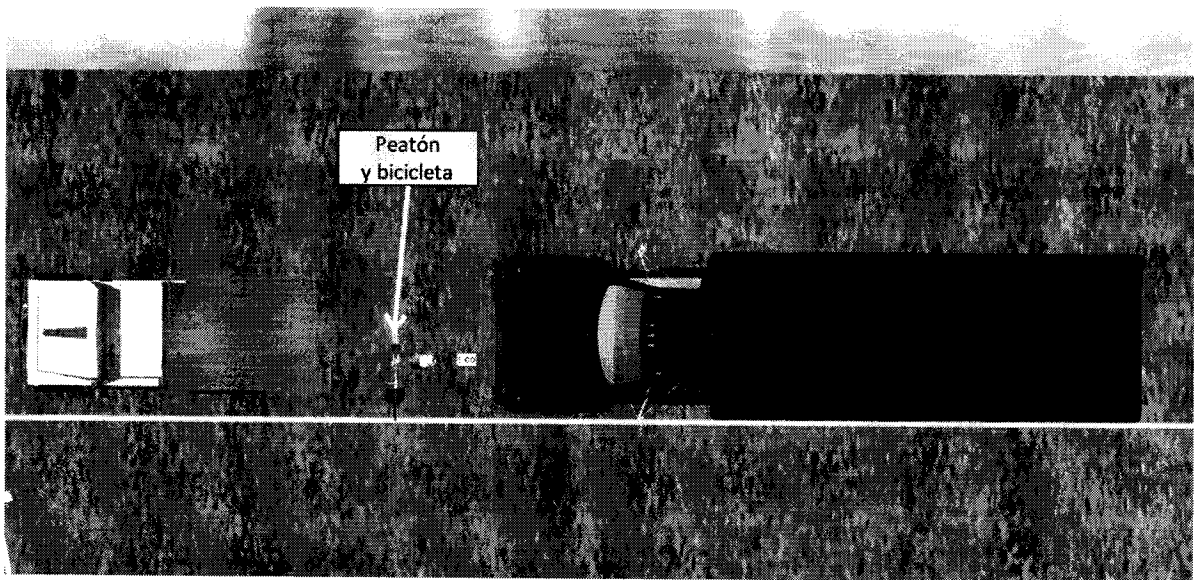
**IMAGEN No. 26:** En esta imagen vista en planta se observa la ubicación del peatón de acuerdo al vídeo del día de los hechos.
