Acceso sobre la vía principal (carrera 2) y acceso al predio

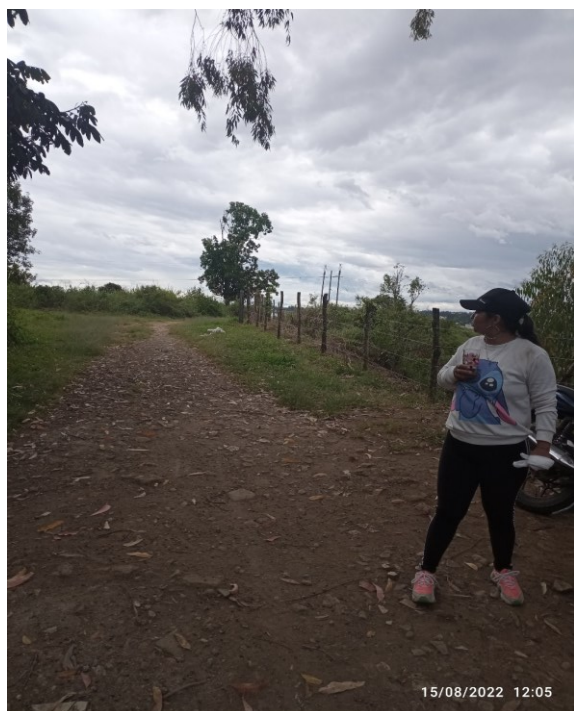
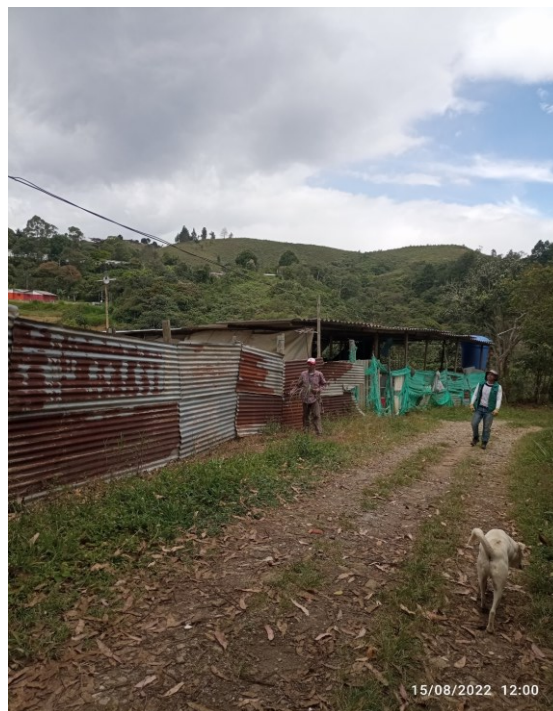
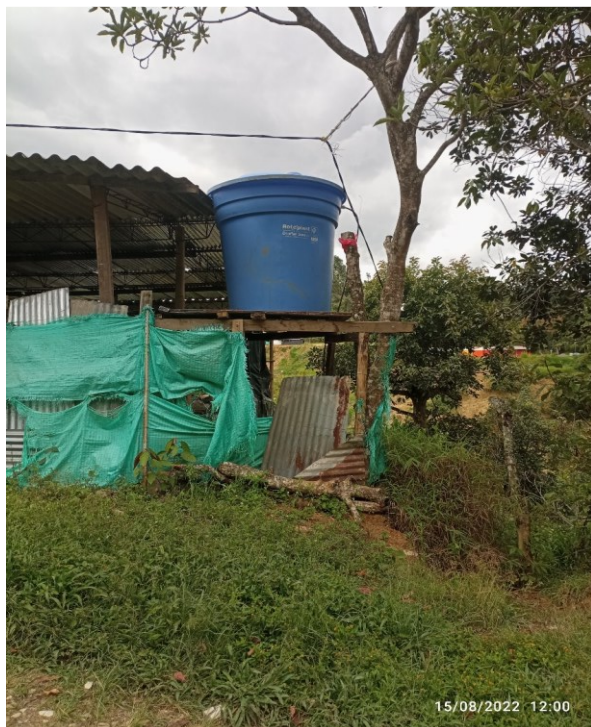
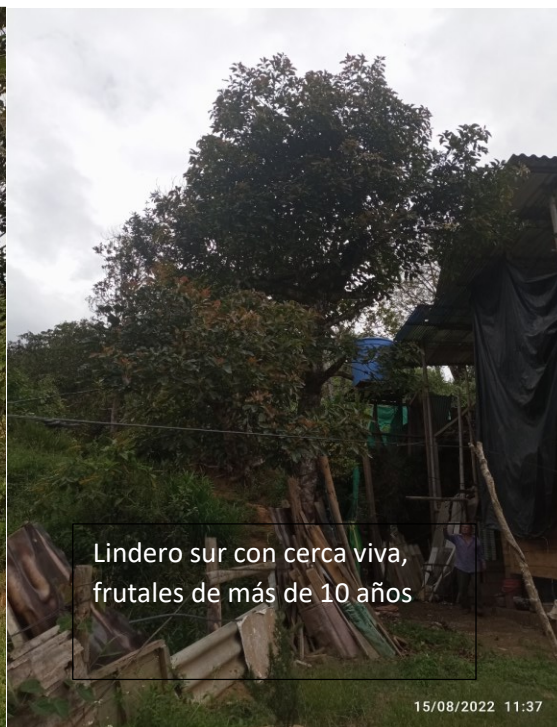
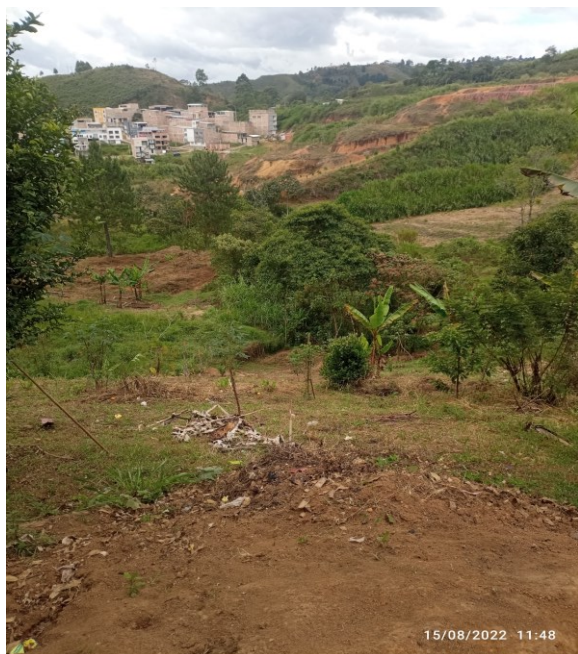
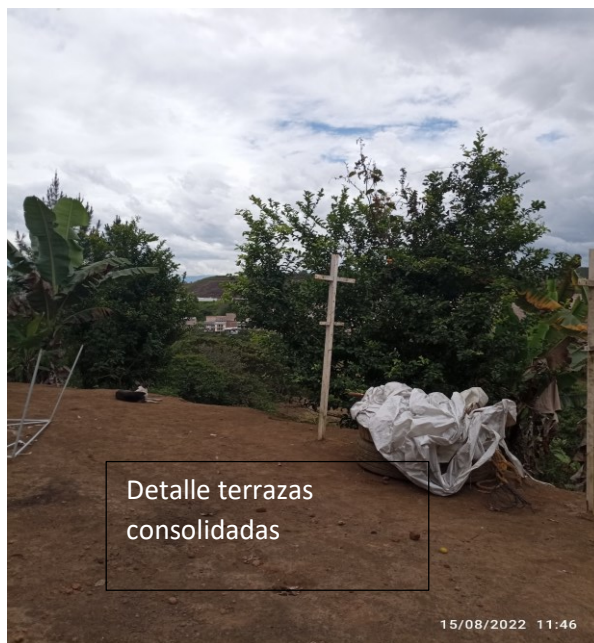
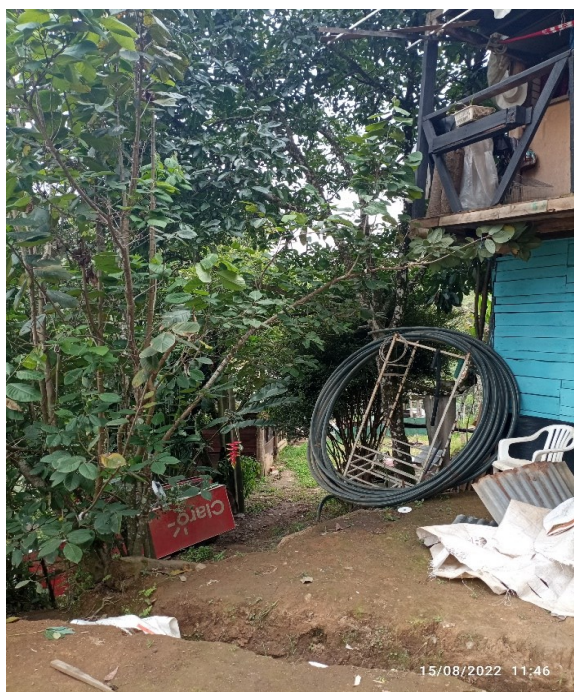
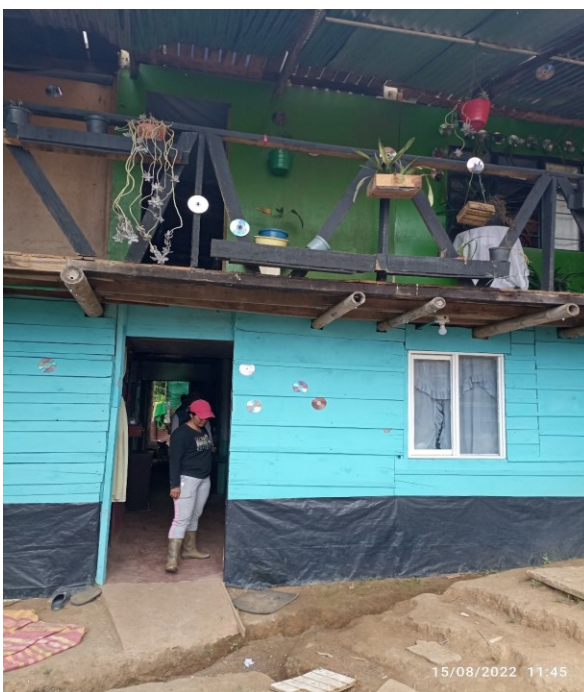
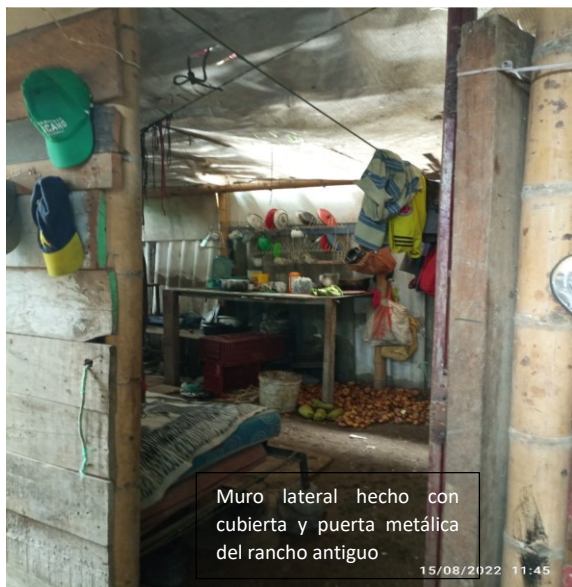
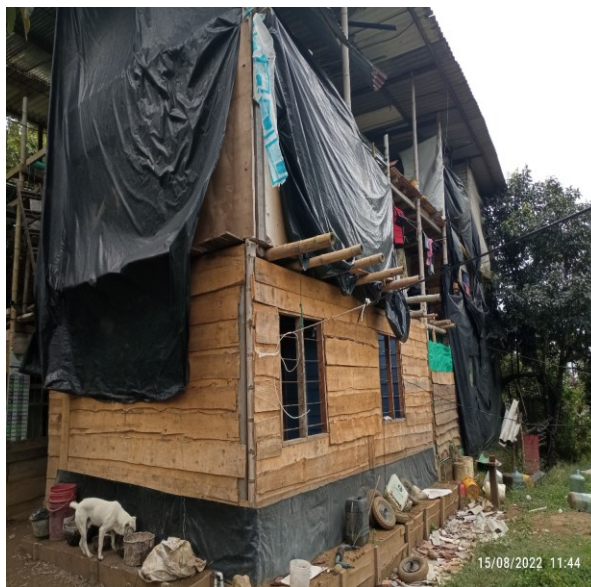
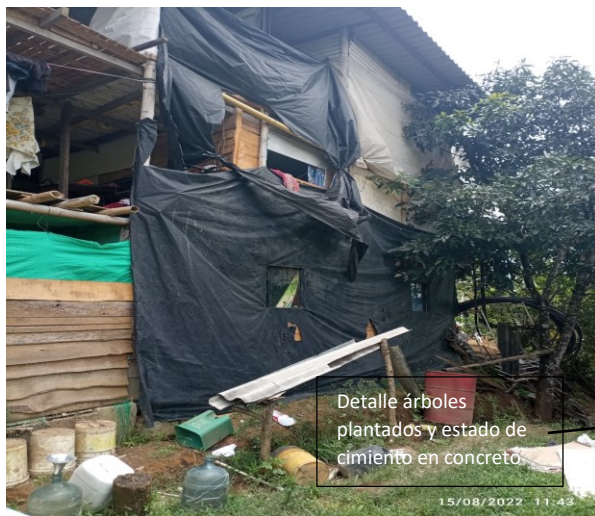
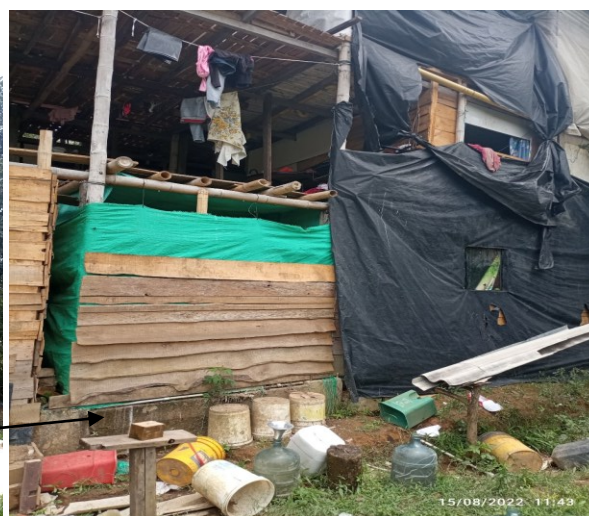
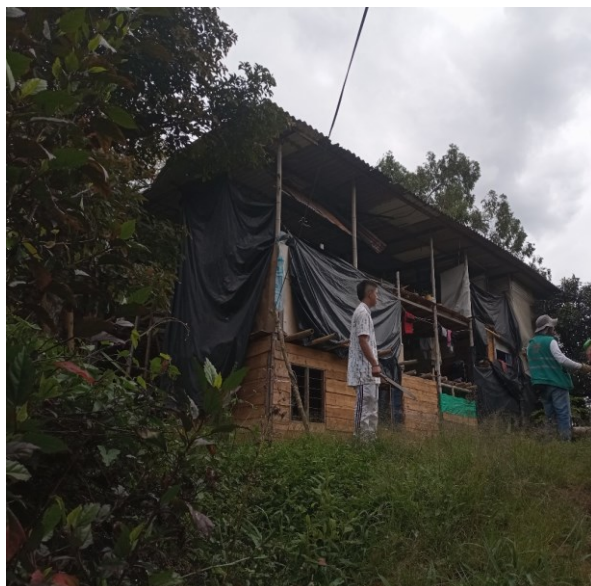
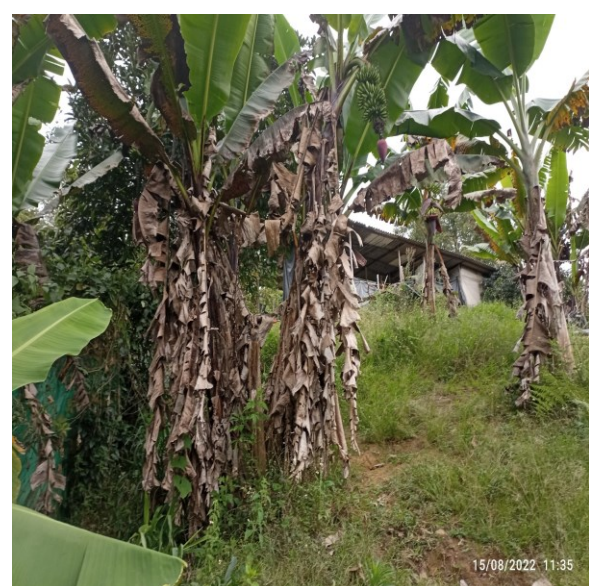
Detalle terraza donde indicó el demandante tuvo primero su habitación, letrina, materiales del gallinero reciclados del anterior “rancho”, arboles sembrados de más de 10 años.

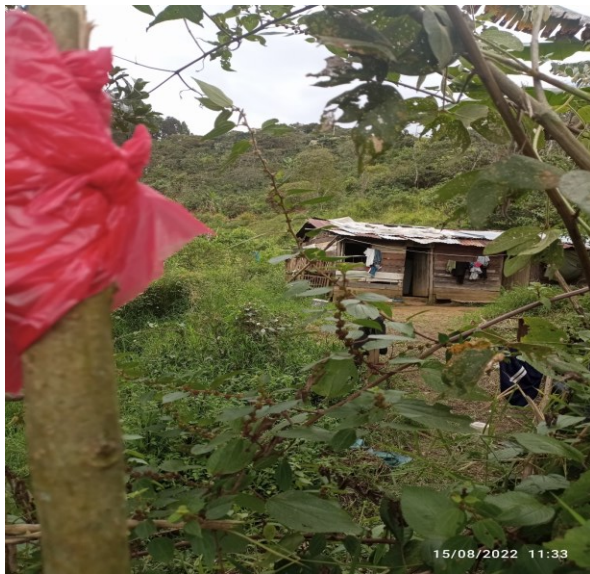
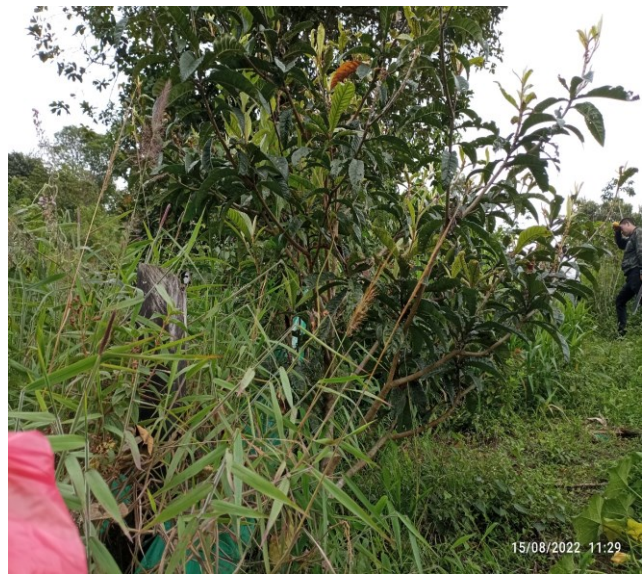
Detalle ubicación motobomba
