REPUBLICA DE COLOMBIA
DEPARTAMENTO DE ANTIOQUIA
MUNICIPIO DE NARIÑO

INFORME TÉCNICO PREDIOS URBANOS

Proceso	Pertenencia
Demandante	Wilson García Franco y Freddy Albeiro Henao Gallego
Demandado	Hernán, Humberto, María Hercilia y Wilson Hernández
Identificación inmueble	Cedula Catastral: 4831001001000400016 Dirección: CR 12 N 12-01/03/05/07 Nariño Ant. Matricula: 028-11331 – Ficha Predial N°:15500133 Área terreno lote catastral 150 m2 Área lote común 72 m2
Radicado	05 483 3408 9001-2019-00007-00
Interlocutorio Civil	N°. 018

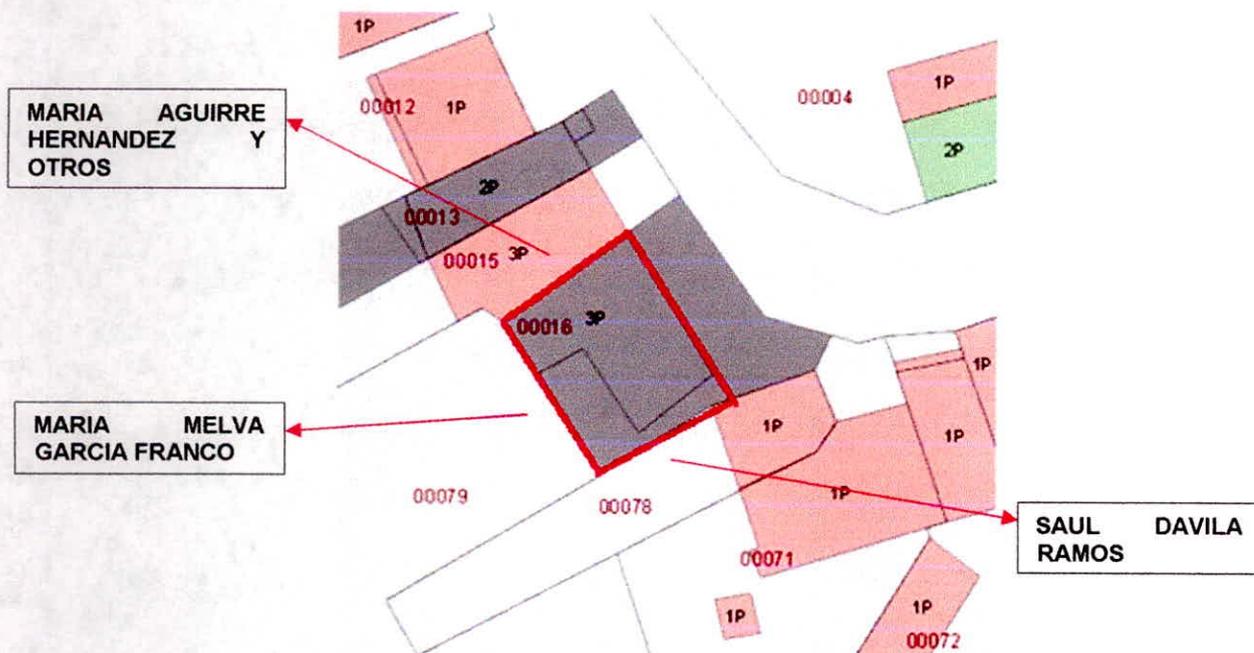
El inmueble carece de un sistema estructura que soporte muros cargueros y divisorios, la mampostería es simple, el piso del sótano es en mortero, de los dos niveles subsiguientes el piso es en madera, la cubierta está construida en teja de barro.

El estado de conservación del inmueble es malo.

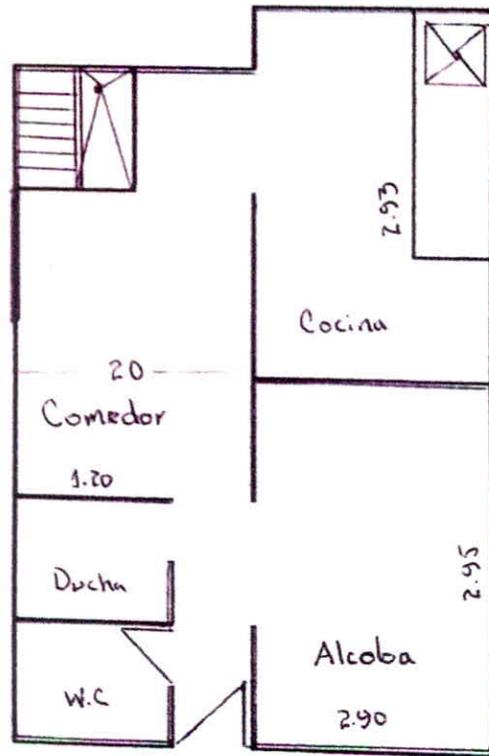
Esquema arquitectónico sótano.

El inmueble carece de un sistema estructural que soporte a los muros cargueros y divisorios, la mampostería es simple solo uno de los muros el ubicado en el costado izquierdo al ingreso al sótano cuenta con dos columnas en concreto reforzado en sus extremos que confinan parcialmente dicho elemento, el piso es en mortero, muros en ladrillo, revoques en algunos muros, cubierta en madera tapada con lonas sintéticas observándose el ingreso de aguas lluvias de los niveles superiores; esta unidad cuenta con una alcoba con medidas internas (2.95 m x 2.9 m) cocina medidas internas (3.07 m x 2.93 m) batería sanitaria con medidas externas (2.15 m x 1.2 m) lavadero con medidas externas (1.15 m x 0.7 m) una zona de circulación que da acceso a la sala comedor de 2.0 m de ancho por 5.70 m de largo, con ventana que da hacia el solar, puertas en madera exceptuando la de ingreso la cual es metálica; no se observan acabados como baldosas, cerámicas u otros elementos que mejoren el confort y habitabilidad del inmueble. (se anexa registro fotográfico). Esta unidad cuenta con servicios públicos domiciliarios básicos de acueducto, alcantarillado y energía.

El estado de conservación de la unidad es malo

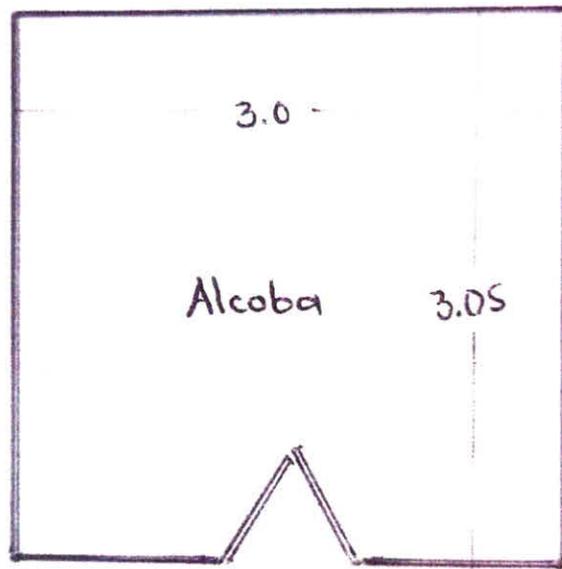
Esquema arquitectónico alcoba primer nivel

Esta unidad carece de un sistema estructural de soporte a los muros cargueros, la mampostería es simple encontrándose revocada, el piso es en madera, la cubierta esta constituida por un cielorraso en tablilla de pino; la unidad cuenta con una sola alcoba con medidas internas (3.05 m x 3.0 m) y una altura de 2.57 m, posee una puerta en madera, no hay cocina, ni unidad sanitaria, como tampoco zona de ropas (se anexa registro fotográfico). Esta unidad cuenta con servicio de energía.

El estado de conservación de la unidad es regular.

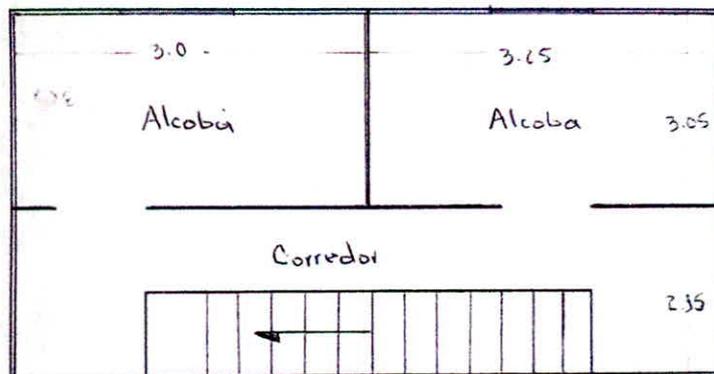
Esquema arquitectónico segundo nivel

Esta unidad carece de un sistema estructural de soporte a los muros cargueros y divisorios, la mampostería es simple encontrándose revocada por la parte externa que da hacia la vía, el piso es en madera, la cubierta en teja de barro; la unidad cuenta con dos alcobas con medidas internas (3.05 m x 3.0 m – 3.25 m x 3.05 m) respectivamente, puertas y ventanas en madera, zona de corredor y escaleras en madera con medidas internas aproximadas de (2.15 m x 6.4 m) no hay cocina, ni unidad sanitaria, como tampoco zona de ropas (se anexa registro fotográfico). Esta unidad cuenta con servicio de energía.

El estado de conservación de la unidad es malo.
