INFORME TECNICO PERICIAL

INFORME TECNICO PARA RECONOCIMIENTO DE DAÑOS POR VIVIENDA COLINDANTE

DIRRECCION: kilometro 11 via a Acacias Vereda San Luis `de
Ocoa, de Villavicencio - Meta

INFORME: INFORME TECNICO PERICIAL DE DAÑOS DE VIVIENDA POR
VIVIENDA COLINDANTE

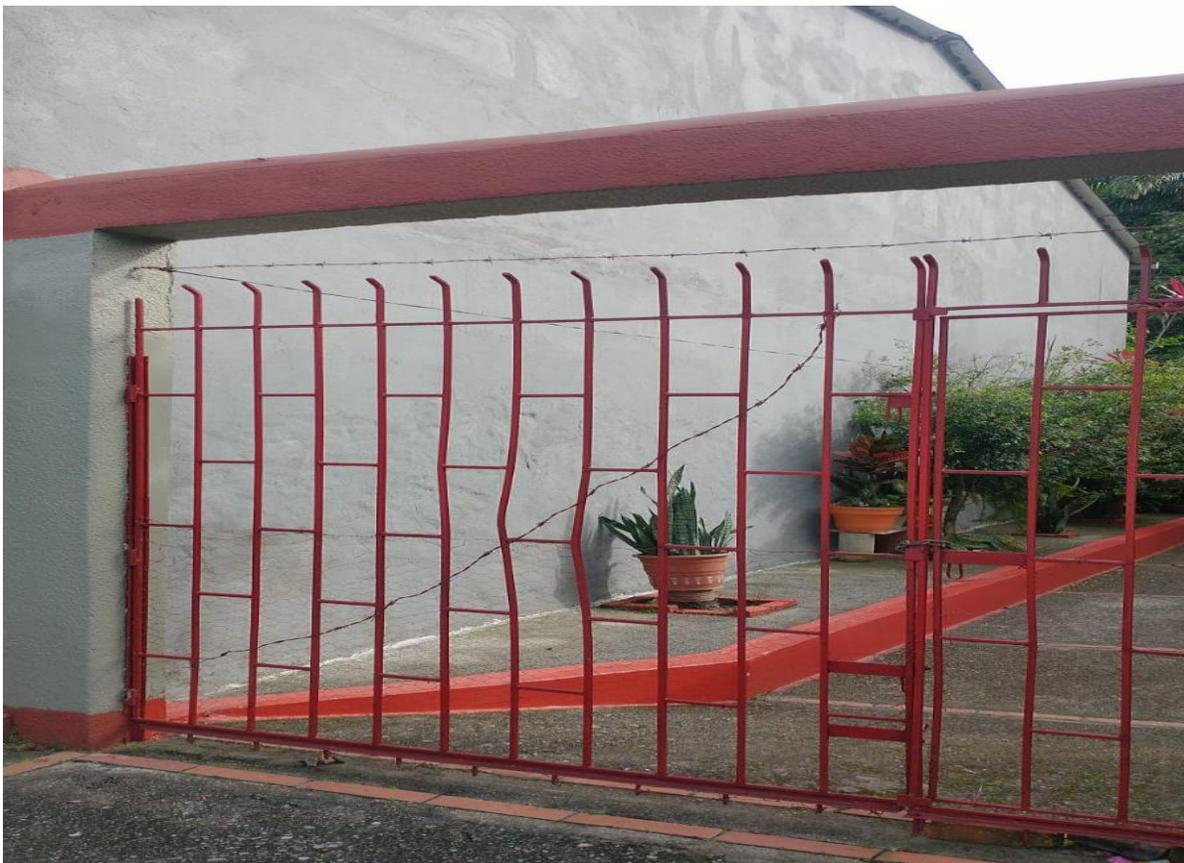
2- REGISTRO FOTOGRAFICO DE LOS DAÑOS EXISTENTES Y VECINO COLINDANTE

SE PUEDE DETALLAR LA MATERIA LINEAL, TODAVIA EN FUNCION, CON SUS RESPETIVO AGUJERO Y QUE SON LOS OCACIONANTES DEL DETERIORO DE LA HUMEDAD DE LA VIVIENDA DEL VECINO COLINDANTE.
