**REFERENCIA: PROCESO DECLARATIVO VERBAL DE RESPONSABILIDAD CIVIL CONTRACTUAL ADELANTADO POR CONJUNTO RESIDENCIAL PARK 200 P.H. CONTRA GRUPO DOMUS S.A.S.**

**ASUNTO: DESCORRE Y CONTRADICCIÓN DEL DICTAMEN PERICIAL RENDIDO POR EL INGENIERO CARLOS FERNANDO RIVERA PEÑA de la UNIVERSIDAD PONTIFICIA BOLIVARIANA.**

**DICTAMEN PERICIAL**  
**CONJUNTO RESIDENCIAL PARK 200 – PRIMERA PARTE – LOTE 2.**

PROCESO: DECLARATIVO-RCC  
RADICADO: 68001-31-03-001-2017-00369-02 INTERNO: 2020103  
DEMANDANTE: CONJUNTO RESIDENCIAL PARK 200 PH  
DEMANDADO: GRUPO DOMUS S.A.S.  
Bucaramanga, 10 de agosto de 2022

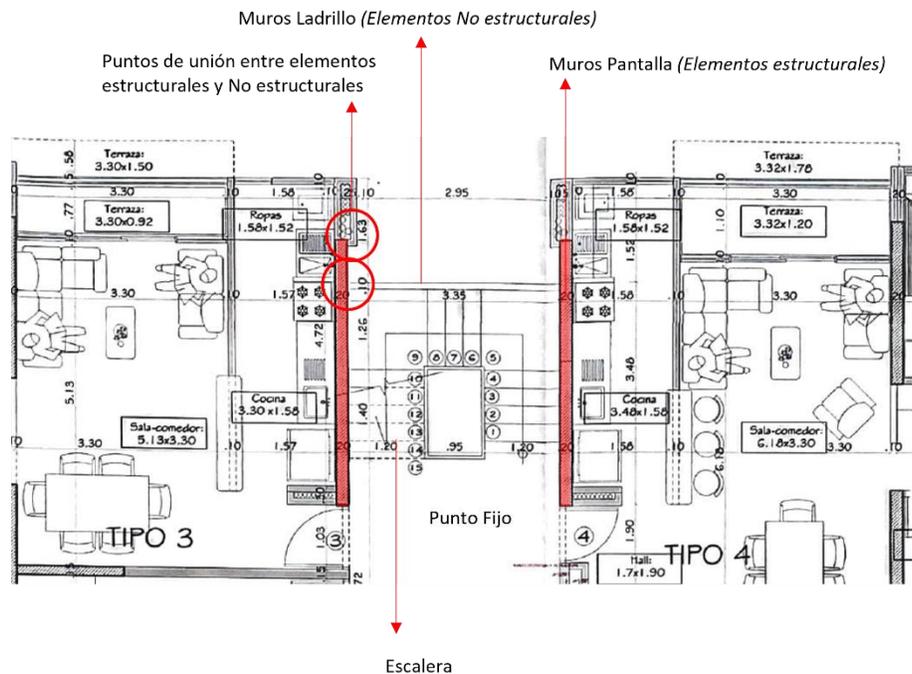
Ilustración 9 Detalle puntos fijos plano arquitectónico. Escalera - pasillo - acceso a los apartamentos 03, 04

- **Fisuras y grietas en la estructura de la edificación:** No se evidencian fisuras ni grietas en la estructura de la edificación que comprometan la integridad del edificio. Se encontraron algunas fisuras verticales que se presentan producto del contacto entre las pantallas de concreto (*Elementos estructurales*) ubicadas a lado y lado de la escalera principal y dos elementos verticales de ladrillo (*Elementos no estructurales*) que sobresalen en la fachada oriental. (*Ver plano arquitectónico PLANTA TIPO TORRE 1 05 de 18*) Al momento de la visita realizada estas fisuras tienen un espesor promedio

menor a 1 a 2 milímetros y en apariencia se encuentran estáticos, esto indica no corresponden a procesos de deficiencia estructural. El concepto técnico de este peritazgo es que estas dilataciones (fisuras) son propias y normales del comportamiento estructural de dos materiales (concreto y ladrillo) generadas a su vez por los

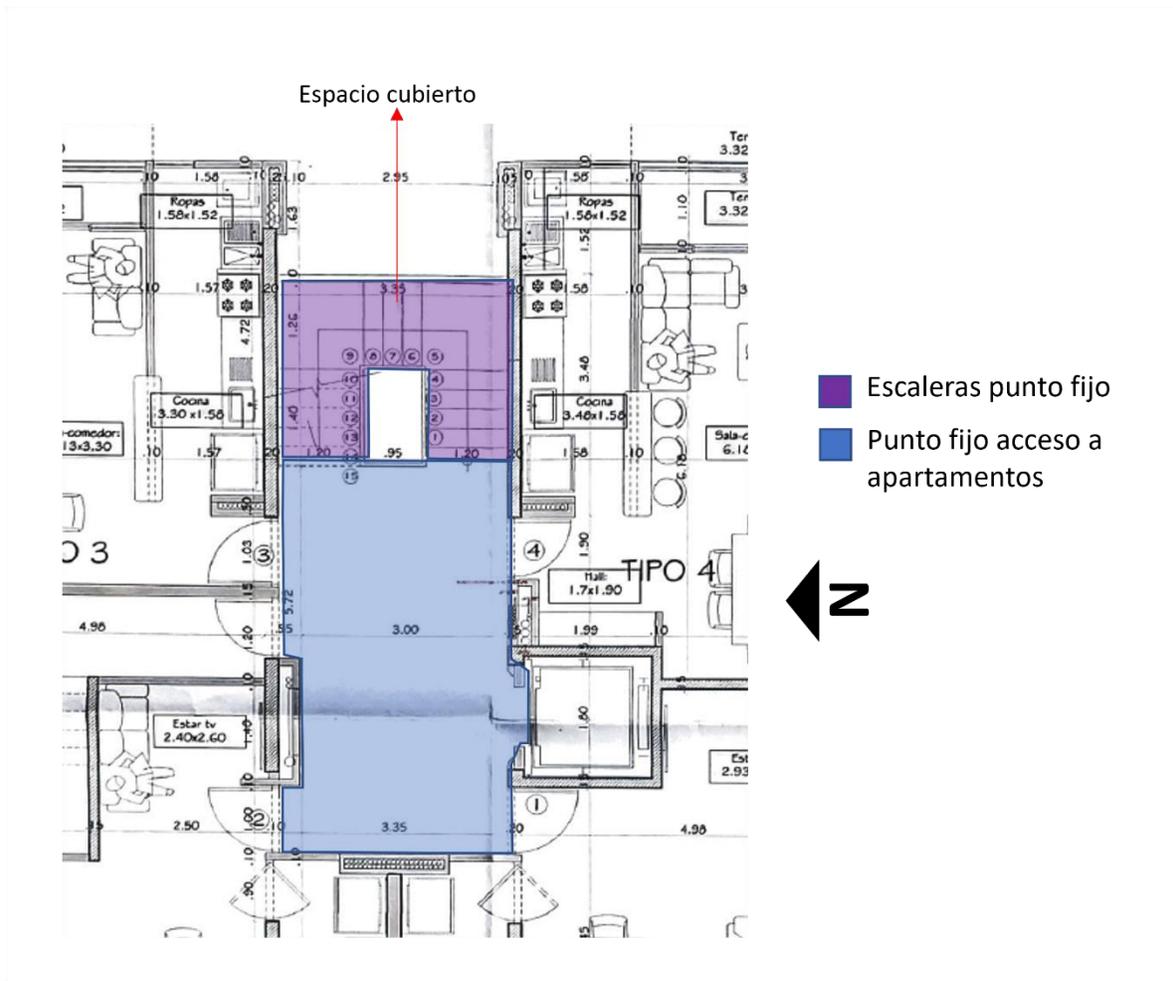
Ilustración 10 Detalle puntos fijos plano arquitectónico. Escalera – pasillo - acceso a los apartamentos

f. **Entrada de agua a apartamentos, ascensores y puntos fijos por empozamiento de aguas lluvias, el cual es provocado por la ausencia de red de sifones y un sistema de desagüe.**

La Torre 1 del Conjunto Residencial Park 200 cuenta con 16 pisos y 58 unidades de vivienda. Cada piso tipo cuenta con 4 apartamentos distribuidos como lo muestra el plano arquitectónico PLANTA TIPO TORRE 1 (05 de 18). El punto fijo tiene un área de 5.7 metros más 2.8 metros correspondientes a escaleras para un total de 8.5 metros de profundidad y área cubierta. La escalera que se muestra en la imagen es abierta por una cara puesto que es el único lugar de ventilación y entrada de luz para el punto fijo de acceso. En el momento de la inspección no se detecta empobamiento o entradas de agua sin embargo se estima que la única opción para que esto ocurra es por la cara abierta de la escalera. Los vientos corren en sentido Norte – Sur y/o sentido Sur - Norte. Estas escaleras en el espacio que se encuentran abiertas se están ubicadas en sentido Oriente – Occidente. Es poco probable y de manera muy remota que cuando llueve con viento o brisa en los sentidos anteriormente descritos pueda entrar agua lluvia a través de las escaleras, que son abiertas y cumplen una importante función que es la ventilación e iluminación del punto fijo. Al momento de la elaboración del peritaje no se evidencio presencia ni rastros de agua de dicha situación que se menciona en el punto (f). Estos espacios al ser

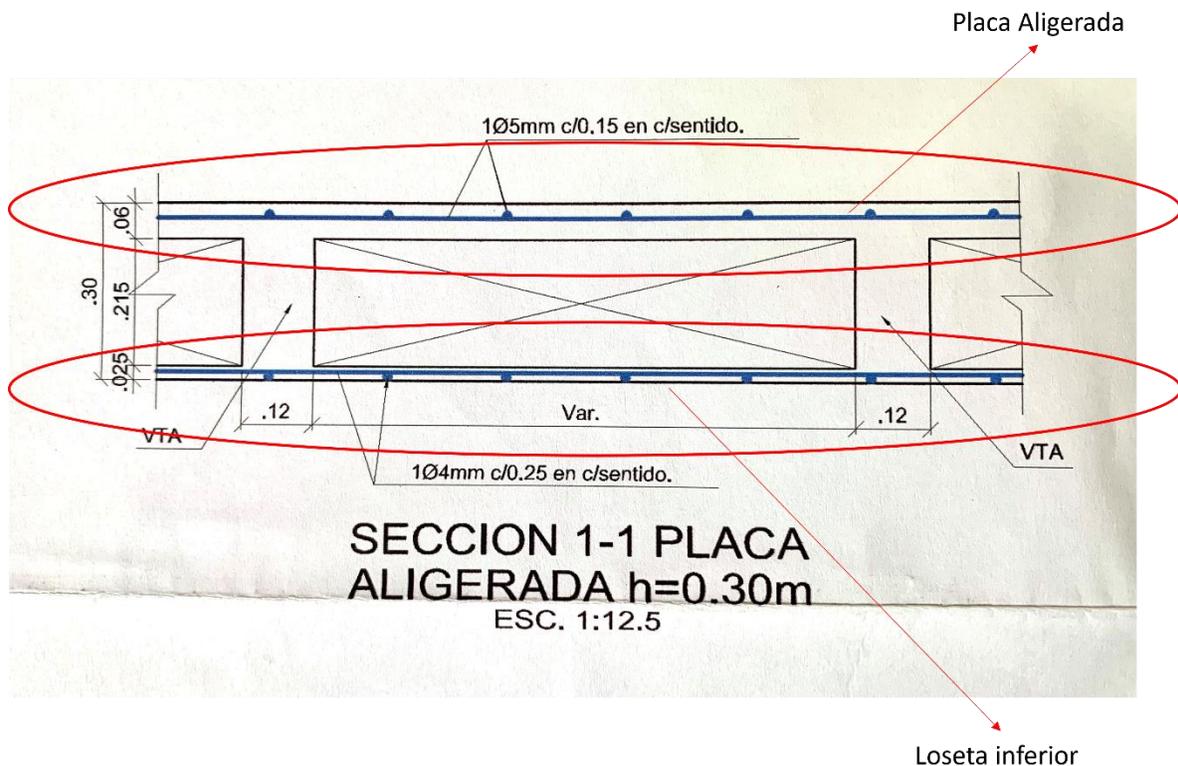
Ilustración 11 Detalle plano estructural. Corte Placa Parquaderos.

Al revisar los planos estructurales con respecto a lo ejecutado en obra se evidencia que sí se ejecutó conforme a los planos estructurales. Ver plano estructural (PLANTA PRIMERA PISO N+0.00 GEOMETRIA E02 01. SECCION 1-1 PLACA ALIGERADA h=0.30.

La placa aligerada que se menciona en este punto (g) corresponde al sistema constructivo utilizado en la planta del primer piso de la edificación. En visita se pudo constatar que existe dicha placa y que es imposible constatar si el acero utilizado es el especificado en los planos estructurales fue construido conforme a lo diseñado en planos estructurales, salvo que se haga una demolición para constatar esto. La estructura superior en concreto (6 cms) de esta placa Aligerada es la que aparece en la parte superior señalada de la imagen que descansa sobre las viguetas (12 cms) esta tiene un espesor de 6 cm cumpliendo con la norma NSR10, título C, capítulo C.7, artículo C.7.7.1. y los planos estructurales aprobados.

Esta loseta inferior (*Torta cielo raso*) bien podría no existir o existir un cielo raso de cualquier otro material. La exposición de estos hierros de la malla, no son causa de preocupación alguna en términos de estabilidad de esta losa de cielo raso.

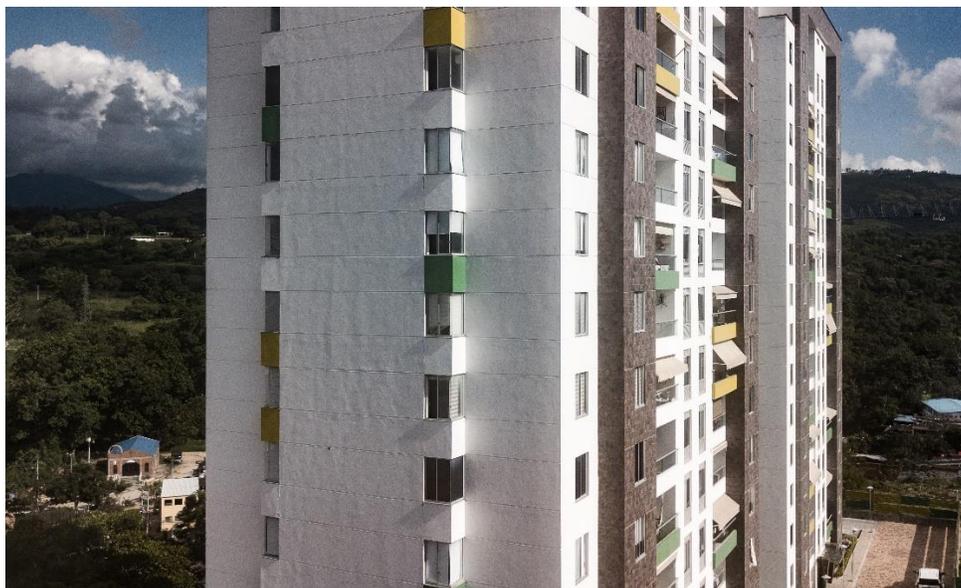
*Ilustración 12. Detalle Fachada Norte.*

***h. Deficiencias generales en acabados y consistentes que las paredes no se encuentran debidamente aplomadas y alineadas, manchas de pintura en ventanas y fachaleta, desprendimiento de la pintura de la fachada, uniones del muro con alfajías de las ventanas no se encuentran selladas, oxido de los componentes metálicos, adoquines de acceso vehicular partidos o desprendidos.***

- **Deficiencias generales en acabados y consistentes que las paredes no se encuentran debidamente aplomadas y alineadas:** En la inspección técnica se detectan que las alineaciones y plomos de la torre 1 se encuentran dentro de las tolerancias permitidas, con buena presentación estética.

- **Uniones del muro con alfajías de las ventanas no se encuentran selladas:** Esta situación no corresponde con las áreas comunes y si con las áreas privadas internas de los aptos. Estos sellos, expuestos al sol y agua merecen de un mantenimiento no menor a cada dos (2) años puesto que el material de sello utilizado es plástico flexible y sufre deterioro con la acción del agua y el sol. Es muy común esta vitrificación del material de sellado por acción de cambios climáticos.

Sin embargo, es necesario tener en cuenta que el aseo con agua y/o materiales ácidos o abrasivos, el uso en el tiempo de los elementos metálicos y la acción de agentes ajenos son factores que causan deterioro de la pintura de recubrimiento y en consecuencia aparece la oxidación. El estado general corresponde al tiempo de uso. Es el oportuno mantenimiento.

- **Adoquines de acceso vehicular partidos o desprendidos:** Se detectan algunos adoquines de arcilla recocida fracturados en el área de acceso vehicular al conjunto.

Es recomendable efectuar el cambio de estas piezas fracturadas puesto que la acción del tránsito vehicular puede causar desplazamientos de estos y en consecuencia provocar filtraciones de agua que afectan el área vecina con los consecuentes efectos de mayor deterioro.

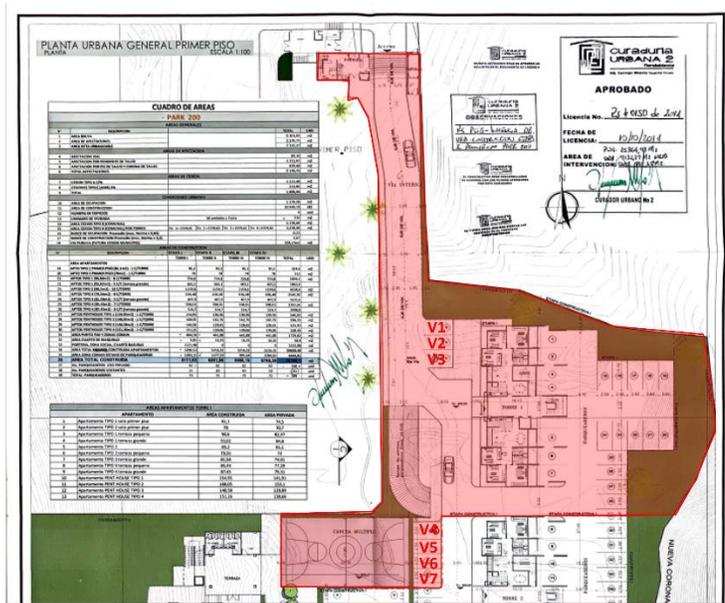
Ilustración 17. Detalle Plano Urbano aprobado por curaduría que muestra en detalle el área de la etapa constructiva.

En consideración a los dos puntos anteriores existe una incongruencia entre lo estipulado en la Licencia de construcción y los planos aprobados que hacen parte de la Licencia de construcción respecto a los números de parqueaderos para visitantes.

Ahora bien, en consideración a que el proyecto aprobado se desarrollara por etapas, faltando las etapas 3 y 4 por construir y que los planos aprobados estipulan la construcción y entrega final de parqueaderos para visitantes, se entiende que es obligación y compromiso del constructor terminar el proyecto urbanístico con la 4ª etapa y un total de 41 parqueaderos para visitantes.
