PROCESO EJECUTIVO PRENDARIO RADICADO 21-2016-00472-00 GHISELA DE JESUS CONSTAIN RUALES

LOTUS - 40310

INFORME DE AVALUO

ITEM	DESCRIPCION
Placa	KDT693
Clase	CAMPERO
Marca	SUBARU
Línea	IMPREZA
Tipo de Carrocería	WAGON
Modelo	2010
Color	SATIN WHITE PEARL
Capacidad Psj ó Carga (kg)	5 PSJ
Peso bruto Vehicular (kg)	0
Peso Vacío (kg)	1360
Peso Mermado (kg)	1020
Cilindraje (cm³)	2000
Kilometraje	Se desconoce
Servicio	PARTICULAR
N° Chasis	JF1GE7LS5AG012517
N° Serie	-
N° Motor	D980512

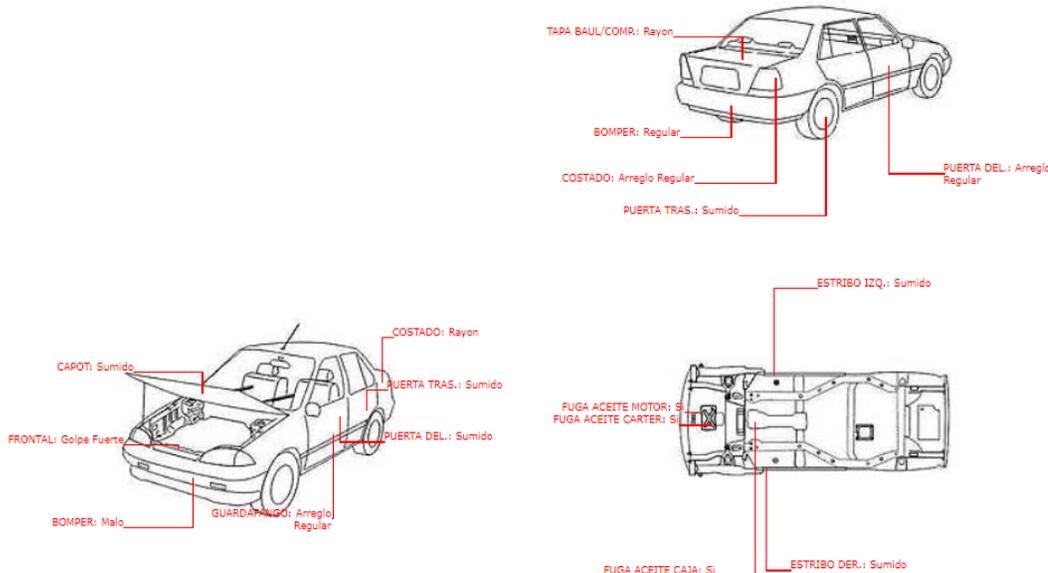
LATONERIA	#####	74%
PINTURA	#####	75%
VIDRIOS	#####	100%
CHASIS	#####	100%
TAPICERIA	#####	100%
FUGAS FLUIDOS	#####	84%
IDENTIFICACION	#####	100%
	0% 60% 90%	100%
	Deficiente Aceptable Optimo

EL REPORTE DE KILOMETRAJE HACE REFERENCIA AL QUE REGISTRA EL ODOMETRO AL MOMENTO DE LA INSPECCION.

➤ El vehículo presenta:

- **En parte delantera:** Bómpen en mal estado; Frontal con golpe fuerte; Capot sumido.
- **En parte izquierda:** Guardafango con arreglo regular; Puerta delantera y trasera sumida; Costado rayado.
- **En parte trasera:** Bómpen en regular estado; Tapa baúl rayada.
- **En parte derecha:** Costado y puerta delantera con arreglo regular; Puerta trasera sumida.
- **En parte exterior:**
- **En parte interior:**
- **En parte inferior:** Fuga continua de aceite por motor, cárter y caja; Estribo izquierdo y derecho sumido; Cauchos suspensión malos; Guardapolvos ejes regulares; protectores inferiores malos.
- **En motor:** Viscosidad aceite motor malo; Agua limpiavidrios fuera de nivel;

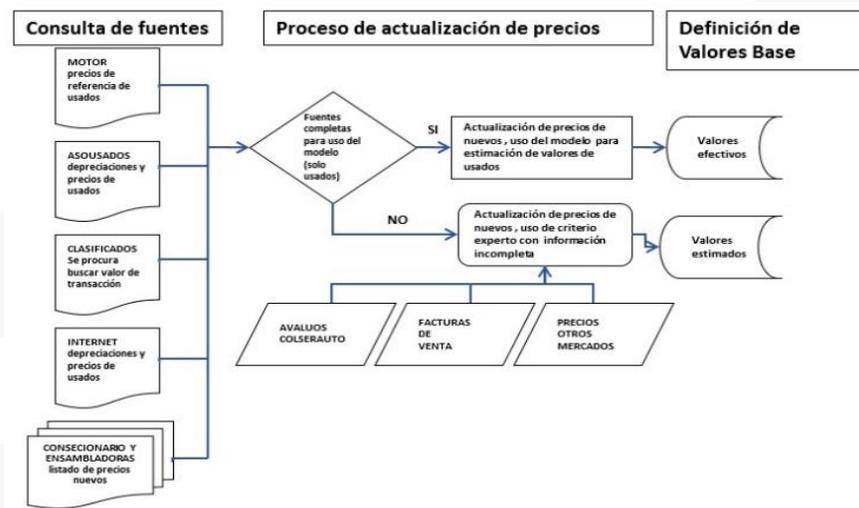
El método usado para el cálculo de datos es el de comparación de mercado. Este método consiste en reunir datos de varias fuentes del mercado local como lo son: concesionarios de nuevos y usados, clasificados en sitios web, revistas especializadas e información histórica de inspecciones y avalúos de Colserauto S.A.; una vez consultadas estas fuentes se sigue el proceso descrito en el siguiente diagrama:

La combinación de los diferentes datos de cada fuente, permiten establecer un valor comercial base (valor razonable) el cual es utilizado como punto de partida para empezar a valorar cada vehículo.

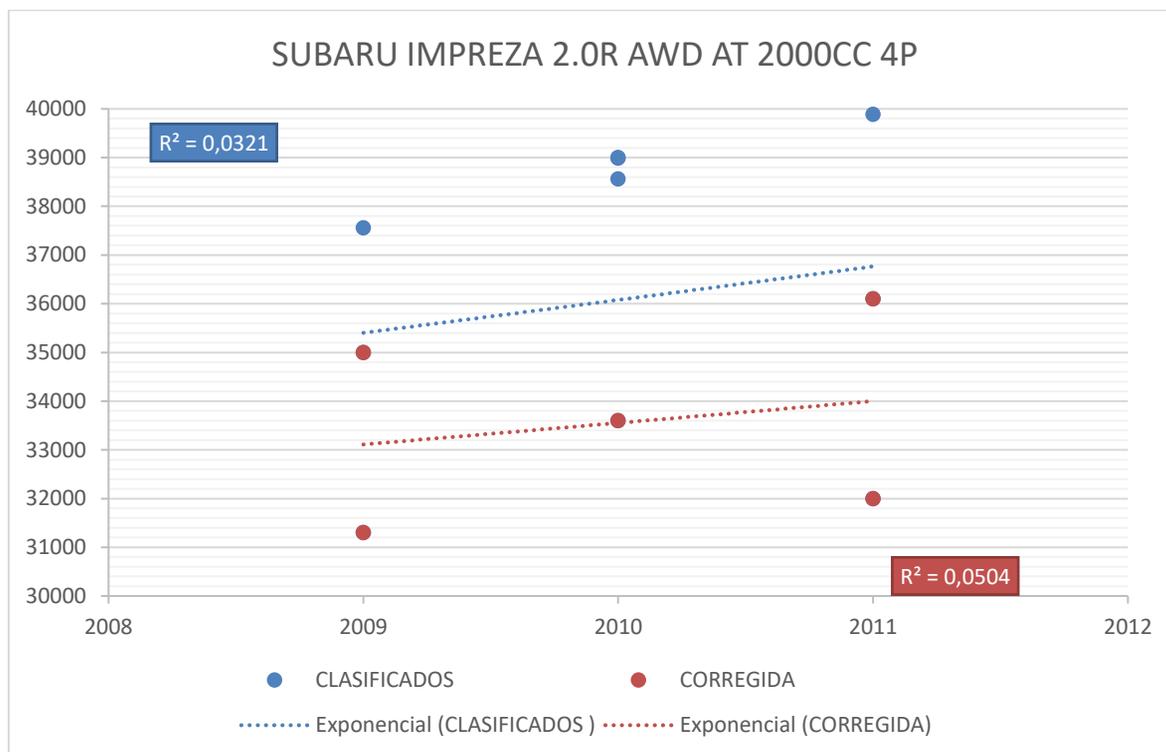
3. MEMORIA DE CÁLCULO

El gráfico anterior corresponde a las fuentes tenidas en cuenta como lo son: revistas especializadas, clasificados de internet, para la estimación del valor razonable para un vehículo SUBARU IMPREZA 2.0 2010 en condiciones normales de operación y documentación vigente.
