**REF. PROCESO EJECUTIVO CON ACCIÓN PRENDARIA INSTAURADO POR  
BANCO DAVIVIENDA S.A. CONTRA JHON ALEXANDER REYES GUTIERREZ.**

# INFORME DE AVALUO

El gráfico anterior corresponde a las fuentes tenidas en cuenta como lo son: revistas especializadas, clasificados de internet, para la estimación del valor razonable para un vehículo CHEVROLET AVEO EMOTION 1.6 2010 en condiciones normales de operación y documentación vigente.

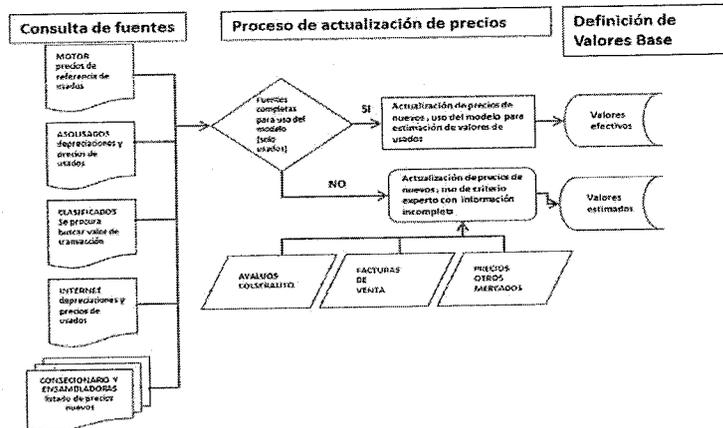
El método usado para el cálculo de datos es el de comparación de mercado. Este método consiste en reunir datos de varias fuentes del mercado local como lo son: concesionarios de nuevos y usados, clasificados en sitios web, revistas especializadas e información histórica de inspecciones y avalúos de Colserauto S.A.; una vez consultadas estas fuentes se sigue el proceso descrito en el siguiente diagrama:

La combinación de los diferentes datos de cada fuente, permiten establecer un valor comercial base (valor razonable) el cual es utilizado como punto de partida para empezar a valorar cada vehículo.
