Informe pericial del verbal de pertenencia 2021-00036-00

Nro. de radicado: 2021-00036-00

INFORME PERICIAL (Art. 226)

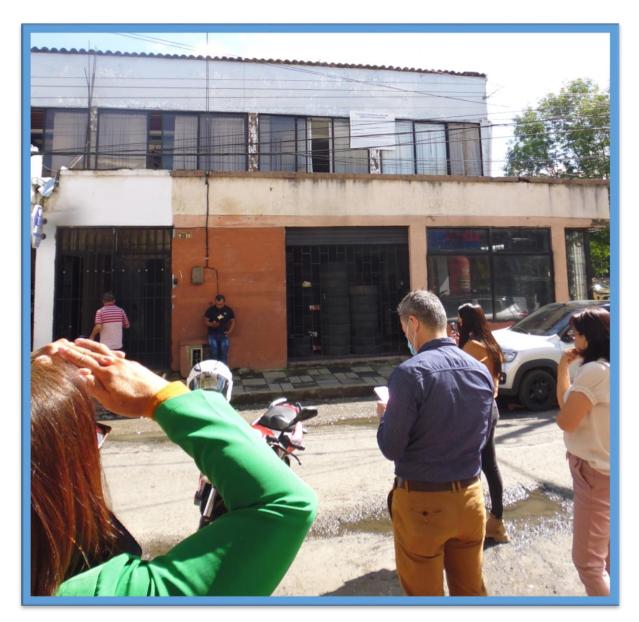
Fotografía 1

La fachada del apartamento (segundo piso), igual que la fachada del local comercial, colindan con la calle 3 Norte y es el lindero Sur de la posesión. El predio posee una estructura sismorresistente y se observa como el cenit de ambos locales comerciales es la losa que soporta el piso del apartamento del segundo piso.

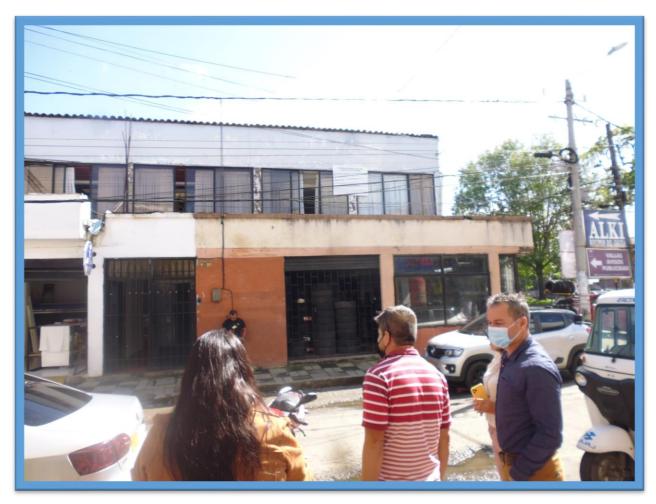
Fotografía 2

Sobre la fachada del apartamenro se alcanza a observar la valla ordenada por el Juzgado. Se debe recordar que el Cenit de los dos (2) locales comerciales es el Nadir del apartamento.
