Proceso: **Responsabilidad Civil Extracontractual**

Radicación: [73001310300620220004500](#)

DEMANDADOS: **Latin American Capital Corp. S.A. ESP. y CELSIA COLOMBIA SA ESP**

**PLANO A MANO ALZADA DE MEDIDAS
EDIFICACION Y ESTRUCTURA ELECTRICA
CALLE 60 CON CRA 3 B/LA FLORESTA IBAGUE**

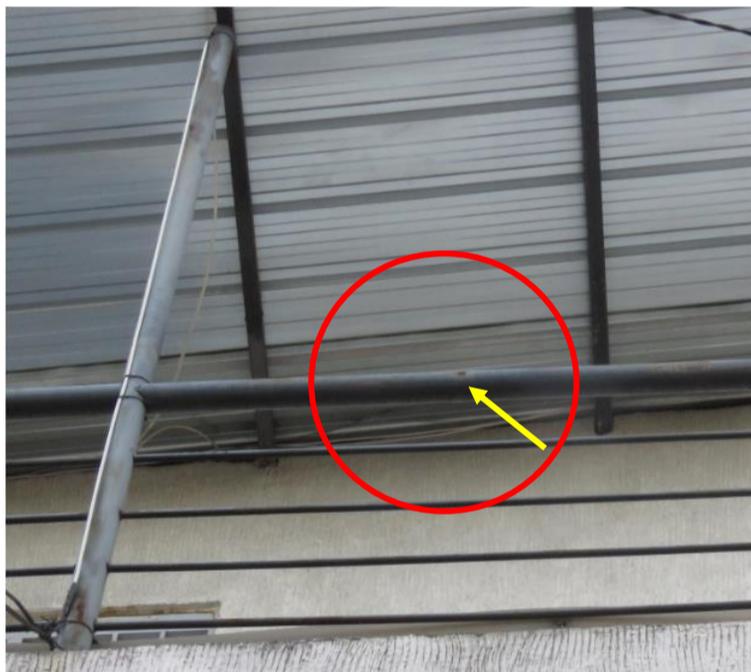
Por lo anterior y habida cuenta que no se soportan los hechos en pruebas coherentes que demuestren un estallido del transformador, y, a contrario sensu, ante la aparición de un testigo de excepción, el señor FERNANDO MENDOZA, no cabe duda que no se trató de un estallido del transformador, sino que merced a la utilización de un elemento metálico, TUBO CORTINERO, del cual se dice tenía aproximadamente 3 metros, la lógica y medidas tomadas desde la barda (**punto de contacto**) hasta el eventual y única evidencia de punto de contacto con el puente sobre la línea reparada, da cuenta que se trató de un elemento de medida superior a los tres (3) metros

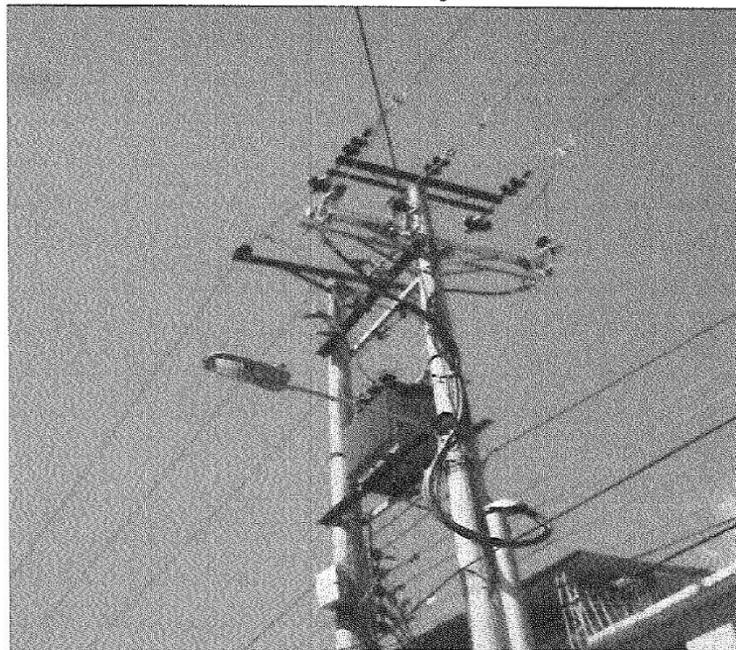
Transformador antiguo:

En atención a tu solicitud, te informamos que, la compañía procedió a realizar cambio al transformador por antigüedad mediante la ODT154009-M12-SIT15839 con fecha 25/ 3/2019 como se evidencia en las siguientes fotografías:

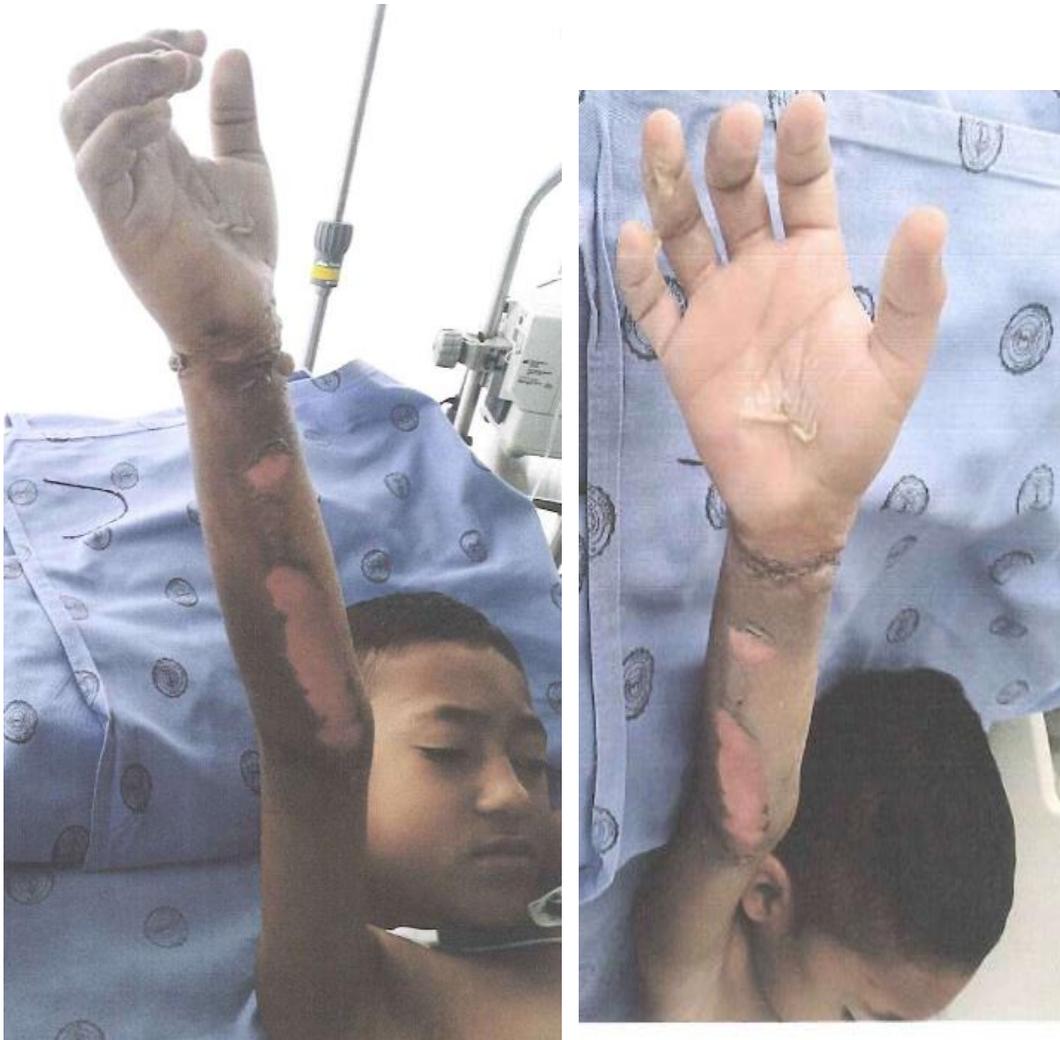
Conforme lo anterior y evidenciado el vestigio de un punto de contacto eléctrico, se puede colegir que es consistente con contacto directo de algún elemento metálico con extensión superior a los 2.30 metros que determina el Reglamento técnico de Instalaciones Eléctricas (RETIE). Se destacan como consecuencias consistentes las quemaduras vistas en las

fotografías contenidas en el archivo nombrado **PRUEBAS (FOLIOS 14-31) (2)_compressed**, que se ven a continuación:

Se destaca herida a la altura de la muñeca consistente con punto de contacto con algún elemento metálico que hizo contacto con la red energizada. La explosión o estallido de un transformador no deja este tipo de marcas, pues eventualmente lo que produce son quemaduras en la piel por el contacto con el aceite caliente, que por lo general son graves debido a que el interior de un transformador como el visto contiene aceite a alta temperatura.

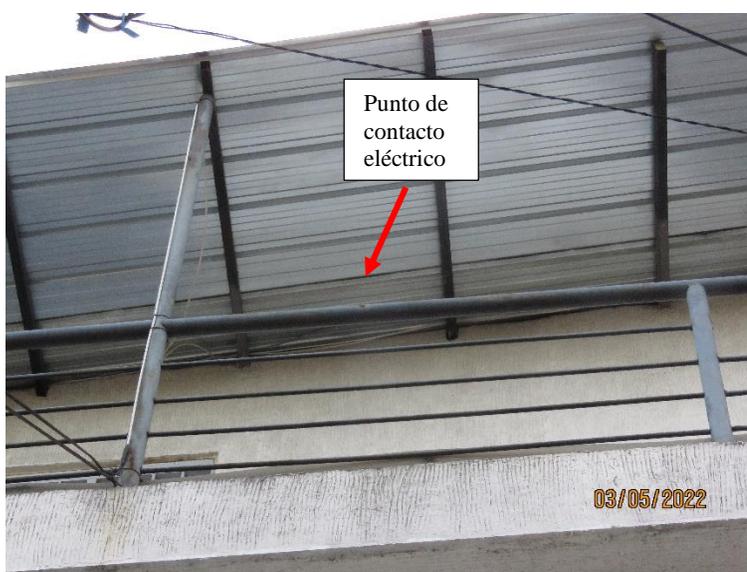
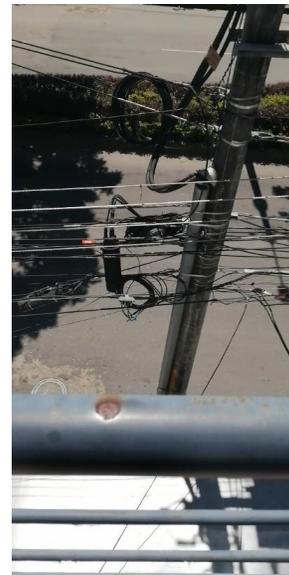
Fuente: Fotografías tomadas por el suscrito Héctor Guzmán Meneses en mayo de 2022.

De lo anterior, se confirma que, ante la ausencia de información relacionada con estallido del transformador, lo que resulta consistente es una lesión por contacto directo, mediante la utilización de algún elemento metálico, por lo que igualmente resulta consistente con las marcas observadas en la baranda del tercer piso, que a continuación se aprecian

Corolario de lo visto es que la posible y probable fuente del accidente fue mediante el empleo de un elemento metálico que a modo de extensión de las extremidades anteriores permitiera el contacto con alguna parte energizada de la estructura ya señalada, sin que fuera posible, dadas las limitaciones relativas a un testimonio real del hecho, determinar la forma en que tal accidente ocurrió.
