**Ref:** INFORME INVESTIGACIÓN DE ACCIDENTE Sr. CELIAR MORA  
GUTIERREZ

**INFORME DE INVESTIGACIÓN AL ACCIDENTE DE TRABAJO QUE SUFRIÓ  
CELIAR MORA GUTIERREZ (QEPD).**

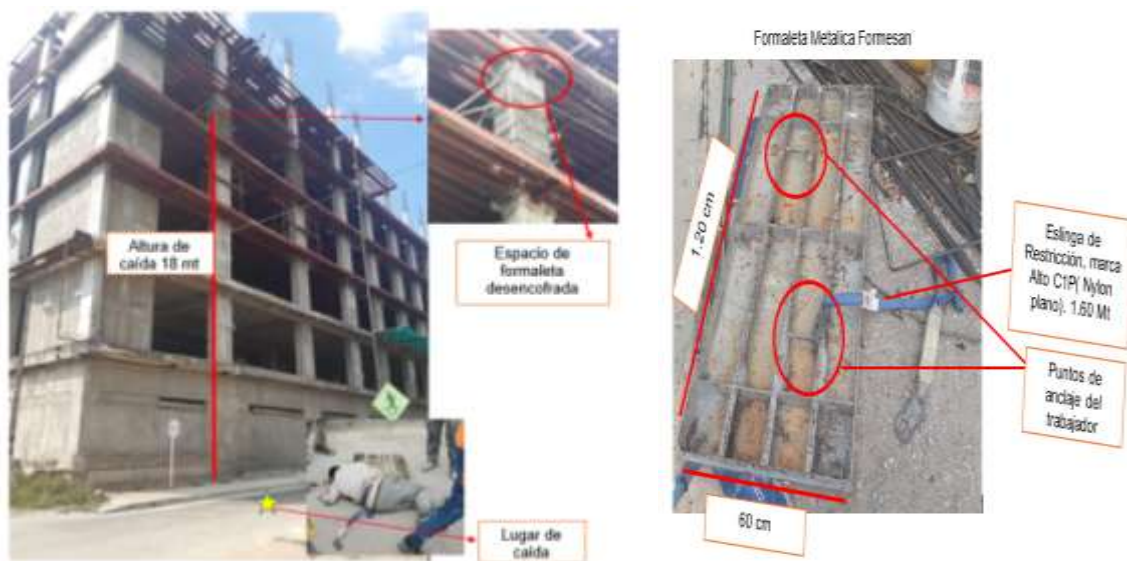
### FOTOS O DIBUJO DE LOS HECHOS

El día 21 de diciembre de 2019, siendo aproximadamente las 7:05 am, el señor CELIAR MORA GUTIÉRREZ(QEPD), identificado con cedula de ciudadanía No. 73.584.208 de Pinillos- Bolívar, se encontraba realizando la labor de desencofrado de columnas las cuales se habían fundido el día inmediatamente anterior en el quinto (5) piso de la construcción, con una altura aproximada de 18 Mt. La labor se realizaba a borde de placa con una aproximación de 60 cm hacia el costado de la calle, En el lugar No se contaba con un andamio armado para la realización de la labor, lo cual conllevó a que el señor CELIAR MORA GUTIÉRREZ se apoyara con

sus pies sobre formaletas inferiores a la que estaba desencofrando y que a su vez tomó como punto de anclaje fijo (se evidencia en registro fotográfico el anclaje de la eslinga a la formaleta metálica; eslinga que sobrepasa por su cuerpo para anclarse, quedando su cuerpo dentro de los dos puntos de anclaje ), el peso de la formaleta metálica tomada como punto de anclaje tiene un peso aproximado de 20 kg. Para desencofrar la formaleta el señor CELIAR MORA GUTIÉRREZ retira las chapetas(pasadores) que sujetaban la misma, proceso en el cual al parecer el trabajador había soltados todas las chapetas(pasadores), resbalando y cayendo con la misma formaleta al pavimento de la calle.

| CONTROLES A IMPLEMENTAR SEGÚN LISTA PRIORIZADA DE LAS CAUSAS | AREA O PERSONA RESPONSABLE DE VERIFICACION |
|---|---|
| Identificar peligros y valorar los riesgos existentes y adoptar las medidas adecuadas a esos riesgos, a las características de la tarea o tareas y al entorno de trabajo, antes de comenzar dichas tareas | Gerencia Y<br>Responsable del SG-SST |
| Elaborar y establecer los procedimientos para el trabajo seguro en alturas. | Gerencia Y<br>Responsable del SG-SST |
| Disponer de un coordinador de trabajo en alturas que asegure que se han cumplido con las medidas preventivas. | Gerencia Y<br>Responsable del SG-SST |
| Adoptar medidas de protección colectiva o, en su defecto, de protección individual cuando se vayan a realizar trabajos con riesgo de caída de altura. | Gerencia Y<br>Responsable del SG-SST |
